馬場地すべり

(新井市遅屋敷地区)

昭和58年 3月

新潟県土木部砂防課

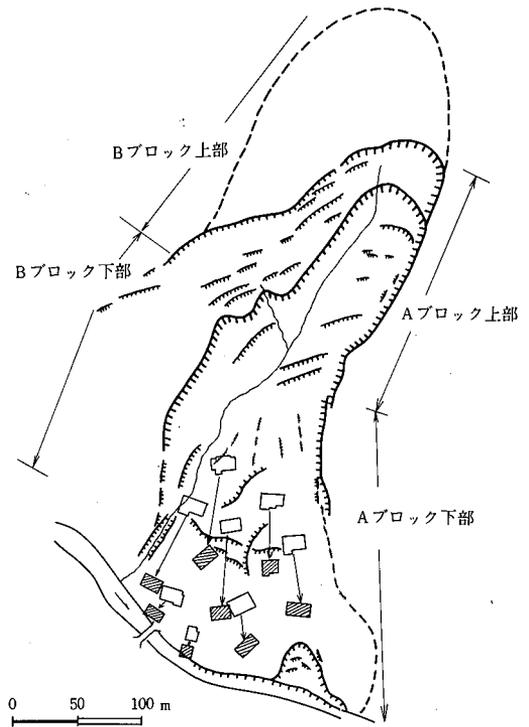
図-3 家屋の移動状況

上部ブロックは落差5 m内外の急崖で画され、地表部の攪乱が著しく、凹凸に富んでいる。頭部には滑落崖が2段にできており、下段がいわゆる一次滑落崖で、上段が2日後に形成された二次滑落崖である。地すべり発生当初、一次滑落崖は垂直に近い角度で約15 mの落差を有していた。その後、地すべりが背後斜面へ拡大したため4 m程度の落差となり、傾斜も緩くなった。上部ブロックの平均勾配は15°前後であり、下部では南側に偏して隆起した緩い高まりが認められる。この高まりからさらに下方には、ブロックの延長方向と斜交して南東—北西方向に段差をもつ傾動地形がみられる。ブロック北側の小沢は夏場でも流水がみられ、その源は主に二次滑落崖からの湧水である。この小沢は上部ブロック下方では1 m以上も洗堀されている。

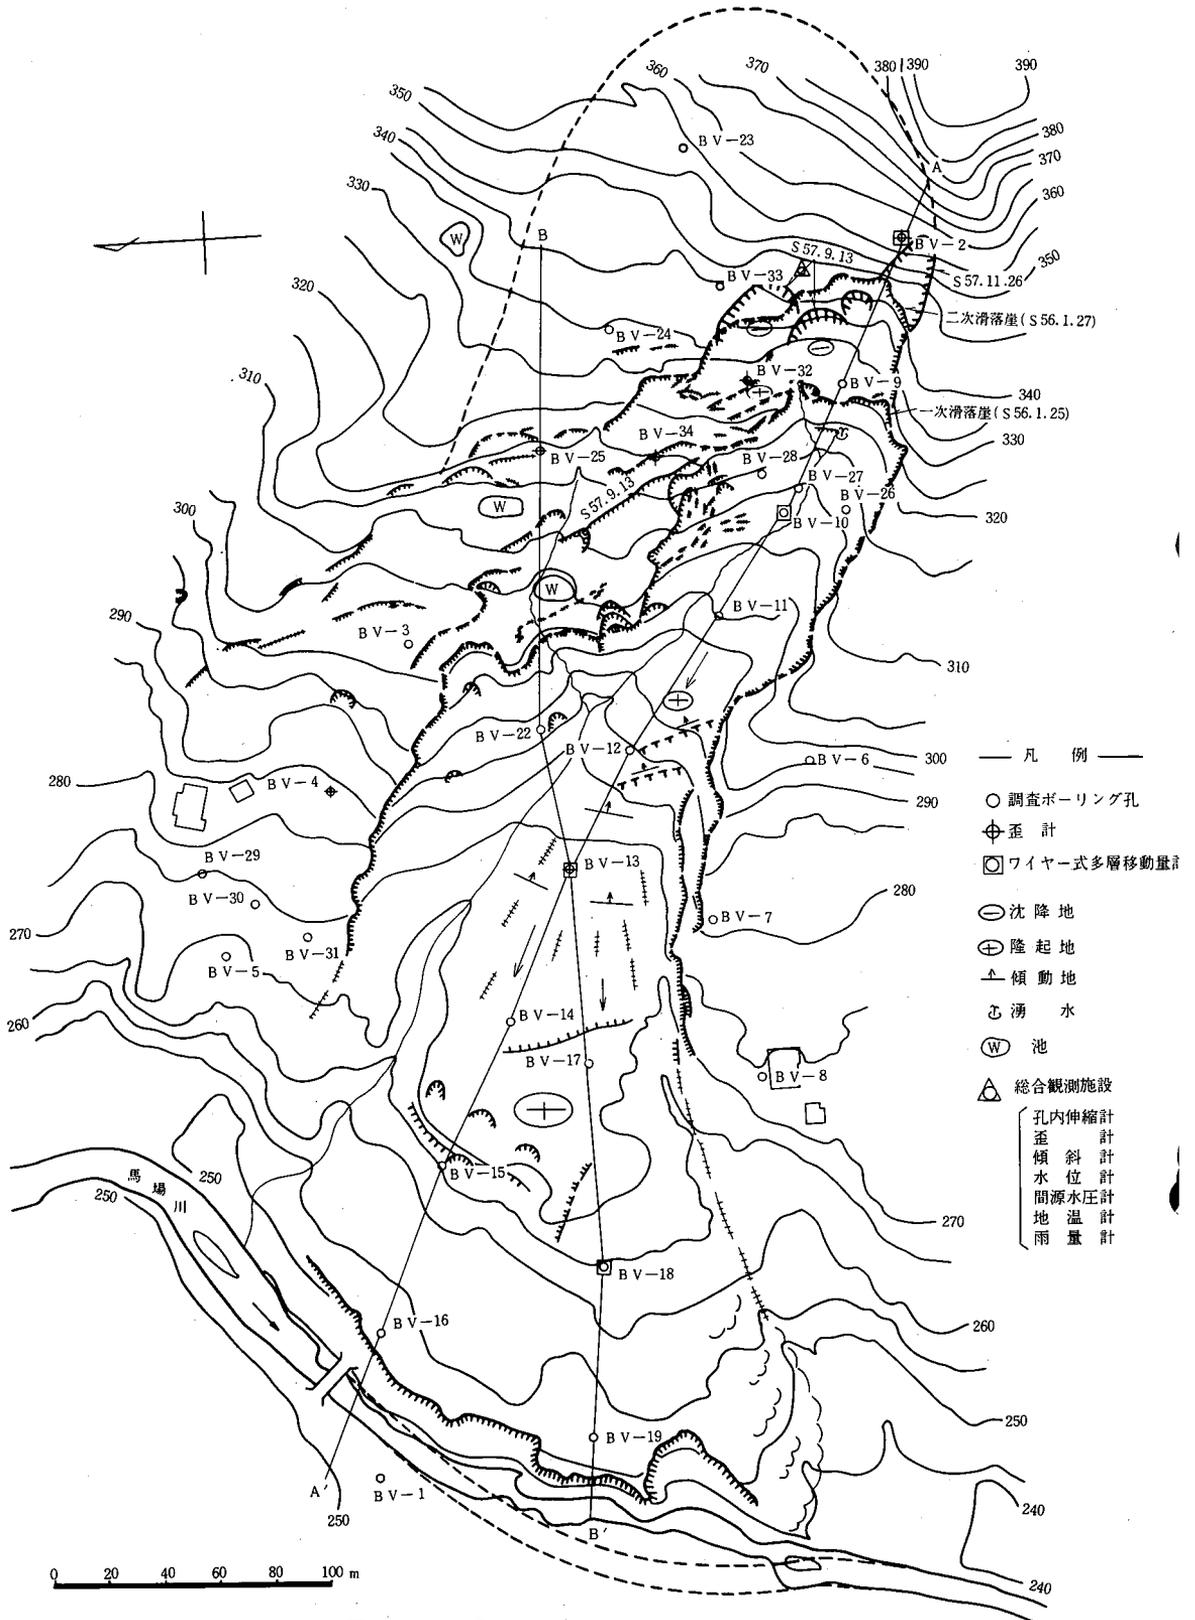
図-4 馬場地すべり地平面図

滑落した地すべりブロック（Aブロックと呼ぶ）は、引張り部に相当する上部ブロックと圧縮部に相当する下部ブロックとに細分される。

Bブロックでは、Aブロックの北側側面と平行する形で、亀裂が北北西方向に多数生じている。最上部の亀裂はAブロックの二次滑落崖と連続している。

その後、昭和57年9月12日の台風18号のもたらした豪雨により、Aブロックの滑落崖直下で地すべりが再度発生した。この地すべりは延長約120mの規模で、上部ブロックの下部に施工された4号鋼管杭まで達した。地表部の移動量は上部で約20m、中部で約7mであった。旧滑落崖の前面に新たな滑落崖が生じ、その直下は沈降部となって湛水した。中部から下部にかけては土塊の押し出しによる波状地形が観察される。4号鋼管杭の直上部で施工中していた9号集水井は地すべり方向(西北西方向)に1.5mずれ、同方向に4°傾き、さらにこれと斜交する方向の南側へも2°程傾いている。これはブロック最上部の不安定土塊の再活動に誘発された北側斜面(Bブロック)方向からの押し出しの影響も受けているとみられる。さらにその後、11月26日に冠頭部が幅約15mにわたり再び崩壊し、背後斜面へ拡大した。この滑落崖には9月12日の地すべりで生じた滑落面と同じくN10°Wの走向、約50°Wの傾斜を示す滑らかな面が現われた。この滑落面は暗灰色の泥岩(やや軟質)から形成されており、泥岩の節理面にあたるものとみられる。

本地すべり地では昭和56年度より集水井、杭打工などの防止工事が施工されている。

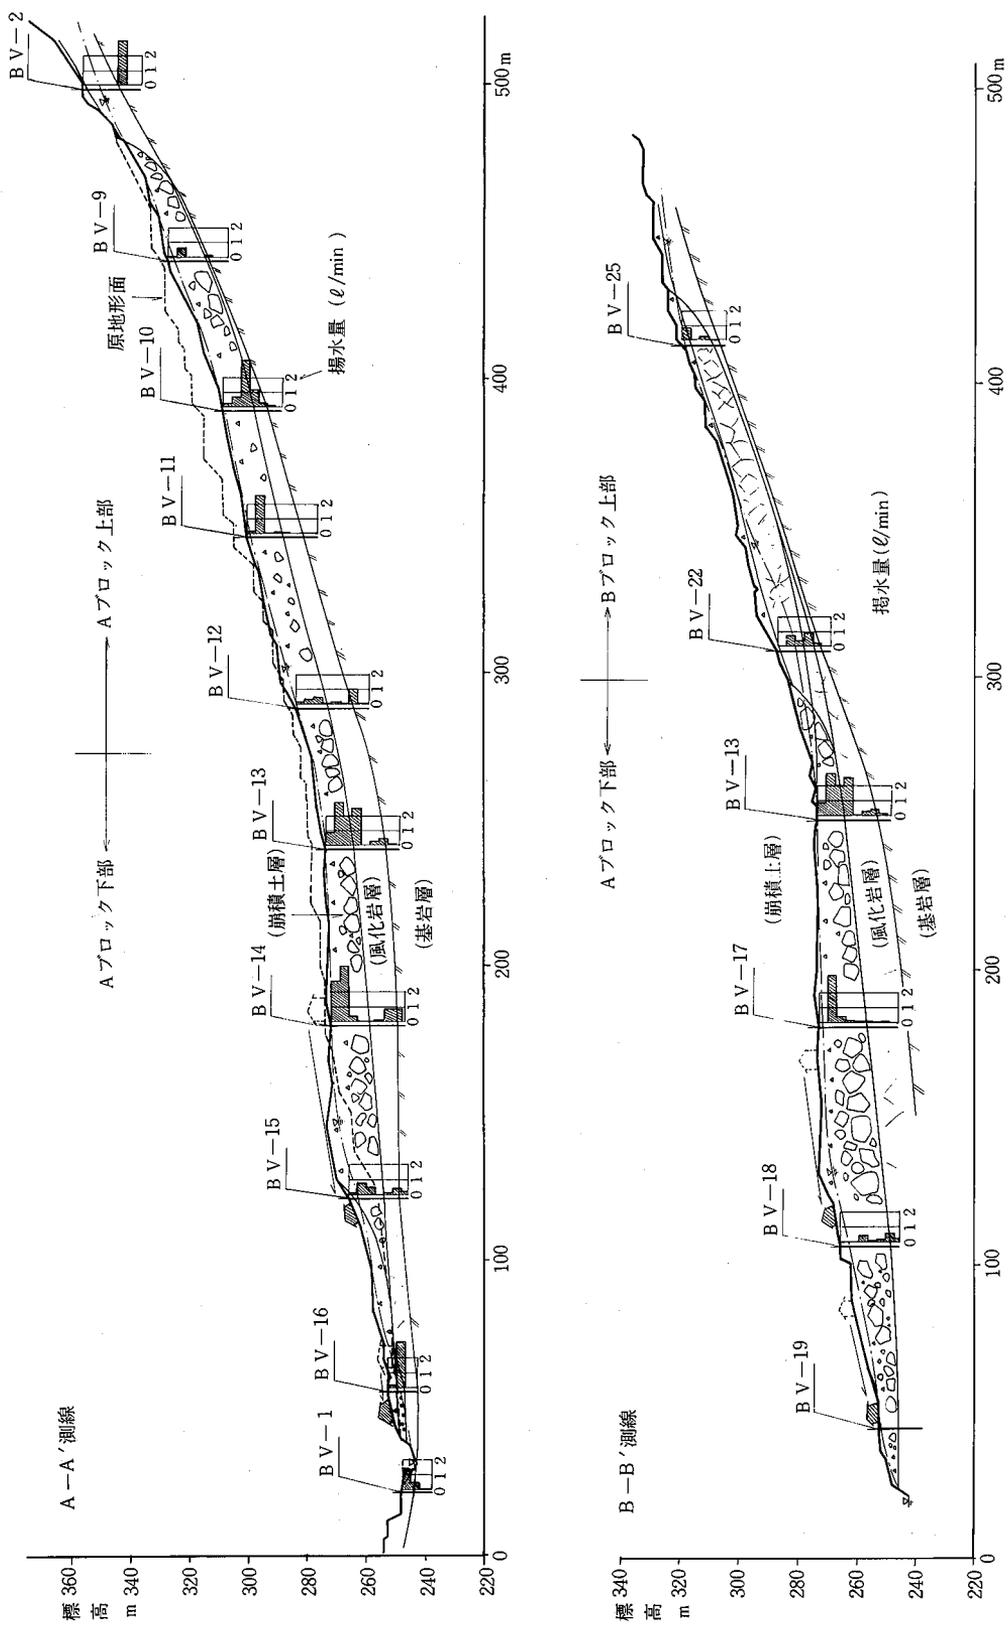
図一6 地質縦断面図

着岩深度は10～30 mの範囲で変化し、地質縦断面(図-6)に示すように、基岩面の断面形状は斜面の傾斜に類似する。つまり、上部ブロックでは15～20°と急傾斜であり、下部ブロックでは5°前後と緩傾斜をなす。また、基岩面の形態は岩盤等高線図(図-7)に示すようにほぼ東から西方向に傾斜している。

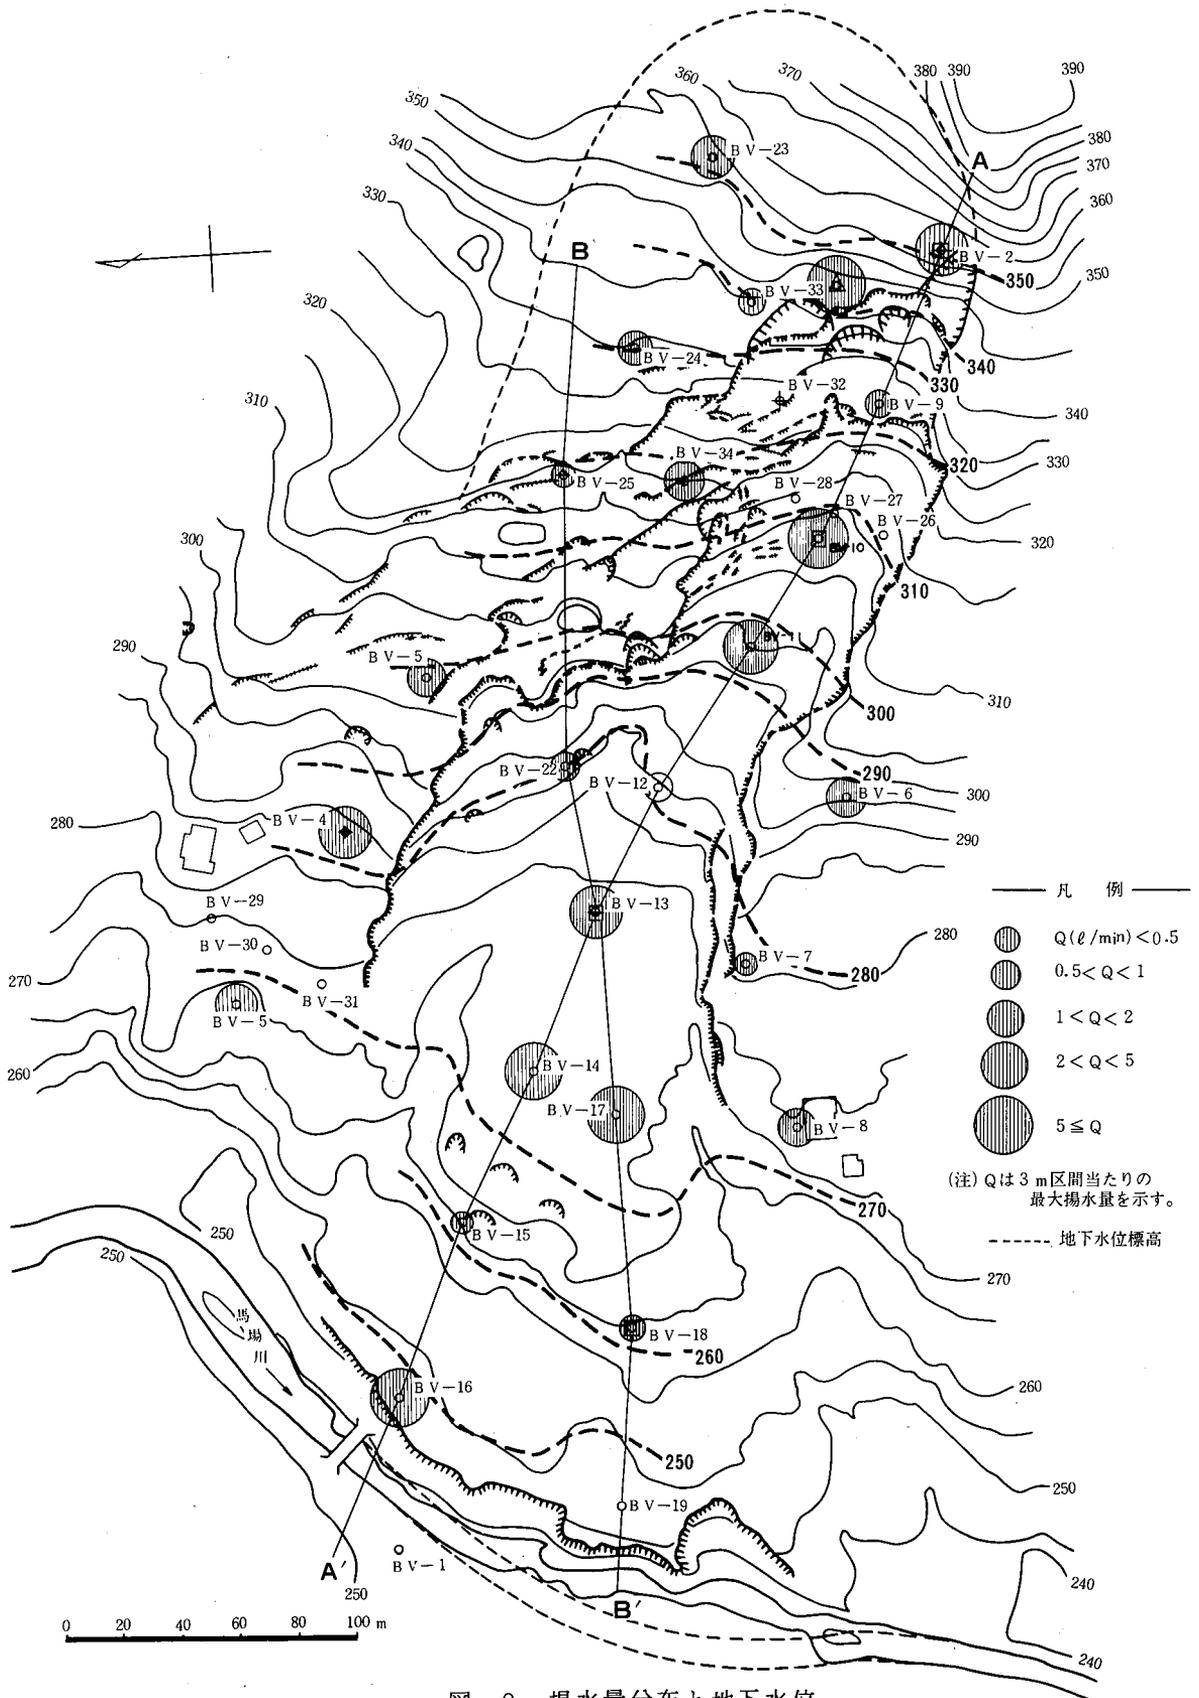
図-8 揚水量分布と地下水位

- ① 上部ブロックでは一次滑落崖より下の斜面で地下水が多く、深さ15 m付近までの揚水量は3～8 ℓ/min/3 mとなっている。地下水は粘性土からなる崩積土層に多く、しかも、“水みち、”の存在をうかがわせるように特定の区間に集中している。これらの区間で算定される透水係数は、揚水量2 ℓ/min/3 m以上の区間で $2 \sim 4 \times 10^{-4}$ cm/sec、特に6 ℓ/min/3 m以上の区間では $10^{-2} \sim 10^{-3}$ cm/secの高い透水性を示す。また、斜面の下部に下がるにしたがい地下水の賦存量は少なくなる。
- ② 下部ブロックでは上部で地下水が多く、下部つまりブロック末端部では極めて少なくなる。上部の地下水は粘性土および風化岩塊からなる崩積土層に賦存し、揚水量は2～8 ℓ/min/3 mであり、しかも幅広い範囲にわたっている。一方、下部での揚水量はBV-16孔を除き最大で0.5～0.8 ℓ/min/3 mと少ない。BV-16孔の旧河床礫部分では3 ℓ/min/3 m以上の揚水量が得られている。
- ③ ブロック外の北側斜面では上部斜面で地下水が少なく、下部斜面で多い。下部斜面の地下水は風化岩中に集中し、揚水量は2～5 ℓ/min/3 mである。
- ④ ボーリング孔内の水位から作成した地下水位(図-8)によると、水位等高線はおおむね地形等高線に類似した形態を示す。これは地下水が斜面上方からAブロック中央部に向かって流動することを示している。また、下部ブロック末端の水位等高線は、上部ブロックの等高線が山側に凸であるのに対し、谷側に凹となっている。これは揚水量の少ないことと合せ、下部ブロックの末端での地層の透水性が低いことを示唆している。

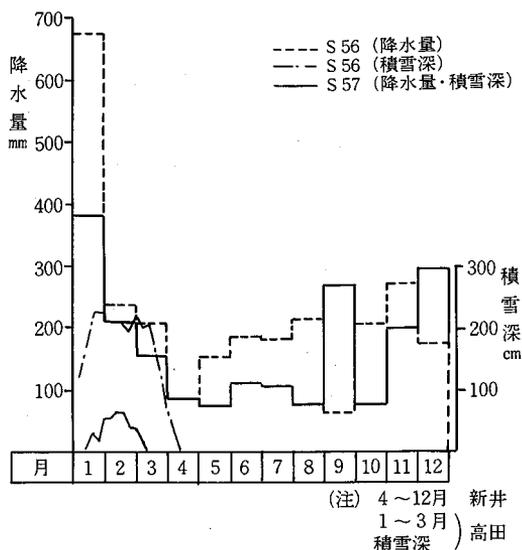
図-10 降水量と積雪深

昭和56年1月の地すべりは積雪期における移動性高気圧の通過に伴う降雨と一時的な融雪時に発生した。また、昭和57年9月の地すべりは台風による豪雨時に発生している。一方、ボーリング孔の水位観測によれば、水位の変動は降雨との対応が良いことがうかがわれる。

これらの事実からみて、融雪時や豪雨時における地表水が多量に地下に浸透することにより、間隙水圧の上昇が関与して、本地すべりが発生する誘因になっているものと推定される。さらに、昭和56年1月では、積雪が2 m程度あり、この雪荷重も誘因の1つと考えられる。
