(社)日本地すべり学会新潟支部
第33回地すべり学会現地検討会資料
2005.9.15~16

新潟県中越地震と地すべり

-その2 現地検討会「濁沢地すべり、油夫川地すべり」-

中越地震により発生した地すべりの被害と発生機構

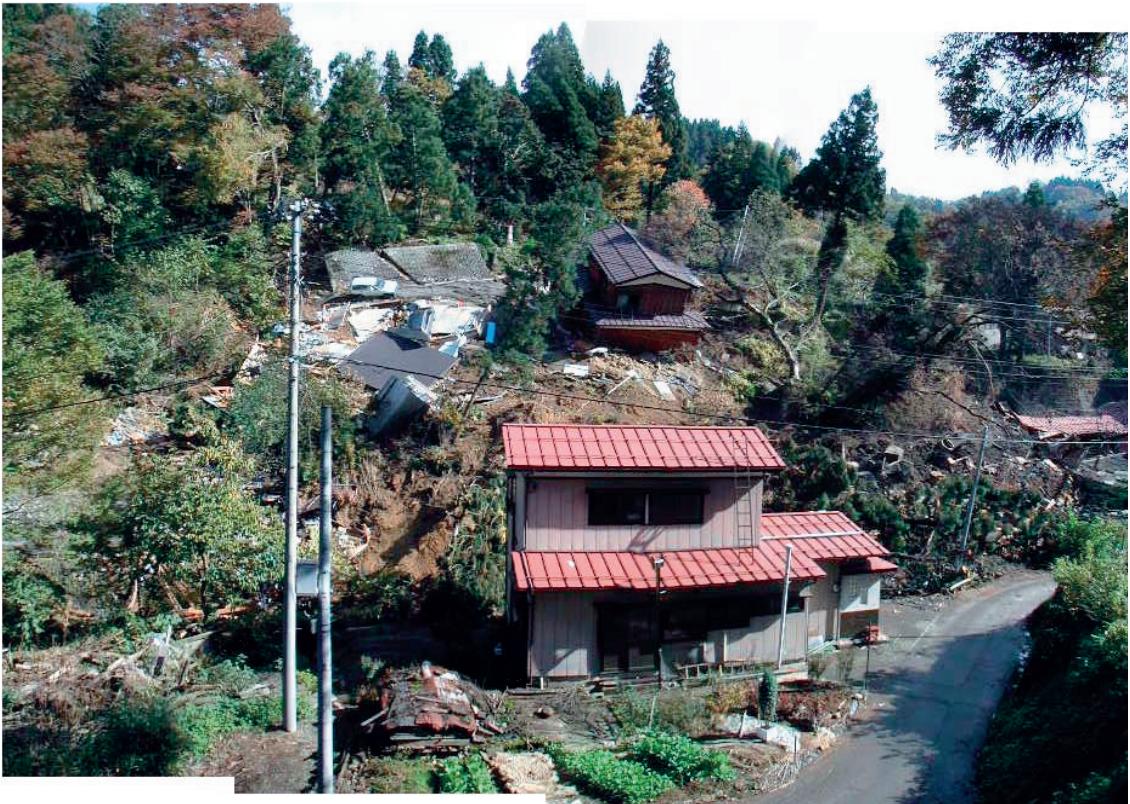
濁沢地区全景写真（平成 16 年 11 月 1 日撮影）

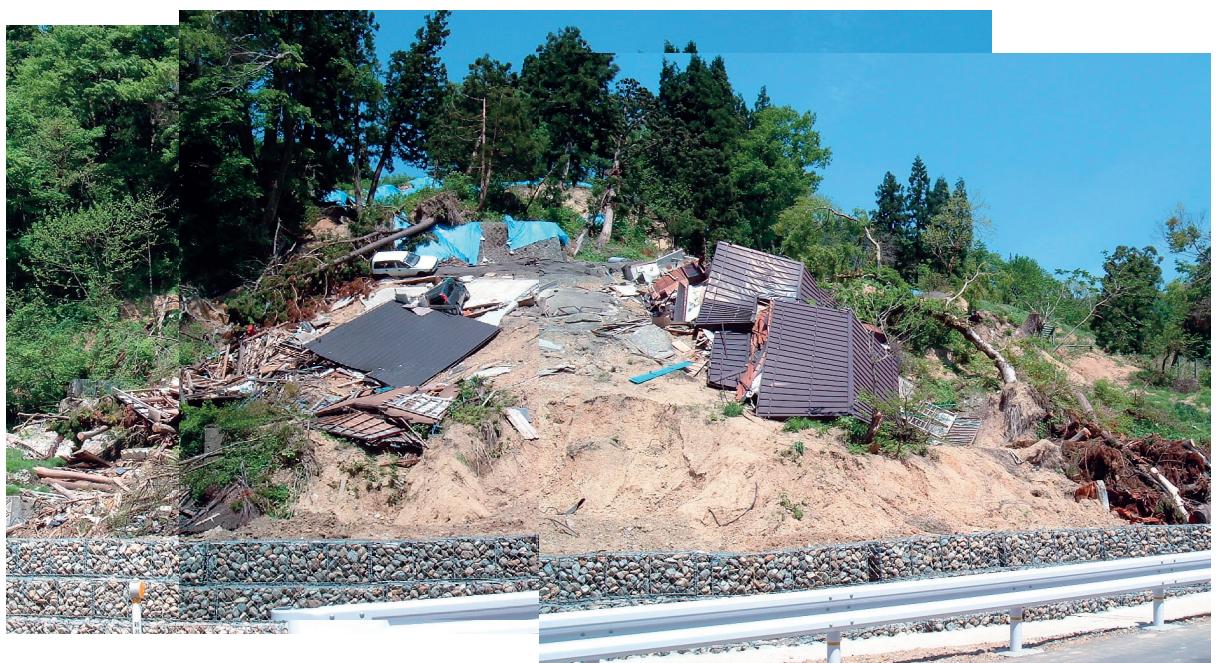
濁沢地区全景写真（平成 17 年 5 月 9 日撮影）

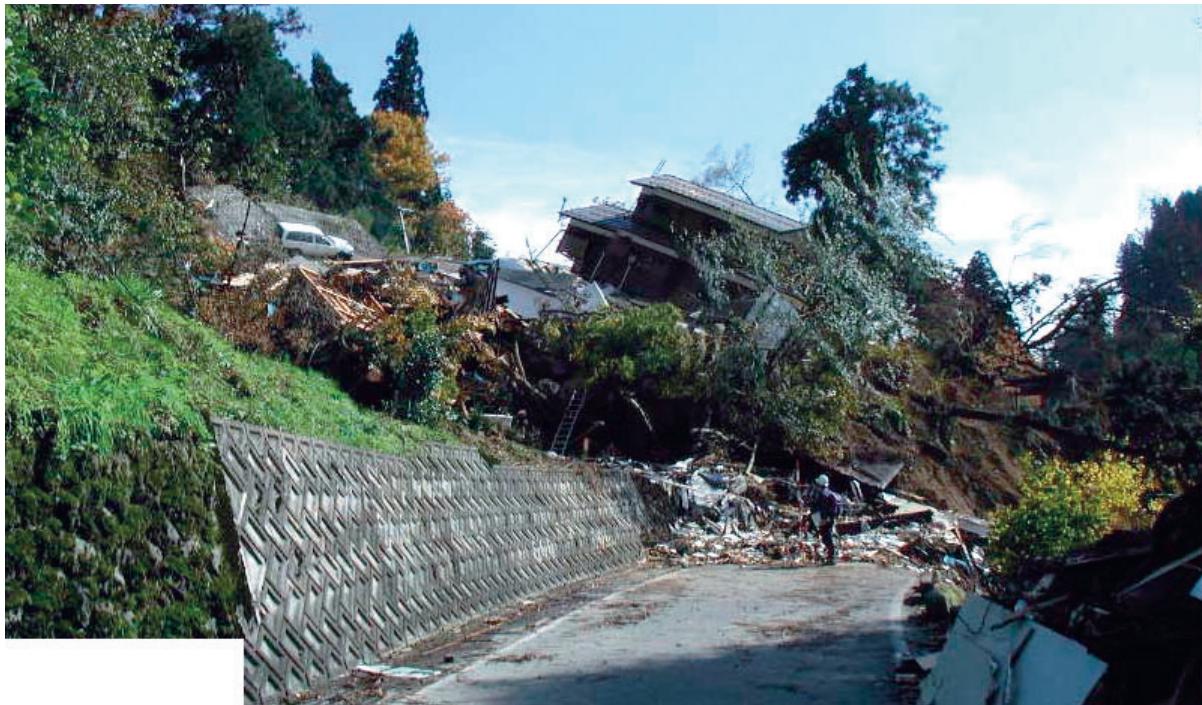
災害ブロック末端道路閉塞状況（平成16年11月1日撮影）

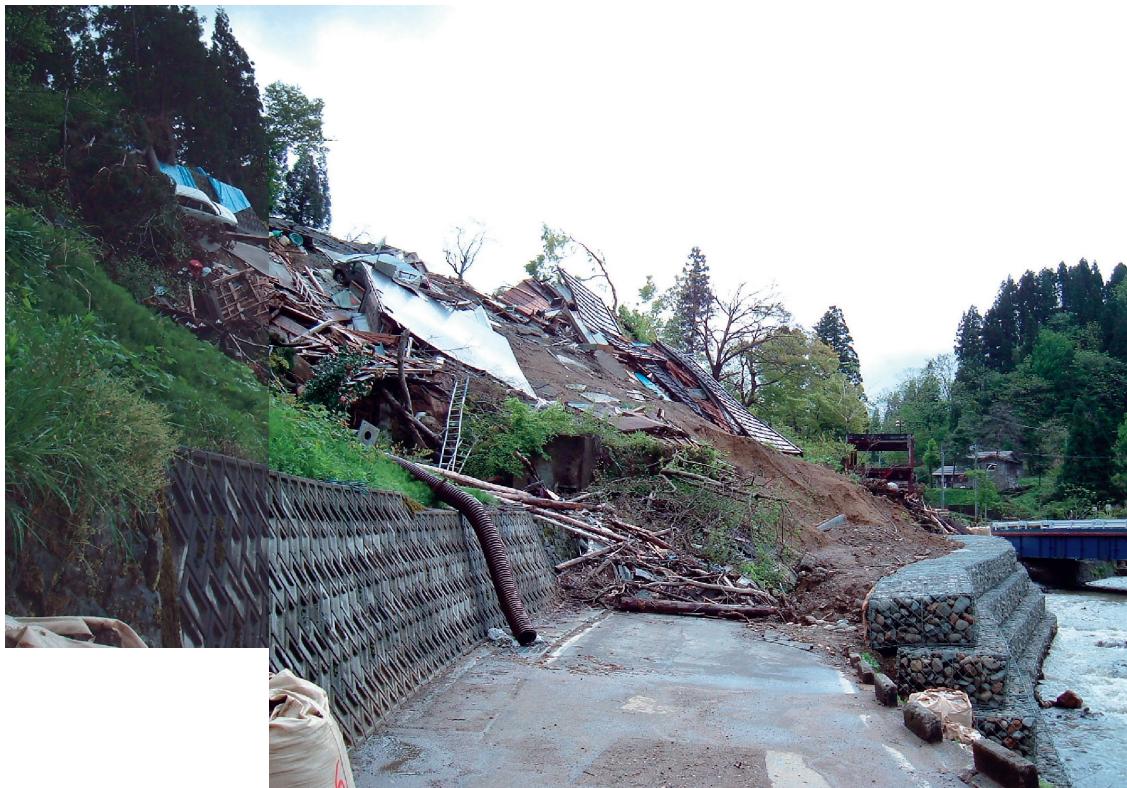
災害ブロック末端部融雪後状況（平成17年4月13日撮影）

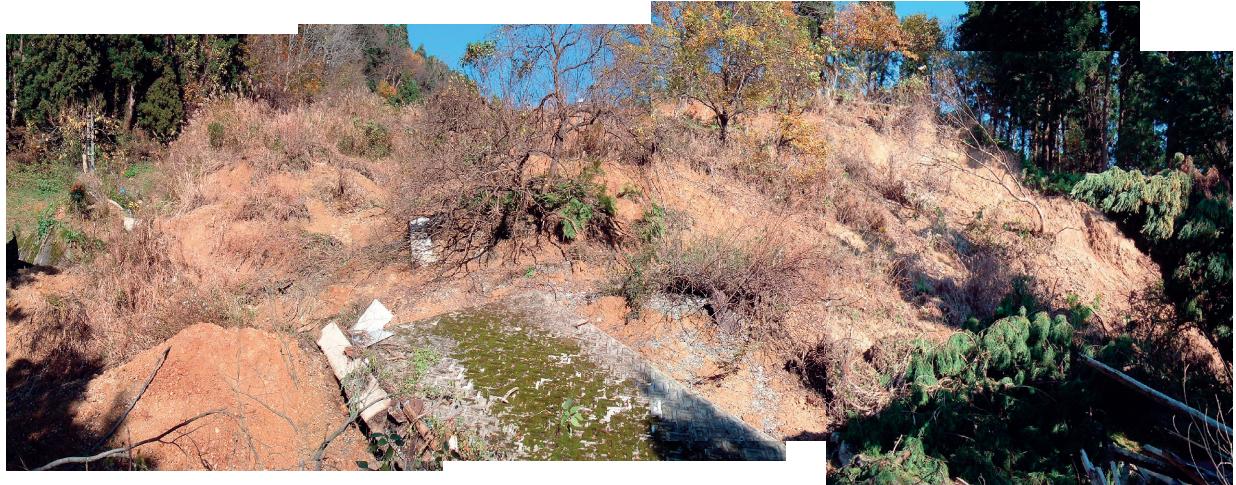
災害ブロック滑落崖 (平成 16 年 11 月 1 日撮影)

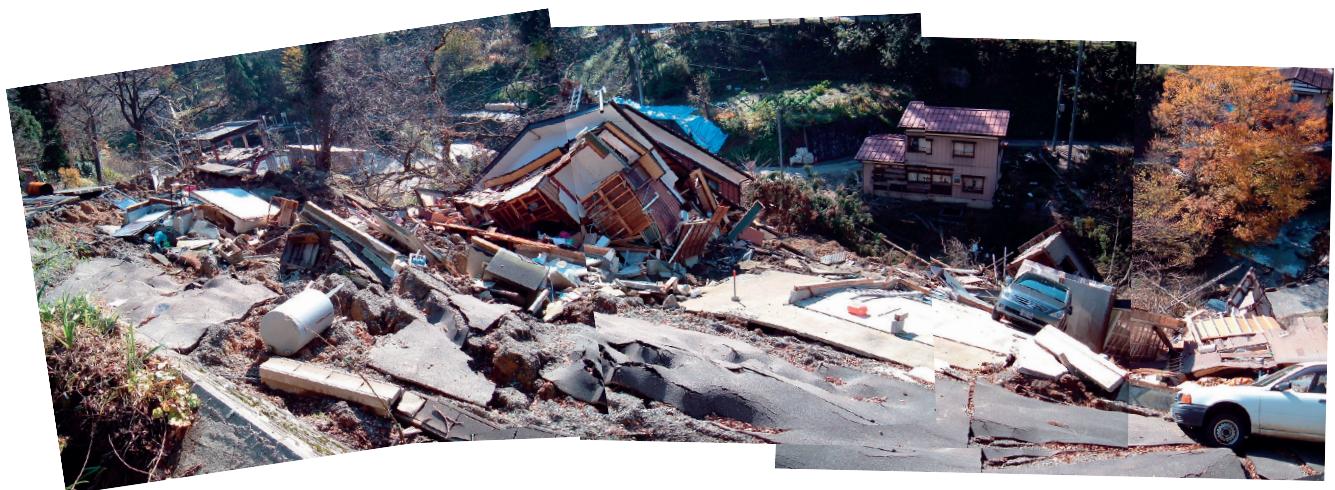
災害ブロック下部の被災状況 (平成 16 年 11 月 1 日撮影)

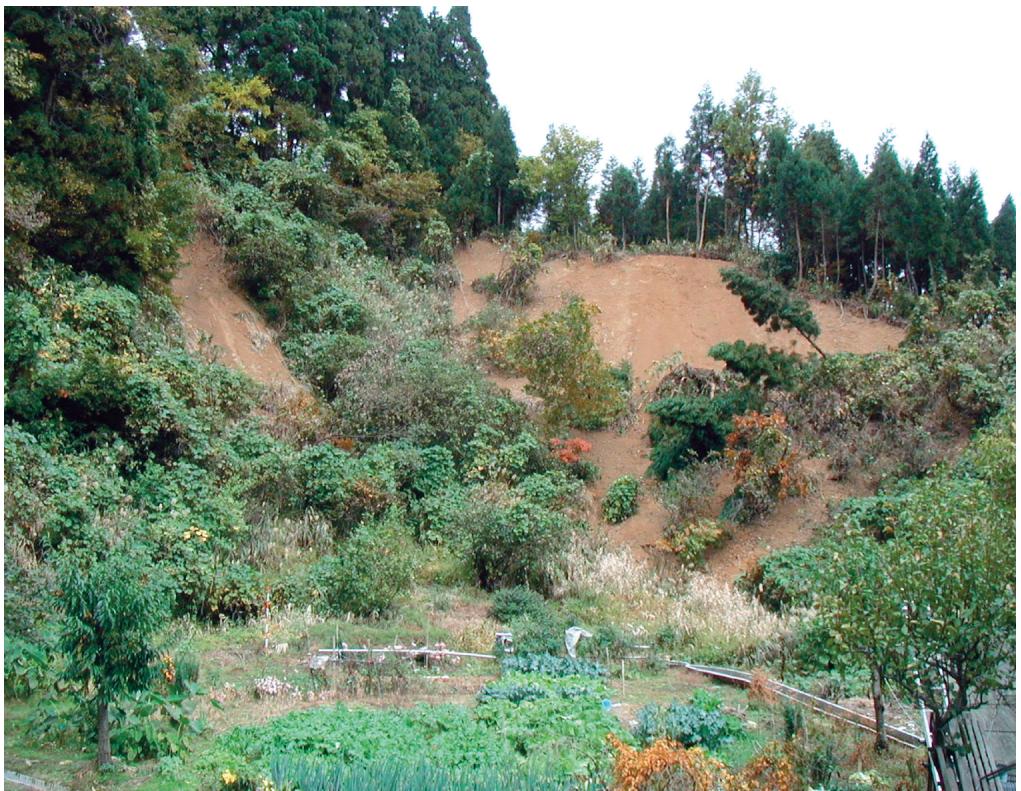
背後ブロック上部滑落崖状況（平成 16 年 11 月 1 日撮影）

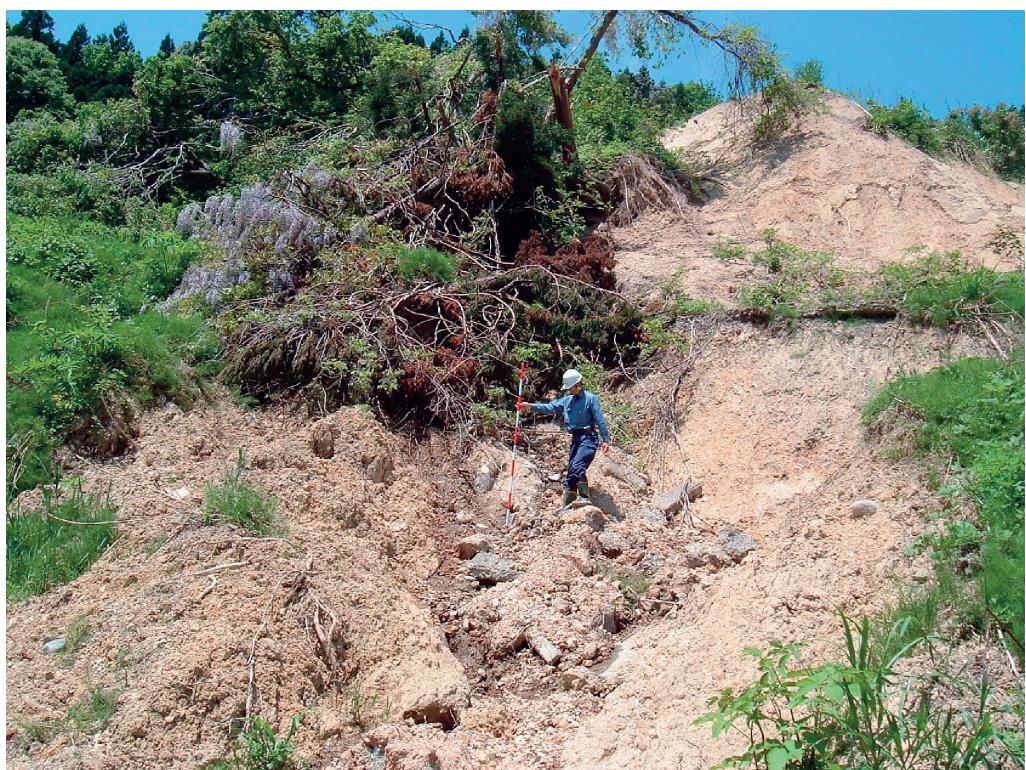
背後ブロック中段 市道沿いの崩壊（平成 17 年 5 月 13 日撮影）

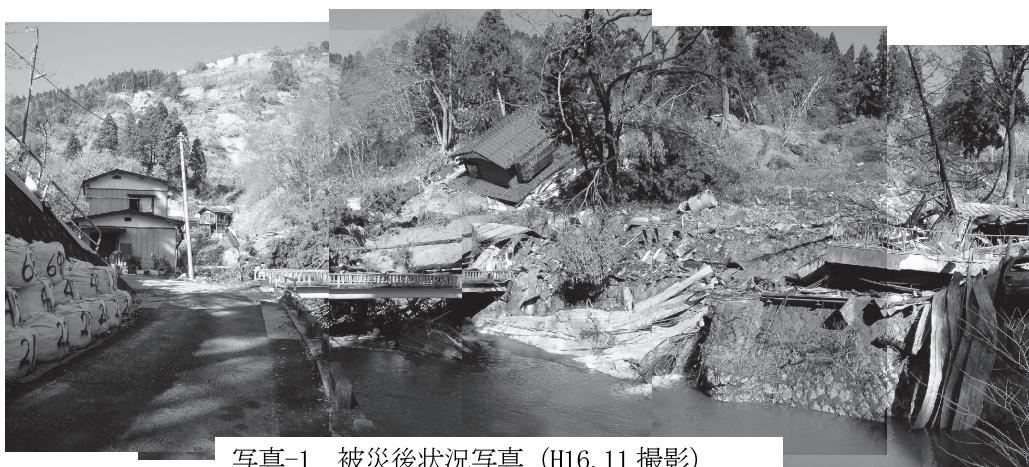
写真-1 被災後状況写真 (H16.11撮影)

新潟県中越震災による地すべり災害は、沖積低地面に面した山腹斜面末端部で発生している（写真-1 参照）。災害後の緊急対策として護岸工、水抜き工を実施して地すべり活動は停滞しているが、現在もなお発生時の不安定土塊が残存している。

| ・被害状況 | 死者2名 住宅全壊2戸（当該地すべりによるもの） 道路被害70m（主要地方道柏崎・高浜・堀之内線への土砂堆積） 河川被害70m（一級河川太田川への土砂流入・河道一部閉塞） その他農地等 |

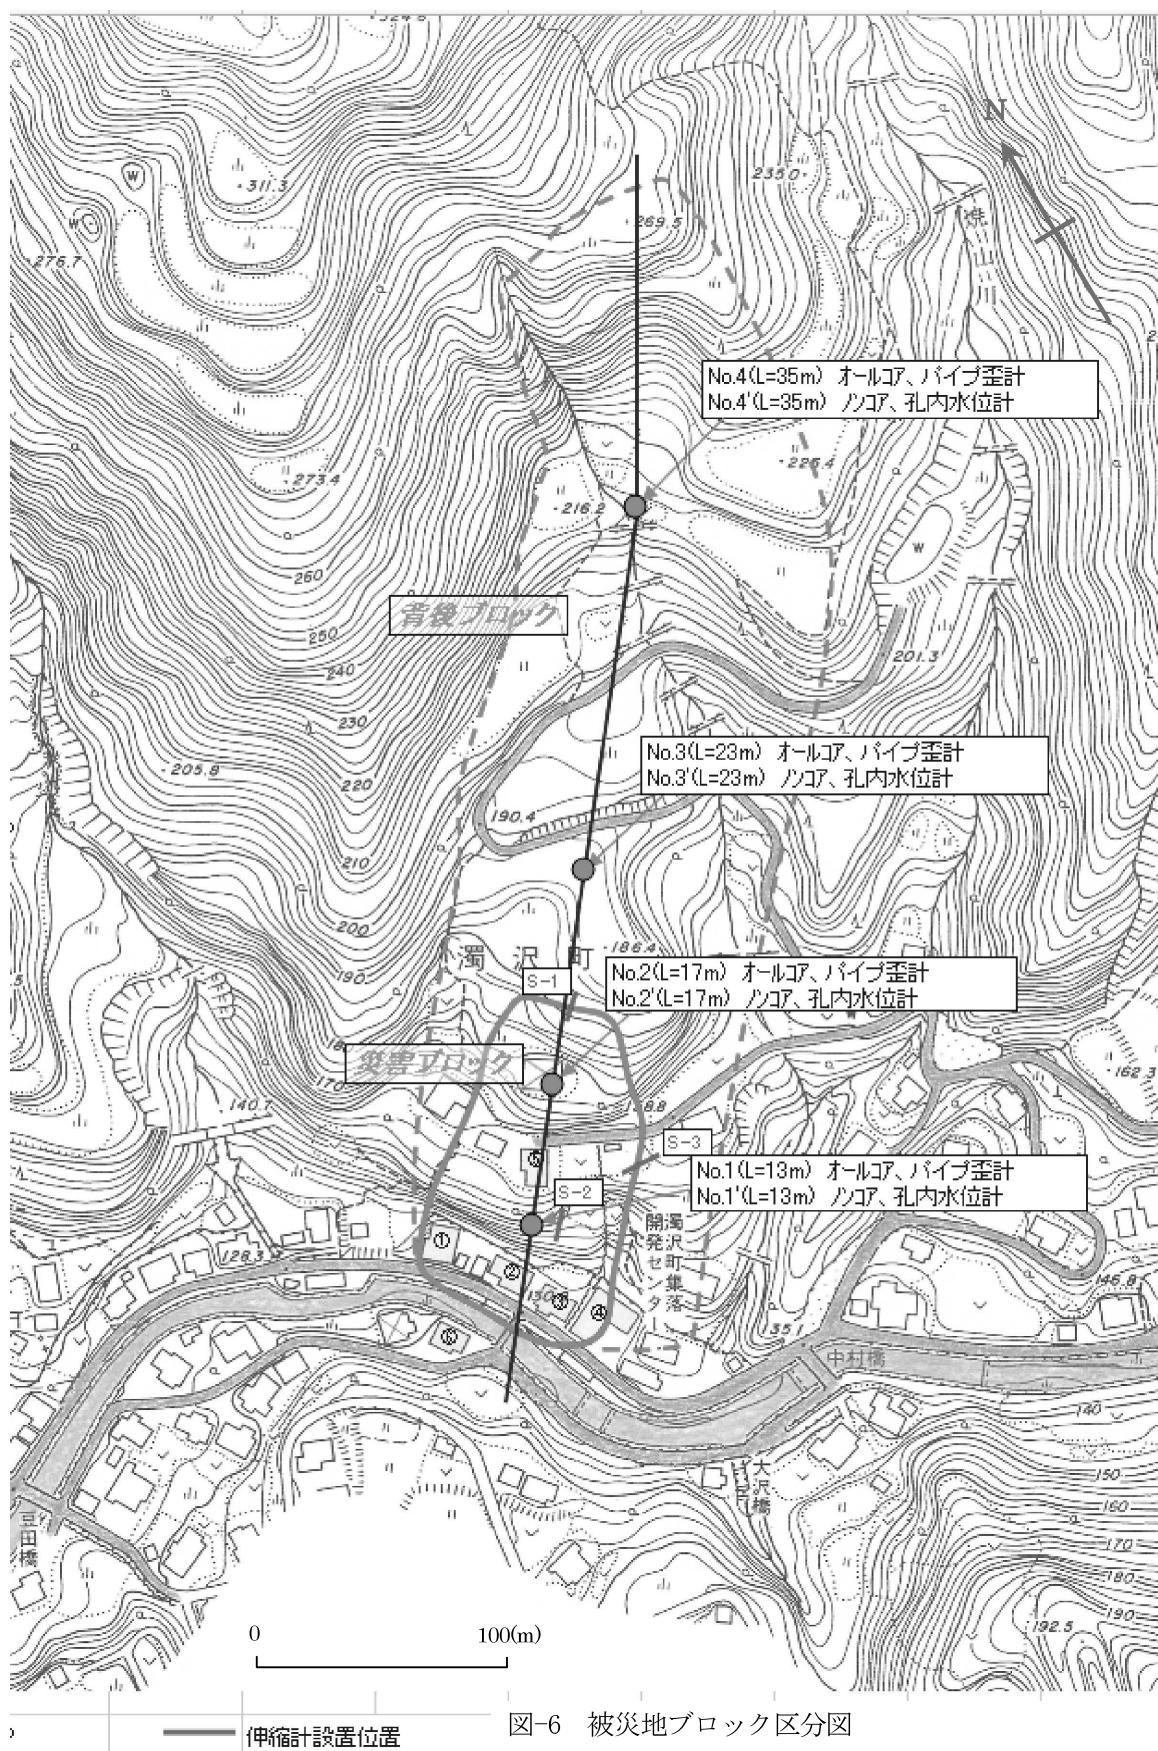
図-6 被災地ブロック区分図

地すべり発生箇所は、民家を押しつぶし尊い2名の人命を奪い、主要地方道を閉塞した「災害ブロック」とその背後につづく「背後ブロック」の2ブロックに分けることができる。それぞれのブロックは変状地形等の特徴が以下のように明瞭であり、ブロックを特定することができる。

- ・明瞭な頭部滑落崖（落差数m～10m）：両ブロック
- ・明瞭な側方崖（落差1～5m）：災害ブロック
- ・滑落崖と側方崖に囲まれた凹地状の馬蹄形地形：災害ブロック
- ・変状箇所を取り囲むように存在する段差地形、開口クラック：背後ブロック
- ・地すべり地内、斜面末端部での湧水：両ブロック

災害ブロックは、太田川右支川の平畠川と焼山川間の沖積面とその上方の段丘平坦面間の斜面で発生している。斜面は沖積面からの比高約20m、平均斜度45度であり、段丘平坦面に連続している。地すべりは幅70m*長さ130mであり、明瞭な頭部の滑落崖、側方崖を有しており、斜面末端に達しており、移動土塊は沖積面を覆う。

段丘平坦面は幅20～30m程度で形成されているが、その上方は平均斜度20度の緩斜面が奥行き400m、幅150mの帯状で広がり、最上部では急崖状の地形を有して山地斜面へと移行する。この緩斜面は平坦面と段差を多く有し、ため池や水田として利用されているが、焼山川ならびにその枝沢の山地間浸食に伴って形成された崩積土斜面である。この崩積土斜面においても、開口亀裂や段差亀裂が発生しており、その輪郭から地すべり活動が伺える（「背後ブロック」の発生）。

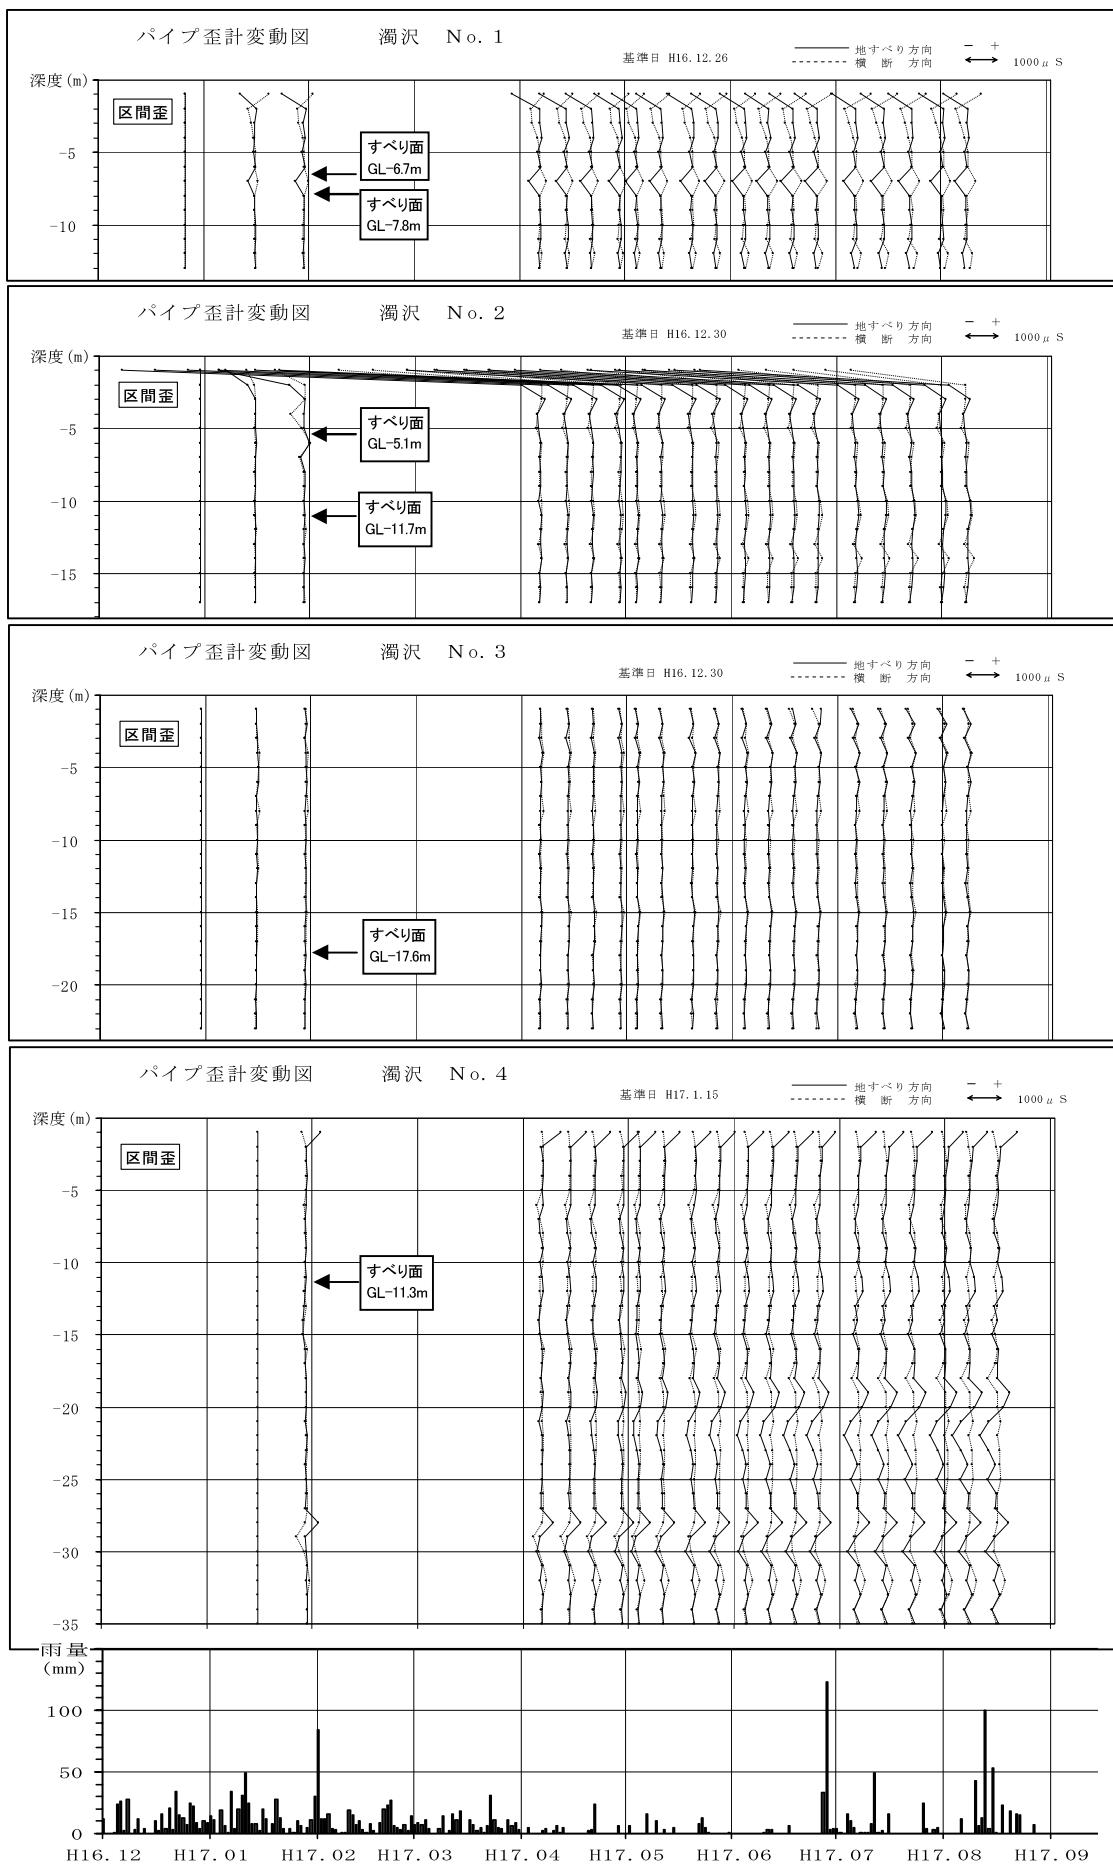
図-9 パイプ歪計区間変位経時変化図 (図中のすべり面は推定すべり面位置)

災害ブロックに設置したNo.1孔は、推定すべり面想定深度6.70m～背後すべり面深度7.90mに相当する深度7mならびに深度8mで潜在変動範囲であるもののわずかに変位の累積が確認される。他の観測孔ではまだすべり滑動と判定できる有意な変動は確認できない。図-9に観測結果図を示す。

| ブロック名 | 孔番 | 測定結果 | すべり面深度付近の測定結果 |
|---|---|---|---|
| 災害 ブロック | No.1孔 | 深度7.00m、X軸方向に認められる歪みは潜在変動範囲であるが、累積が確認される。 | 災害すべり面推定深度6.70m～背後すべり面推定深度7.90m間にわずかに変位の累積が確認される。 |
| | No.2孔 | 剪断歪みと考えられる変動は認められない。 | 災害すべり面推定深度5.10m、背後すべり面推定深度11.7mには変位は認められない。 |
| 背後 ブロック | No.3孔 | 剪断歪みと考えられる変動は認められない。 | 背後すべり面推定深度17.60mには変位の累積は認められない。 |
| | No.4孔 | 深度15m、X軸方向にわずかな累積歪が確認できる。 剪断歪みと考えられる変動は認められない。 | 背後すべり面深度11.30mに僅かに変位が認められるが、確定変動ではない。 |

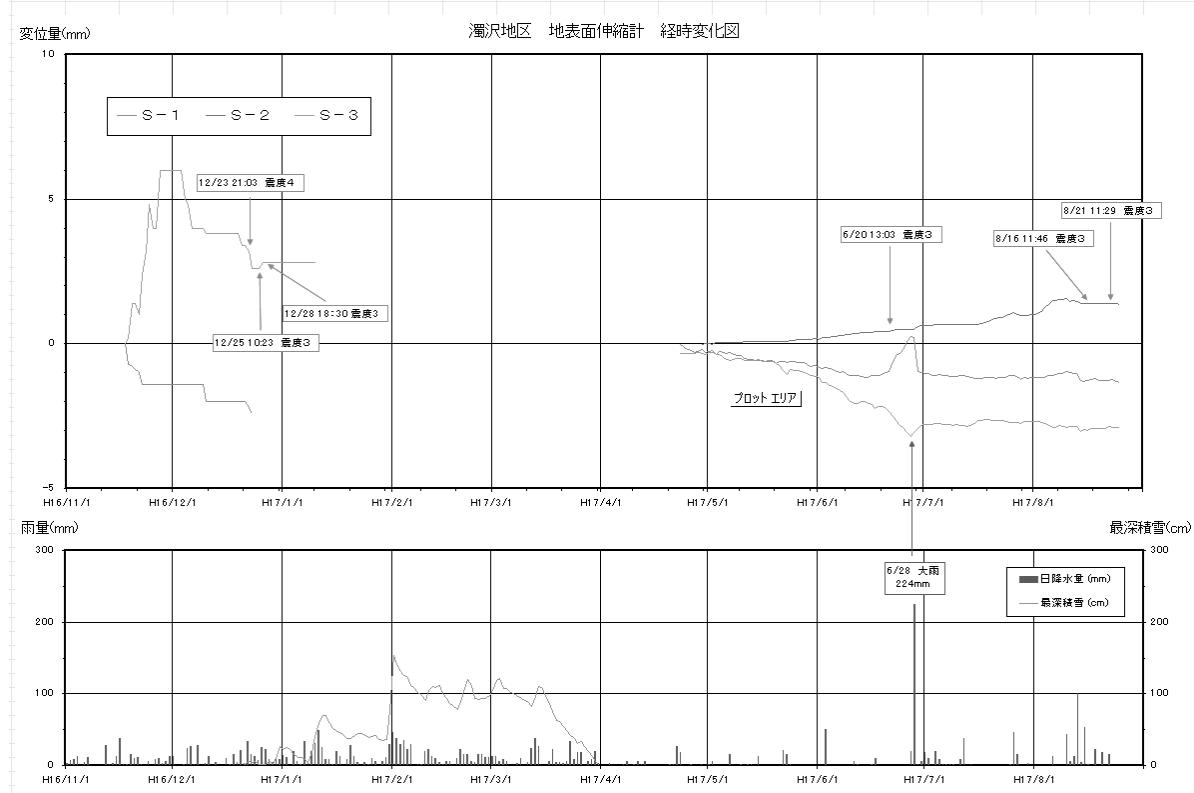
図-10 地表面伸縮計 観測結果図

震災後からの観測結果を図-10 に示す。3箇所とも緩慢ながら変位が累積している傾向がうかがえる。この中でも、災害ブロック中央部に設置したS-2は伸びを示しており、災害ブロックの挙動を示しているが、6・28豪雨時の挙動変化はなかった。

冠頭部に設置したS-1は圧縮の挙動を示していた。しかし、6月下旬の無雨期に伸びの挙動を示し、6・28豪雨時に急速に圧縮への変位に転じた。その後の挙動は安定している。

S-3は、挙動がもっとも大きい箇所であり、被災直後は降雪期までの間で他の箇所での挙動がないのに関わらず伸びの変位を観測していた（簡易観測）。計器設置後は、緩慢ながらも圧縮の挙動を観測しており、豪雨後の挙動は安定している。

パイプ歪計における背後ブロックの中間変位の進展に乏しいことから、伸縮計S-1、S-3の伸びと圧縮の挙動は背後ブロックの挙動ではなく、災害ブロックの拡大傾向を示すものと考えられる。

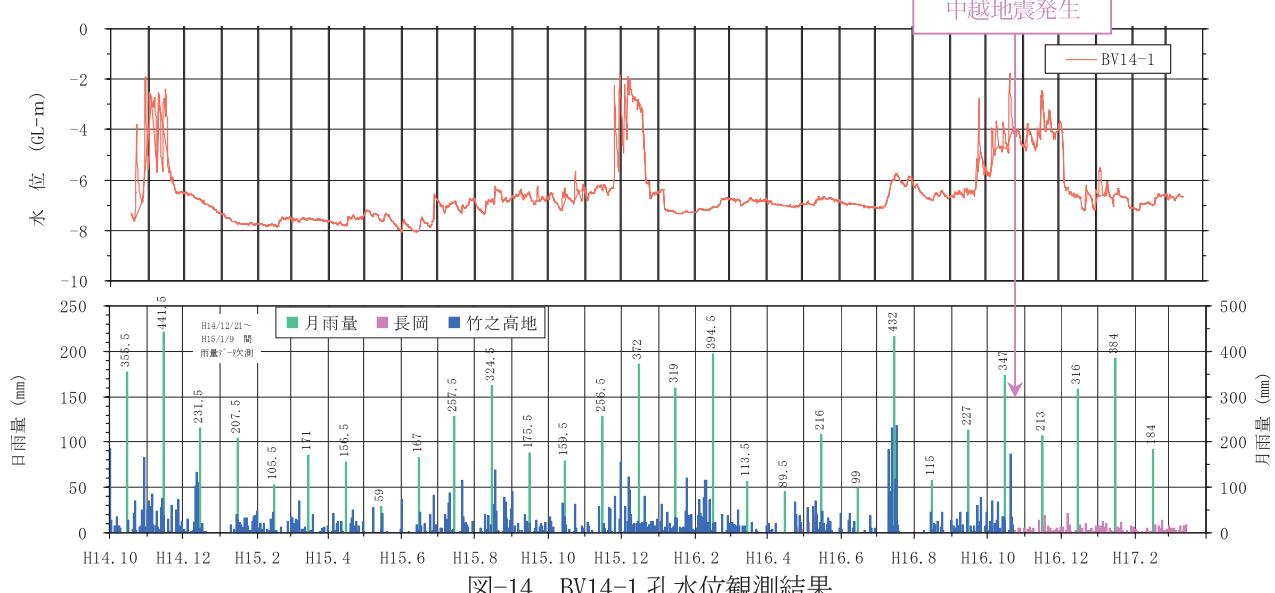
図-14 BV14-1 孔水位観測結果

災害ブロック～背後ブロックの斜面は地表水を集めやすい集水地形である。トンネル施工に伴う減渴水のモニタリングポイントとして BV14-1 孔（深度 15m）の地下水位観測を実施している。図-14 に BV14-1 孔の水位観測結果を示した。表-4 に示すとおり、BV14-1 孔の水位変動は、過去の水位変動から秋～積雪前期にかけて約 1 ヶ月程地下水位が上昇する傾向をもつ。昨年は 7・13 豪雨ならびに台風上陸に伴う降雨量が例年と比較して多く、この高水位期間は約 2 ヶ月半と長く、中越地震発生前の 10 月 20 日に竹之高地地区において 86.5mm/日の降雨があったことを確認している。中越地震発生前から高水位期にあたり、災害ブロック、背後ブロックともに全般的に地下水位が高い状態にあったと考えられる。

以上のことから、地震時にはすべり面の間隙水圧はかなり、上昇していたものと推察できる。

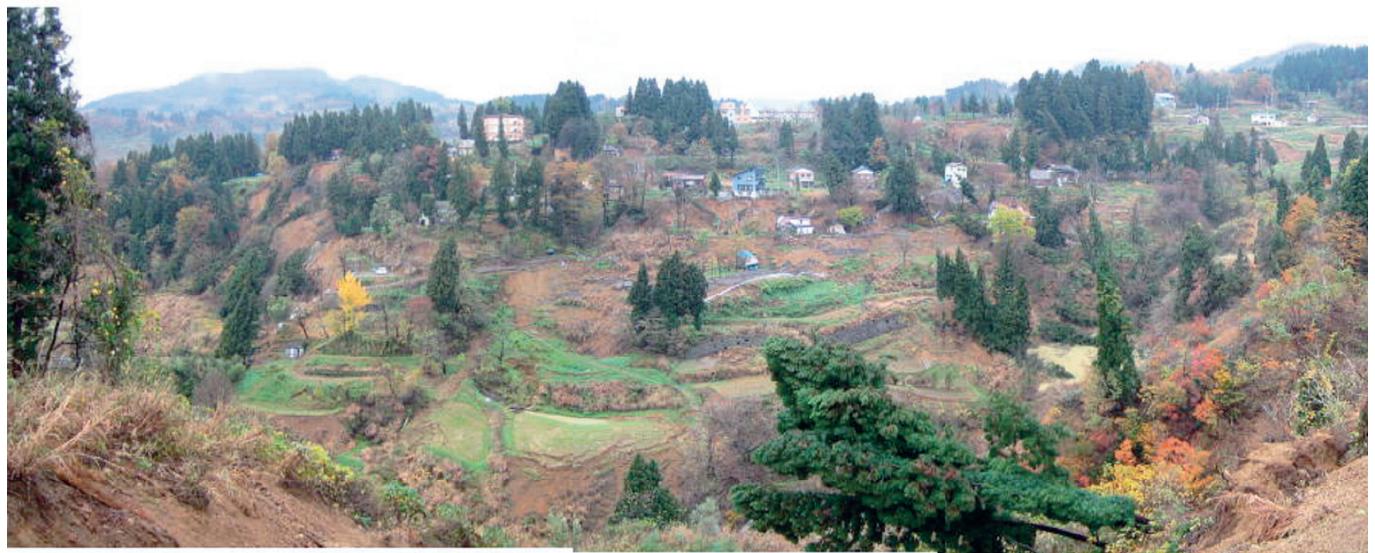
油夫川地区全景写真（平成 16 年 11 月 25 日撮影）

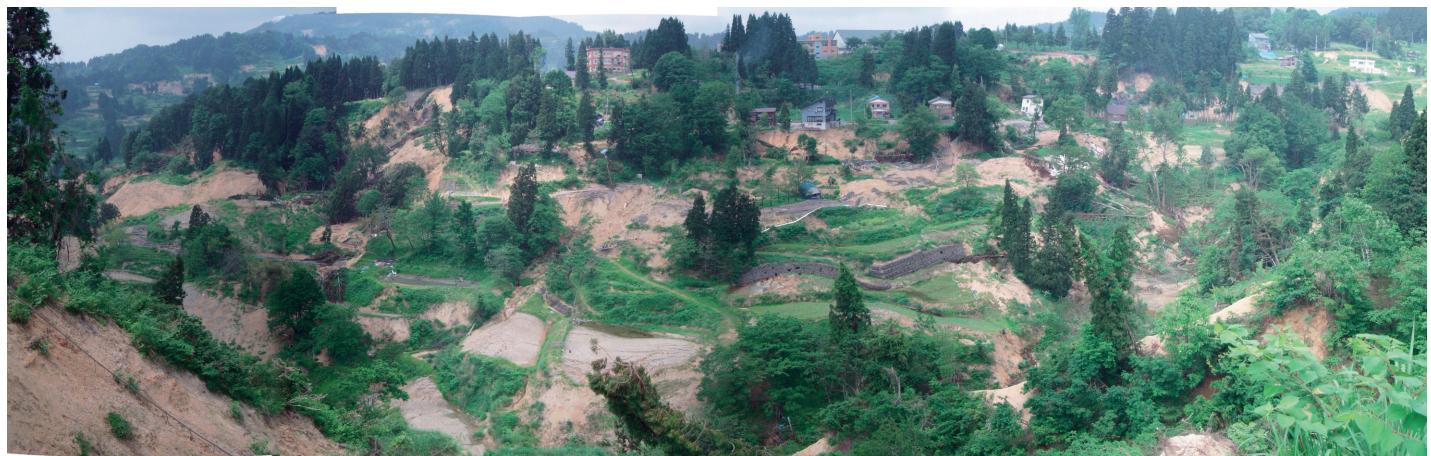
油夫川地区全景写真（平成 17 年 7 月 20 日撮影）

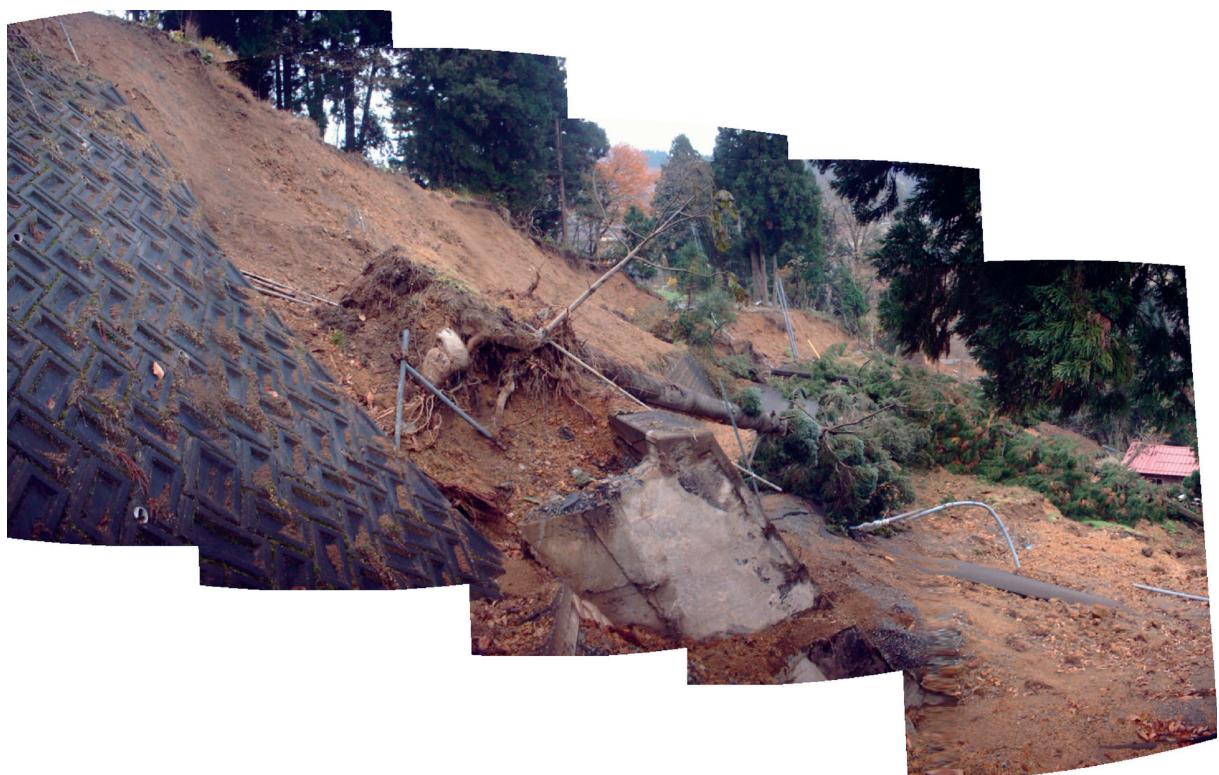
Aブロック頭部滑落崖（平成16年11月25日撮影）

Aブロックは、尾根付近を頭部として、油夫沢川まで達する。頭部には落差 15~20m の明瞭な滑落崖が形成され、ブロック内は至る所に亀裂や段差が生じ、地表の乱れが著しい。地すべり土塊は油夫沢川に押し出してこれを閉塞し、上流側には湛水池が形成されている。

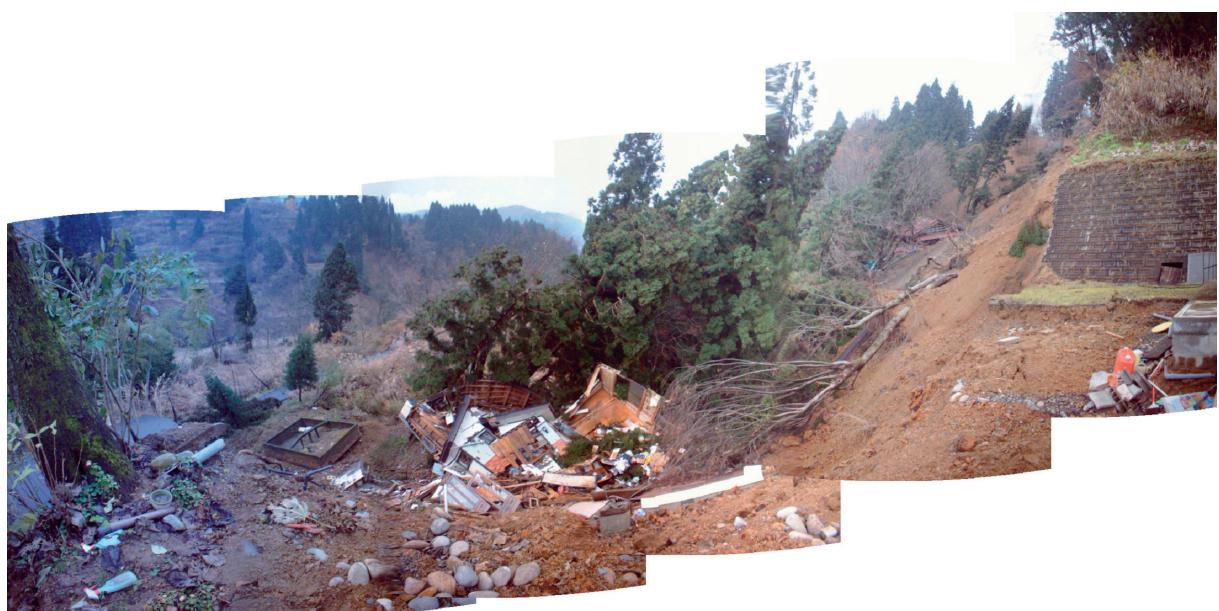
Aブロック内の倒壊家屋（平成16年11月25日撮影）

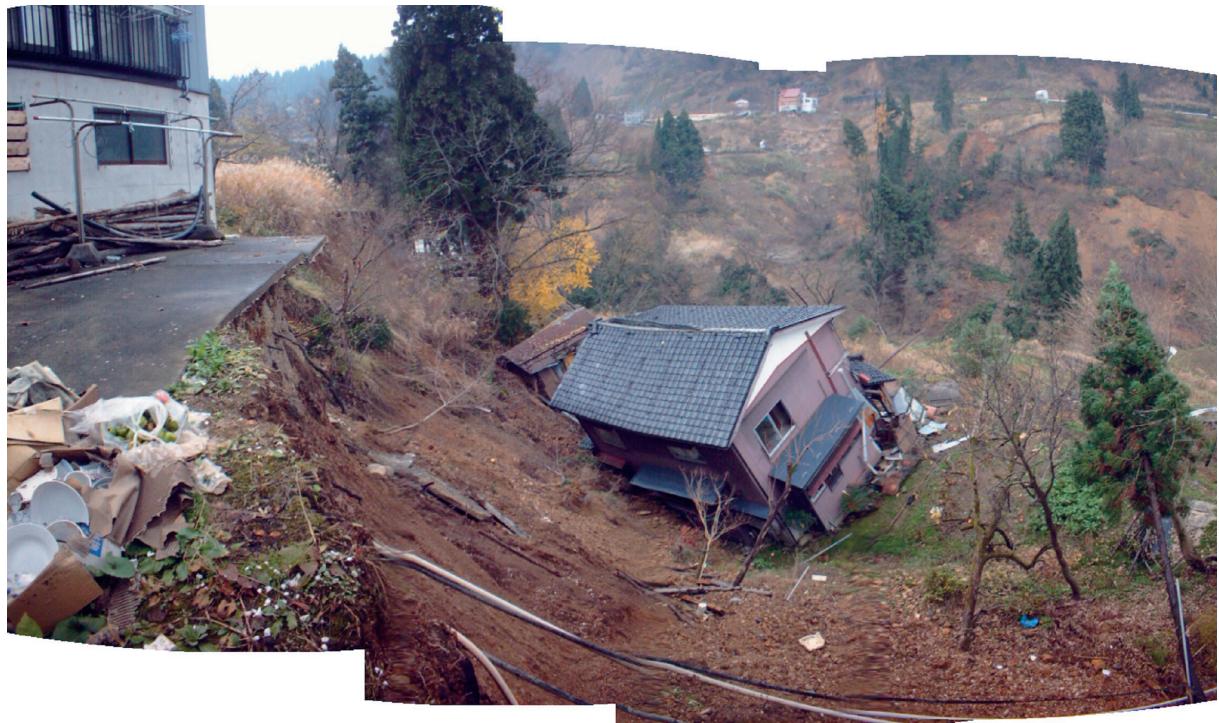
B ブロック内の倒壊家屋（平成 16 年 11 月 25 日撮影）

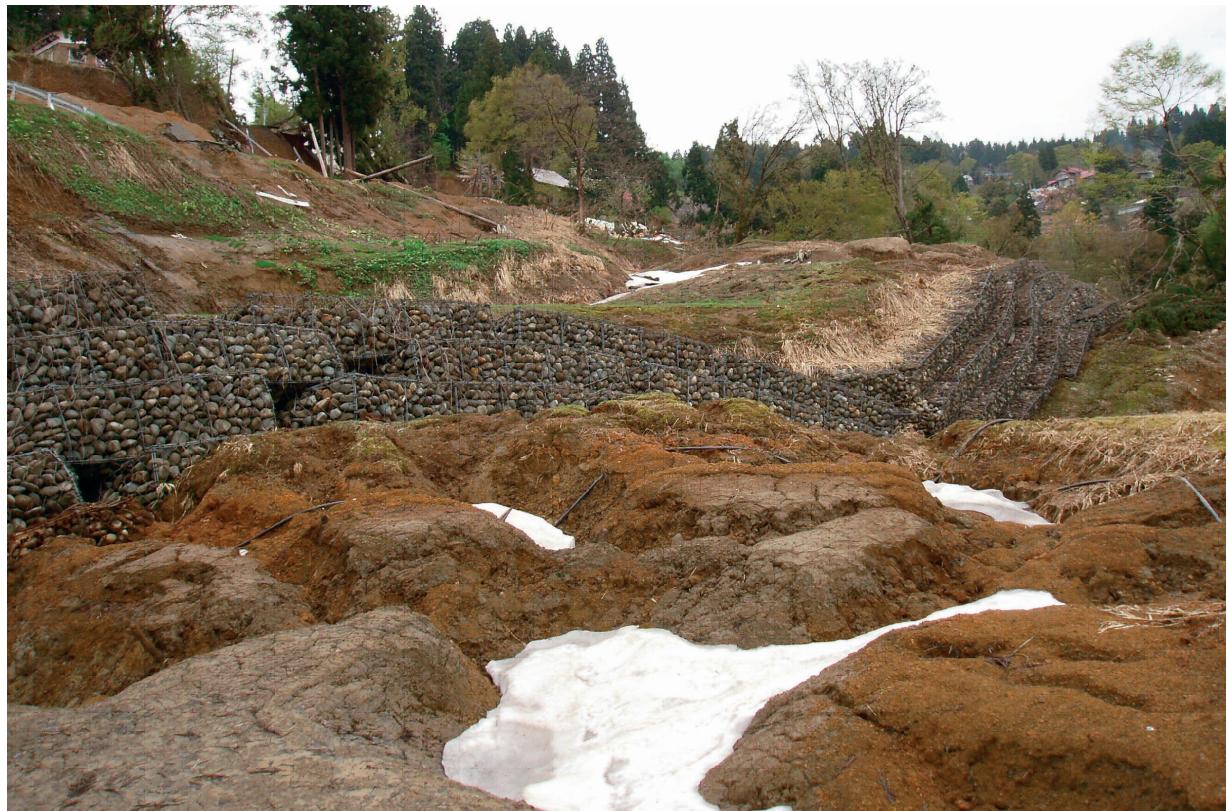
地すべりで大きく変形した土留工（平成 17 年 5 月 2 日撮影）

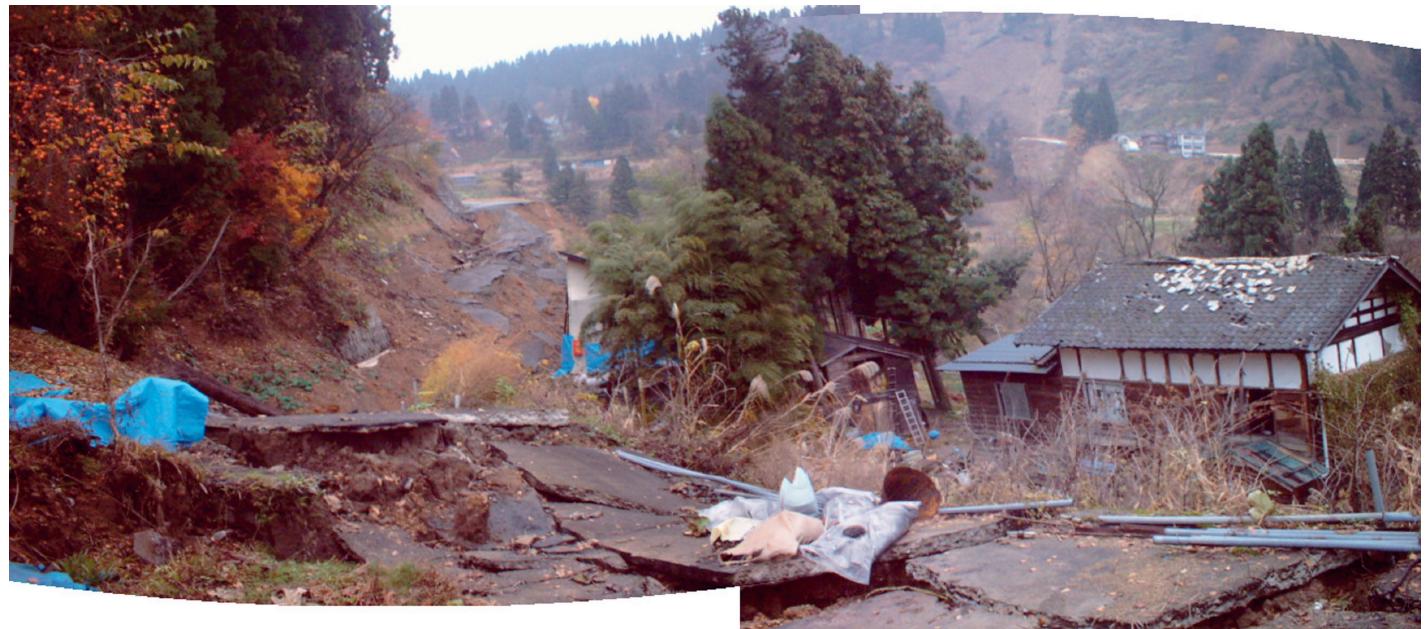
Cブロック上部の被災状況（平成16年11月25日撮影）

Cブロックは、山古志中学校へ通じる村道谷側斜面を頭部とする地すべりブロックで、落差 10m 前後の滑落崖が形成されている。ブロック内は、A, Bブロックと同様に地表の乱れが著しい。

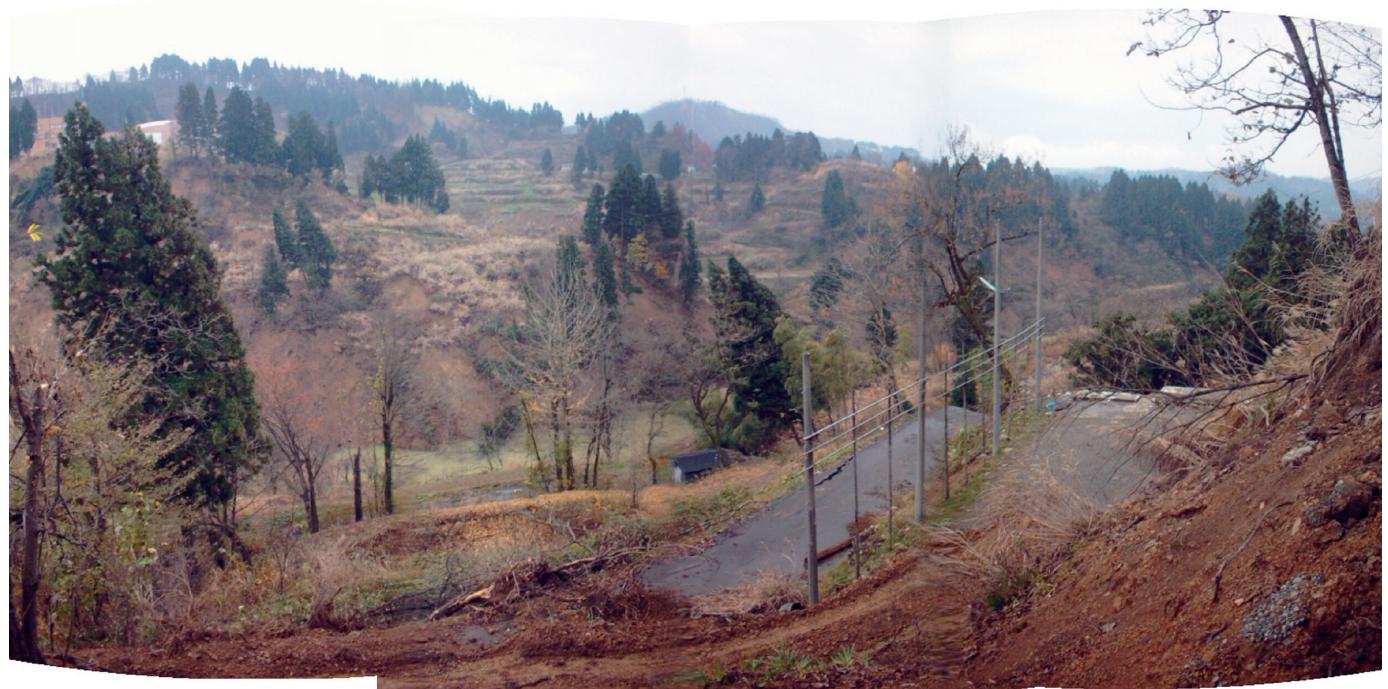
Cブロック側部道路の被災状況（平成16年11月25日撮影）

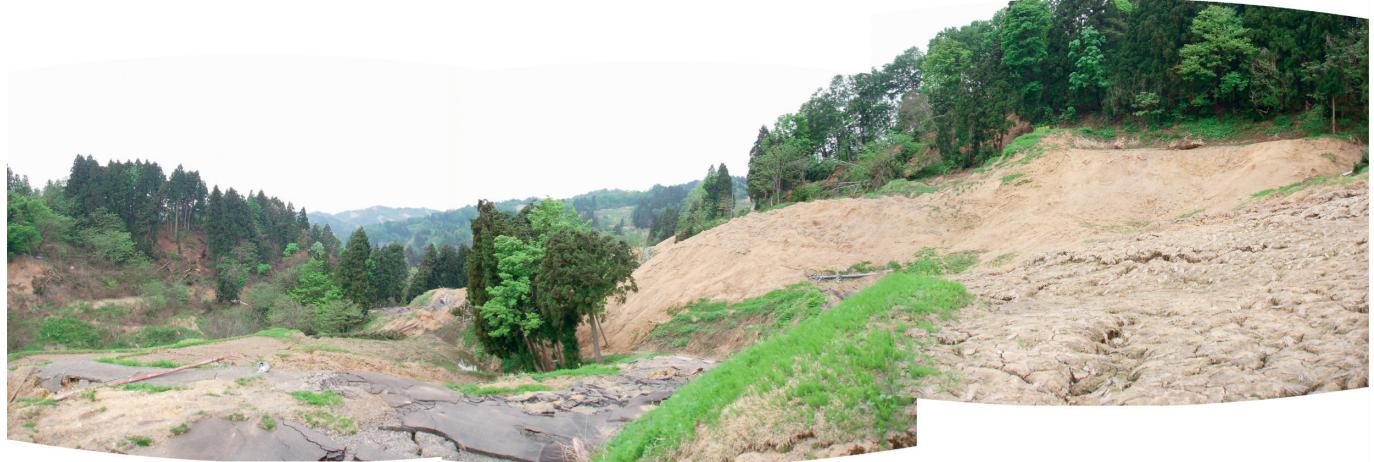
F～Gブロックの被災状況（平成17年5月31日撮影）

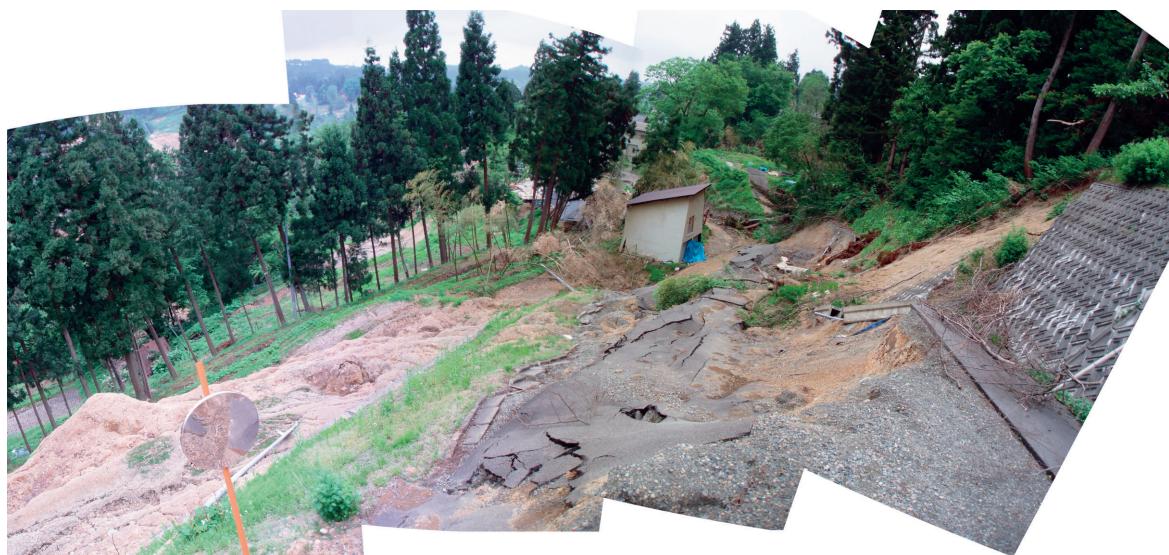
Hブロックの被災状況（平成17年5月31日撮影）

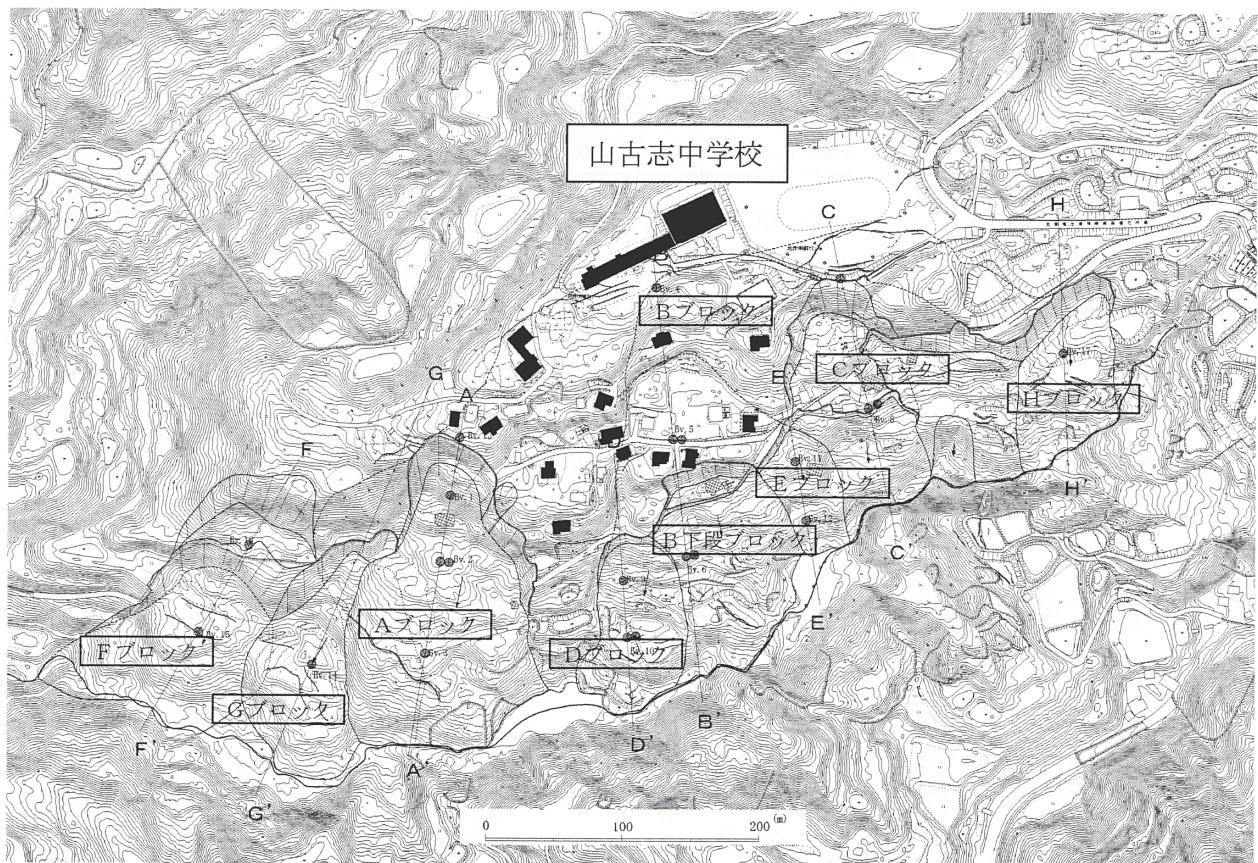
図-6 油夫川地区震災後平面図

油夫川油夫地区内で特に移動が大きかった範囲は、図-6 の平面図において、A~H ブロックに区分した範囲である。また、亀裂や段差が生じるなどの地表変状がみられた範囲を囲むと、尾根部の山古志中学校とそのグラウンドから、油夫沢川までのほぼ斜面全域に及び、その規模は、

今回大きく滑動したブロックは、それぞれ、明瞭な滑落崖が形成され、複数の地すべりブロックが、側部を接して並列する。各ブロックの頭部は、尾根直下または中段平坦面直下であり、末端部は油夫川へ達しているものと考えられ、それぞれの規模は以下の通りである。

一方で、B下段ブロック滑落崖より上部斜面においては、多くの家が立地する平坦面から山古志中学校の立地する尾根部にかけて、処々に亀裂や段差はみられるものの、移動量的には小さいものとなっている。特に、人家が立地する平坦面は、道路や人家の傷みも軽微であるため、集落内に入ると、地震の被害はあまり受けていないかのように見える。しかし、対岸から斜面を概観すると、AブロックとCブロックが尾根近くまで大きく移動しているのに対し、B下段ブロックは斜面中段以下が大きく移動していることから、B下段ブロックより上方斜面はA, Cブロックに挟まれて、落ち残っていると考えられ、今後、地すべり活動が活発化することが懸念される。

また、各地すべりブロックの移動方向は、全て油夫川に斜交する形でやや下流側へ向いているものと推定される。この方向は、地層の傾斜方向と一致することから、これらの地すべりは流れ盤型地すべりである。
