(社)日本地すべり学会新潟支部
第33回地すべり学会現地検討会資料
2005.9.15~16

新潟県中越地震と地すべり

-その2 現地検討会「濁沢地すべり、油夫川地すべり」-

中越地震により発生した地すべりの被害と発生機構

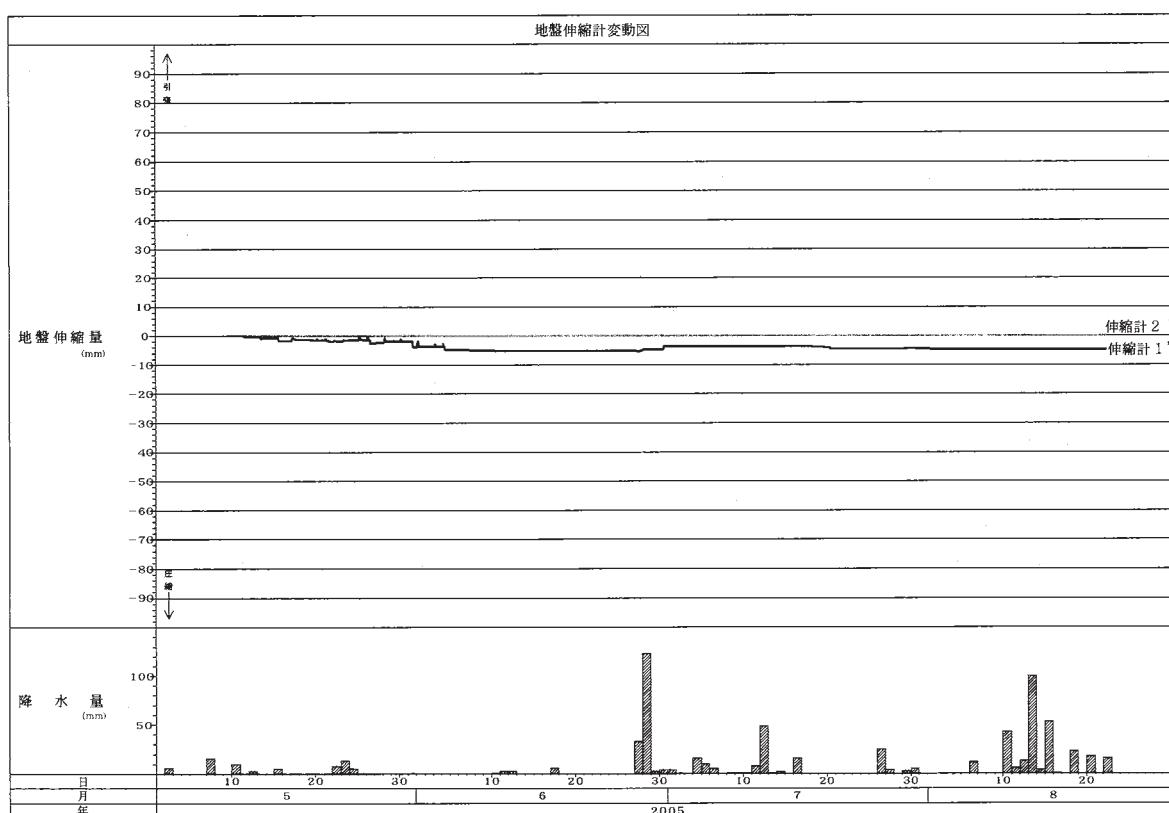
図-15 地表伸縮計変動図

観測結果 伸縮計 1 では、6/27～6/28 の間で 0.5mm、6/30 で 0.8mm の変動が確認されているが、地すべり活動を示すような明瞭な変動は認められない。

伸縮計2では、これまでの観測期間中で変動は確認されていない。

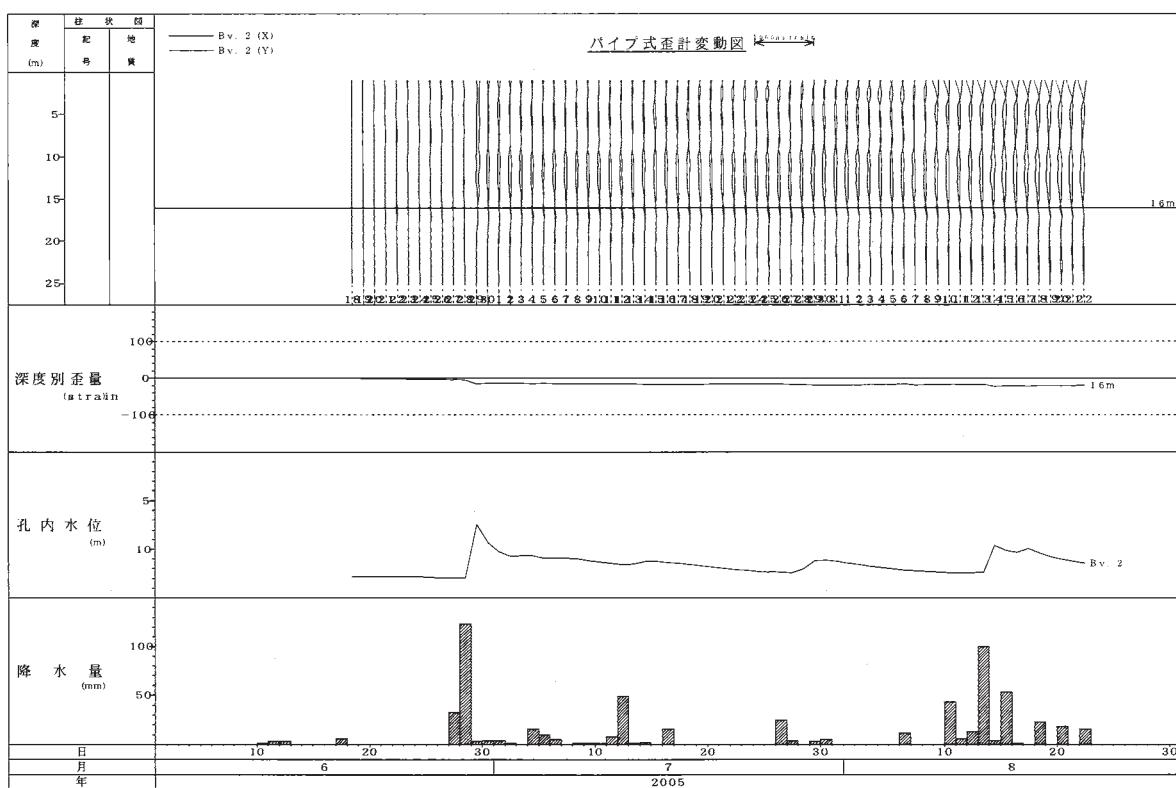
図-16 Aブロック (Bv. 2号孔) 歪変動図

観測結果 AブロックのBv.2号孔では、地すべり活動を示すような累積性を有する変動は現れていない。

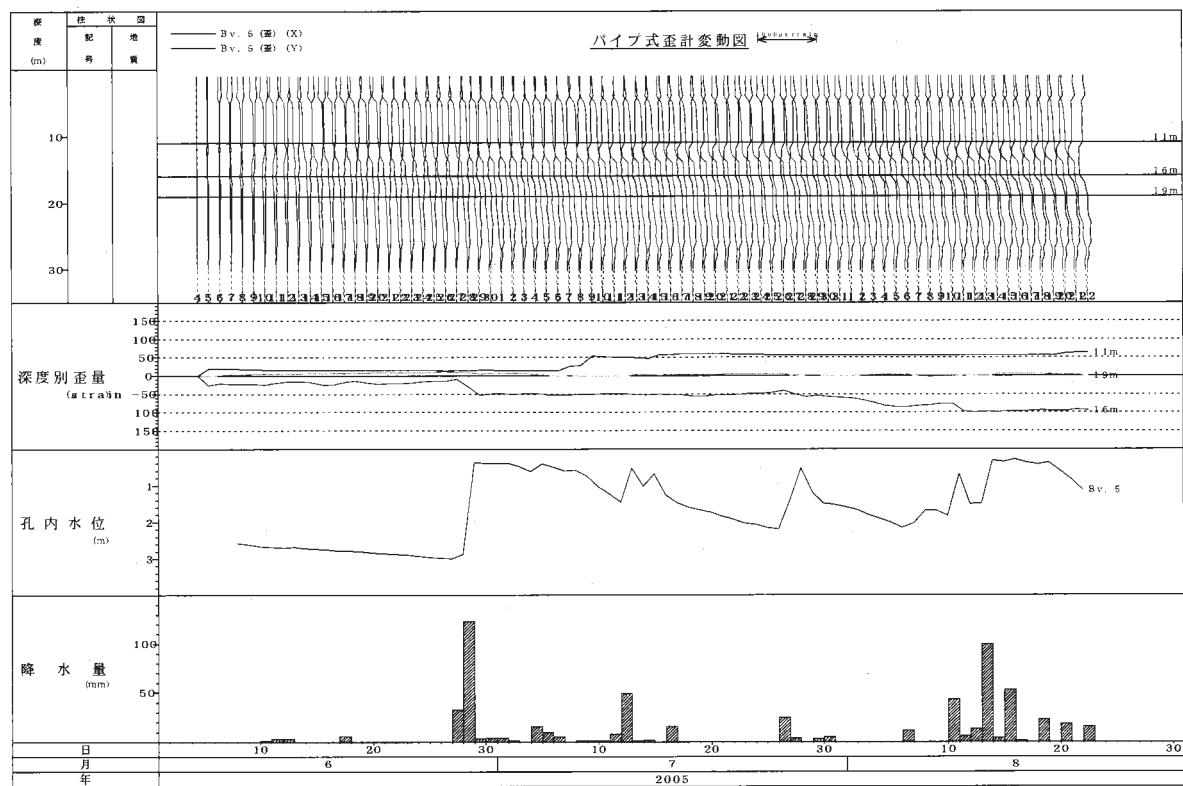
図-18 Bブロック (Bv. 5号孔) 歪変動図

Bブロックの内、Bv.5号孔の16mでは、6月28日～29日及び8月10日～15日に、20～30 μ S程度の歪変動が見られる。この深度は、すべり面付近に当たり、上記期間は豪雨があった期間に当たることから、地すべり性変動を捉えた可能性がある。

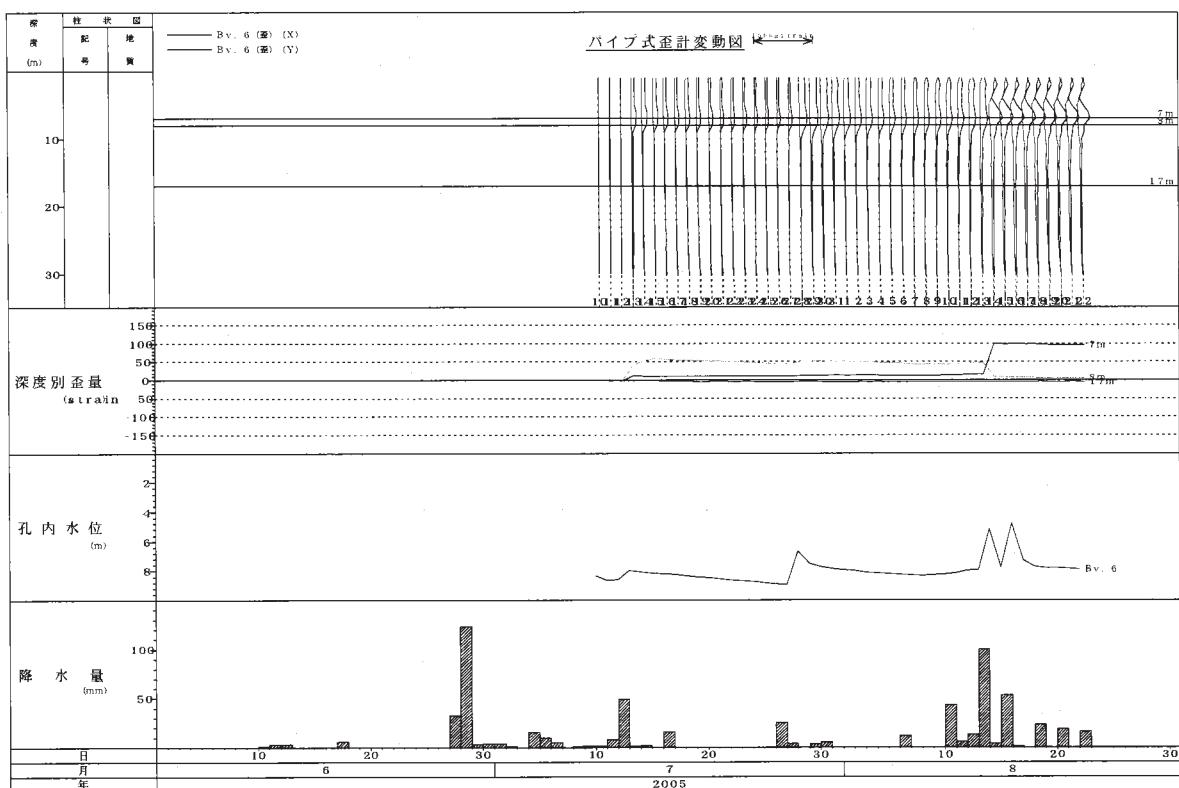
図-19 Bブロック (Bv. 6号孔) 歪変動図

一方、Bv.6号孔の7m～8mでは、8月10日に80 μ S程度の歪変動が生じている。この深度は、粘性土層と風化岩層の地層境界に当たることから、突発的な変動が生じた可能性がある。

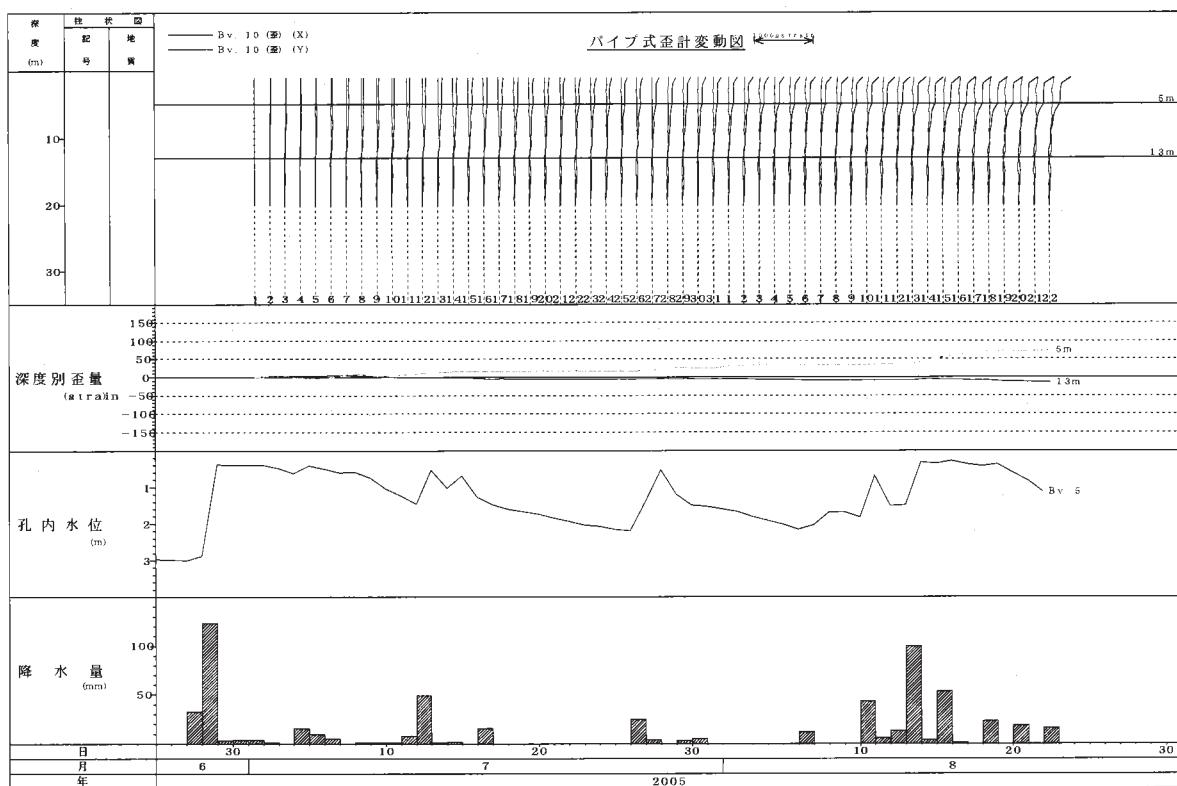
図-20 Dブロック (Bv. 10号孔) 歪変動図

さらに、Bブロック側部のDブロックでは、Bv.10号孔の5mで8月10日～15日に、40 μ S程度の歪変動の累積が見られる。この深度は、粘性土層と風化岩層の地層境界に当たることから、地すべり性変動を捉えた可能性がある。

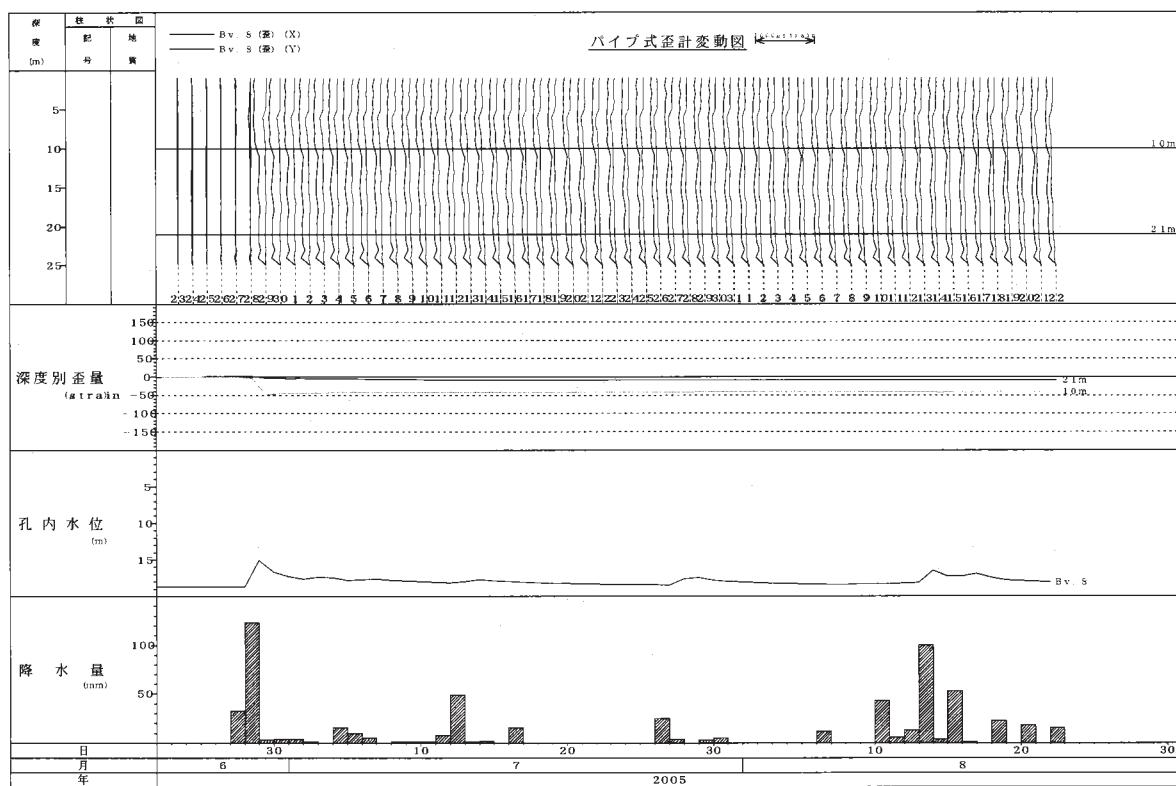
図-22 Cブロック (Bv. 8号孔) 歪変動図

CブロックのBv.8では、6/28に突発的な変動が見られたが、その後は8月の豪雨時で変動は見られないことから、地すべり以外の要因による可能性が高い。
