(公社) 日本地すべり学会新潟支部 「第43回地すべり現地検討会」資料 2015.10.30

# 谷根広田地すべり

~融雪期に発生したキャップロック型長距離運動地すべり~

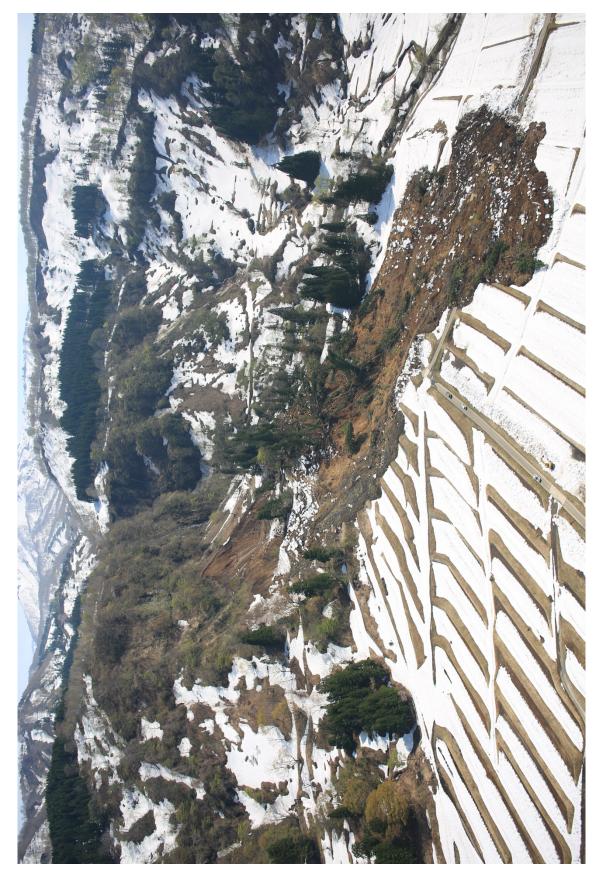
地すべりによる土砂の押出の状況(発生直後の状況、下流側より上流方向をのぞむ) 写真②

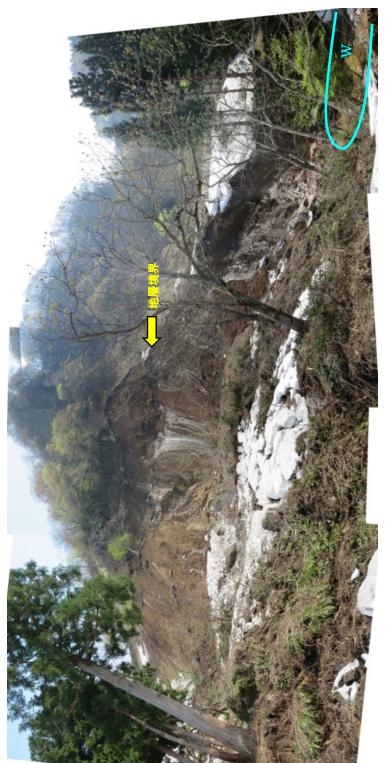
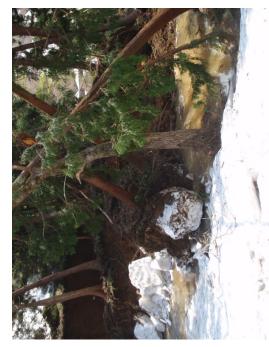
写真③

A-1 ブロック滑落崖の全景。 滑落崖の中腹のほぼ同レベルからから多量の湧水がある。非常に多くの 湧水があり、地すべり発生直後には湛水池(W)を形成した(現在は応急 対策の仮水路により湛水池解消、写真右下)。 湧水は、安山岩溶岩・凝灰角礫岩(上部)と泥岩(下部)の境界付近よ り湧出。

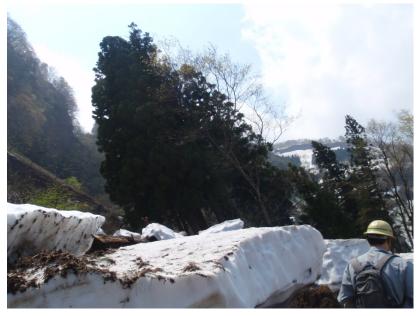
写真④ A-1 ブロック内の状況。樹木が滑落崖の方向に傾動している。

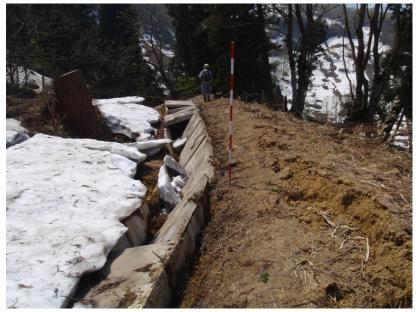
写真⑤ A-1 ブロックの斜面状況。 斜面内は被災前の斜面形 状を残している。大滝用 水路が大きく破損してい る。

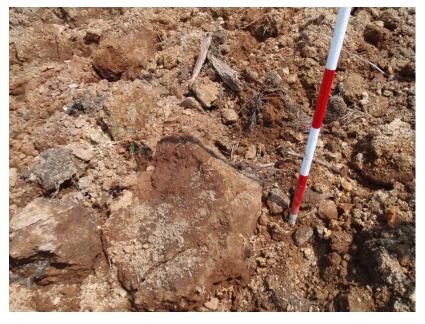
写真⑥ A-1 ブロック末端 (A-2 ブロック頭部の地すべり土塊。風化した泥岩片を含む土砂

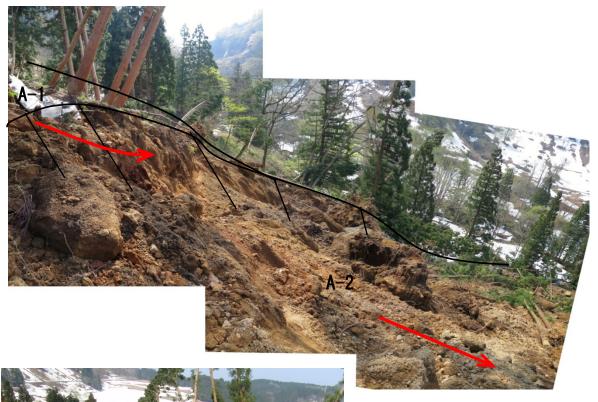
写真⑦ A-2 頭部の状況。 A-1 ブロック末端部および A-2 ブロック頭部滑落崖。 この付近で斜面勾配は急傾斜に変化し、これより下方では地すべり土塊の乱れが激しく、樹木の倒れる方向がバラバラになっている。

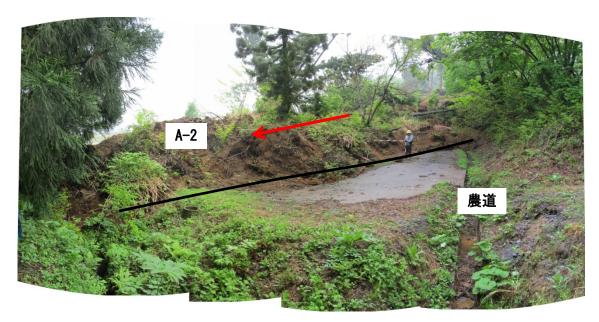
写真⑨ A-2 ブロック北西側境界。土砂が農道を塞いでいる。

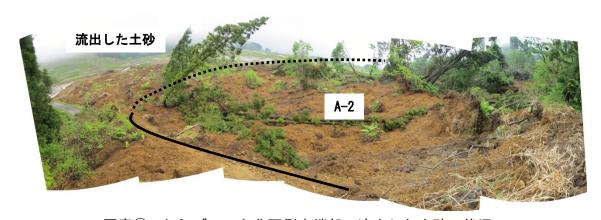
写真⑩ A-2 ブロック北西側末端部。流出した土砂の状況。

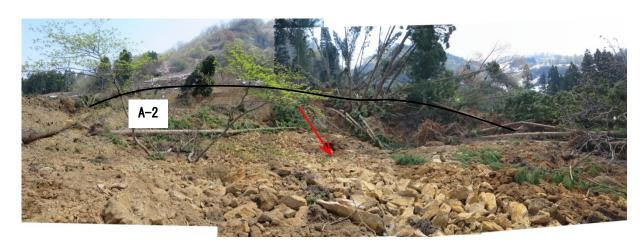
写真① A-2 ブロック頭部付近の斜面状況を下方より撮影。 斜面勾配の緩やかになるこの付近より下方は、岩塊混じり土 砂で覆われ、地表面の乱れが激しい。

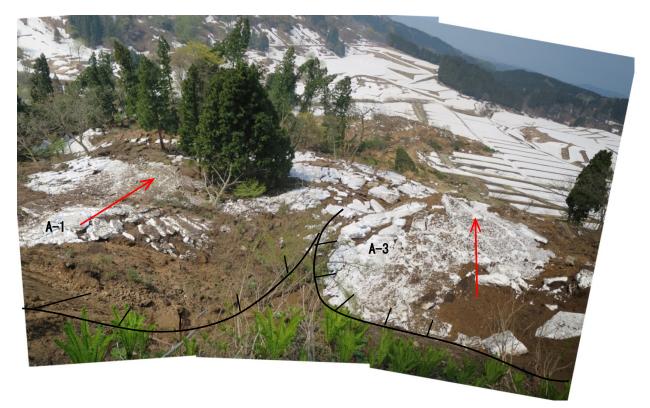
写真① A-3 ブロックの冠頭部よりブロック内を撮影。A-3 ブロックの地表面は、被災前の斜面形状を残した状態で移動する。

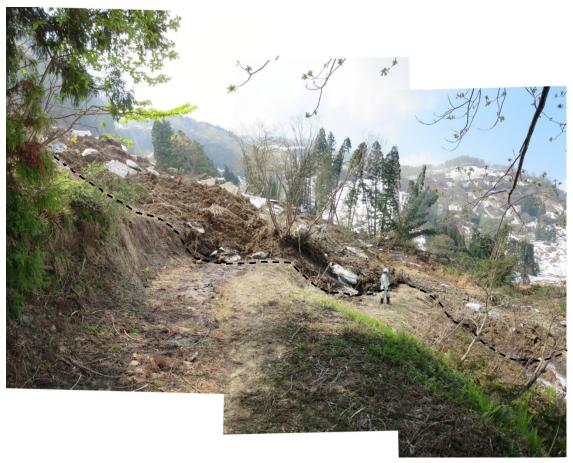
写真(3) A-3 ブロック北側の地すべり端部の状況。この付近が地すべりの末端部で、これより下方は土砂の流出域とみられる。

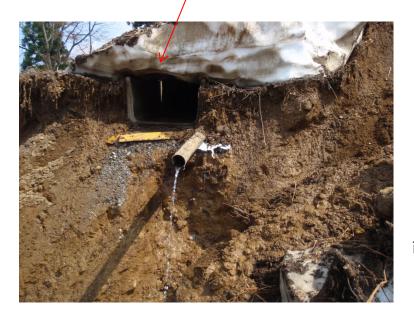
西側用水の破損状況。

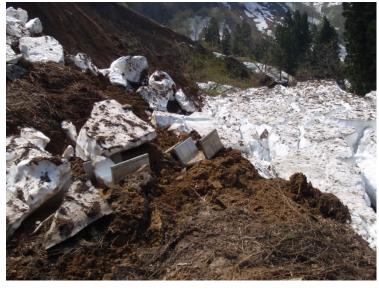
西側用水の破損した水路 が、地すべりにより下方 に移動している。

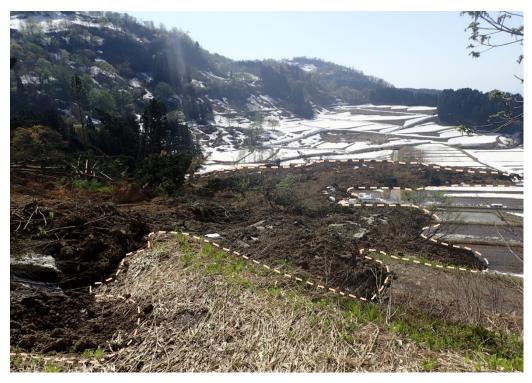
写真(b) A-2、A-3 ブロックの下方へ流出した土砂により水田が埋まる。

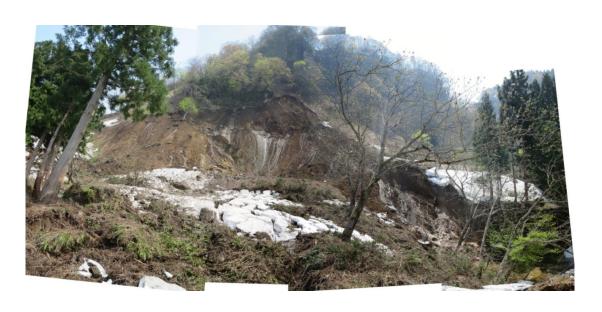
写真-4.1.1 A-1 ブロック滑落崖からの湧水(再掲) (地すべり発生直後、4月25日撮影)

A-1 ブロックの滑落崖からは、地すべり発生直後に多くの湧水が確認された。その後も、滑落崖からは一定量の地下水が滲出している。

谷根広田地すべり近傍の気象データ (気象庁糸魚川観測所) をみると、4 月 16 日以降最高気温が 15℃を超える日が多くなり、日 10mm以上の降雨も複数回記録されている。したがって、谷根広田地すべり災害は、気温の上昇に伴う融雪の促進と降雨により、地山の地下水位が上昇したことにより発生したと推測される。

現在、地下水と地表水の排除と斜面整形(切土、盛土)による検討を実施している。特に、A-1、A-3 ブロック滑落崖からの湧水は、毎年の融雪期に大量に流下し、地すべり土塊の不安定化、新期地すべりの発生を引き起こす可能性が高いため、滑落崖を含む背面地山の地下水低減が重要と考えている。

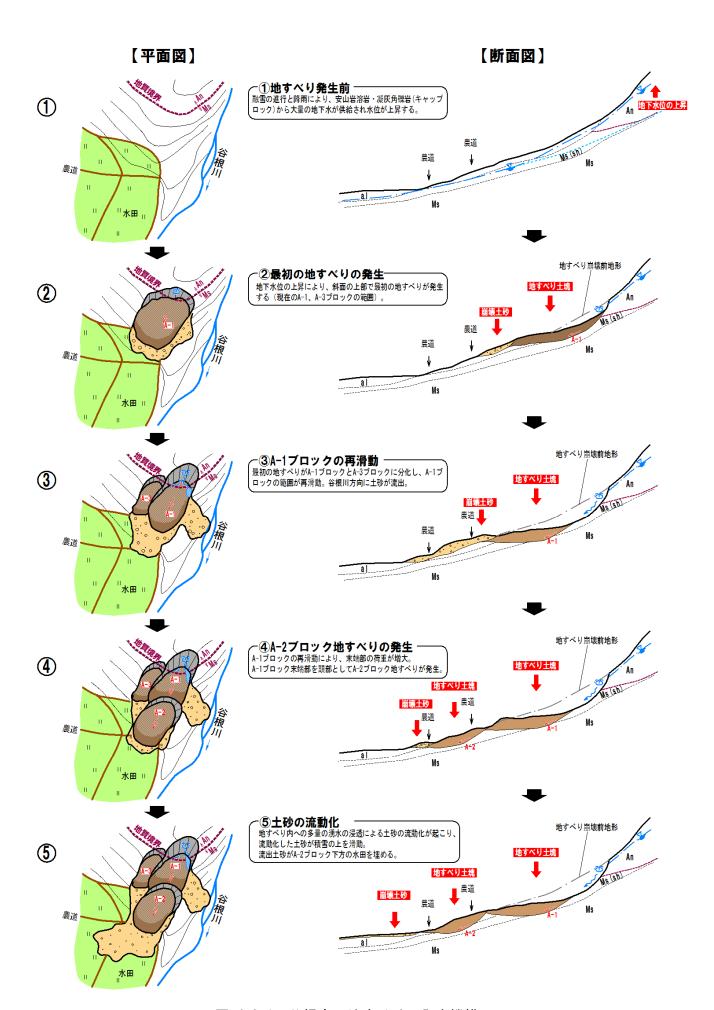
図-4.3.1 谷根広田地すべりの発生機構

このうち、①地すべりの高速移動については、前兆現象が確認されず一晩で大規模な地すべりの発生と土塊の滑動が発生したことを指している。要因としては、谷根広田地区は積雪が多く、地すべり発生直前に気温が上昇し融雪が進行して地山全体の地下水位が急激に上昇したことが考えられる。

②地すべり土塊の流動化、長距離移動については、A-2 ブロック末端よりもさらに下方に、広範囲に土砂が流出していること、A-1、A-3 ブロック頭部に敷設されていた西側用水、大滝用水のものと考えられるコンクリート製の水路が A-2 ブロック末端下方流出土砂部まで移動していること(約 270m)を指している。

地すべり発生直後の現地調査では、地すべり土塊と特に流出土砂に雪が巻き込まれていたこと、土塊や土砂に大量の水分が含まれ、ぬかるんでいたことを確認している。その後、融雪が進み地すべり土塊全体、特に A-2、A-3 ブロック末端から下方の流出土砂の体積が大幅に減少している。地すべり発生直後の A-1 ブロック滑落崖からの大量の湧水を勘案すれば、地すべり土塊の長距離移動は、大量の地下水と雪による流動化、および水田上の雪の上を地すべり土塊が滑動したことが原因として考えられる。

大量の地下水の供給については、A-1、A-3 ブロック滑落崖付近より上部斜面に 分布する安山岩溶岩・凝灰角礫岩がキャプロックとなっていることが一因と考え られる。安山岩溶岩・凝灰角礫岩は、亀裂が多く発達する岩盤であり、地下水を 貯留しやすい地質と考えられる。
