# 姫川流域の地すべり

来海沢地すべり地

山之坊地すべり地

1978. 9.

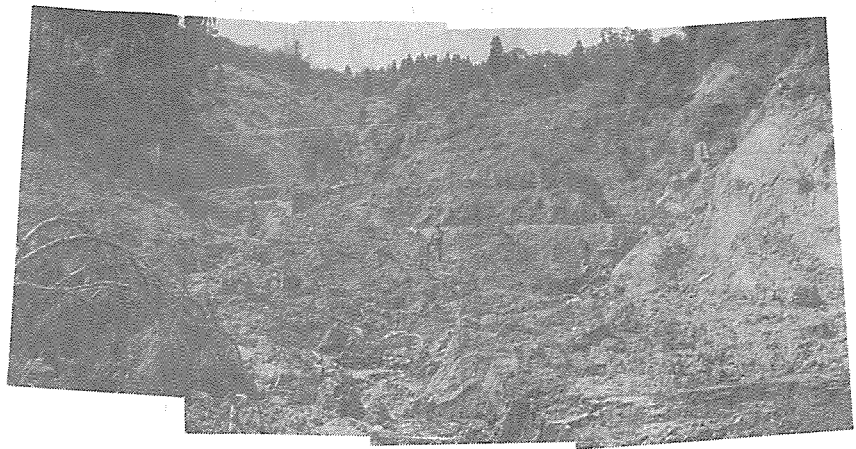
- ① 昭和49年（1974年）4月10日発生、谷止工10基倒壊、水田1.3ha、山林4.2ha 被災
- ② 昭和50年（1975年）3月発生、流出土砂 5,000m<sup>3</sup>
- ③ 昭和51年（1976年）8月14日発生（集中豪雨）、谷止工1基倒壊、流出土砂10万m<sup>3</sup>

写真－1 昭和49年4月10日地すべり発生  
谷止工(10基)倒壊，これにより300m下流まで土砂が決出した

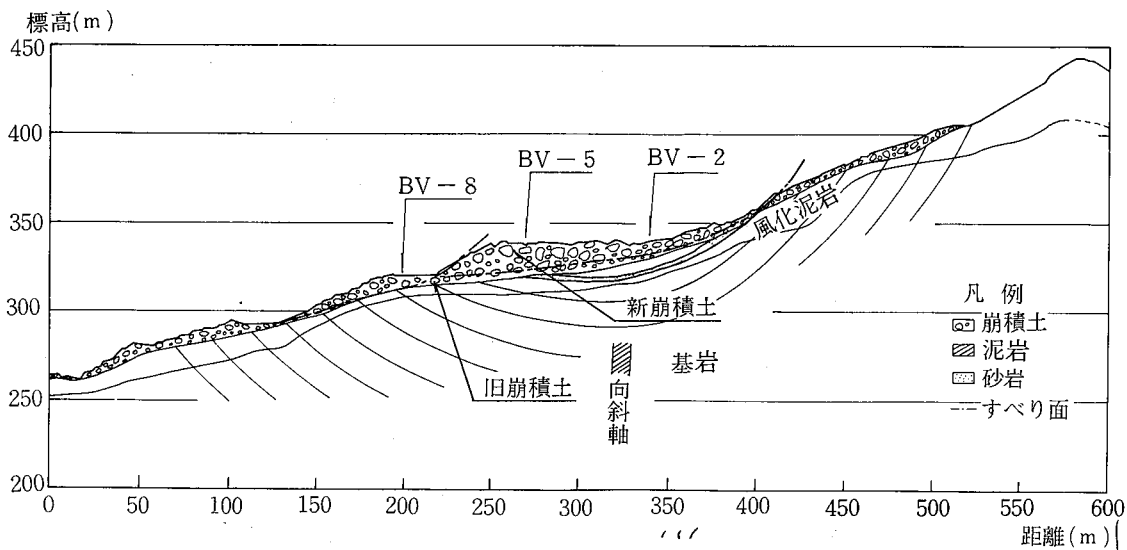
図－4 地層想定断面図

第1層は、粘土～礫混り粘土層であり、新期～旧期の地すべり崩積土とされる。斜面中央部に厚く堆積しており、新期すべり面は本層中にある。第2層以下は基岩であり、地すべりに対し不動層とされる。また本層中の砂岩層（層厚1.0～2.0m）は鍵層として追跡される。

ボーリング結果により、BV-5付近の中央部に粘土層（礫混り粘土層）が最も厚く堆積している。BV-5号孔とBV-8号孔の基岩面標高はほぼ同じであり、BV-5号孔付近は崩積土の“たまり”が存在する。

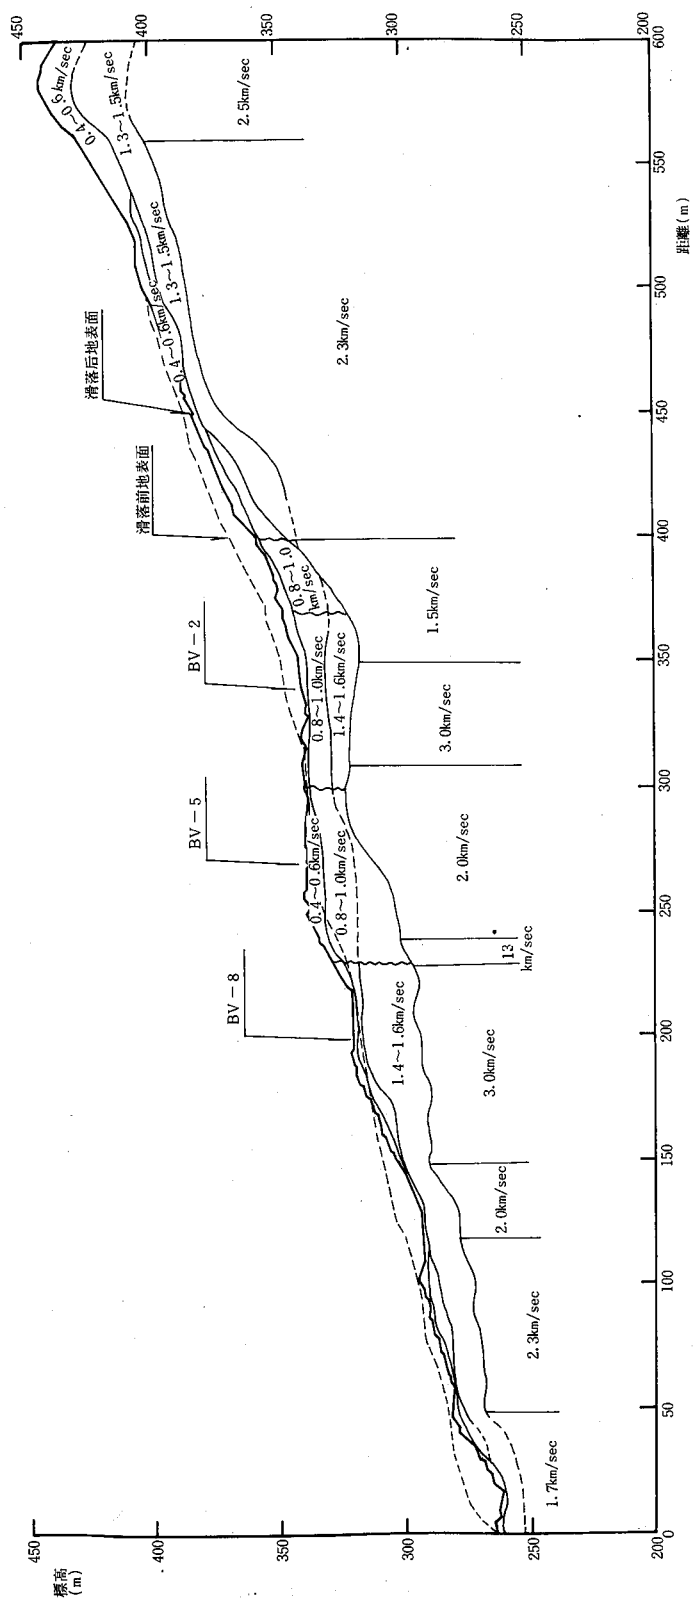
图—5 速度层断面图

次の図は弾性波基岩面の速度層の分布である。基岩面速度層は多くの低速度帯が分布しており, 基岩の破碎状況がうかがわれる。

また, 低速度帯の連続は明瞭な方向性を持つ。それは地層の走向とほぼ一致し, 断層帯によって断ち切られている。

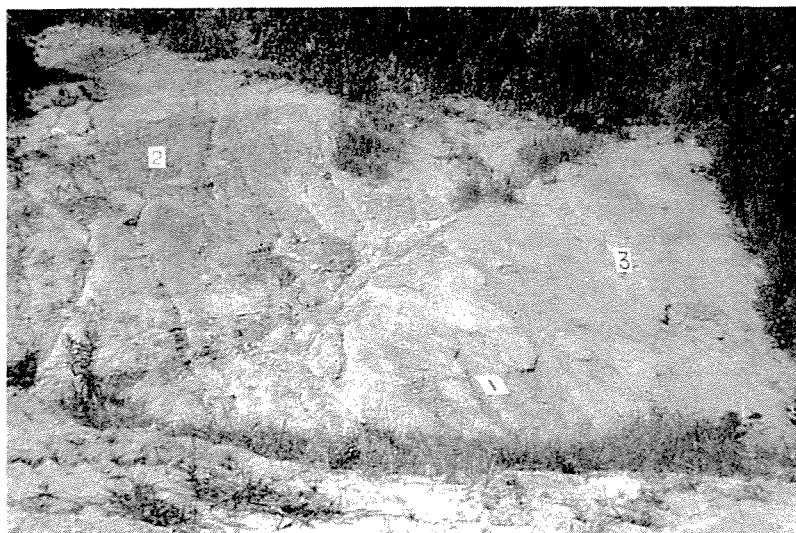
写真一 2 地すべり面露頭全景

また本層も苦灰質ノジュールをしばしば挟む。写真1に示すように斜面中部の露頭には本層の層理面をすべり面として十塊が滑動し、平板状の滑落崖を形成している。層理面はN46°W, 26°Nを示し、これは付近の地質構造を反映している。

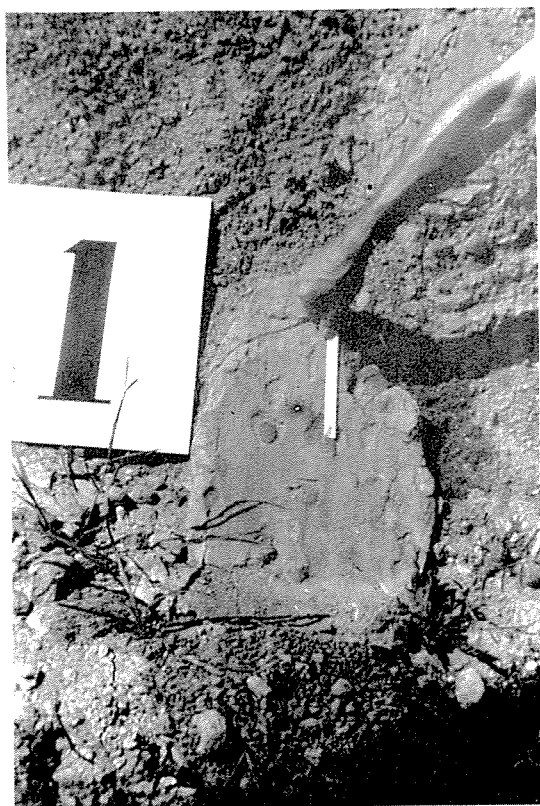
写真一 3 写真〔2〕部分で移動土塊により  
すべり面上のノジュールが約3  
cm移動した跡

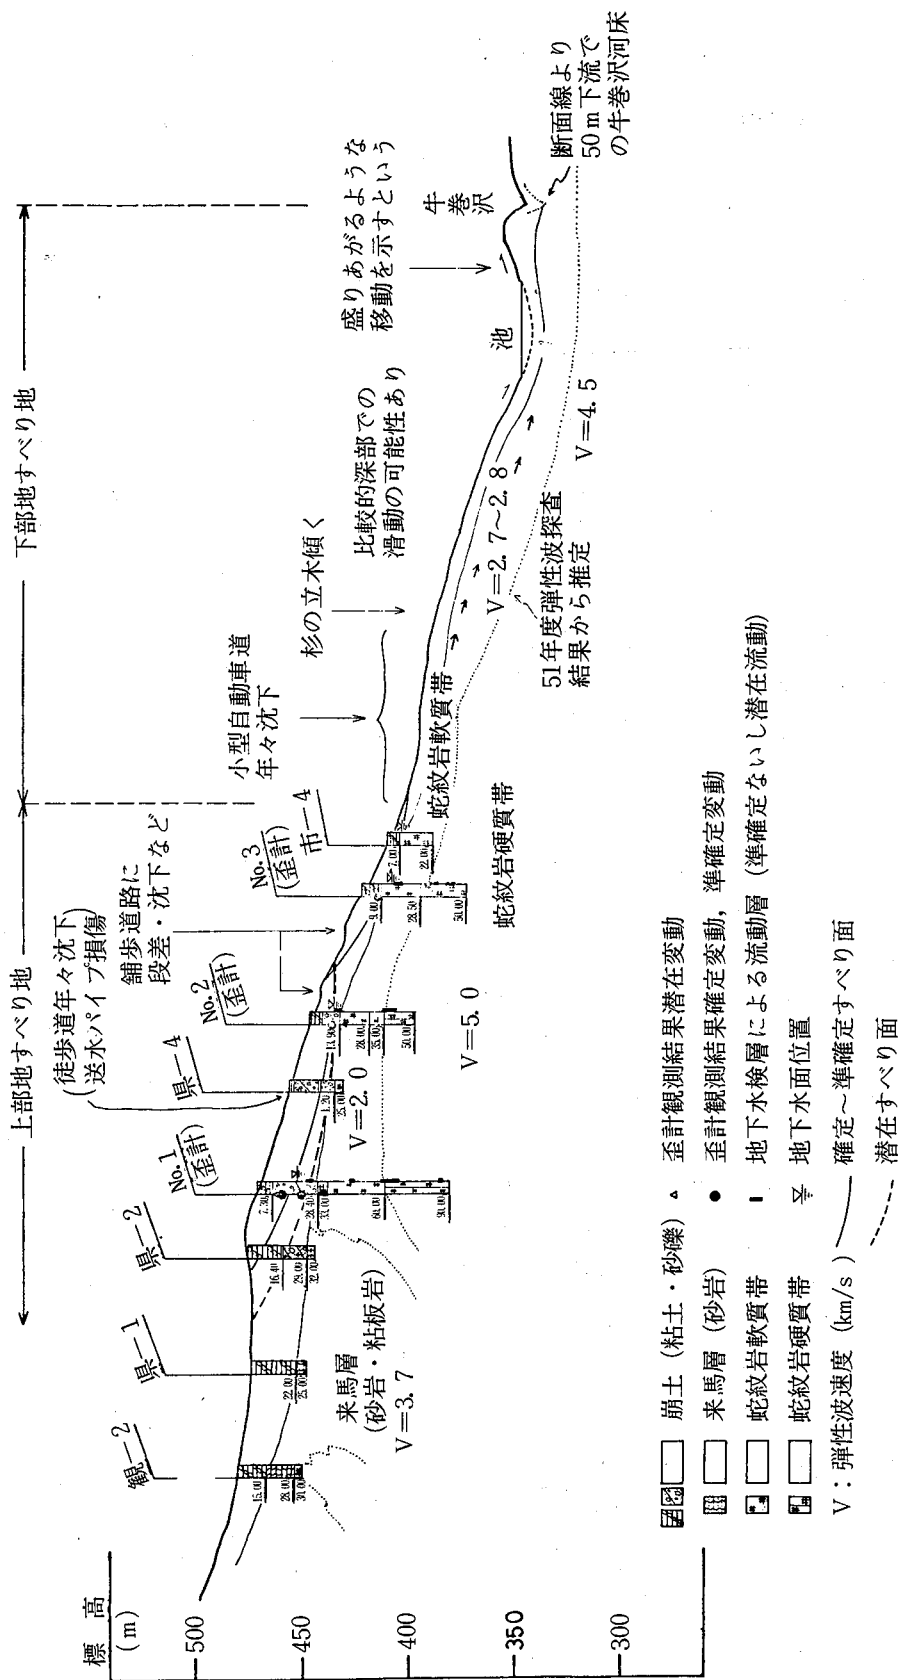
図一9 推定地質断面図 (須合部落北方地区)

西部の相対的平坦地から東方牛巻沢に達する長さ500 m程度の大斜面。変状発生域は上部で幅300 m以上を有するが、下部ではドス池へ収斂するようにみえる。地形的にいくつかのブロックに分割することは難しいが、変状が最も顕著に現われている地区。この地区の頭部～最上部付近以西（上方）は基岩は来馬層、それ以东（下方）は蛇紋岩で、崩土層は上方で厚く（20 m以上）、下方につれて薄くなる（5 m前後あるいはそれ以下）。調査の進んだ上半部地区では、崩土層と蛇紋岩の境界付近に確定変動・準確定変動が認められ、断続または慢性的な動きが記録されている。崩土層の中・上部は来馬層の砂岩・頁岩礫を多量に含んだ暗茶灰色の砂礫（粘土混入）であるが、すべり面付近は、蛇紋岩礫を多量に含んだ暗緑色の砂礫（粘土混入）で、蛇紋岩自体が地すべりを起こしたことを暗示している。地下水面は崩土層の下部～最下部付近（すべり面の直上付近）と深いが、地下水検層では、この付近が顕著な流動層となっている。頭部あるいはその上方の相対的平坦地は、厚い崩土と破碎質な来馬層が分布して地下水貯留区となり、移動地へ豊富な地下水を供給しているものと考えられる。

一方、下半部地区では、顕著な変状を薄い崩土層の動きだけでは説明しにくく、蛇紋岩内部の滑動を考えねばなるまい。末端部の牛巻沢は洗掘・小崩壊が著しいが、浅く（ドス池とほぼ同標高）、地すべりの直接的な誘因とはなっていない。

すべり面深度が深く、基岩の風化蛇紋岩も安定した岩盤とは考えにくいこと、また移動区域が

広汎にわたることなどから、抑止工を採用しがたく、地すべり地頭部での地下水排除を主体とした抑制工が実施されている。

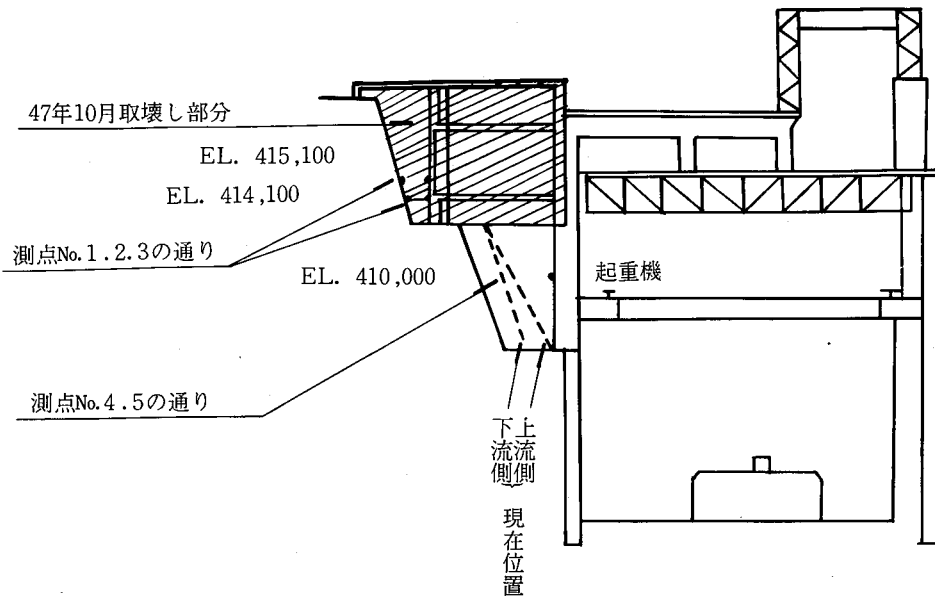
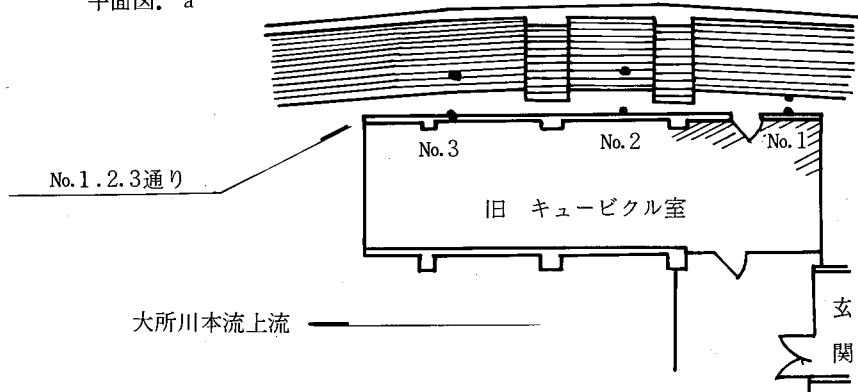
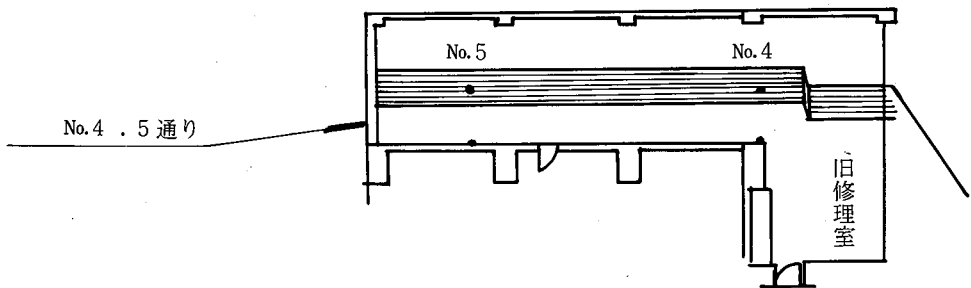
図-10 地すべり移動測定点

この結果、昭46年7月17日より昭47年7月20日の1年間の移動量は表-5の如くなり、測定2.3 (E. L415.1m) より測定4.5 (E. L410.0m) の移動量は少ない。換言すれば高い部分の方が多い事となるが、測定4.5点は既に本館建物と擁壁下部が一体となっているので本館建物で喰い止めていると思われる。

又、測点2が測点3よりも、測点4が測点5よりも移動量が大きく、従って上部 (E. L415.1m)、下部 (E. L410.0m) 共に本川下流側の移動量が大きくなっている。これは昭47年11月撤去したキュービクル室の損壊状況から見ても立証出来る。

(図-10、平面図aの斜線標示部分の破損がひどかった。)

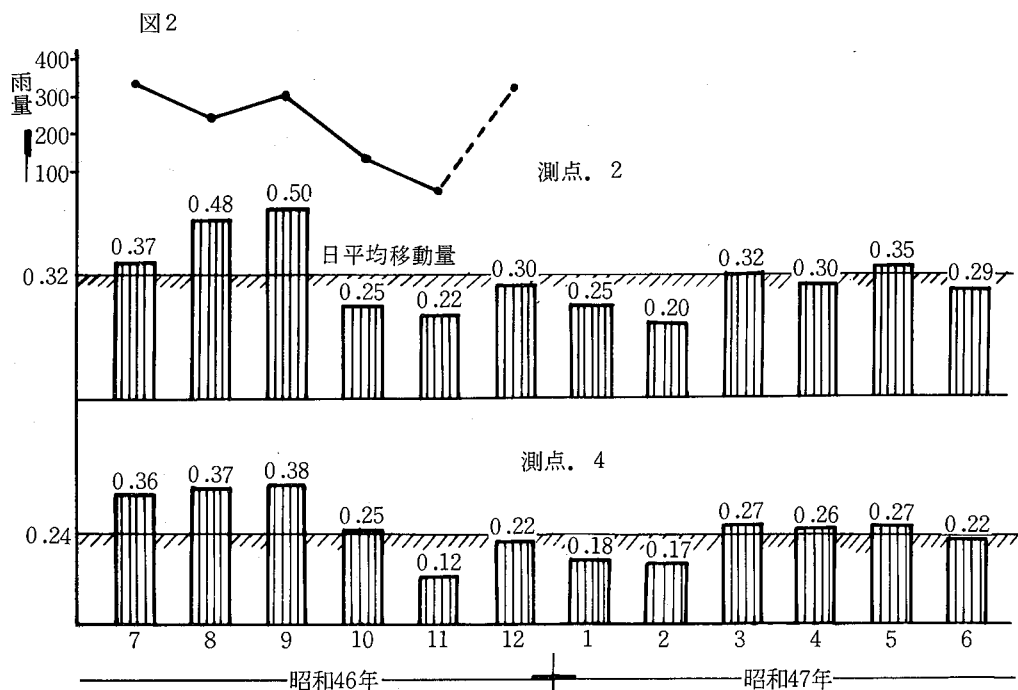
図-11 月別、日平均移動量

次に移動量が季節や降雨に関係があるものかどうかを調べたものが図-11である。これによると日平均移動量（表-5）を上まわっている月は7・8・9月の夏期で降雨量も300mm前後と比較的多い月となっている。そして、3・4・5月の融雪期はほぼ平均並みに推移している。（降雨量と河川流量の相関あり、旧河原ぞいの地下水影響も注目）そして積雪期の1・2・12月や降雨の少ない10・11月などは小さくなっている。

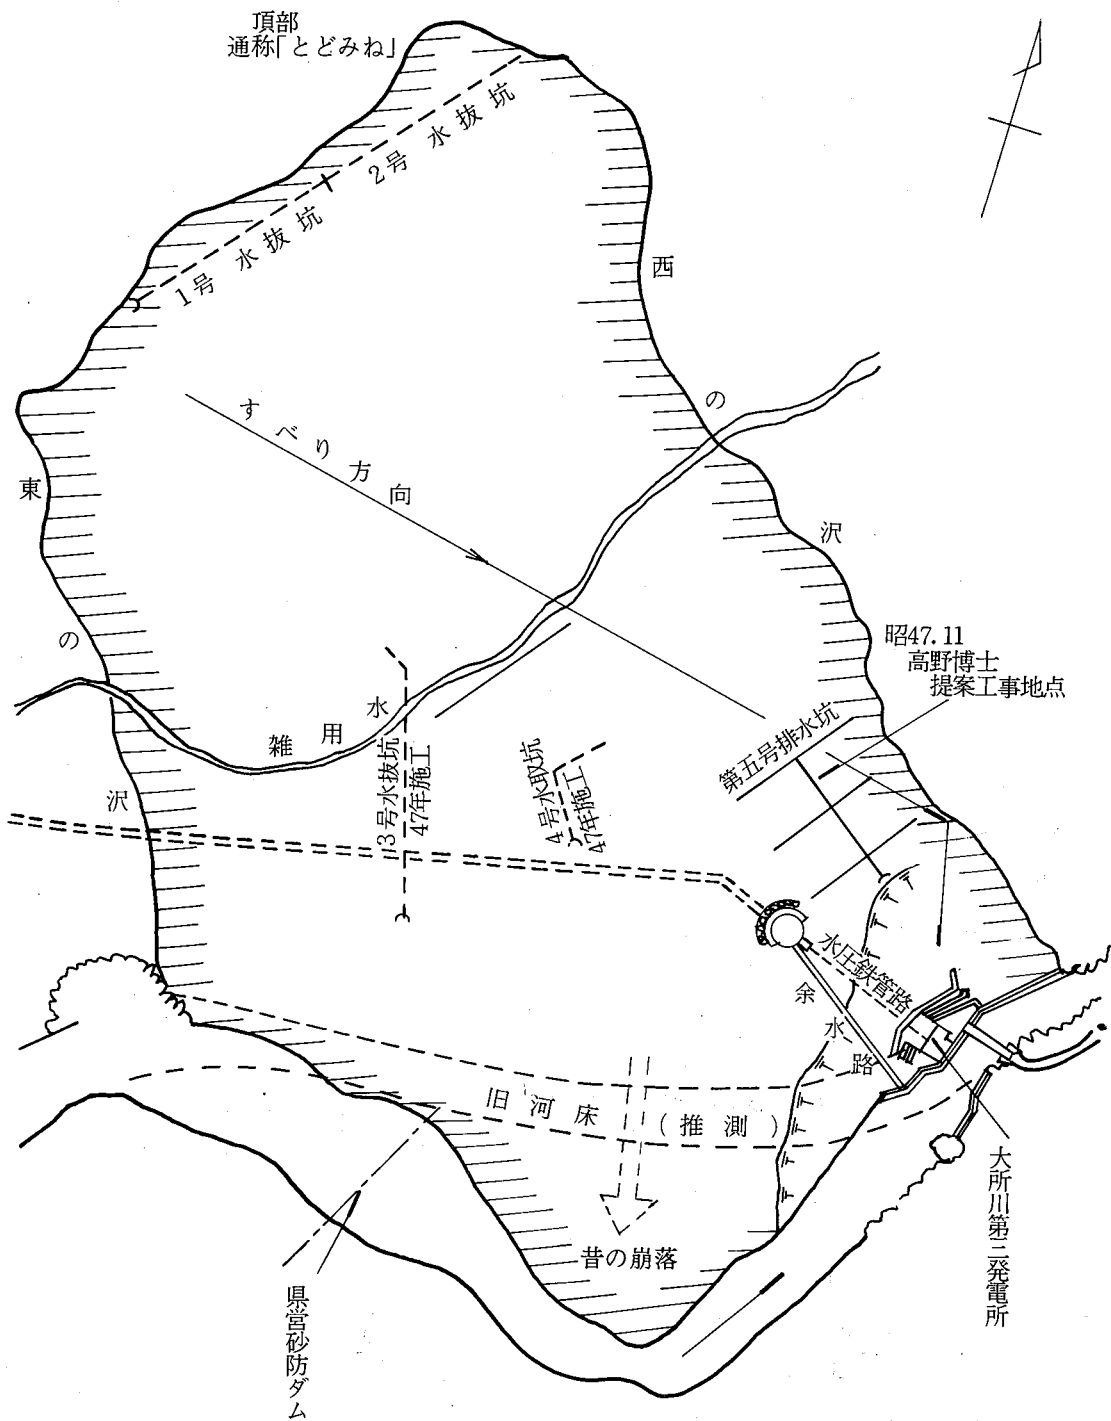
図-12 地すべり範囲説明図

過去における国土防災の調査結果……航空写真、導水トンネルのクラック、水圧鉄管のちぢみ、発電所本館の破損状況等の考察から……では、この地すべりは現在直接被害の出ている発電所周辺だけの活動でなく、東、西の沢にはさまれた通称「トドミネ」と称する頂で囲まれた面積約38ヘクタールに及ぶ広大な面積の活動であると結論づけている。次頁図-13の斜線範囲内。

- a, 地形図の等高線が非常に不規則であること。
- b, 航空写真やこの範囲を遠望しても第一次滑落崖が明瞭である。
- c, 周辺部は山林であっても用水附近の緩傾斜地では棚田が開かれており、又その形跡がある。
- d, 調査区域内の所々に、二次すべりによる滑落崖があり、冠頭部に大規模の一次滑落崖がある。
- e, 頭部（ふつう移動層の滑落崖に近い部分をいう）には顕著なクラックが多くみられ、その中でも3ツは高さ巾4~5mの亀裂が存在している。
- f, 調査地区の頂部から下方末端に向っての断面地形をみると波形をしている。
- g, 調査地附近には過去において、地すべり、山くずれを生じた個所が3ヶ所顕著にみられる。

格調査が行なわれたが、この結果、前記、地下水調査やボーリング調査から、この地すべりは蛇紋岩と砂岩との層界附近から供給される地下深部の地下水が主因である事が結論づけられた。

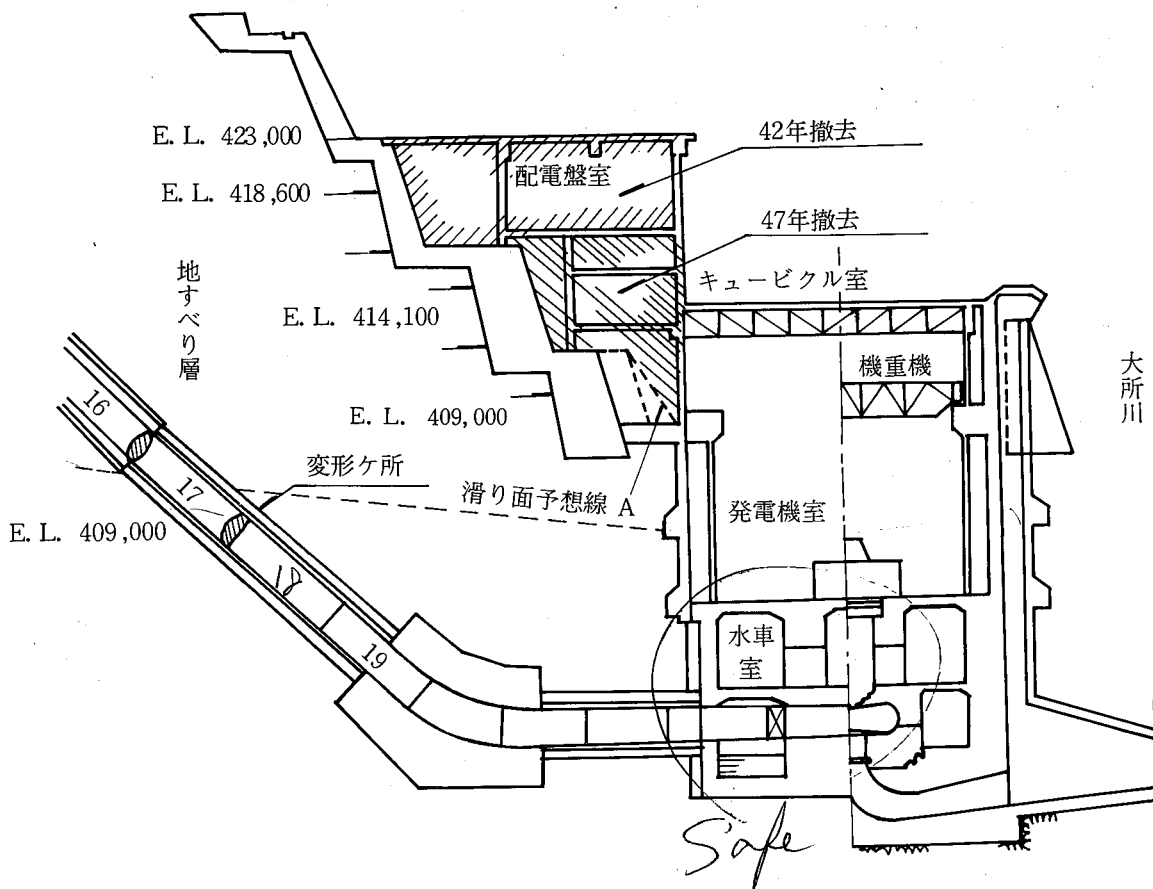
図一15 大所川第三発電所断面図

以上、地すべりの発生原因、範囲、移動量、各種対策工事について記載したが、本年度実施の配開装置移設とキュービクル室の撤去によって当面の機器保安対策と本館破損防止対策は完了したものの、次頁図-15のA点においては、年間50～90mmの移動（表-4参照）が続いて居り、余断は許されない。

- 起重機より上部の山側本館建物壁のキレツ、破損はキュービクル室の撤去によって、これ以上進行しない。
- 発電機室、本館山側壁は損傷が見られない。
- 水車室、補機室は全然異常が見られない。
- 水圧鉄管は17号管附近で著しい歪が生じ毎年補修を実施して居り、今後も続きそうである。
- 起重機軌道に障害が出たので昭和45年軌幅修正を実施したが、現在小康状態にある。

之等の事から鉄管17号管附近と発電機室壁を結ぶすべり面が予想される。（図-15の点線）

このすべり面予想線によったすべりが生じているとすれば、水車発電機は従来と同じく今後も障害は出ないものと判断してよい。

然し起重機と水圧鉄管は前項詳記した地すべり防止工事が成功しない限り、今後も破損障害が存続し数年後には運転の継続さえ危ぶまれるのではないかと憂慮している。

特に、表-3に示した測点4.5位置すなわち図-15のA点は、すでに擁壁と本館とが接触している部分もあり、早急にこの擁壁除去が必要である。

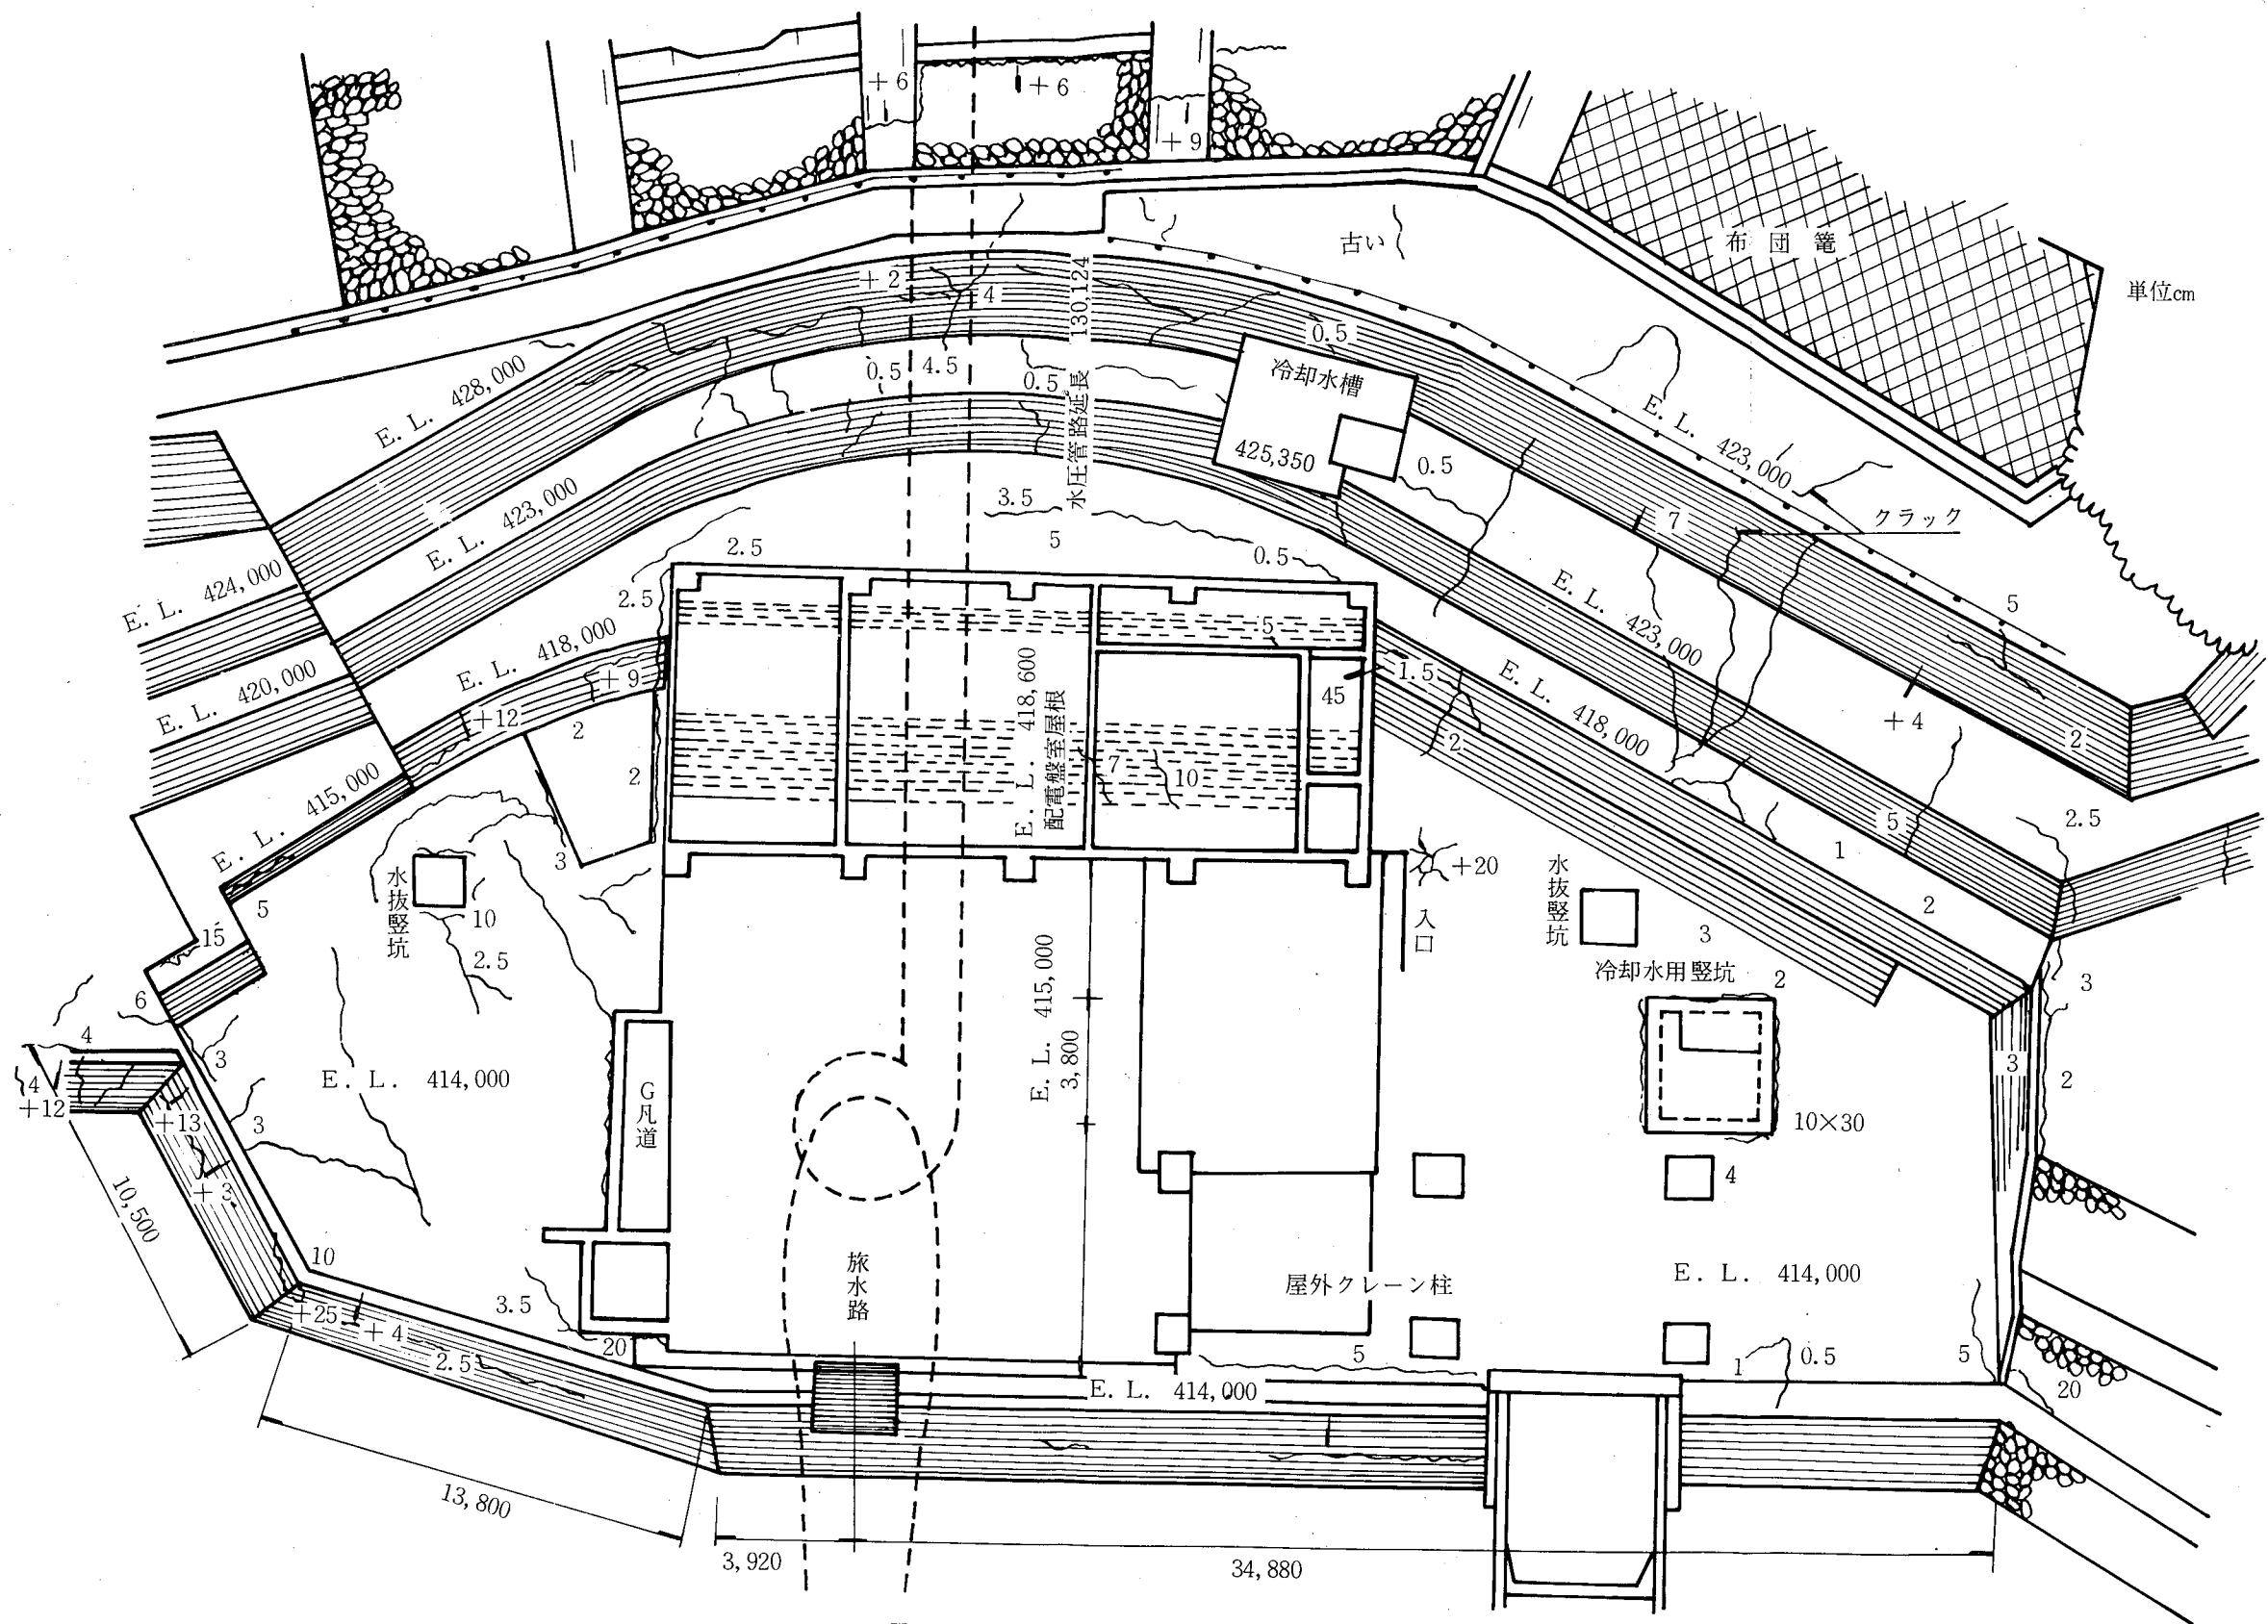
図 - 16 被害状況図 (平面図)

図-16「被害状況図」は昭和46年11月当所において調査した発電所本館周辺被害（亀裂；隆起）状況である。
