第19回シンポジウム

# 地震と地すべり

1991. 5. 9

# Ⅲ 1999新潟県南部地震に於ける地すべり・崩壊調査

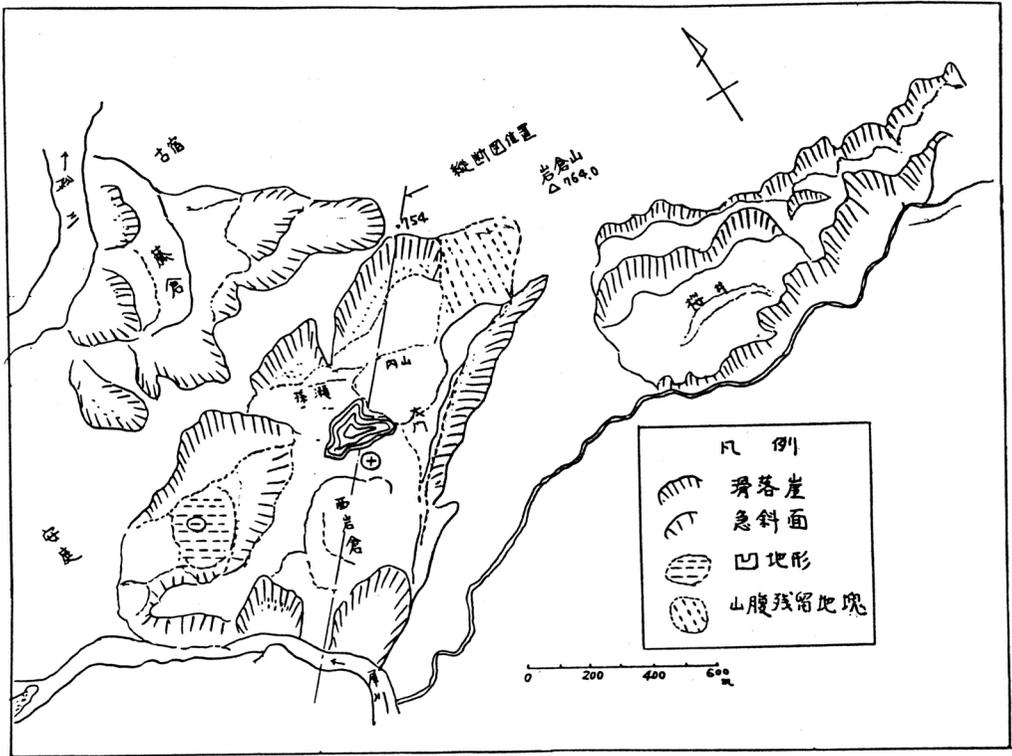
图-4 岩倉山周边空中写真判読図

岩倉山周辺の、3地区(涌池、藤倉、桜井)の崩壊をみると、いずれも段丘面をはさんでその上下に分かれており、上方山腹の崩壊は、いくつものブロックに分かれている。涌池の崩壊は、従来単一の馬蹄形状をなす大崩壊とされていたが、そのような単純なものではない点を注目しなければならない(図-4)。

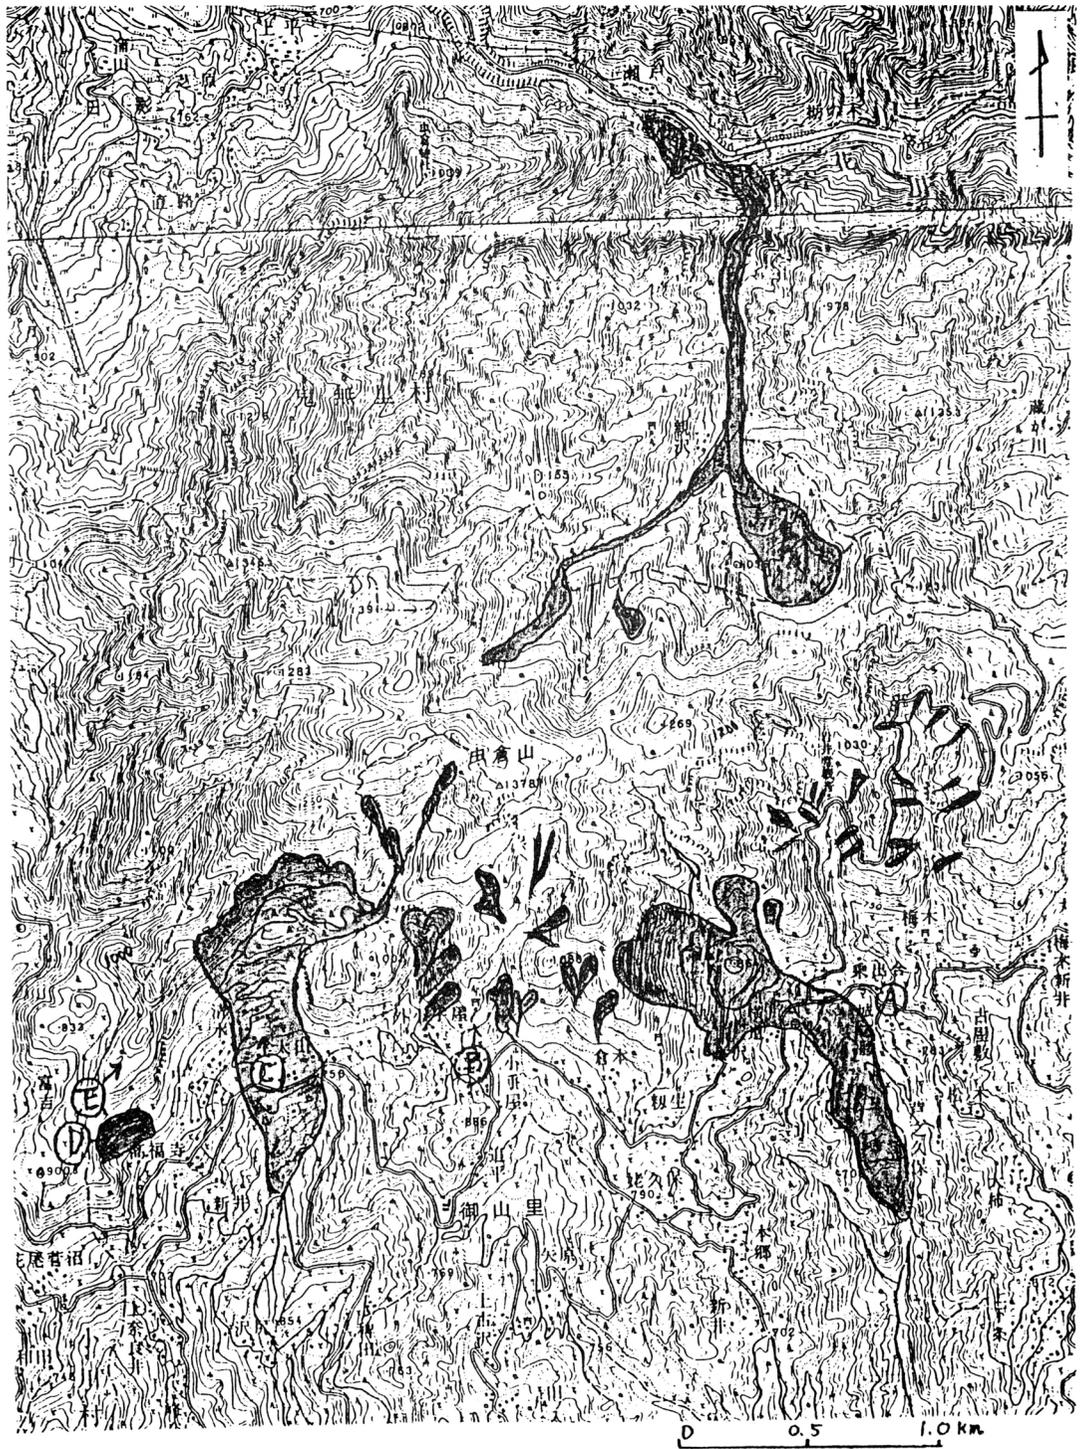
図-7 空中写真による虫倉山周辺の崩壊状況判読図

崩壊は荒倉山火砕岩層からなる急斜面の山腹に主として発生しており、その規模は大小さまざまである。もっとも規模の大きかった太田および藤沢の崩壊は、標高1050m~1100mを頭部として、荒倉山火砕岩層がくずれ落ちたものであり、いずれも脚部の溪谷を埋積している(図-7)。現在埋積箇所の上流と下流がV字状の谷形をなすのに対し、埋積部分は底巾の広い谷となり、侵食が進んでいないため、空中写真で、その位置を読みとることができる。崩積岩塊の量を推定すると、太田が約260万 $m^3$ 、藤沢が約300万 $m^3$ になる。崩壊当時、2か所とも直径10m以上の大岩塊が累積しており、耕地としての復旧は不可能とみられたが、その後岩塊の風化・破壊は早く、遂次耕地化された。

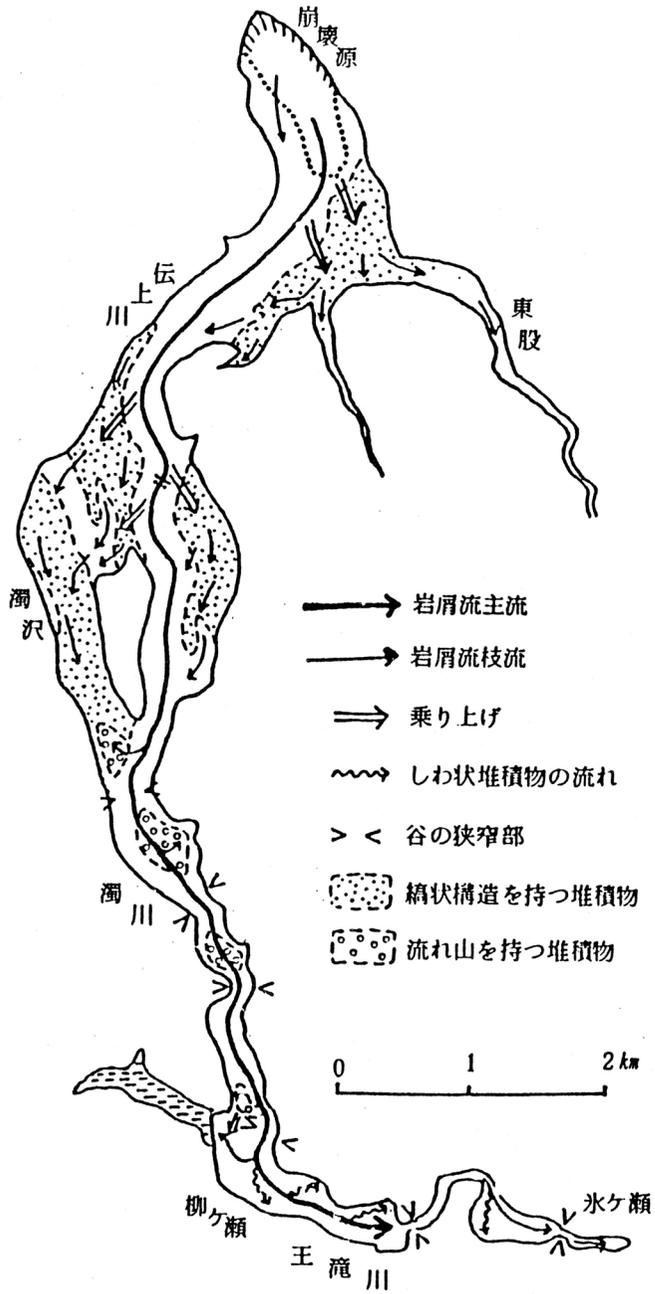
図-10 伝上川上流の岩屑流の流動・堆積状況  
 (科学技術庁国立防災科学技術センター1985による)

崩壊中、最大規模のものは伝上川上流の山腹崩壊で、その規模は斜面長1480m、幅は大きい所で480m、深さ最大150m、崩壊土量は、 $3360\text{万m}^3$ (信州大学自然災害研究会推定)に達していた。崩壊発生地は標高2550m付近であるが、御岳山頂から出る放射谷の源頭に当り、以前から西側に崩壊が生じていた。その東側で、2回にわたって(瞬間的ではあるが)発生したといわれる。

付近の地質は、火口から流出した溶岩と火山砕屑物の互層からなり、山腹傾斜は山頂に近いほど急になっている。地震発生前の降雨により含水した火山噴出物か、その下部にあった軽石層をすべり面として崩落したものである。

崩土は図-10に示すように複雑な形態で下流へ流下し、約10kmのびて王滝川を埋没した。

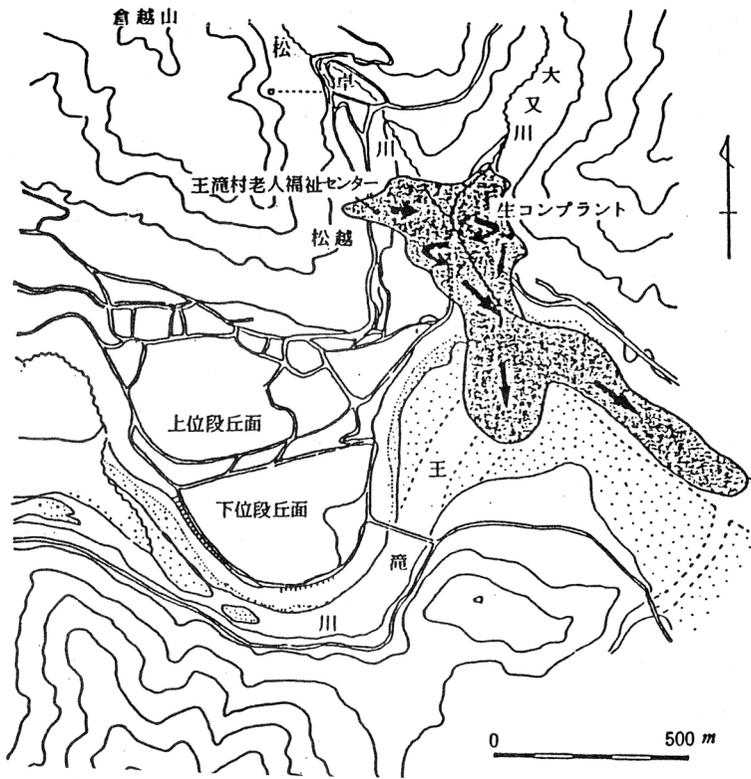
図-11 松越地区の崩壊(矢印は崩土の流下方向を示す)  
(科学技術庁国立防災科学技術センター1985による)

地震による震動で、大又川とその支川の松草川の合流点付近の山腹が、東側に開く馬蹄形状の形で崩壊をおこし、崩落土は合流点を横切り左岸に乗りあげ、ここにあった生コンのプラントを左岸上部約30mの斜面上に押し上げた。崩土は、背後の山体で向きを変えられ、大又川へ流下し、斜めに大又川を横切り、再び右岸側に押し寄せ、図-11にみられるように、崩壊箇所地点より約200m下流地点で、県道より高い位置に這い上がった後、大又川沿いに王滝川へ流れ下ったとみられる。この崩土は一部河原に乗り上げ、他は河道に沿って押し出され、堆積したと推定されている。

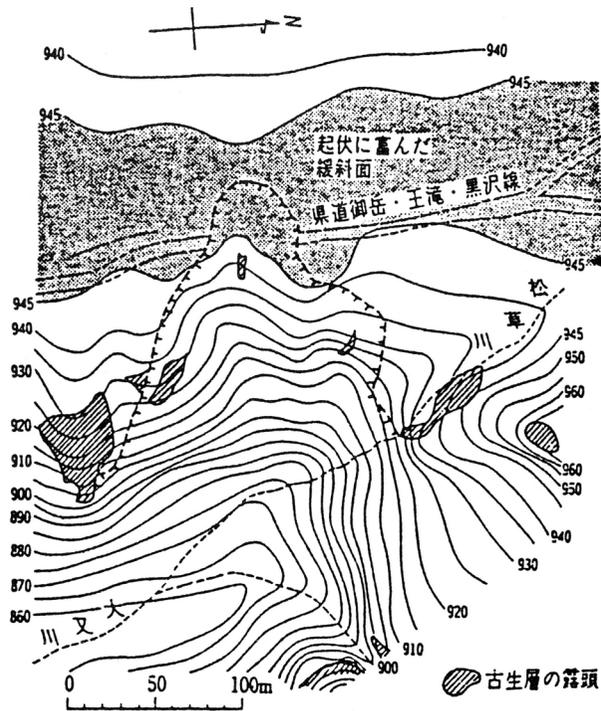
図-12 古生層上面等高線図(近藤ほか、1985による)

注目されたのは右岸側の御岳火山第1期噴出物の基底の形態で、図-12にみられるように、ここに埋没された谷地形があったことである。火山噴出物は水を通すが、古生層はこれを通し難く、地下水は火山円礫岩中を通して崩壊地付近へ集まっており、一部は被圧地下水になっていた。この水が軽石凝灰岩を軟質化させ、ここにすべり面ができ、前述した崩壊をおこして行ったとみられる。崩壊後上部の滑落崖基底には、第1期噴出物基底の火山円礫岩が一部に露頭し、また地下水の湧出も認められて、このような推定を裏づけていた。

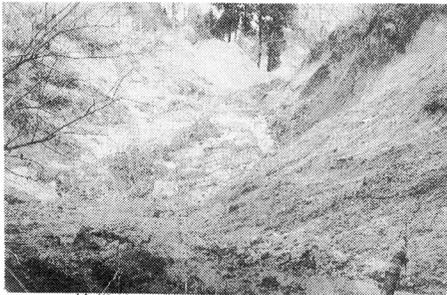
### (2) 西之入地区 (柏崎市)

被災地上部からみた地すべり状況

- ・長さ 40m, 巾 30m, 推定深さ 5~6m  
(末端部土石流の流下 40m)
- ・魚沼層の崩壊型で末端に流動部を伴う

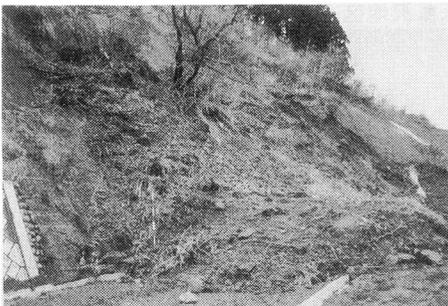
### (3) 足谷地区 (大島村)

崩壊の状況

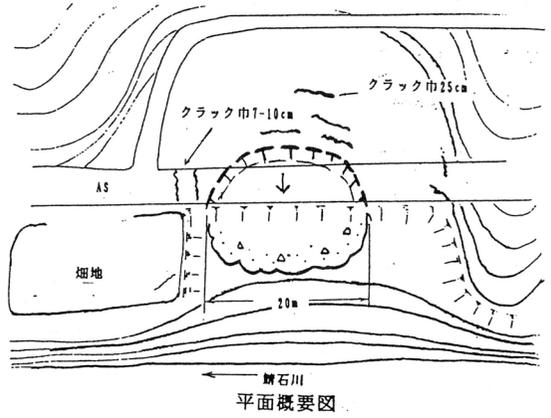
(4) 田代地区 (高柳町)

- 長さ 15m, 巾 20m, 推定深さ 4m
- 鯖石川ダム湖に近接した農道盛土部の崩壊

盛土の崩壊状況 (右手がダム湖)

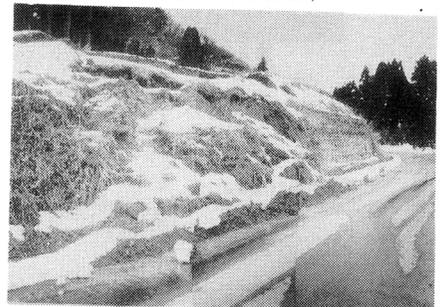
(5) 板畑地区 (高柳町)

- 長さ 6m, 巾 7m, 推定深さ 1m
- 県道に接する斜面、部分的にブロック積が施工
- 後背には水田が分布

ブロック積に接する崩壊

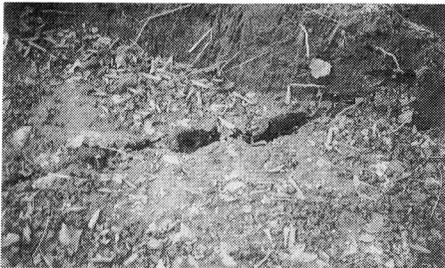
山中地区 (高柳町)

農道に発生した開口亀裂

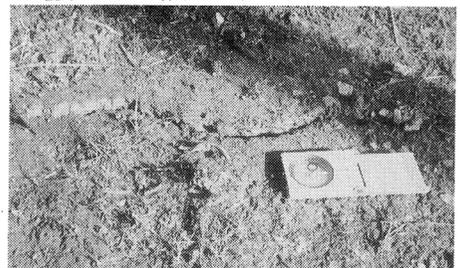
八重沢地区 (高柳町)

古い地すべり地形冠頭部に発生した亀裂
