「第42回地すべり現地検討会」資料

大久保地すべり

融雪期に活発化する地すべり…融雪水排出に注力した対策工の検討

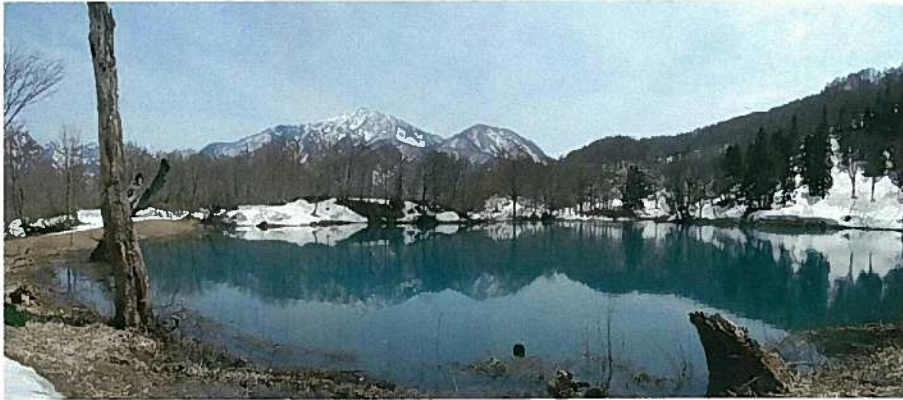
- 上：2010 (H22) /4/16 融雪期の白池付近
- 中：2006 (H18) /5 中部ブロック側部の変状
- 下：2006 (H18) /5 融雪期の中部ブロック4号集井集水状況
(井内湛水をポンプアップで解消した後に集水井井筒から融雪水が噴出している状況)
