第18回 現地検討会
1990.10.18~10.19

沖見

活動中の地すべりとその対策

主催 ■ 地すべり学会新潟支部
土質工学会北陸支部
後援 ■ 新潟県
新潟県地質調査業協会
地すべり対策技術協会新潟支部

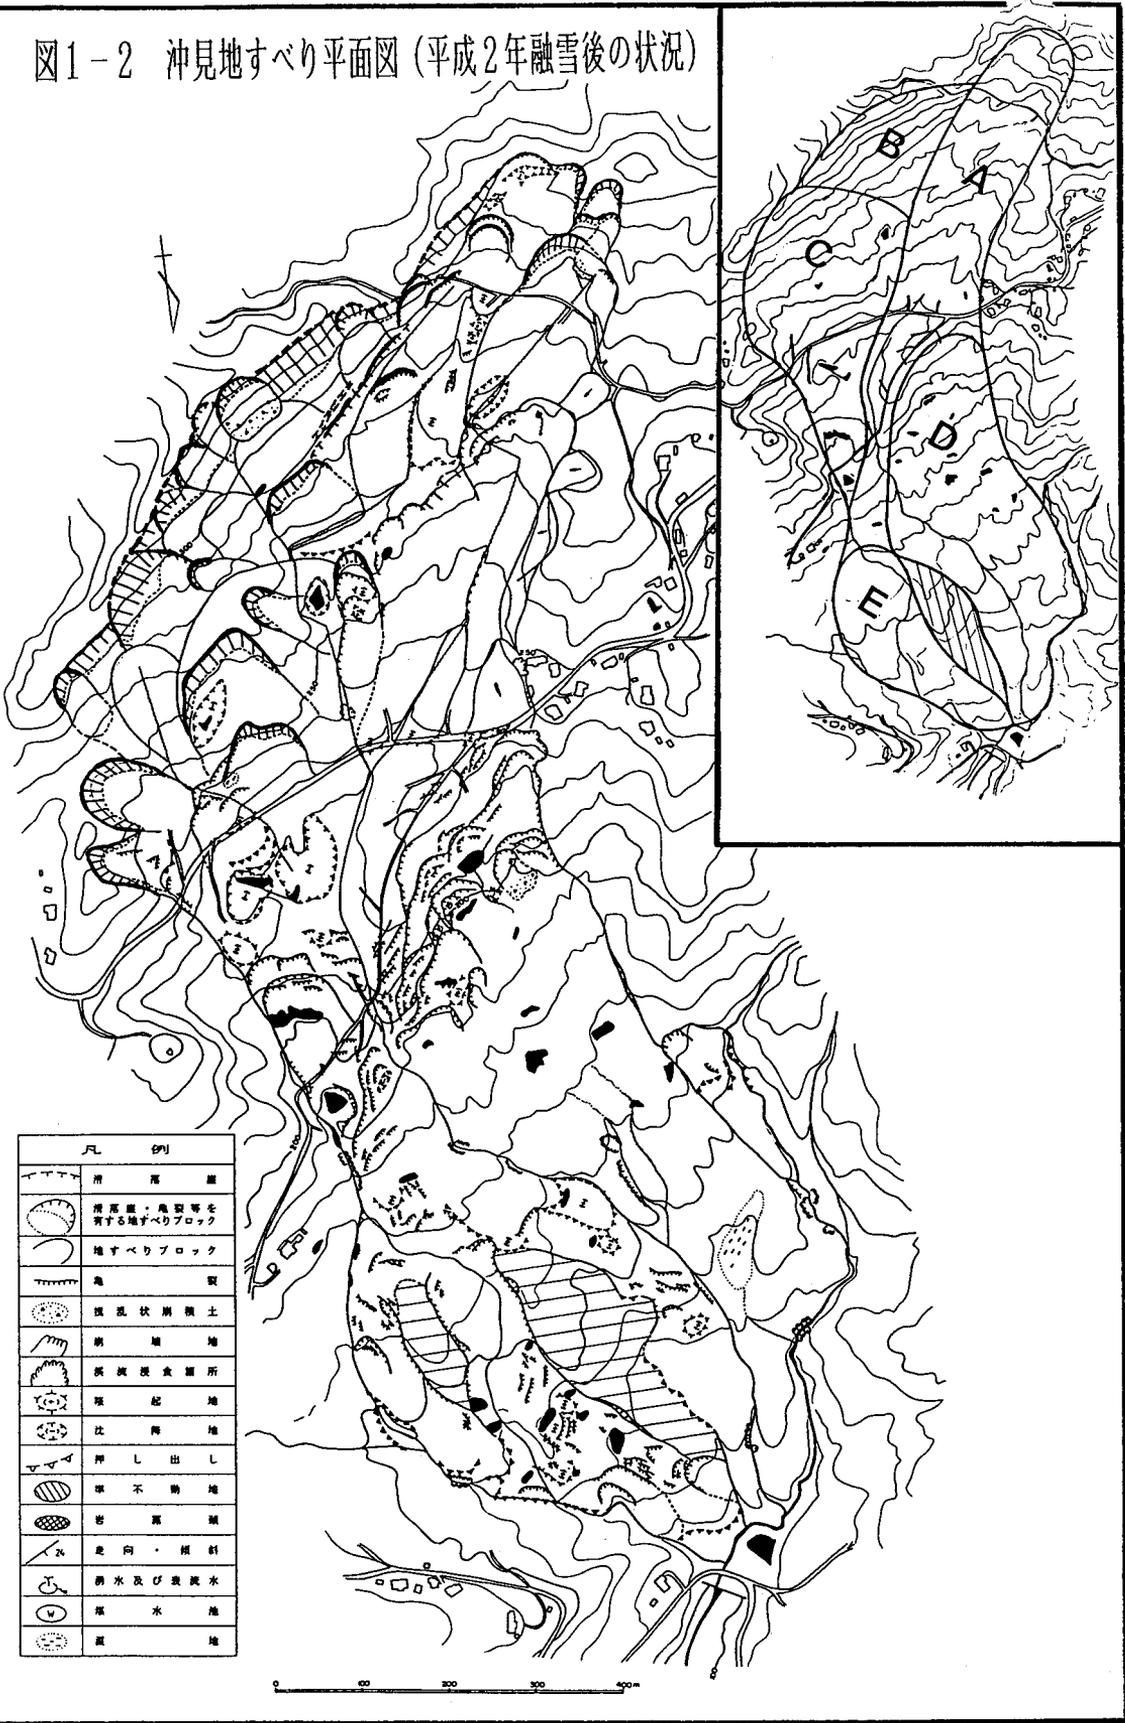
図1-2 沖見地すべり平面図 (平成2年融雪後の状況)

沖見地すべり地は、そういった丘陵の中で、保倉川水系高谷川の支流である平方川の右岸側斜面で活動している地すべりであり、巾は約500m、長さ約1,500m、面積約70haの規模を有している。(図1-2)

図に示したように、当地すべり地はこれまでの調査結果からA～Eの5地区に区分される。そのうち、現在最も活発な活動のみられるのは、A地区、C地区、D地区、E地区の4つである。

最近では往時に比べて移動量も少なくなっているが（それでも年間2m程の移動は観測されている）、毎年のように、融雪時期に、地すべり地内で亀裂や道路の段差などの変状が発生していることは図1-2に示した通りである。

図1-2では、平成2年融雪時の状況と、昭和23年当時の状況（高野氏による）を示してある。この2つの資料から地すべり地内での亀裂、変状発生の集中箇所はほぼ同じ位置にあり、さらに沢・池・道路等の位置も若干の変化は認められるものの極端な位置の移動にまでは至っていない状況である。ただA・B・C地区の頭部においていわゆる滑落崖の後退が明瞭に示されていることが読み取れる。

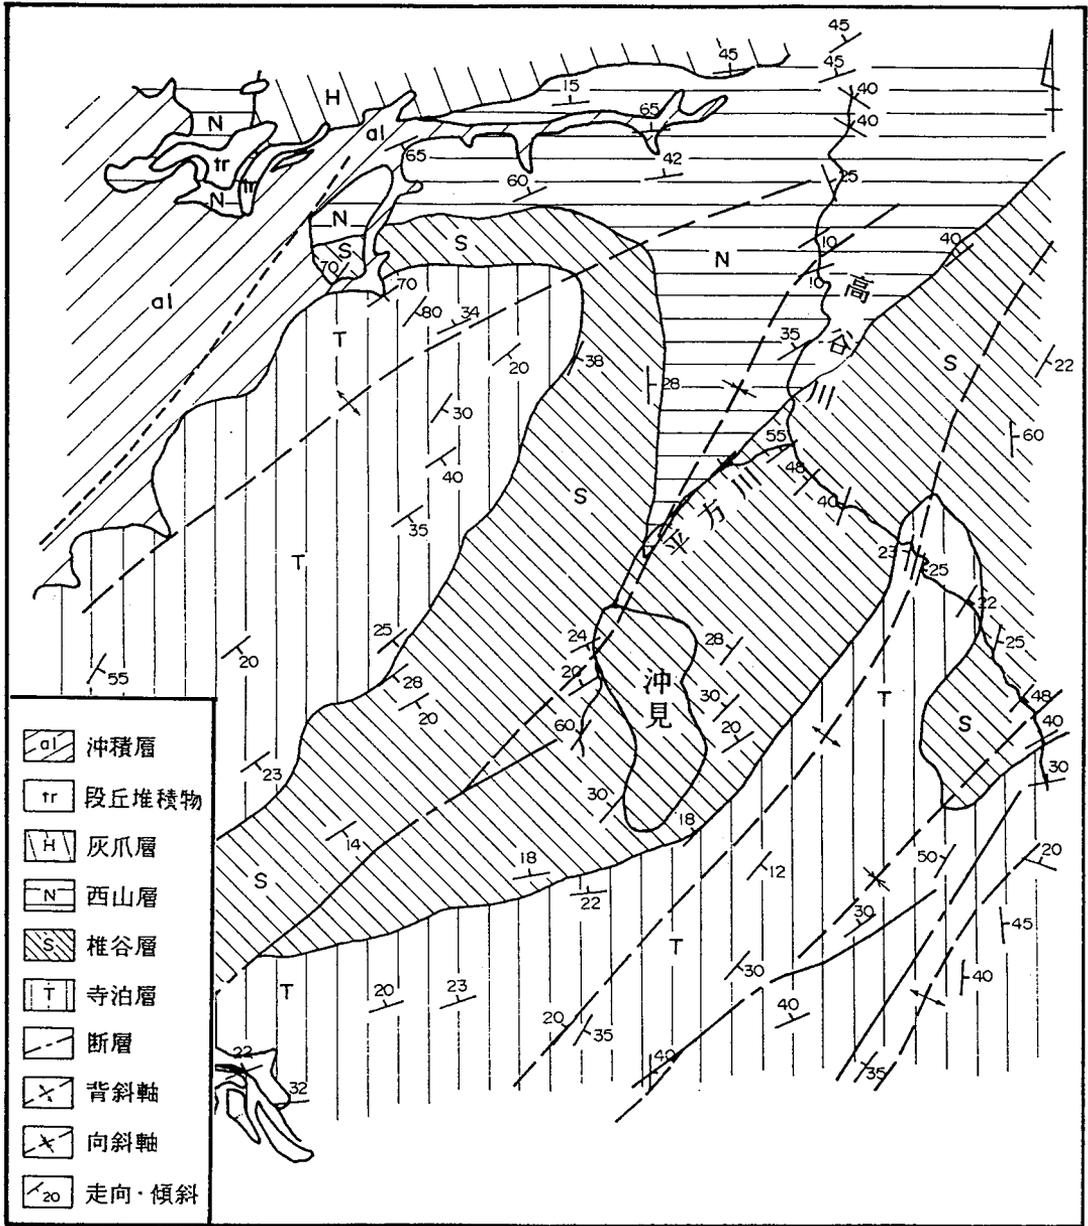
図1-3 調査地周辺地質図(頸城丘陵地域地質編さん図より抜粋)

調査地周辺の地質は、新第三紀中新世の泥岩(椎谷層相当層)から構成されている。この泥岩層は、一般に黒灰色塊状無層理で岩層の変化に乏しいが、薄い酸性凝灰岩層をしばしば介在し、ノジュールを多産する点に特徴がある。走向はN30～50°Eで、北西側へ20°前後で傾斜している。

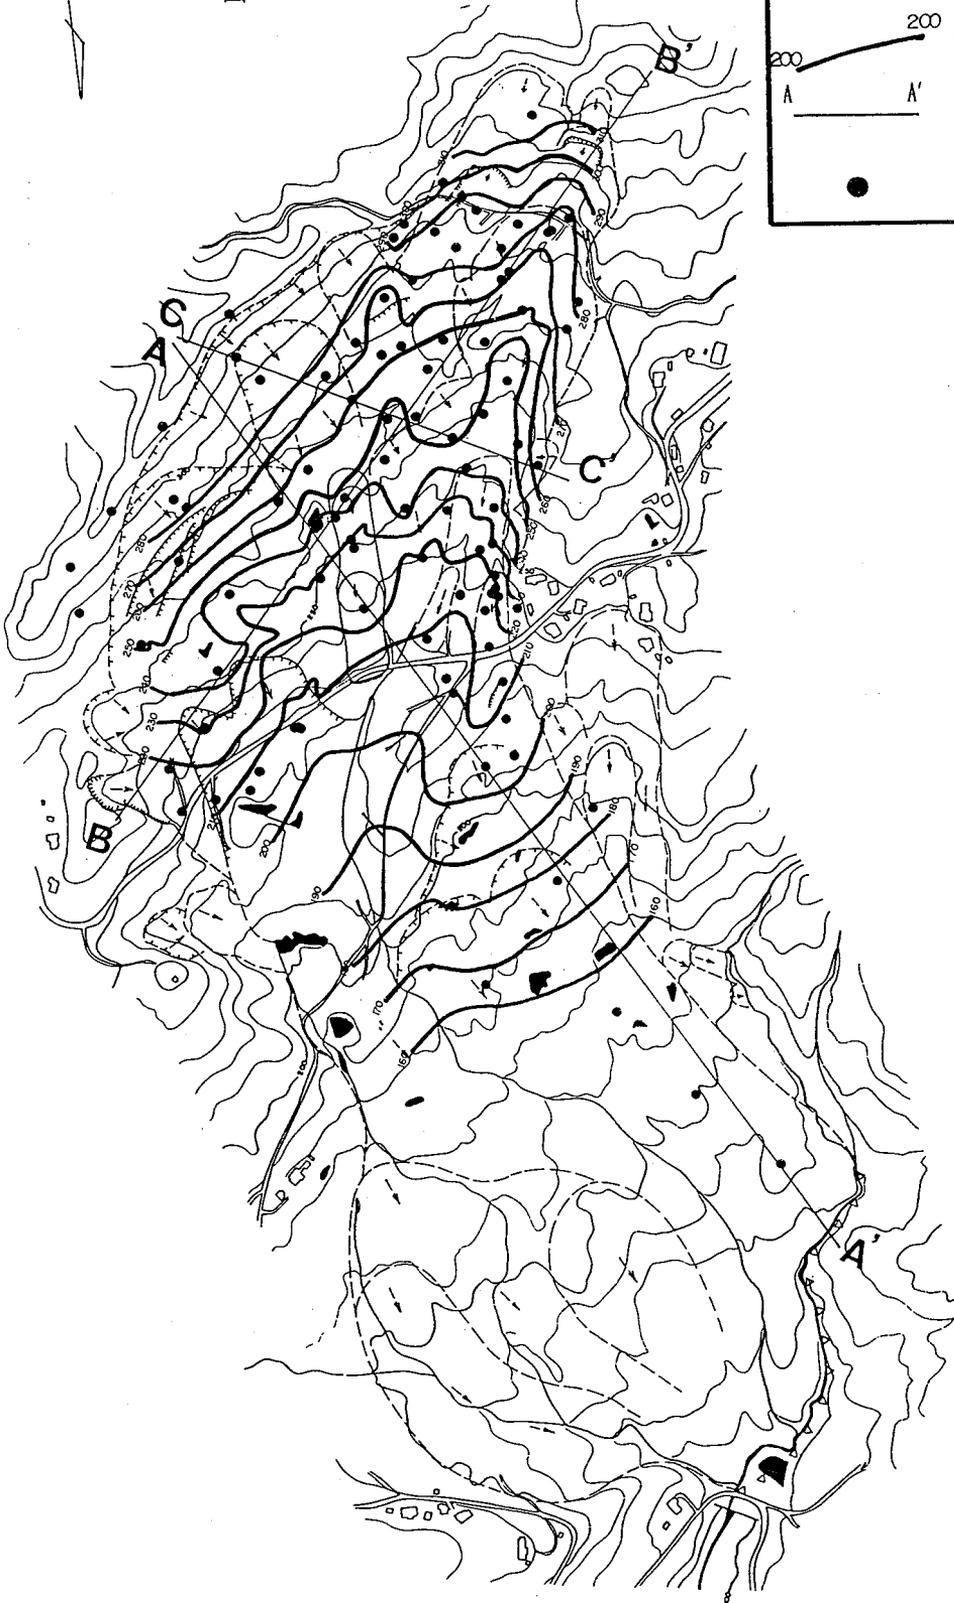
図2-1 基岩上面等高線図

このうち、泥岩片混り粘土および風化泥岩が移動層を構成し、弱風化泥岩および新鮮泥岩を不動層とし、いわゆる基岩上面で活動している状況になっている。表2-2は移動層厚と不動層上面の標高をまとめたものであり、これをもとに図2-1に基岩上面等高線図を作成した。

図2-1には、基岩の上面にA地区を縦貫するような深い凹地が存在し、それが約1kmにわたって連続する様子が明瞭に現れている。この深い凹地に沿うような若干規模の小さな凹地も確認され、また、C地区に相当する部分で基岩上面の凹凸が他よりも激しいことも読み取れる。これらの凹地は、古い地表面や浸食面を示すものではなく、200年にわたって続いてきた地すべりの活動によって徐々に形成されてきたものと考えられるが、地層の走向方向や航空写真で確認されるリニアメントとは明らかに斜交しており、当地すべりの活動が従来からいわれているような地質構造に一義的に規制されたものではないことが窺える。

また、先述した基岩上面の形状と揚水試験の結果を比較してみた場合、基岩上面の凹地に多量の地下水が賦存するというような明瞭な相関は認められない。これは、地下水が基岩上面の形状と異なる要因に基づいて地すべり地内を流動している——たとえば脈状水として——ことを示すものといえる。

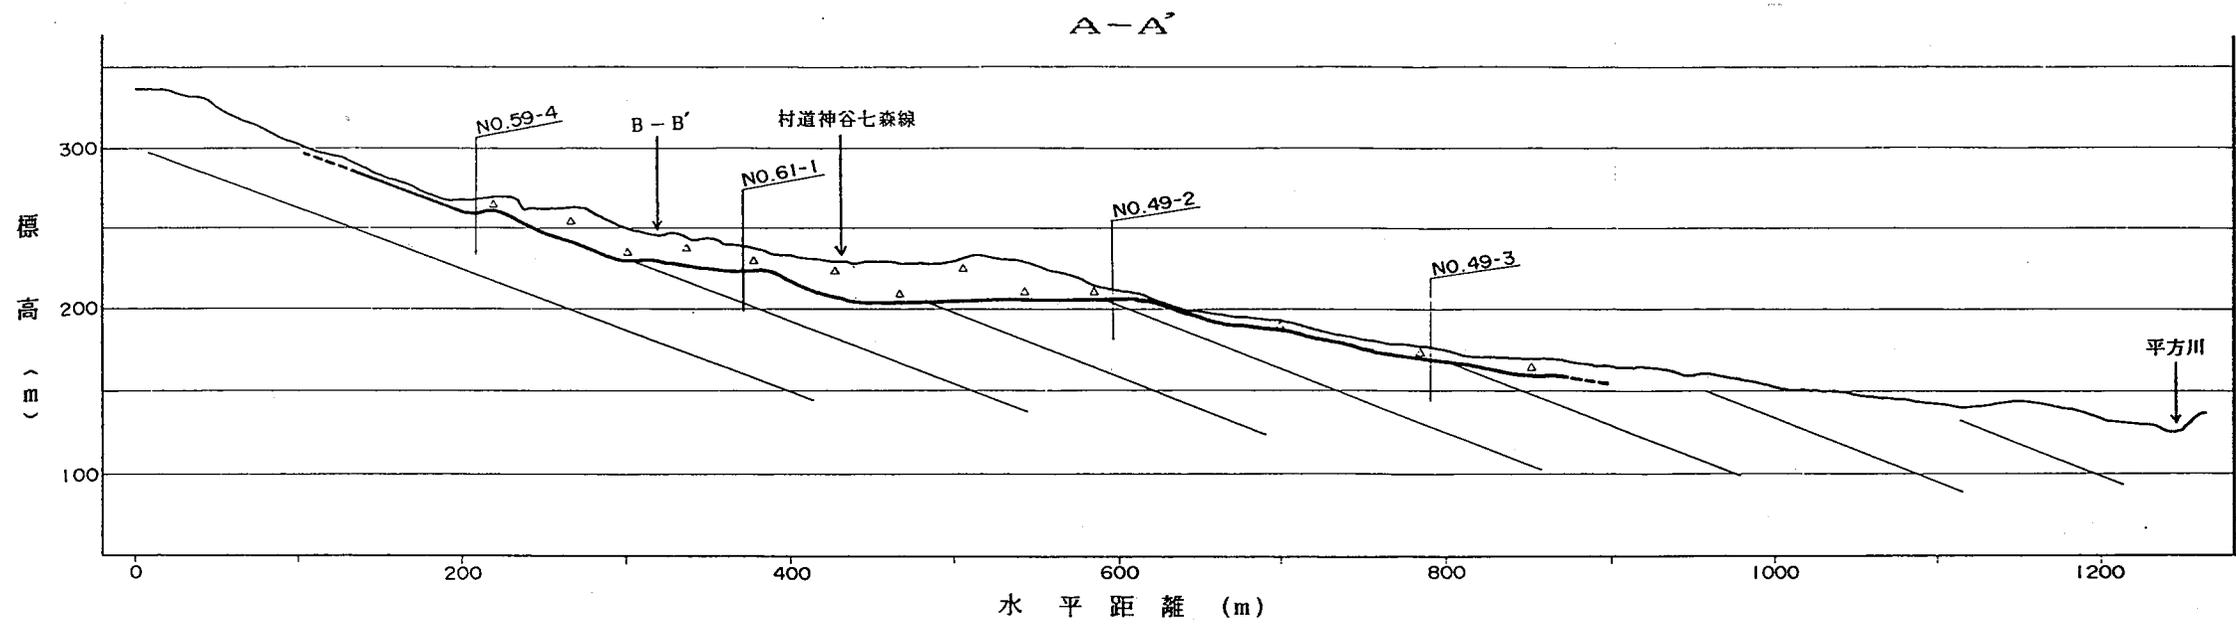
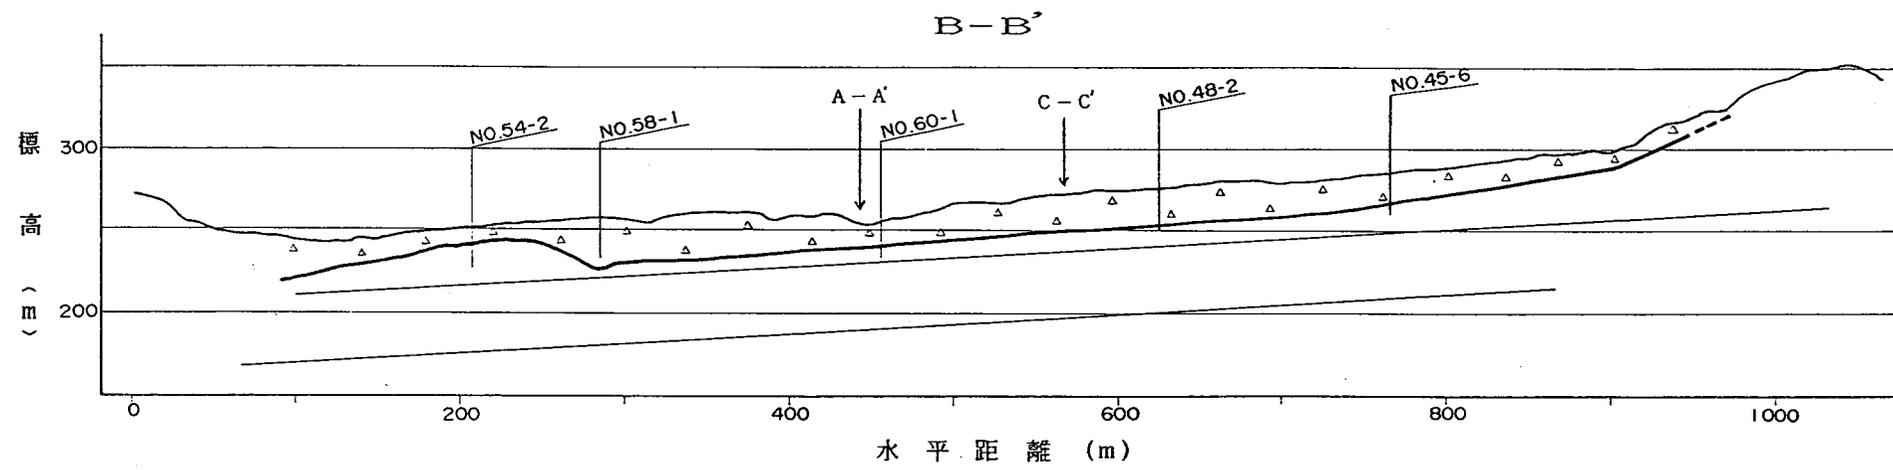
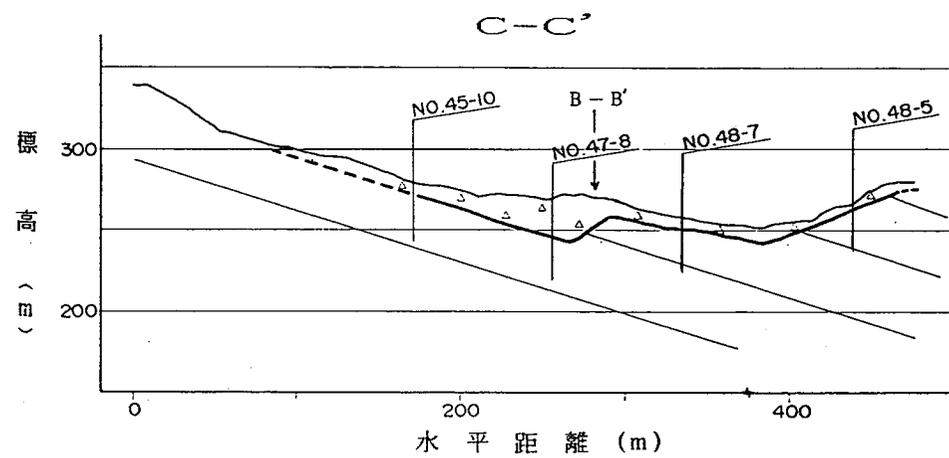
図2-2 模式断面図

図2-2は、代表的な位置での模式的な地質断面を示したものである。図では、

- 1) . A-A断面の村道より下方の斜面では、移動層が著しく薄い。
- 2) . A-A断面, B-B断面, C-C断面ともに流れ盤～走向すべりの様相を呈している。
- 3) . 基岩の高まりと地表の地形とは必ずしも一致しない。

といった特徴が読み取れる。

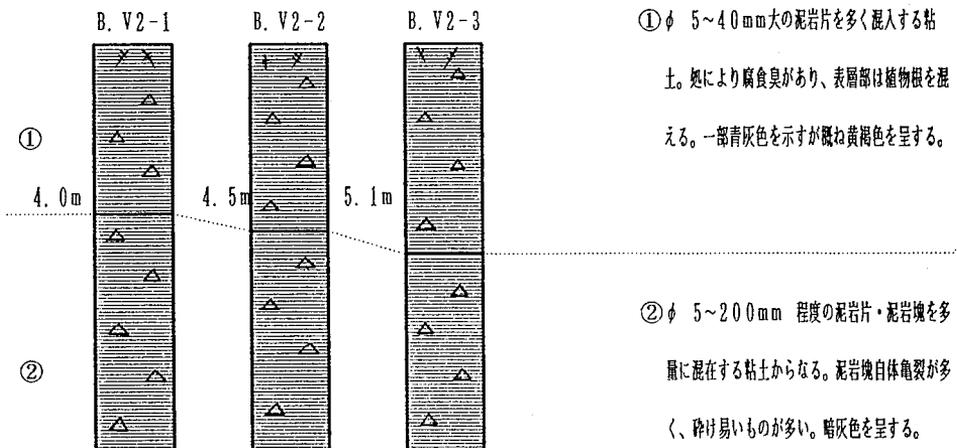
図2-4 地質柱状図

図2-4 に示す通り 3孔のボーリングコアから採取された土質は、表土を除けば概ね 2~5mの間の黄褐色の粘性土層と5m以深の暗灰色の泥岩片ないし泥岩塊混りの粘性土層に大別される。リング剪断・繰返し一面剪断試験を含む各種物理試験は、この 2層に絞り、コアサンプルの中から粘土分を多く含んでいる部分を使用し、土木研究所の資料作成方法で行った。

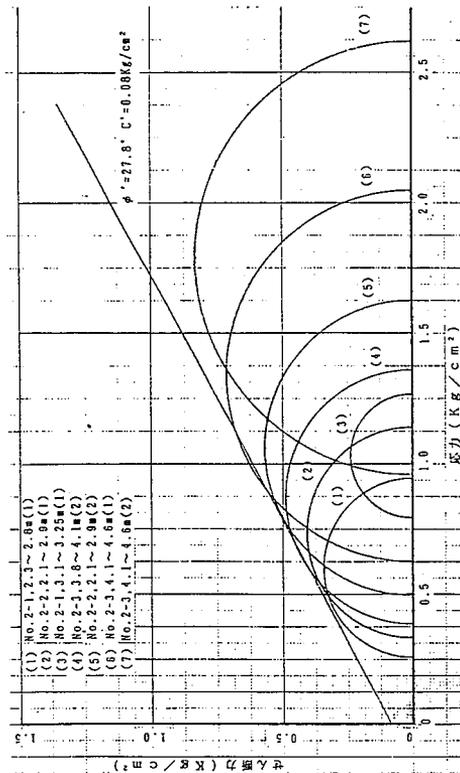
図2-7 モールの応力円 (浅い試料)

三軸（CU）試験は、デニソンサンプリング試料をそのままの寸法で行ない、供試体高さが直径の2 倍以上とれないものについてもそのままで行い、圧密圧力については概ね上載圧前後で行った。

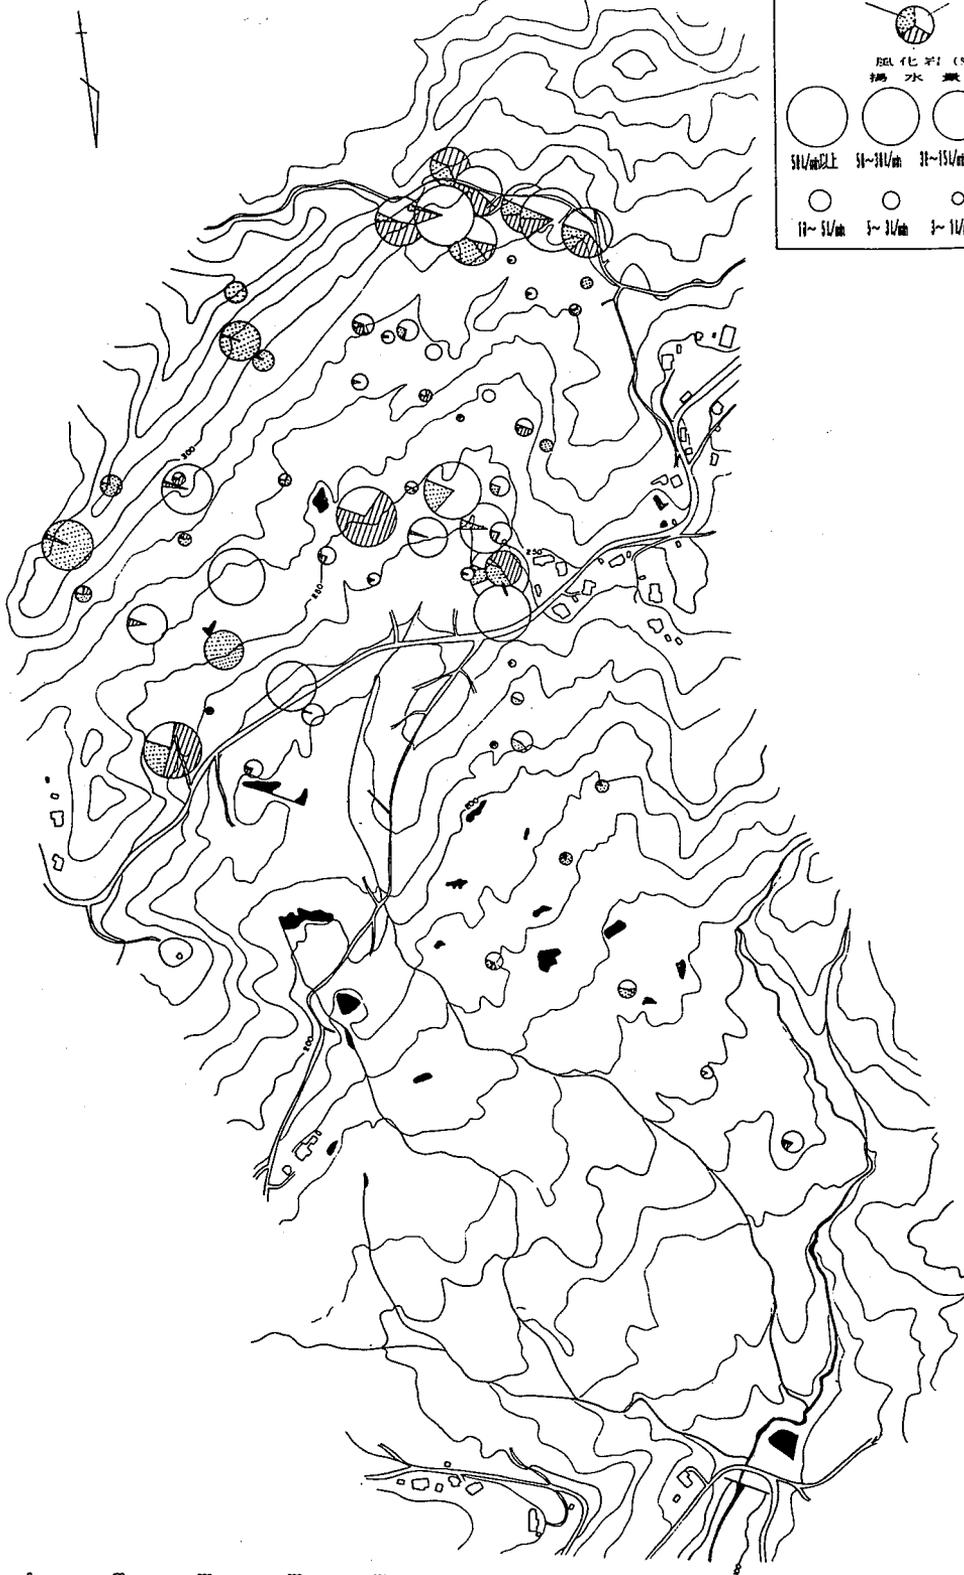
図 2-11 揚水試験結果平面図

表2-6の結果を平面図にプロットしたものを図2-11に示す。

従来の調査ボーリング孔は主に村道より上の斜面で実施されていてデータの密度に差があるとはいうものの、近年になって活動の活発化しているA・C地区で多量の地下水賦存の認められる傾向が明瞭に現れている。これは、地すべりの活動が地下水と密接に関係していることを示しているといえよう。

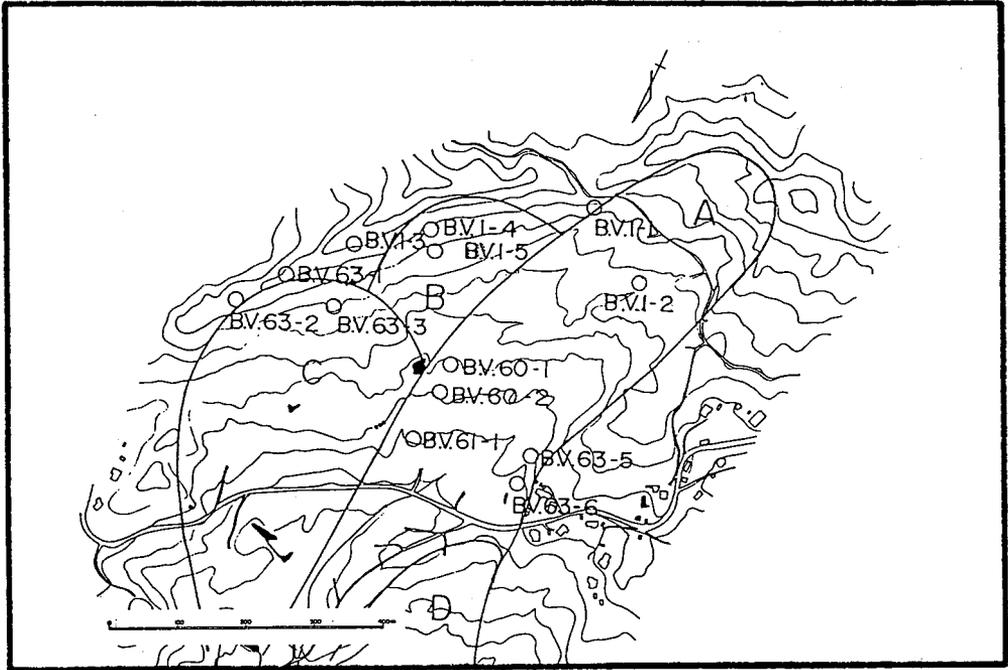
图 2-12 地下水観測位置図

地下水位観測は、図2-12に示す通り、全部で13か所行なっている。

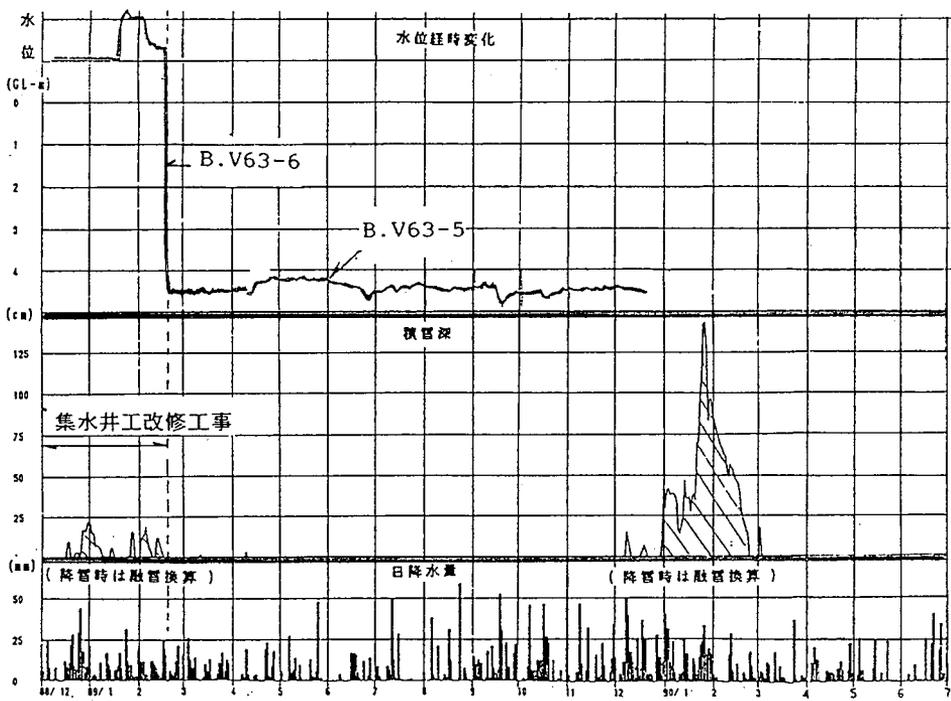
图 2-13 A地区地下水位変化図

図2-13より、B. V 63-5号はG. L-4. 5m付近に一定するものの、B. V 63-6号では、観測開始当時、自噴状態を示していたが、約6mもの水位低下が認められ、明らかに集水井改修工事の効果の現れている事が判る。

A地区の村道神谷・七森線付近においては、昭和63年12月～平成元年2月中旬にかけて、50号井の改修工事が、またB地区においては平成元年11月に水抜ボーリング工、平成2年7月に集水井工が施工されている。

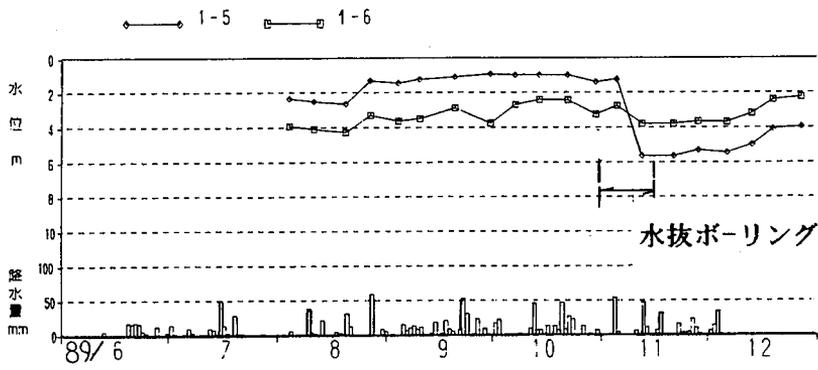
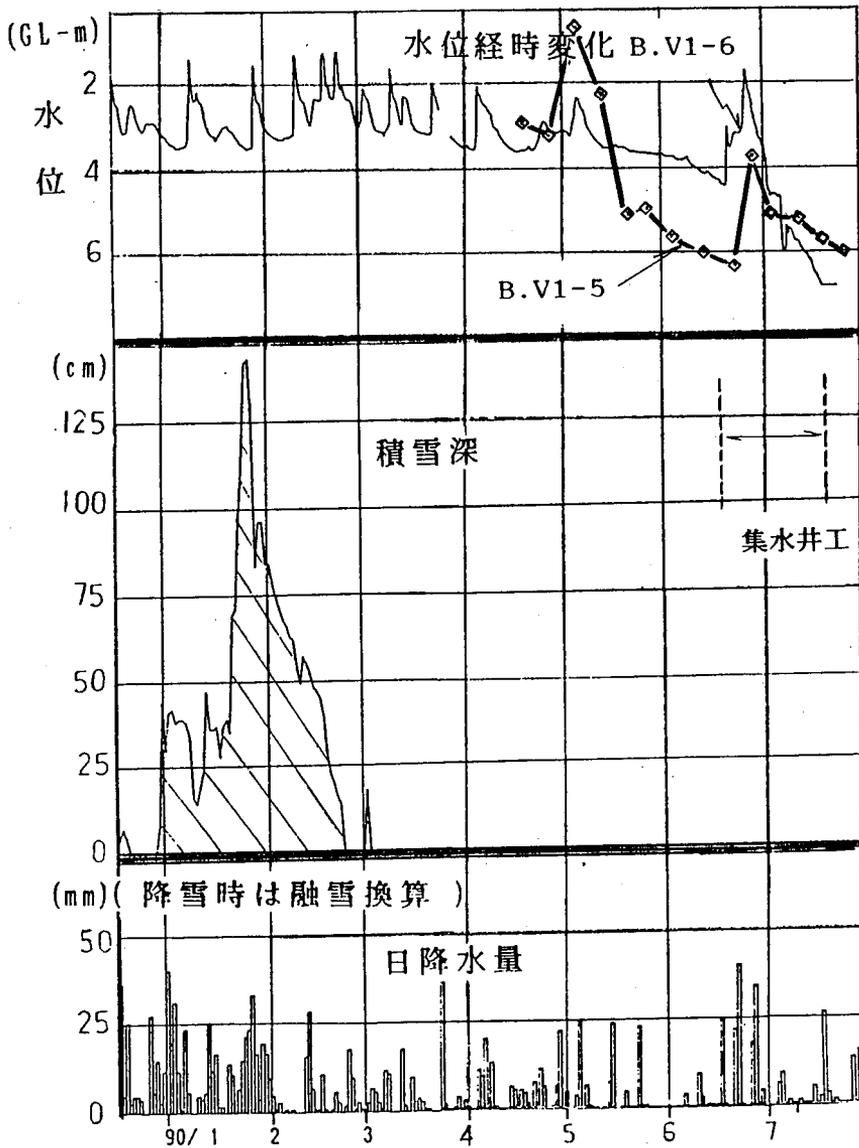
図 2-14 B地区地下水位変化図

また、図2-14から、B. V1-5号では水抜ボーリング工施工、B. V1-6号では集水井工施工によって約2～4mの水位低下が確認された。

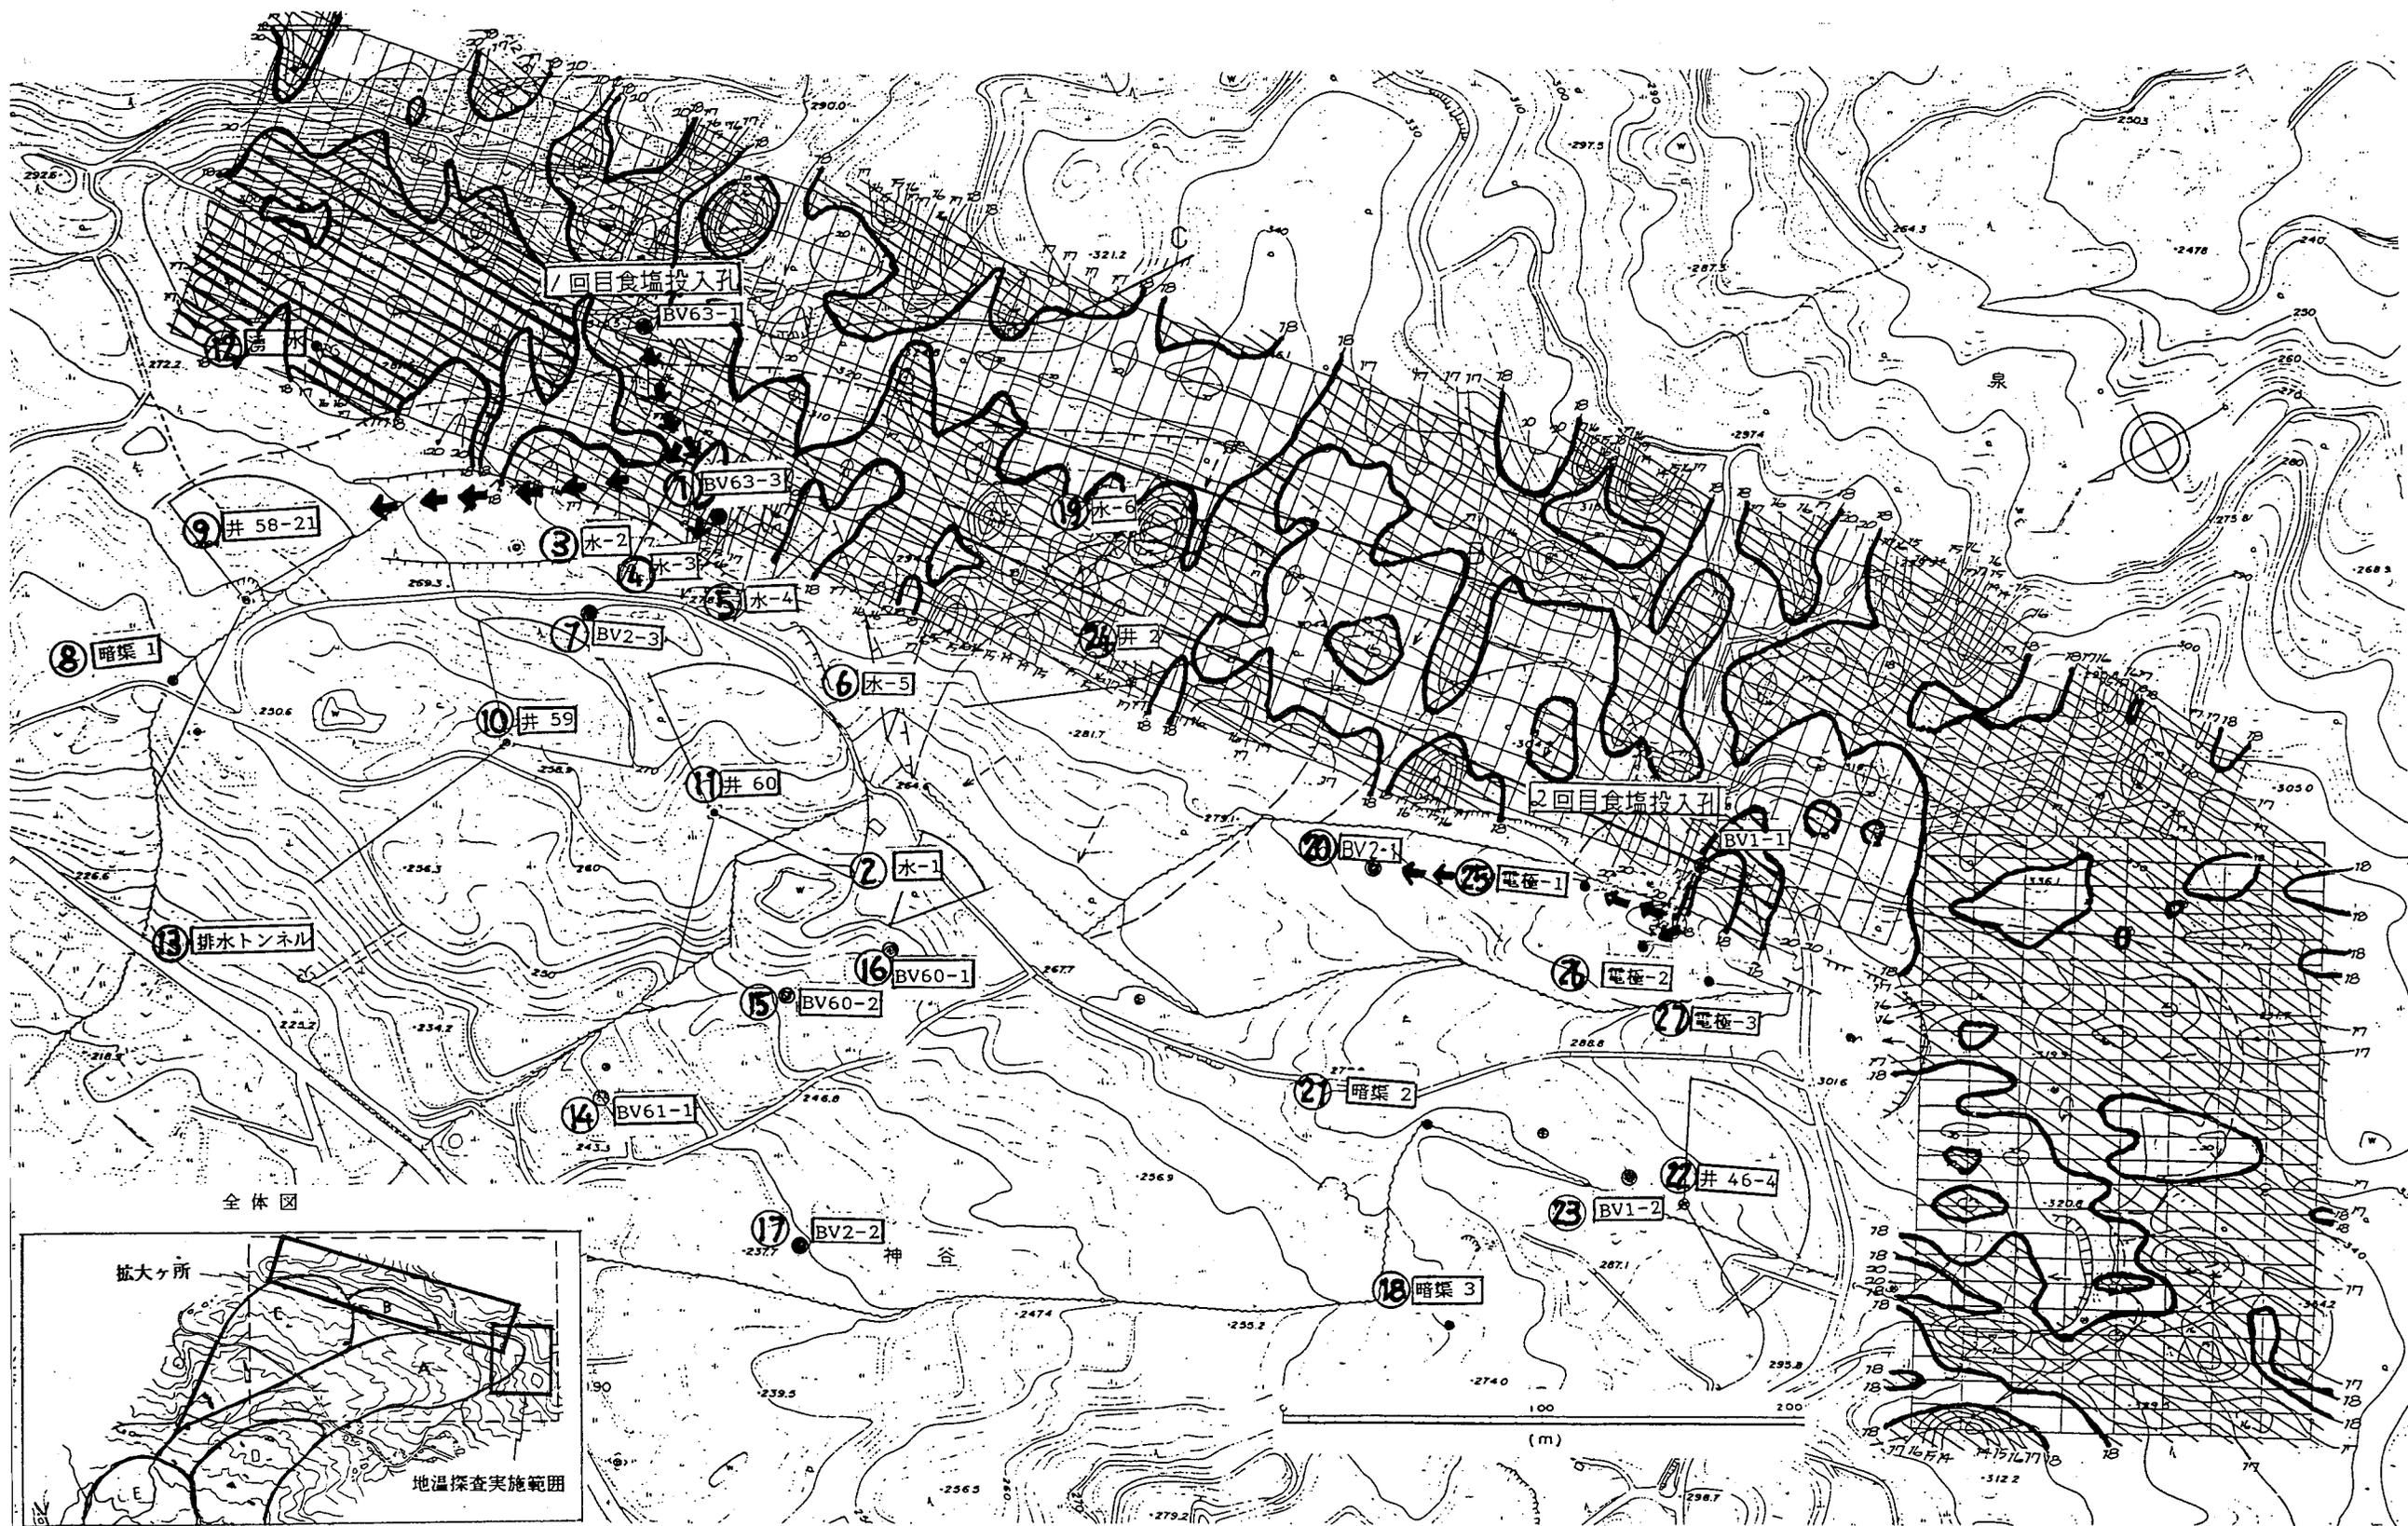
図 2 - 15 地温探査及び地下水追跡結果図

昭和62年度には、地下水の供給源と推定される地すべり地の頭部尾根域で地温探査を実施した。測点は10m×20mメッシュの836点である。測定方法・データの詳細は紙面の都合上割愛するが、図2-15に1m深地温分布図を示した。

地温の測定は、昭和62年8月に行ない、各補正を行った結果、図中18℃未満の範囲（図中

の部分）に流動地下水を推定した。この中で、15～16℃程度の低温域を核とし尾根域を横断するような部分が各所に認められており、尾根域はもとより地すべり地外である尾根の裏側からの地下水流入も想定される。

昭和62年度地温探査結果を受け、昭和63年・平成元年度には低温域においてチェックボーリングを実施した。平成2年度は地下水追跡によって尾根域からの地下水の流入を検証し、その結果を1m深地温分布図（図2-15）に併記した。

地下水追跡は、推定地下水脈内のB. V63-1, B. V1-1号孔を利用して2回行ない、それぞれ300kgの食塩を投入した。

観測は、デジタルレコーダーを使用した集中管理方式を採用し、サンプリング間隔は2時間である。なお、センサーは電気伝導度計を使用しており、食塩水を感じると電圧が上昇する構造になっている。

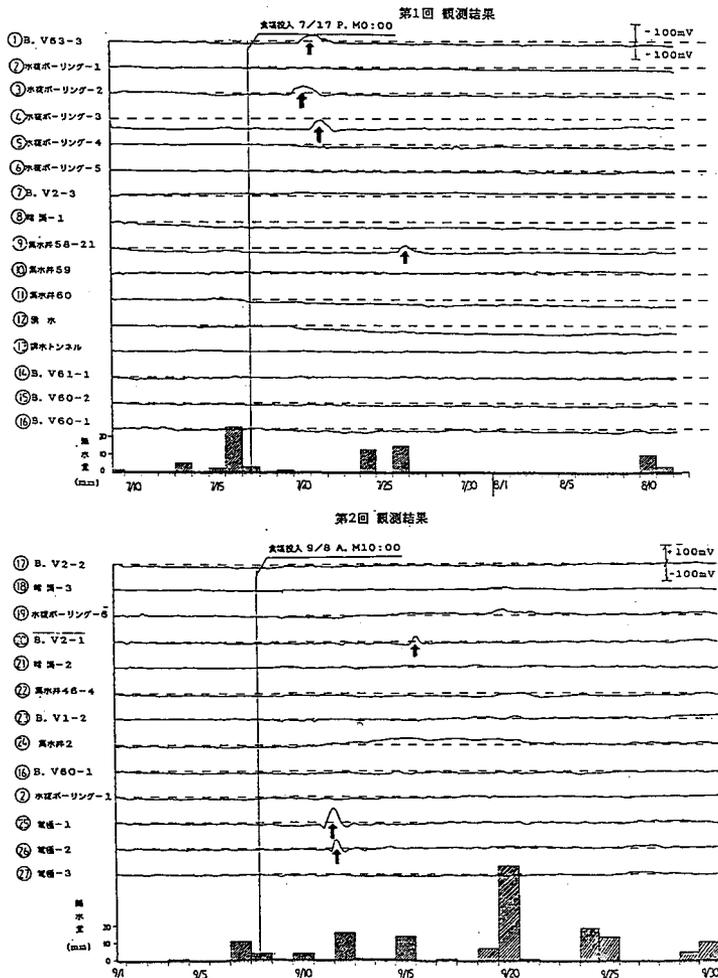
図2-16 地下水追跡電圧変化図

それぞれ食塩水の検出された観測ヶ所ならびに見かけ上の透水係数を次表に示す。

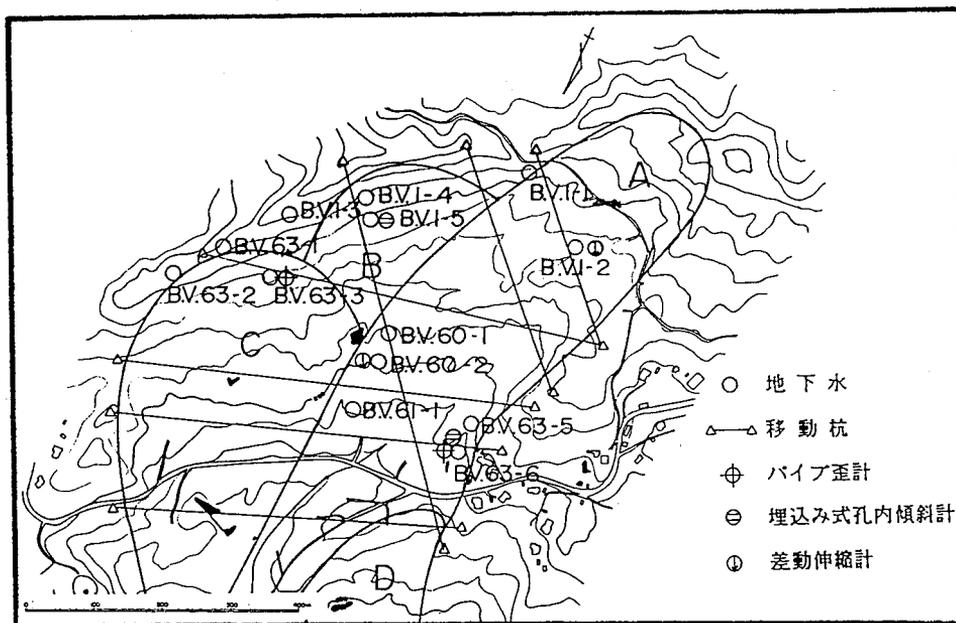
図2-17 移動観測位置図

沖見地すべり地においては、図2-17に示す通り、移動杭・歪計・埋込み式孔内傾斜計・差動伸縮計を用いた移動観測を行っている。

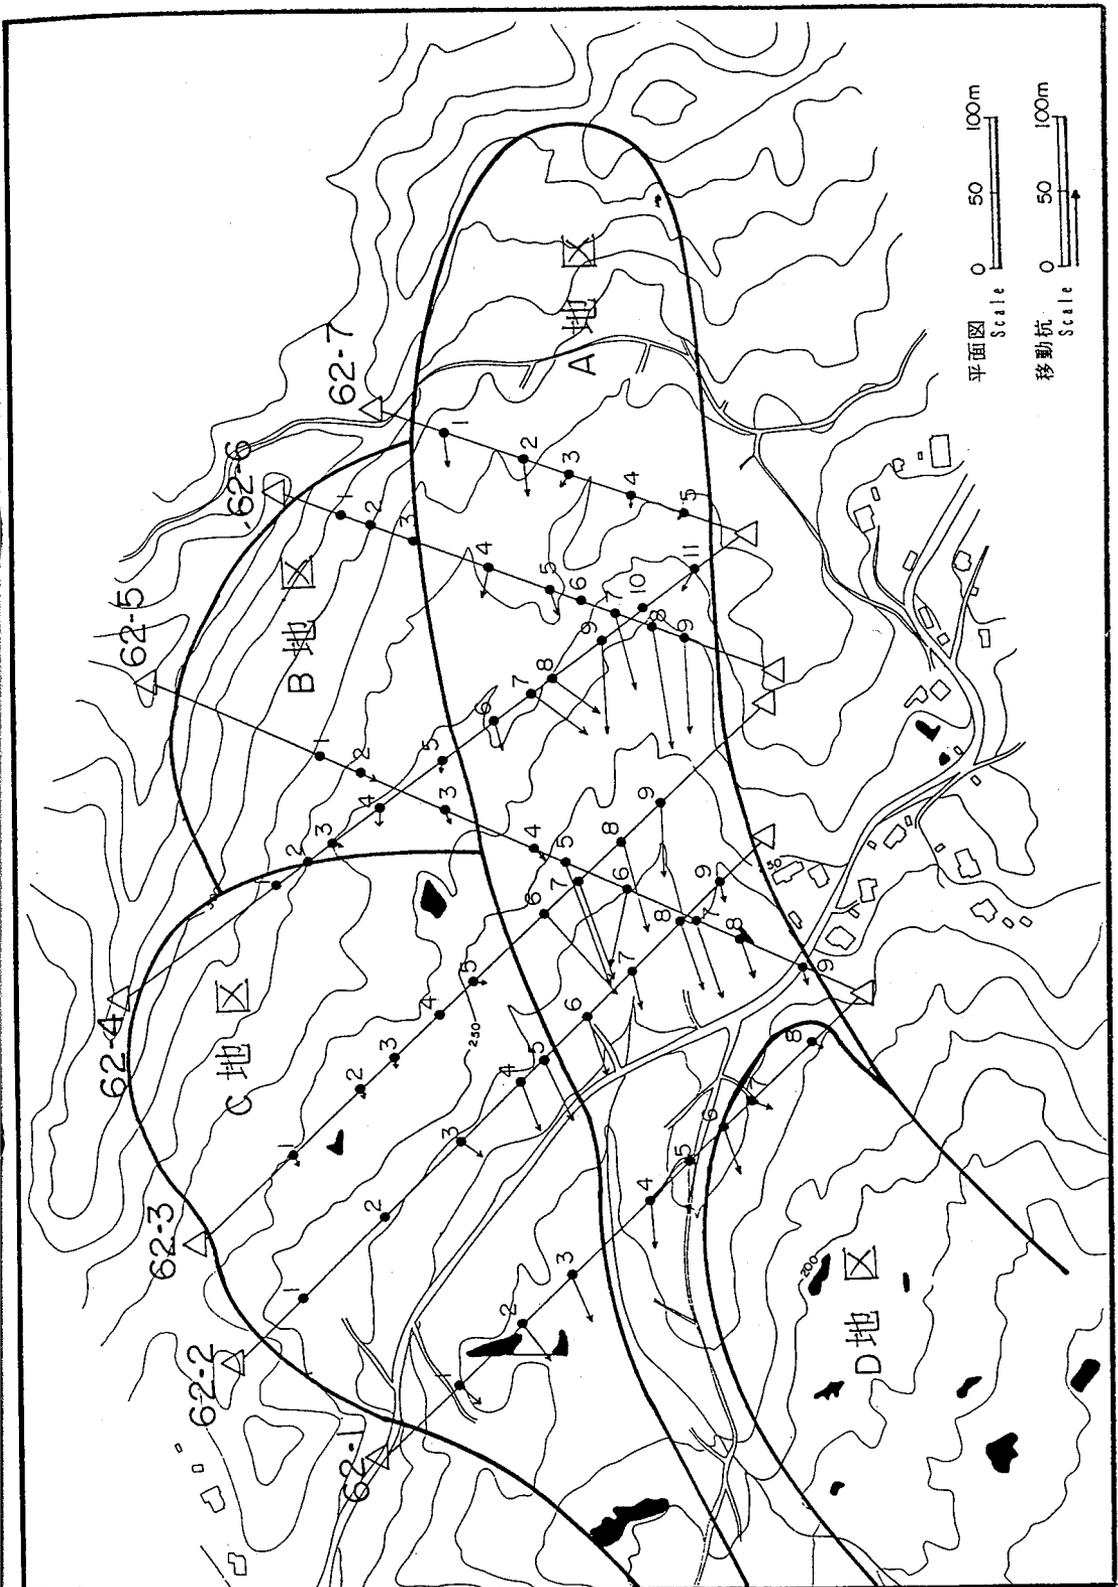
図 2-18 移動杭ベクトル図

平面的にみた移動量のベクトル図を図2-18に示す。観測期間は、昭和63年11月から平成元年11月である。同図より、変動量の顕著な箇所はA地区中部から、C地区との合流付近にかけてで、年間最大70~80cmの移動量を記録している。

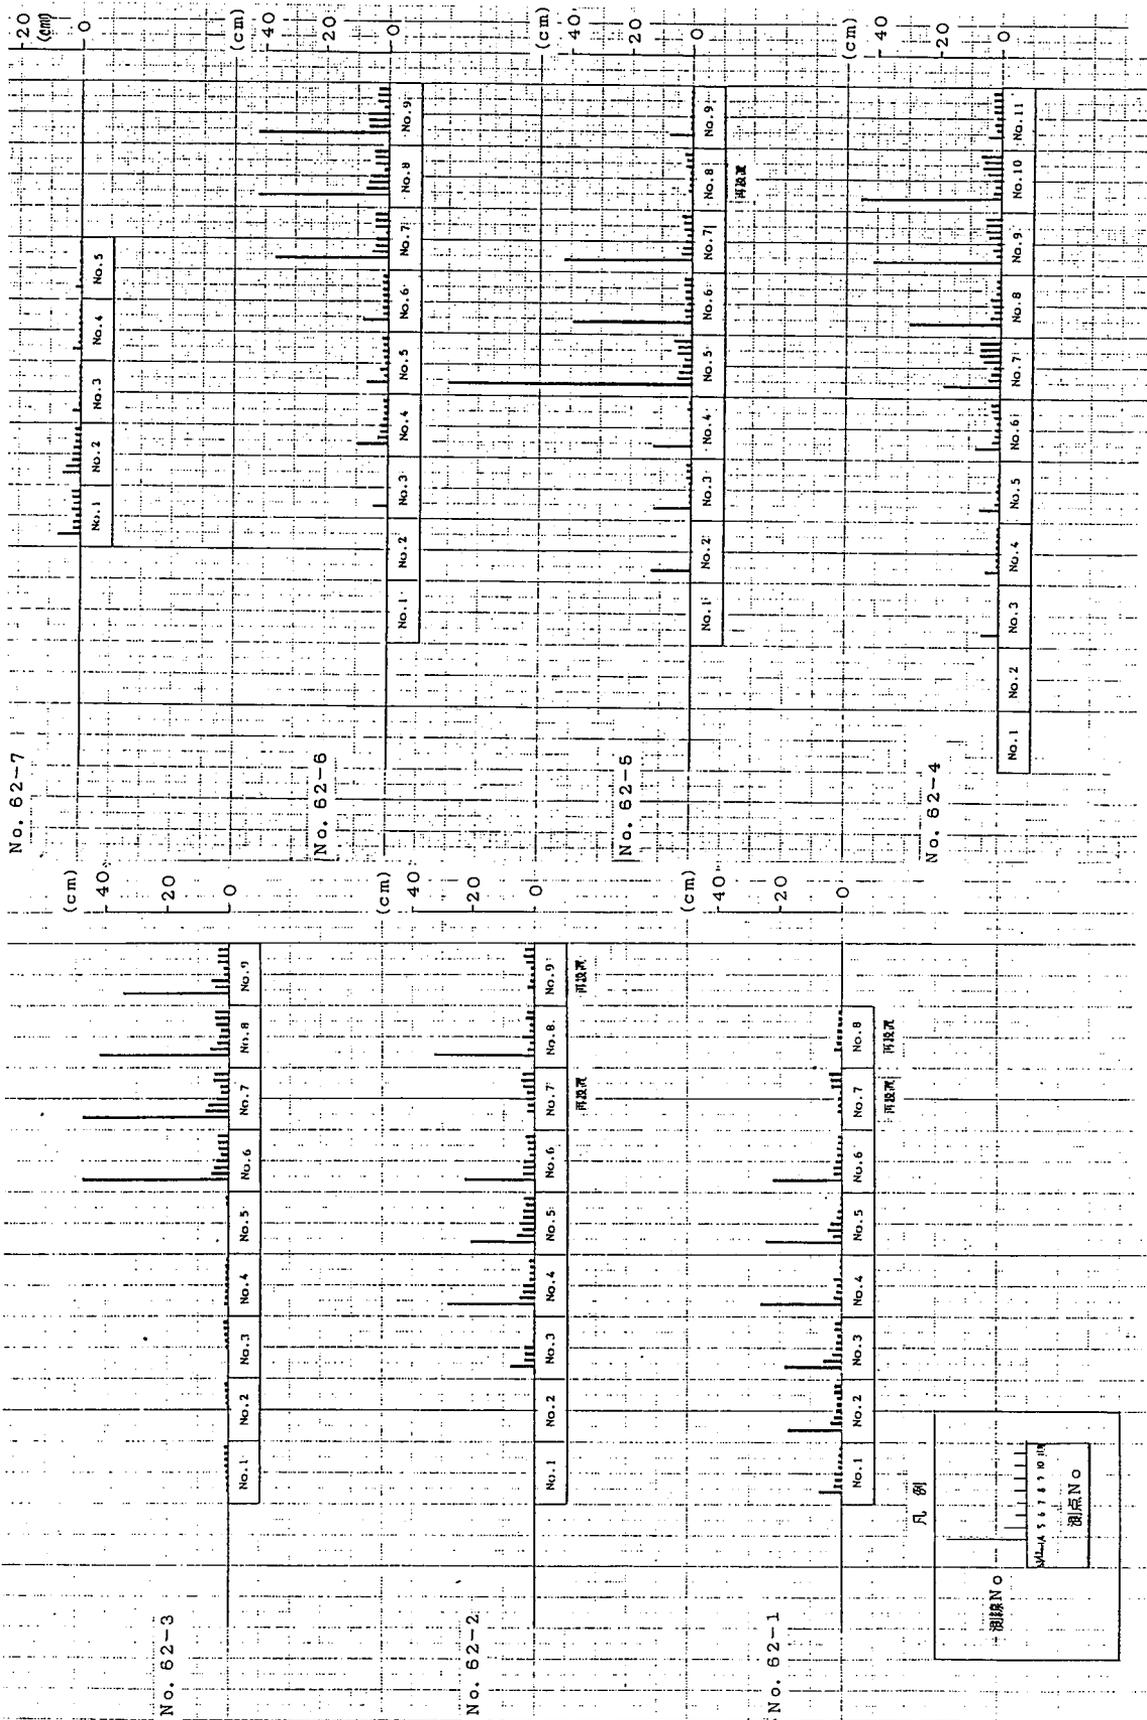
図 2 — 10 移動船日毎の変動量

また、同期間中の月毎の変動量を図2-19に示す。これより、

①冬季から融雪期にかけて最も活発化しているが、ほぼ全地区で年間を通じ移動している。

②B・C地区の上部では冬季から融雪期にかけて、単発的に移動している。

なお、月毎の変動量は前年度も同様な傾向が確認されている他、これまでのところのレベル観測から局部的な沈降・隆起部は確認されていない。

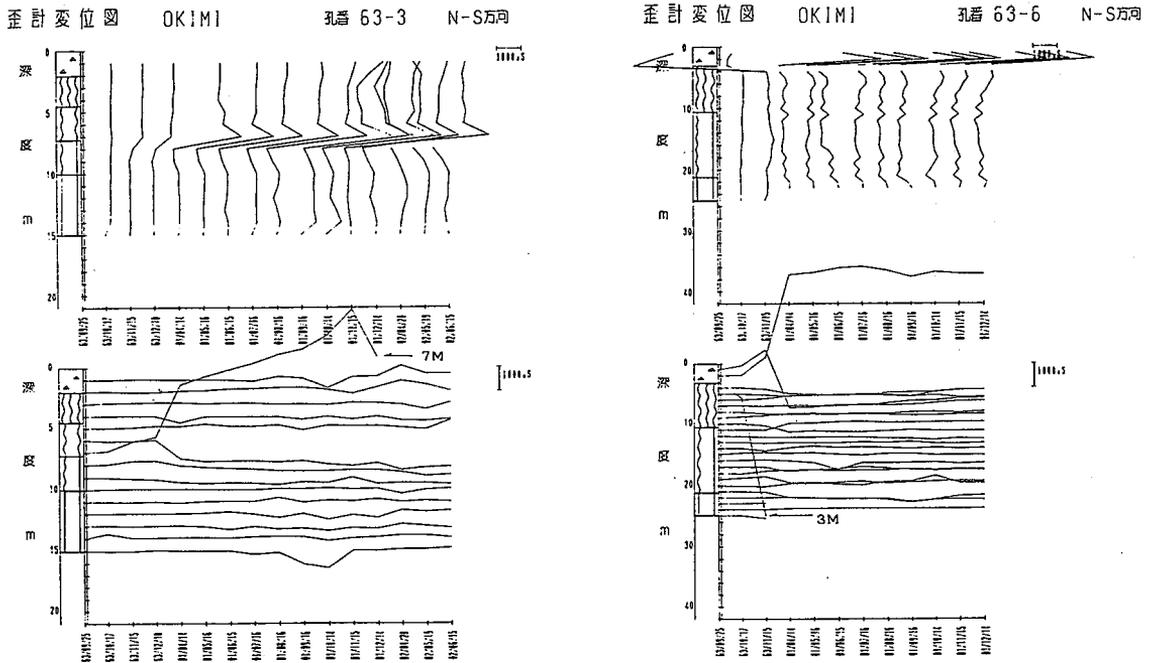
図2-20 パイプ歪計観測結果

沖見地すべり地におけるパイプ歪計の観測結果を図2-20に示した。

B. V 63-3号はC地区の上部に、B. V 63-6号はA地区の村道神谷・七森線付近に設置したものである。

C地区の上部は、当地すべり地の中では比較的活動が穏やかなところである。しかし、昭和63年9月にB. V 63-3号での初期値を観測後、同年の11月頃より深度7mに徴候が表れ始め、翌年の4月までに活発化し、平成2年の4月には断線に至っている。

一方、B. V 63-6号では、昭和63年9月に初期値を観測後間もなく、深度3mに顕著な変動が確認され、翌年の4月には断線に至っている。深度3mは、岩片混り粘土と強風化泥岩との境界付近であり、併設した埋込み式傾斜計にも同付近に変位が確認されている。
