第18回 現地検討会
1990.10.18~10.19

沖見

活動中の地すべりとその対策

主催 ■ 地すべり学会新潟支部
土質工学会北陸支部
後援 ■ 新潟県
新潟県地質調査業協会
地すべり対策技術協会新潟支部

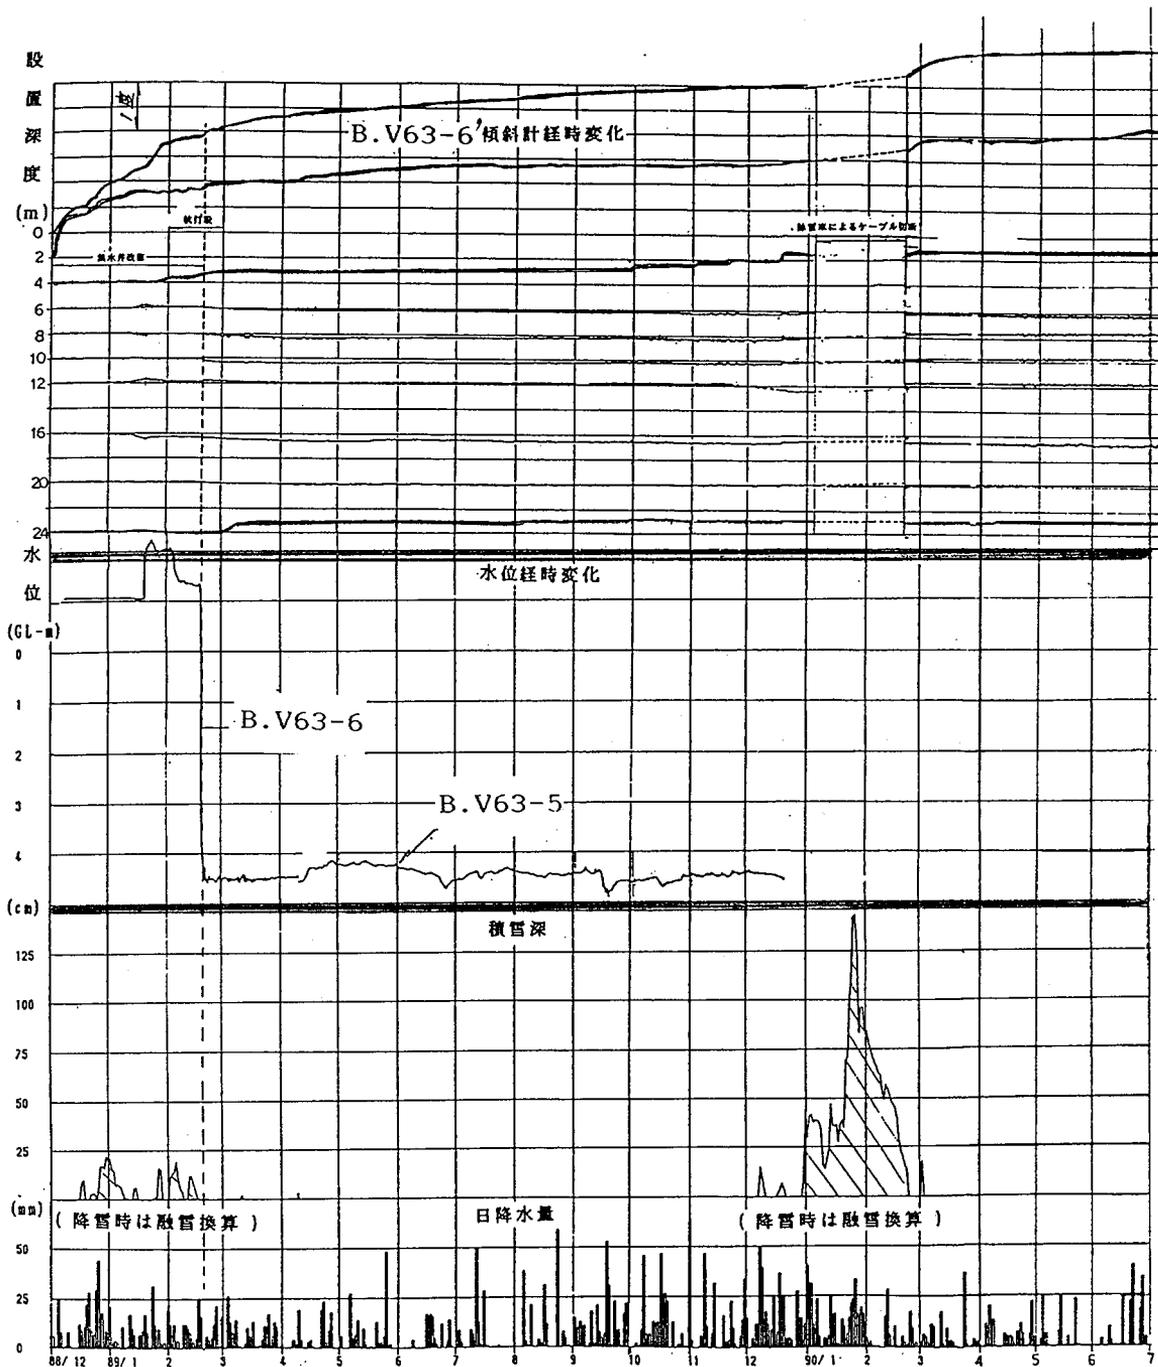
図2-21 埋込み式孔内傾斜計経時変化図

A地区のB.V63-6号に併設した埋込み式孔内傾斜計の自動観測結果を、先に示した地下水変動状況と合わせ 図2-21に示した。

観測の結果、深度4m以浅と深度24m付近に移動が確認された。

前者は、当初、1988年12月1日～1988年12月6日間で深度2mに平均9' / 日の傾きを示している。その後積雪が始まると傾きは2' / 日まで低下したが、1989年1月の融雪が始まると4' / 日まで増加し、深度4mにも動きが現れている。2月に入り降雪・融雪が繰り返されたが、傾斜速度は30" / 日まで低下し深度2, 4m共にほとんど治まっている。この後、変動はほぼ一定の割合で継続し、深度2mでは1989年12月1日までに累計3.5°の傾きが記録された。しかし、1990年1月下旬から始まった融雪期においては、前年度より小さな動きとなっている。

一方、深度24mは杭打工完了後の1989年3月2日に動き始め、1' / 日程度の傾きを3月9日まで続け沈静化している。

今後も浅・深両者のすべりの変動状況を長期に渡り観測する必要があるが、杭打工・集水井工の改修・集水ボーリングの増工による浅いすべりに対する鈍化現象を確認することができたと言える。ちなみに、B地区のB.V1-6号にも埋込み式孔内傾斜計を併設しているが、これまでのところ変動は確認されていない。

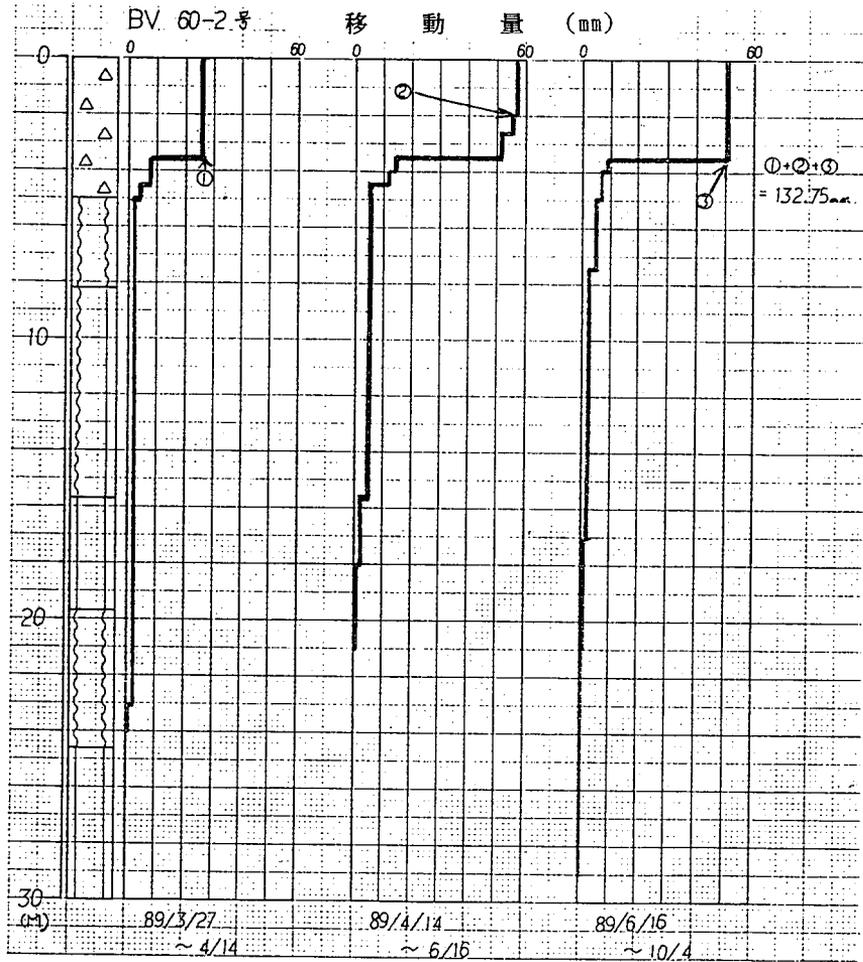
図2-22差動伸縮計変動図

差動伸縮計は、A・C地区合流部のB.V 60-2号、A地区中部のB.V 1-2号に併設してある。

この内、顕著な変動が確認されたB.V 60-2号の観測結果を図2-22に示した。なお、解析は、差動伸縮計考案者の湊元氏によるものである。

最も激しい変動は、岩片混り粘土層中の深度 3~4m間で確認されており、その変動量は平成元年 3月27日~平成元年10月 4日の間で 130mm以上にも及んでいる。

先に述べた、A地区内における歪計・埋込み式孔内傾斜計と同様に浅層において活発な移動が確認されたと言える。

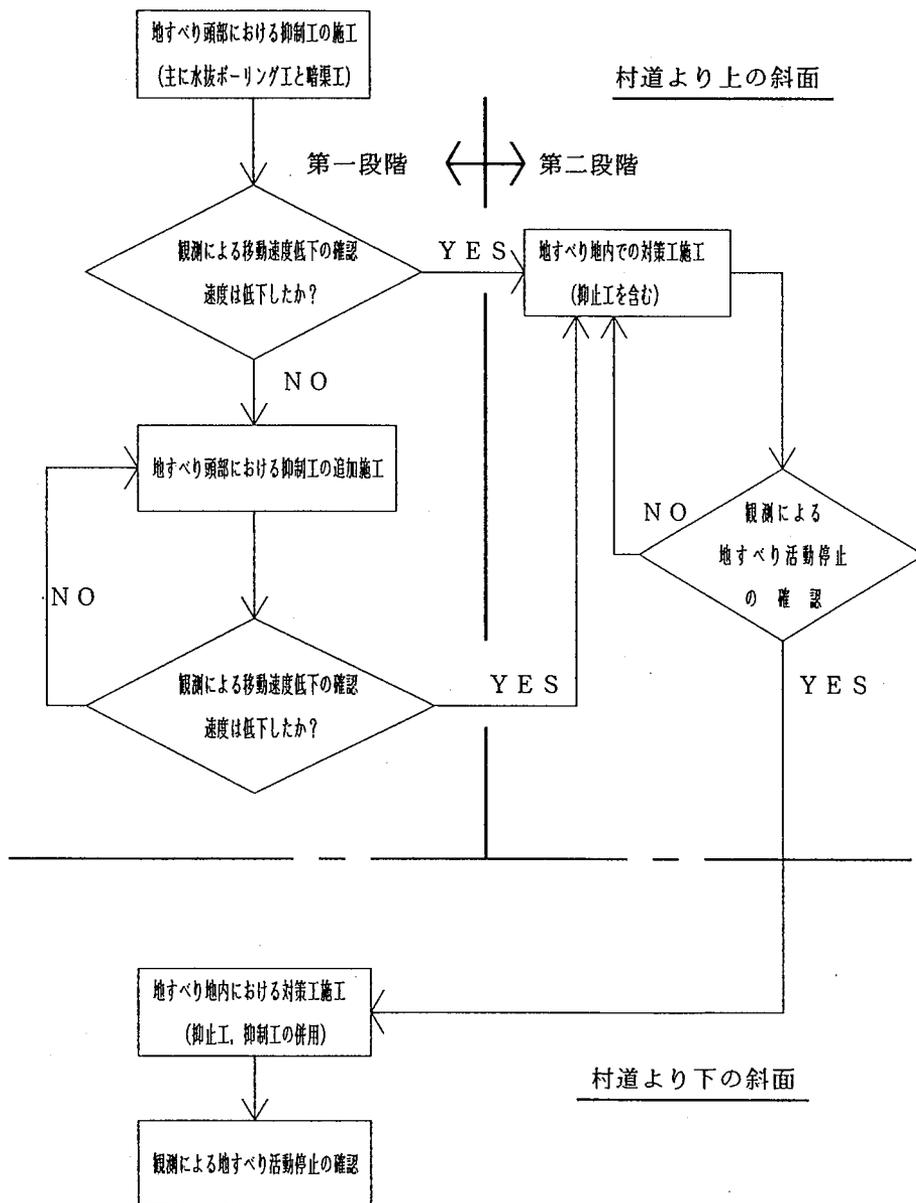
以下に、今後の観測、対策工施工の流れをフローチャートにして示す。

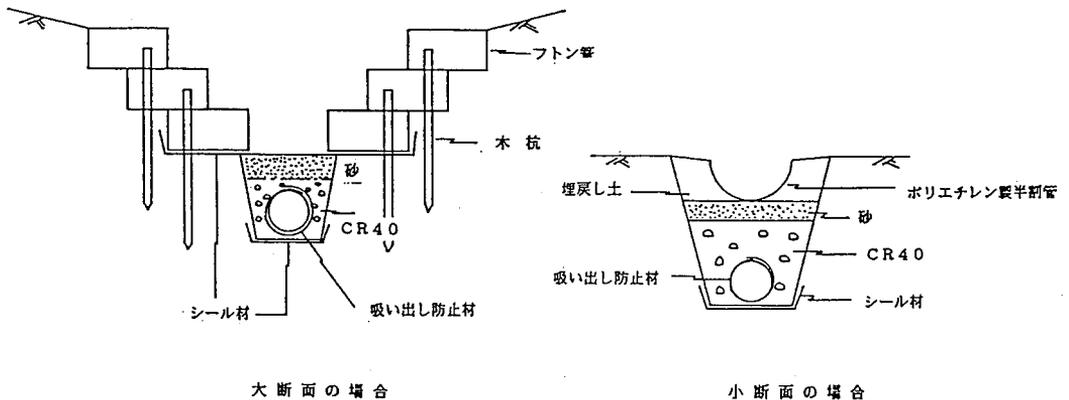
図4-2 開暗渠工・暗渠工模式断面

また、開暗渠工・暗渠工は図4-2に示すような構造のものを、斜面内の沢状地形を利用して配置してある。

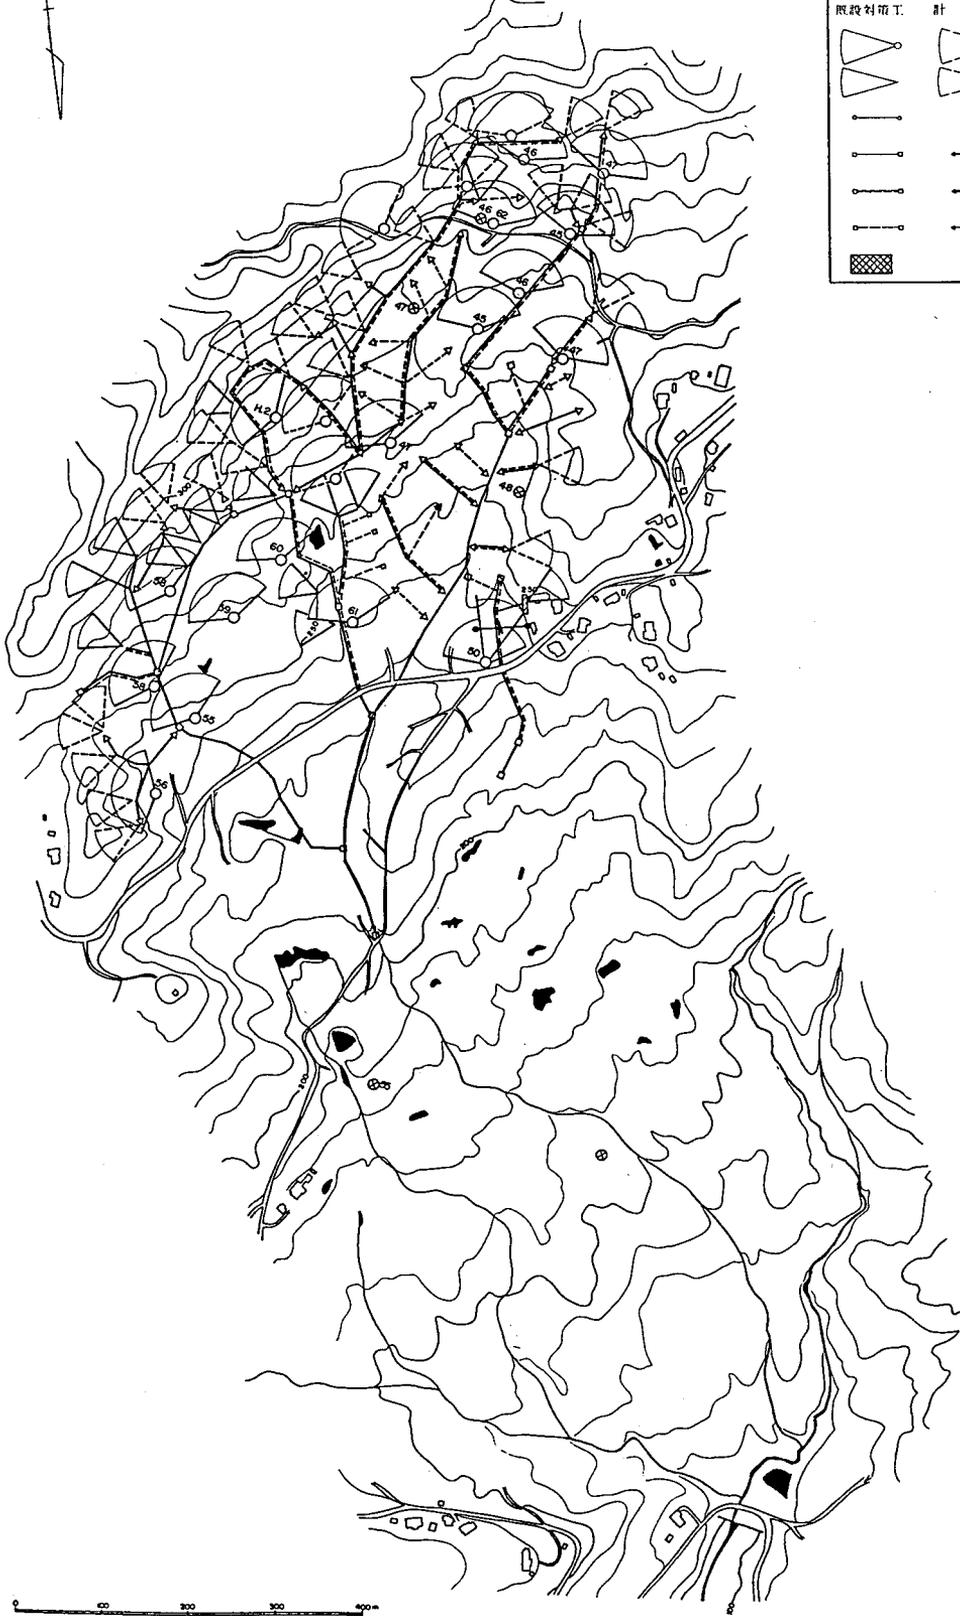
图4-1 对策工案(地下水排除工)平面图

第4-2項にあげたⅡ)の方針に基づいて作成した現時点での対策工（案）平面図を図4-1に示す。

- ①地温探査で確認された地下水脈を効果的に狙えること
- ②活動が緩やかで、施工した対策工が長期間機能できる位置であること

に配慮しながら、流入地下水・浸透地下水排除工を主とした抑制工により斜面向かって左側の尾根域に水抜ボーリング工と集水井工を配置した。

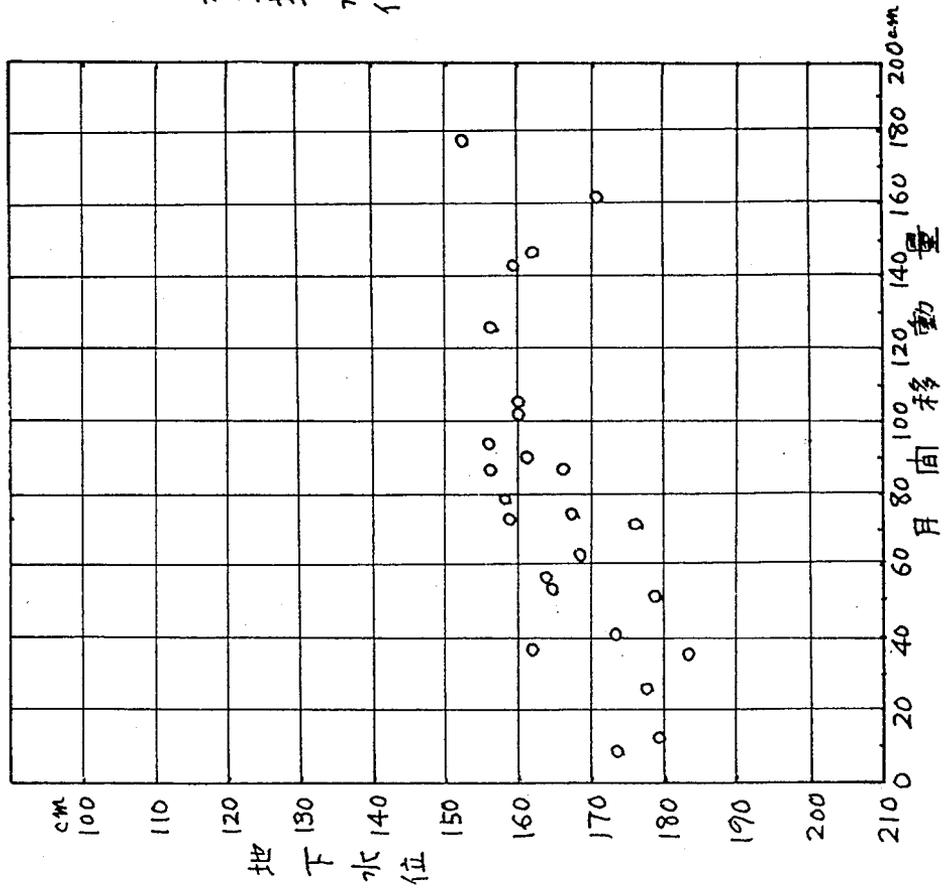
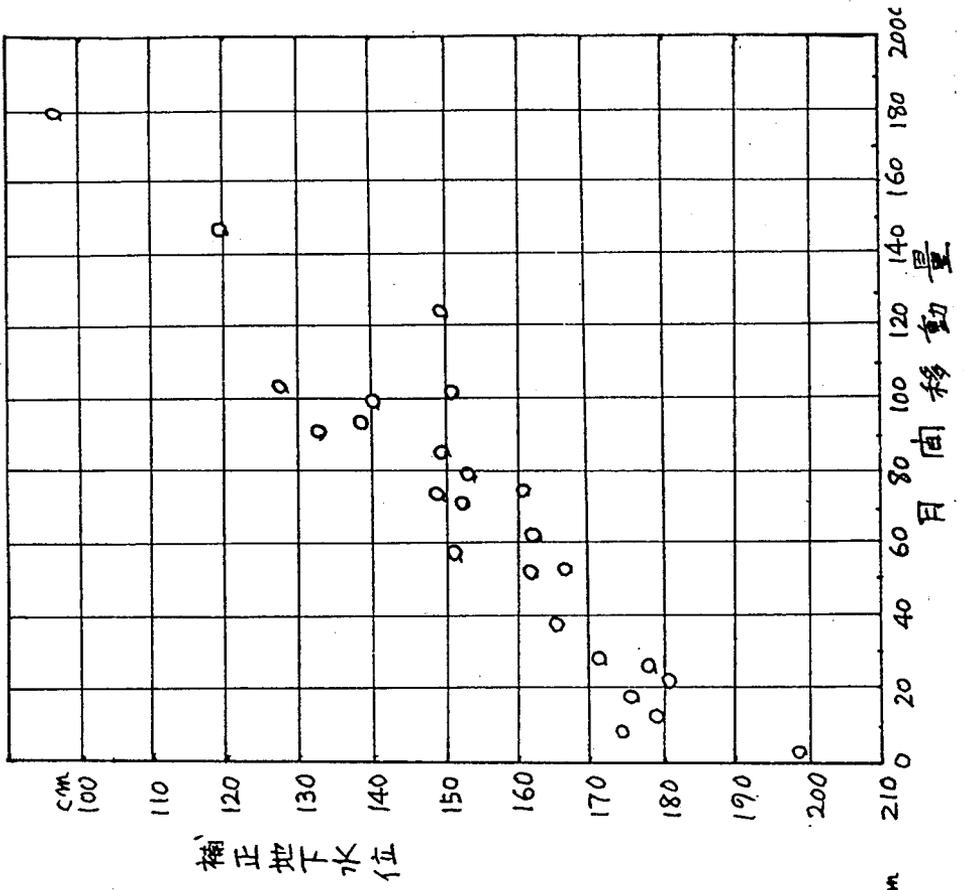
図 E 神谷地すべり地下水位補正地下水位と月間移動量の関係

月間移動量と月平均地下水位との関係は大体同じ様な関係にあるが、幾分関係に一致しない部分が見れるのは地氈りの伸長や収縮によつて地下水位の変化が現れる為で、伸長や収縮の補正を行えば大体近似な関係となつて来る。(第55図参照)

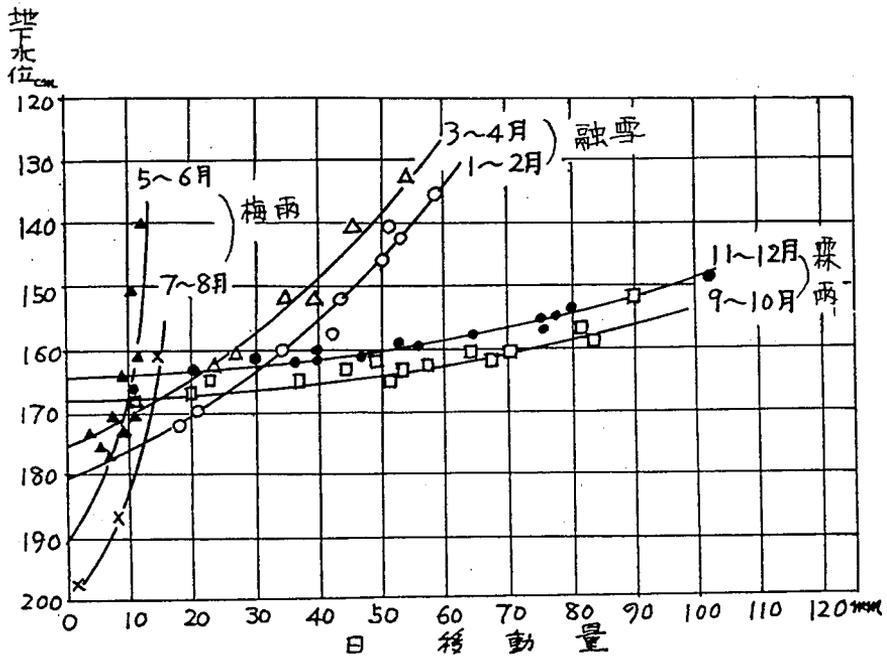
図 F 神谷地すべり季節別地下水位と移動量

地下水位の増嵩と日移動量との関係は5、6、7、8の4ヵ月間は略々同様の傾向を示して、地下水が増加してもその割合に移動量は増加しないのが特徴である。3、4、1、2の4ヵ月は同じ様な傾向をもつていて水位の増加と移動量の増加率は中間的な関係であり、11、12、9、10の4ヵ月は水位が上昇した割合に移動量は増加しない。即ちこれを云いかえれば、9月から12月の霖雨、初雪の時節は地下水位が上つたら移動量は急に増える傾向をもつが、5月から8月の梅雨、盛夏の候には地下水位が上つても移動量は増えないという事になり、1月から4月の積雪、融雪の時期は両者の中間的な傾向をもつているという事になる。この理由は夏の蒸発量の多い時期の一時的な豪雨による短時間の地下水位の上昇は移動量に影響を与えない中に再び低下してしまうから夏の水位変化は移動量に影響する割合が低い結果となつて現れ、蒸発量も少く、連続的降雨の多い時期の水位変化は敏感に現れ、表土の平均的に湿つていて徐々に滲透の行われる雪の時期が中間的な傾向となつたものと推定される。(第57図参照)

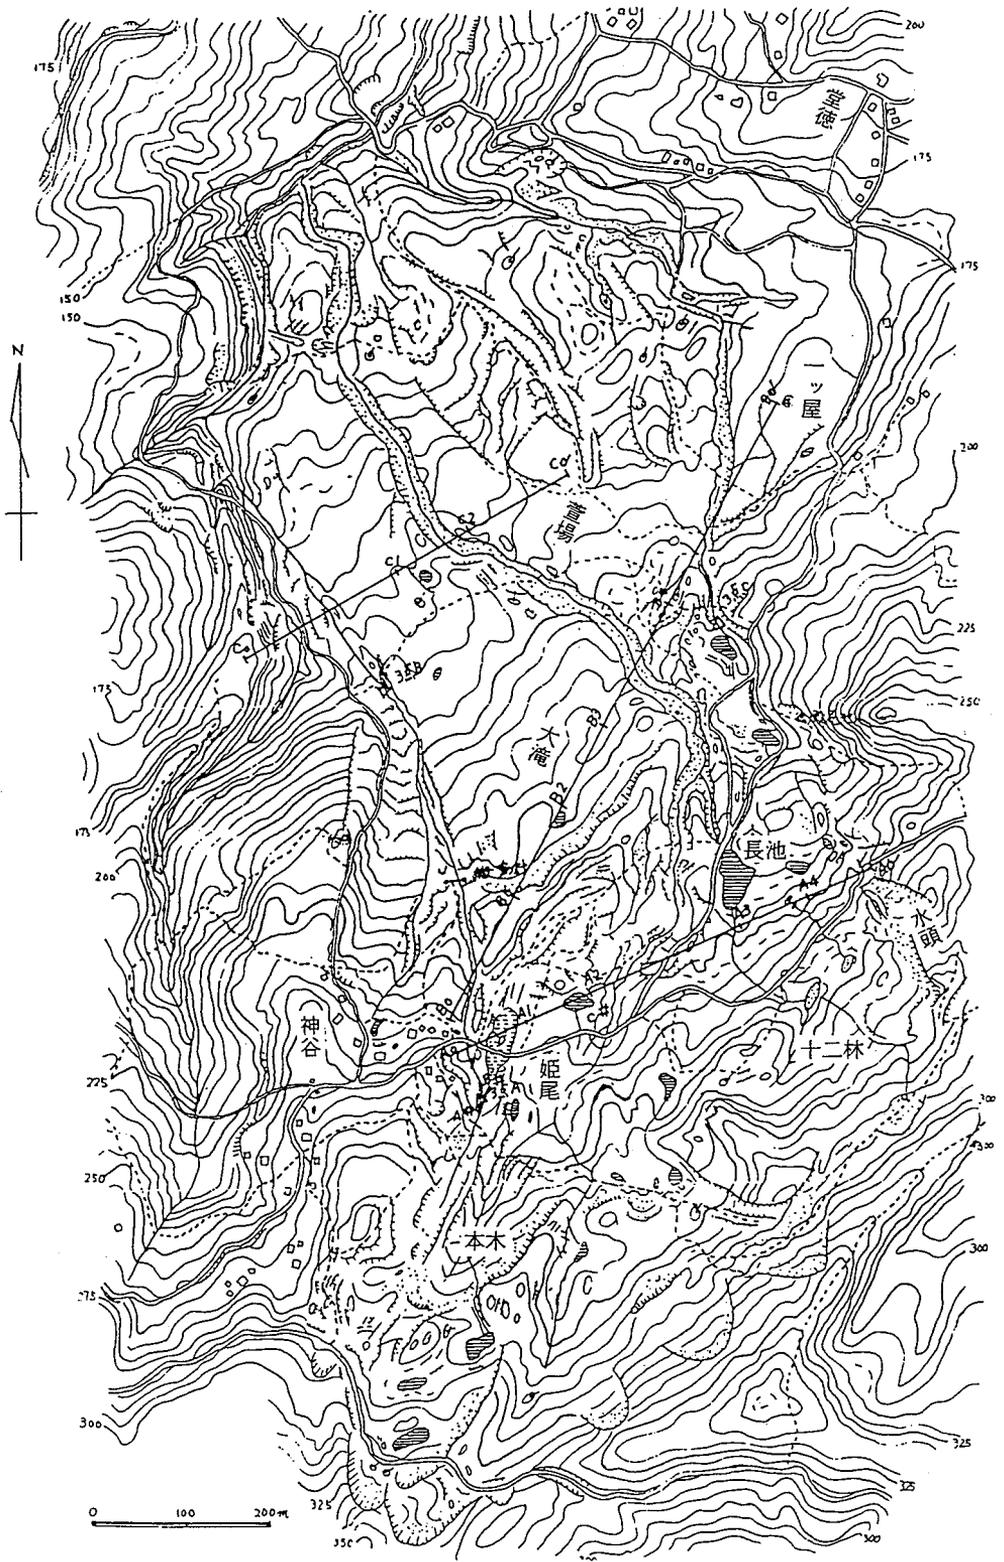
図4-2 神谷地すべり平面図

- (1) 観測地の基礎となる1/2,000の地形図を作成
- (2) 地質の専門家である県資源課の牧山、和田の両技師により地質調査を実施
- (3) 現地踏査により2つの崩落崖を境に、上段、中段、下段の3ブロックに区分
- (4) 各段の移動状況を把握するために、A、B、Cの3測線を設け、標柱を立て、トランシットの測角により移動量を測定
- (5) 地すべり地左岸側端に移動測定計(現在の伸縮計)を設置し、mm単位までの微細な変位を測定
- (6) 地すべり左岸に3点測標Bを設定(不動地に2点、移動地に1点)、右岸側にも同様な3点測標Cを設定、3点による三角形の変化を測定
- (7) 地下水位測定を行うために、不動地に(左岸側)、A井戸、移動地側端近くにB井戸、中心近くにC井戸の3観測井を設定(深さは、A井は6 m 10cm、B井は3 m 20 cm、C井は3 m 20cm、保孔管は径1.5インチ、長さ3 m 30cmのガス管を使用)
- (8) 気象観測として、天候、気温(最高、最低)、地温、横井戸の水量、水温、気圧、雨量、積雪量、日照等の測定
- (9) 積雪水量(積雪の比重測定)と流出量(三角堰による地すべり地外の流出量の比較)

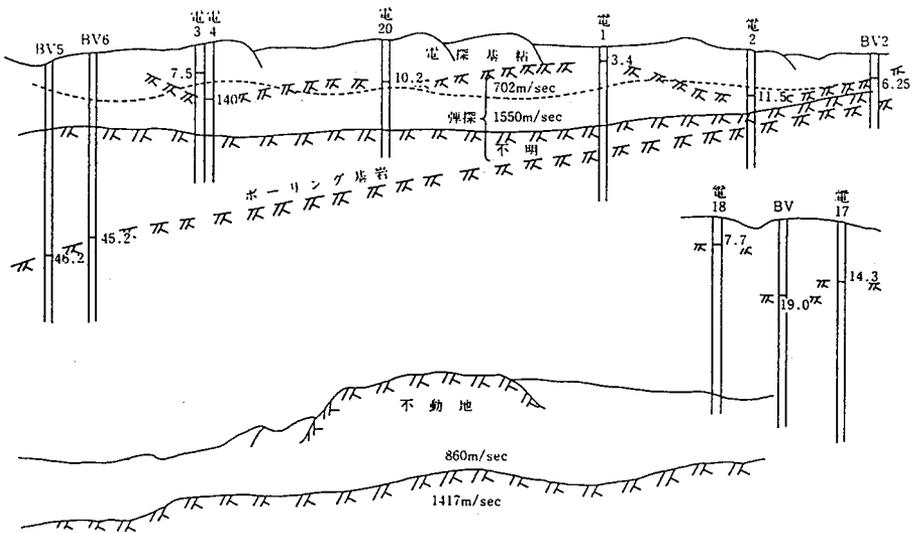
図 4 - 3 神谷地すべり地下探査結果の比較

地震探査は昭和24年の9月8日から19日にかけて実施し、電探測線方向と、これに直角方向の測線で実施した。しかし、これもまた所期の基岩の形状をはっきりと把握することは不可能であり、ボーリングの結果と対比すると全く違った結果となった。このような複雑な土質と亀裂の多い地すべり地に対しては実施することは不適當であると断定し、以後は中止した。

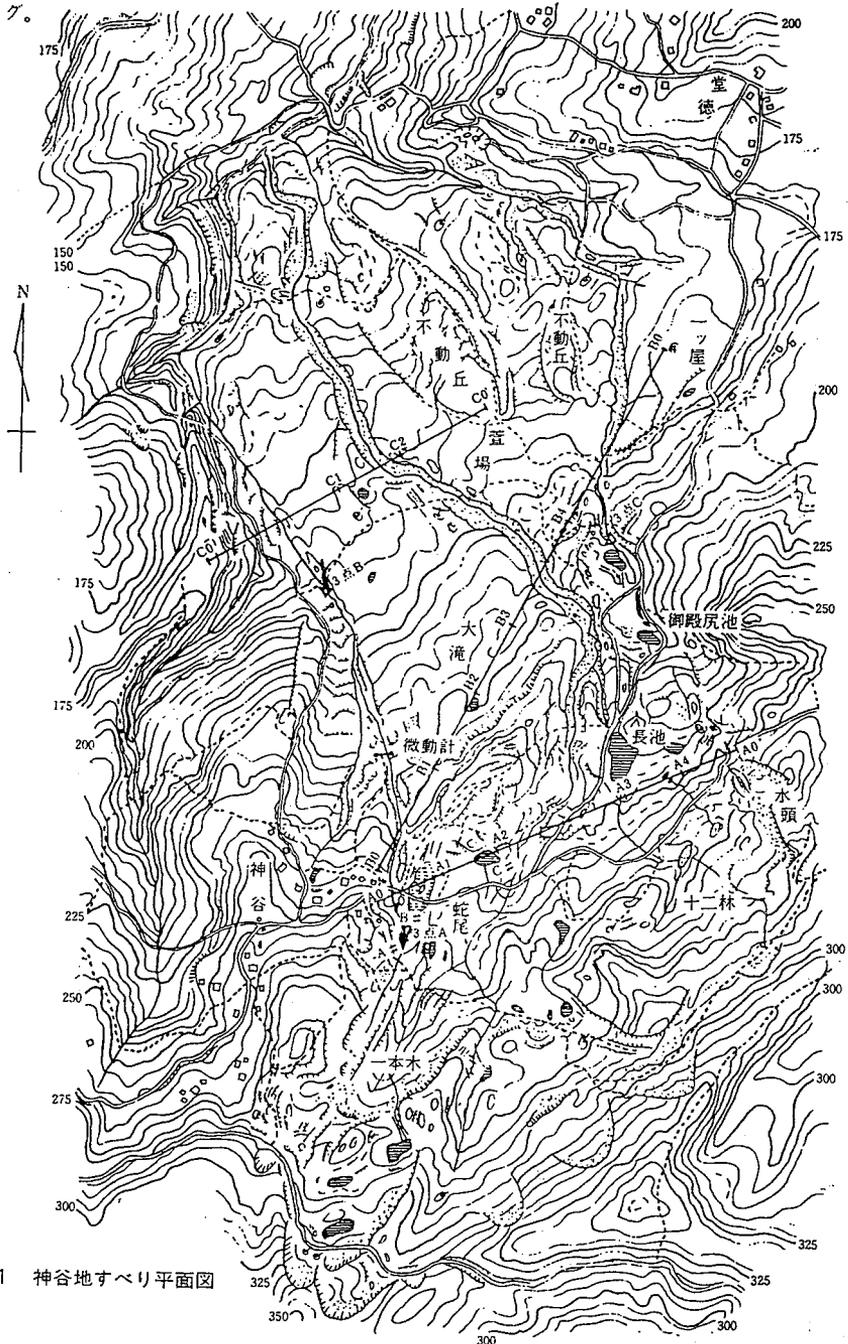
図1 神谷地すべり平面図

(1) 図1は観測施設の配置図であり、地形は観測開始直前(昭和23年)のもので南東部(地すべり頭部)を除いて現在も大きな変化は見られない。

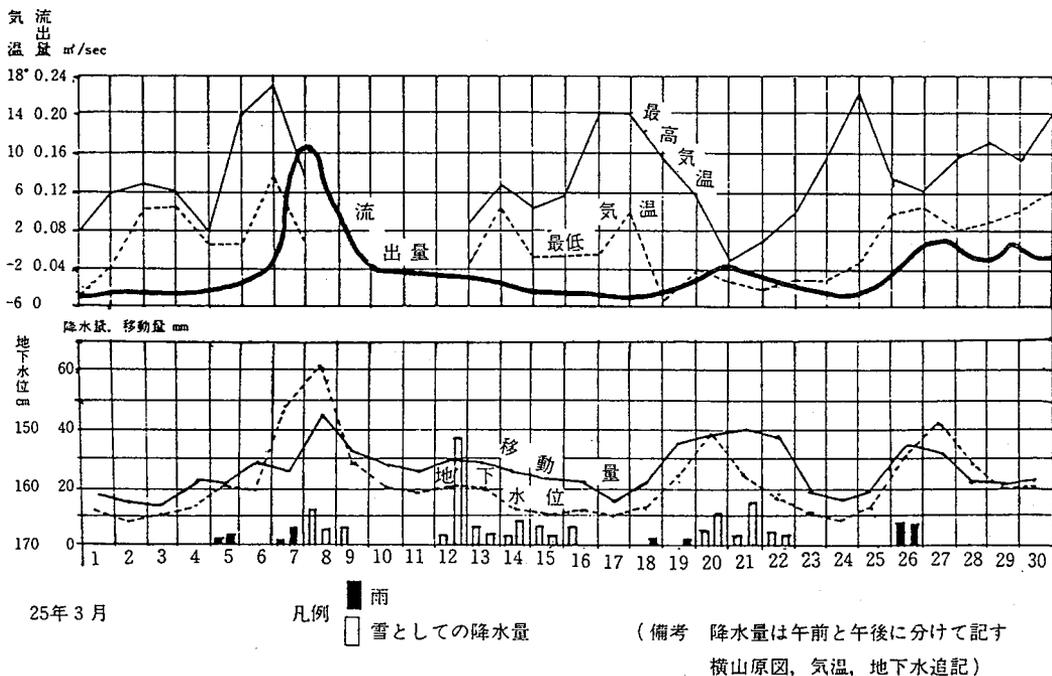
図3 流出量、気温、地下水位と移動量との関係

- (3) 図3は融雪期である25年3月の毎日の移動量が何に最も大きく左右されるかを知るためのものである。
- (4) 図4は融雪量(前日の積雪深と当日の積雪深との差)と移動量との関係を示したものである。
- (5) 図5は積雪期における地すべり地と、地すべり地外との流出量を比較したもので、地すべり地は地外と比較して1, 2日遅れる傾向がみられる。
- (6) 図6は移動の激しい時期と、少ない時期の地下水位の低下状況を示したものであり、移動量の増加が地下水位の低下を促しているという興味深い結果が得られている。
- (7) 図7は1年間の毎日の地下水位の頻度を示したもので、同じ観測#ならば移動に伴って次第に水位の低下がみられるといえるようである。
- (8) 図8は季節によって地下水位と移動量との関係は違っていることを示したものであり、普遍的なものか、神谷独特のものかは明らかでない。
- (9) 図9は3点測標Aの移動状況を示したもので、昭和26年の4月から5月と、25年の4月から5月の間は移動方向が逆向になっており、地すべり山に登るといふ珍現象であるが、その理由は不明である。B標、C標にはこれはみられない。

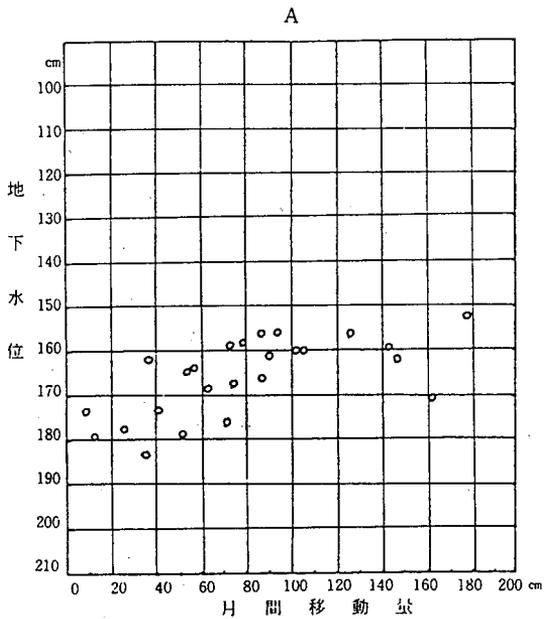
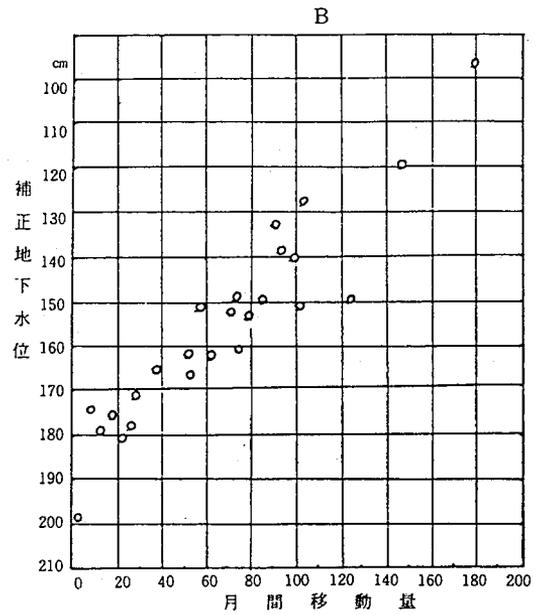
図11 神谷地すべり地下水位、補正(伸縮による)地下水位と月間移動量の関係

- (10) 図10は地すべりの伸縮を知るために3点測標Aを基準に、微動計までの距離215m、B標までの距離430mの区間の伸縮量を測定したものである。地すべりの移動はぜん動運動(みみずのような運動)をしているのではないかと推測したからである。
- (11) 図11は月間平均地下水位と、平均移動量との関係を示したもので、Aはそのままの関係、Bは図10による伸縮による補正をした水位(伸長した場合はその3分の1の長さを加え、収縮した場合にはその3分の1の長さを差引いたもの)と移動量との関係を示したものである。伸縮による地下水位の補正をした方が移動量との相関関係が密接になる。
- (12) 図12は図11の結果を月別に示したもので、補正による地下水位と移動量との密接な関係がわかる。
- (13) 図13は電探、弾探、ボーリングによる検査結果を比較したものである。Aは同一測線上で行なった基岩の推定深度であってそれぞれ違った深度となった。Bは不動地を挟んだ弾探の結果であり、Cは接近した地点における電探とボーリングの結果の比較である。このような結果から電探、弾探は地すべり調査には不適当と認め、以後の使用は中止した。
- (14) 図14以降は観測開始以来の結果を図表としたものであるが先に述べたように紙面の関係でその一部を掲載できるに過ぎないと思われる。
