地すべり学会 新潟支部
第21回 現地検討会 資料
1993.9.16～9.17

青ぬけ地すべり

構造線沿いの活動中の地すべり

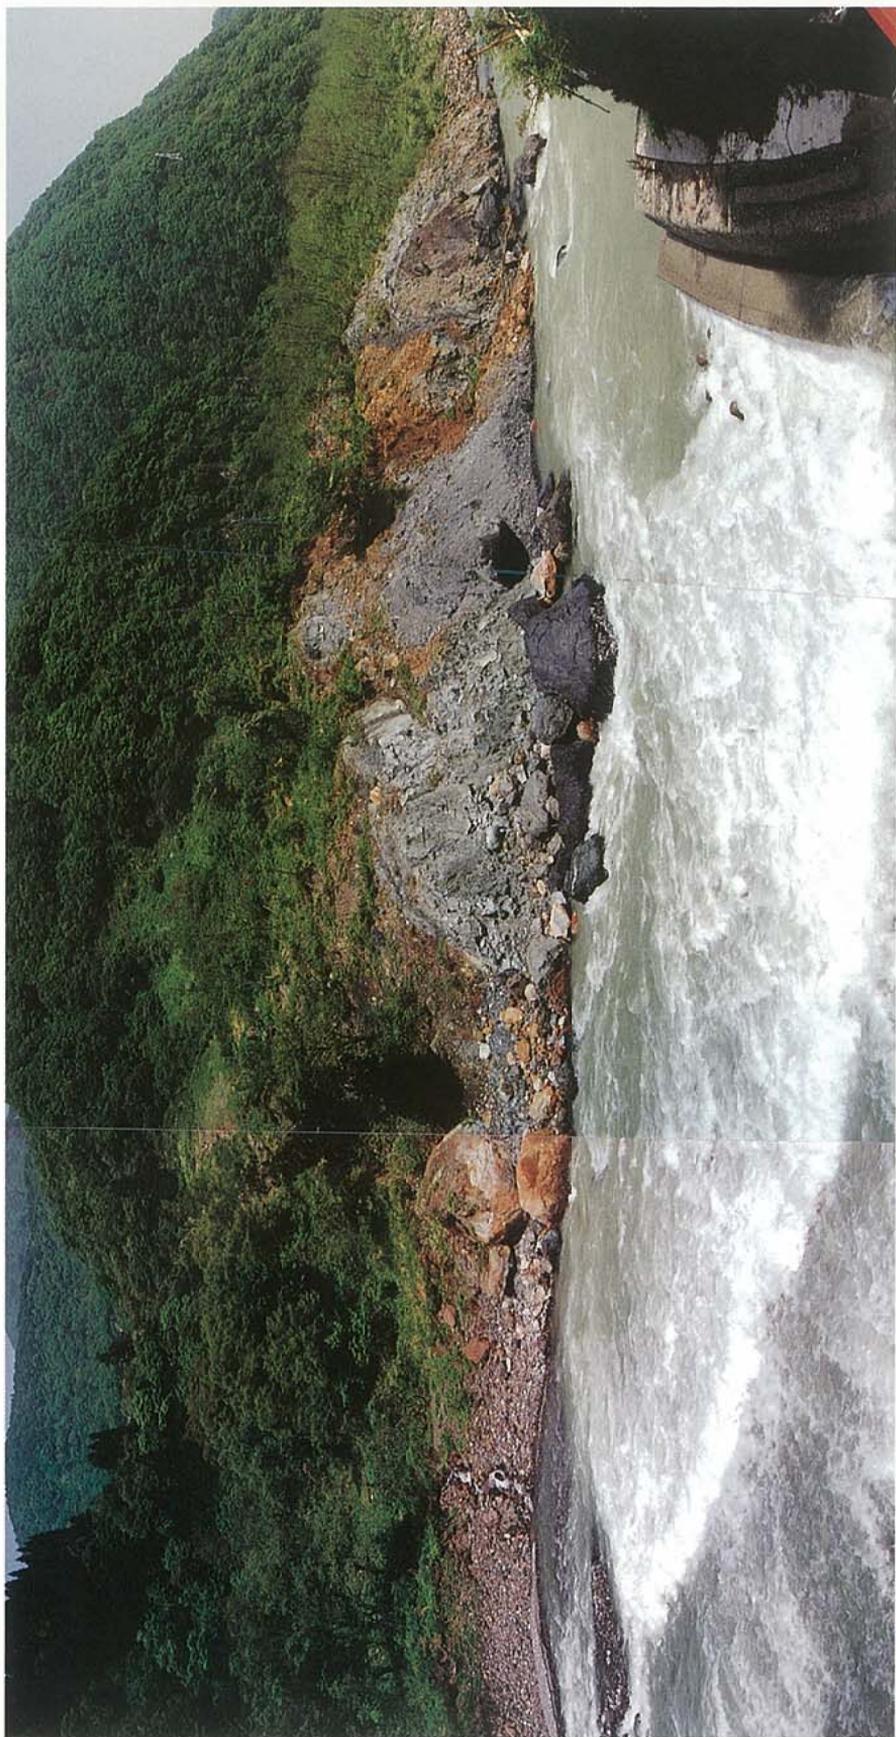
末端部の浸食状況（姫川右岸より）

地すべりの末端は移動土塊が姫川の河川堆積物を覆う形で河床に押し出している。河床部に押し出した土塊の延長は約150mである。

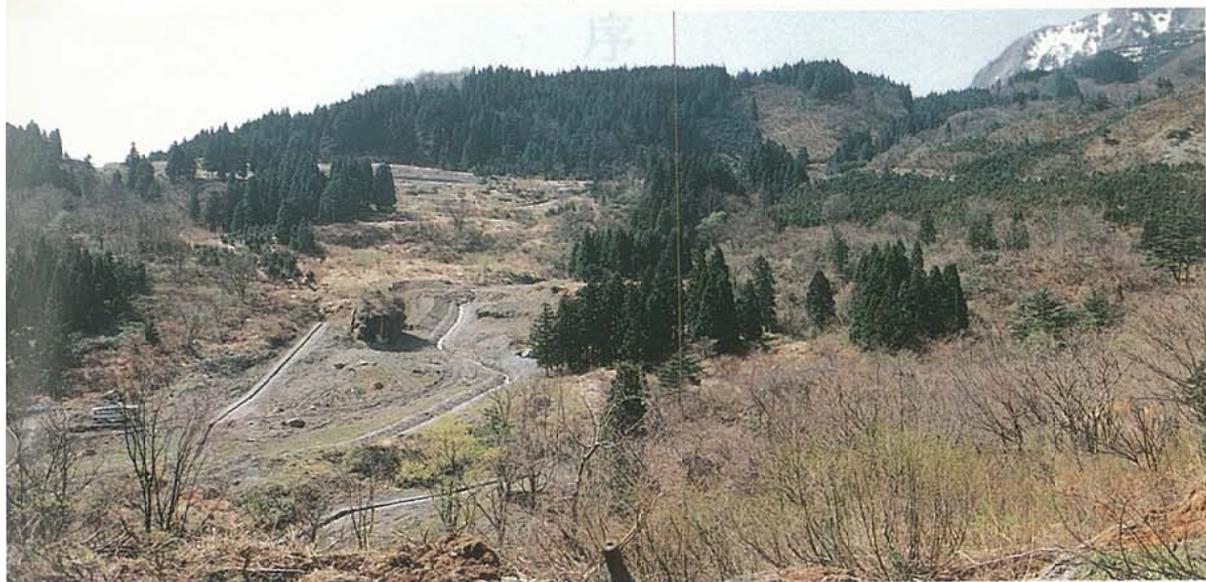
南西ブロック全景

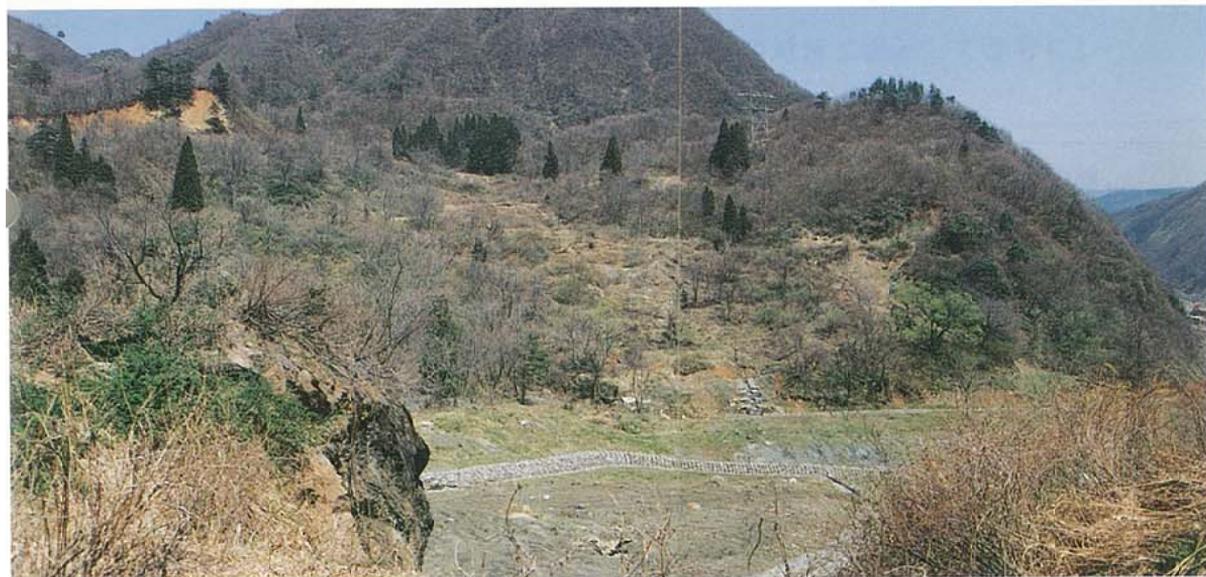
北部ブロックの状況（水路工施工前）

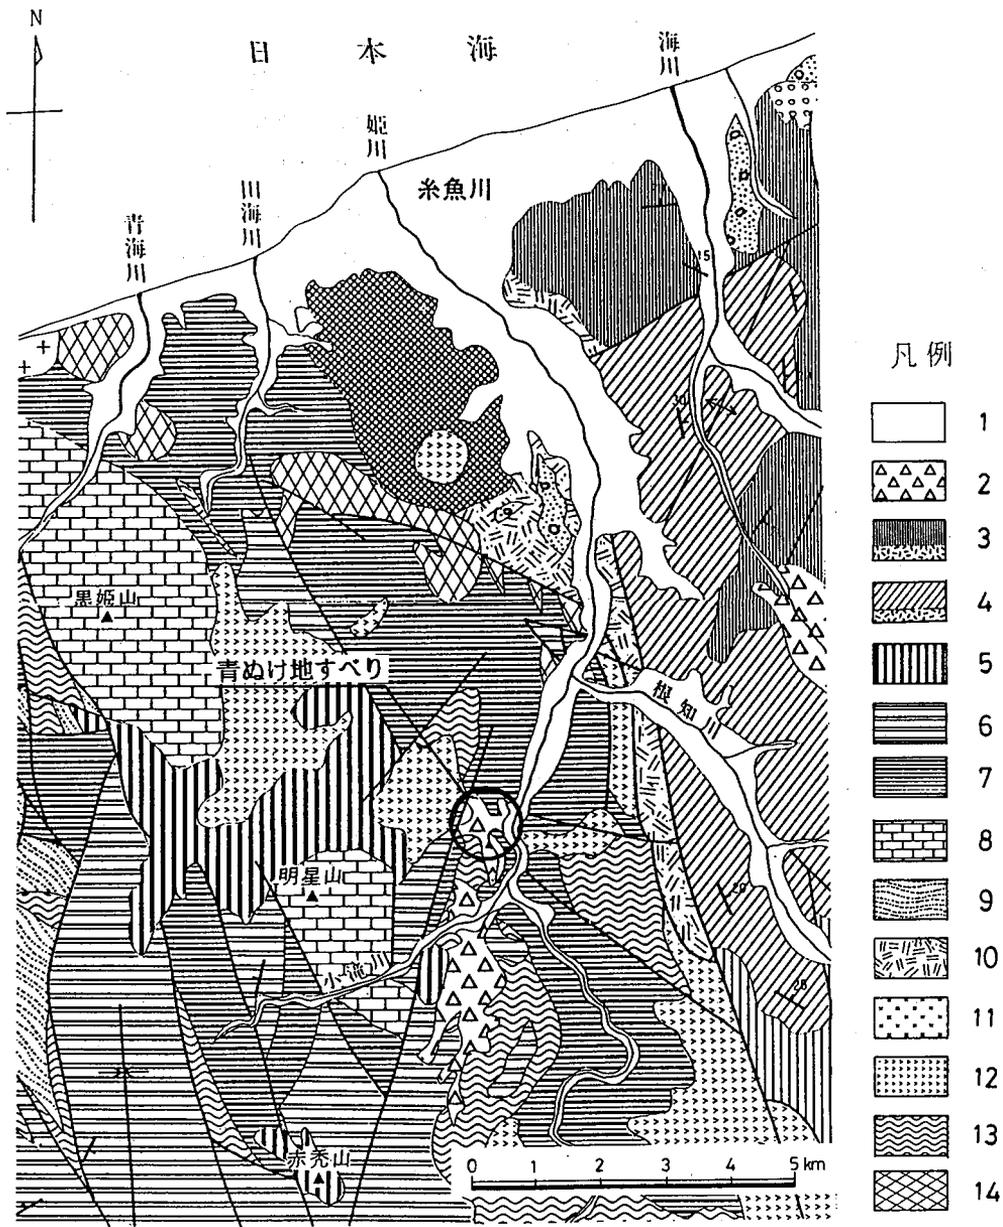
図-3 基盤地質図

地すべり地周辺の基盤地質図を図-3に示す。

地すべり地は糸魚川-静岡構造線の西側約2kmの地点にあり、飛騨外縁構造帯に含まれる地域である。基盤岩は蛇紋岩、石英粗面岩(および同質凝灰岩)、非変成古生層から構成される。

なお地すべり地西縁には、北北東-南南西方向に延びる連続性のある断層と、地すべり地を胴切りする、北東-南西方向の2本の平行する推定断層が走っている。

第1は、基盤岩の岩質の問題である。青ぬけ地すべりの中心は蛇紋岩と石英粗面岩質凝灰岩を基盤とする地域で発生している。また姫川左岸の地すべり分布を地質図に重ね合わせると、ほぼ蛇紋岩分布域に一致する。蛇紋岩および石英粗面岩質凝灰岩は、含水に伴い粘土化変質が顕著なことが知られている。このような蛇紋岩および石英粗面岩質凝灰岩の岩質の特徴が、地すべり発生の大きな因子となったと推察する。

第2は、地すべり地周辺に集中分布する断層の存在である。斜交する断層群が地すべり地周辺に集中して分布しており、これらの断層群が周辺地盤の破碎・劣化を促すと同時に、地盤そのものを地塊状に分割し、初生地すべりの外郭を形成する役割を果たしたと推察する。なお姫川左岸のV字状の狭窄部で実施したボーリングによると、この地点の基盤岩が破碎した蛇紋岩で構成されていることが確認され、この狭窄地形が東西系の断層によって形造られたことを物語っている。

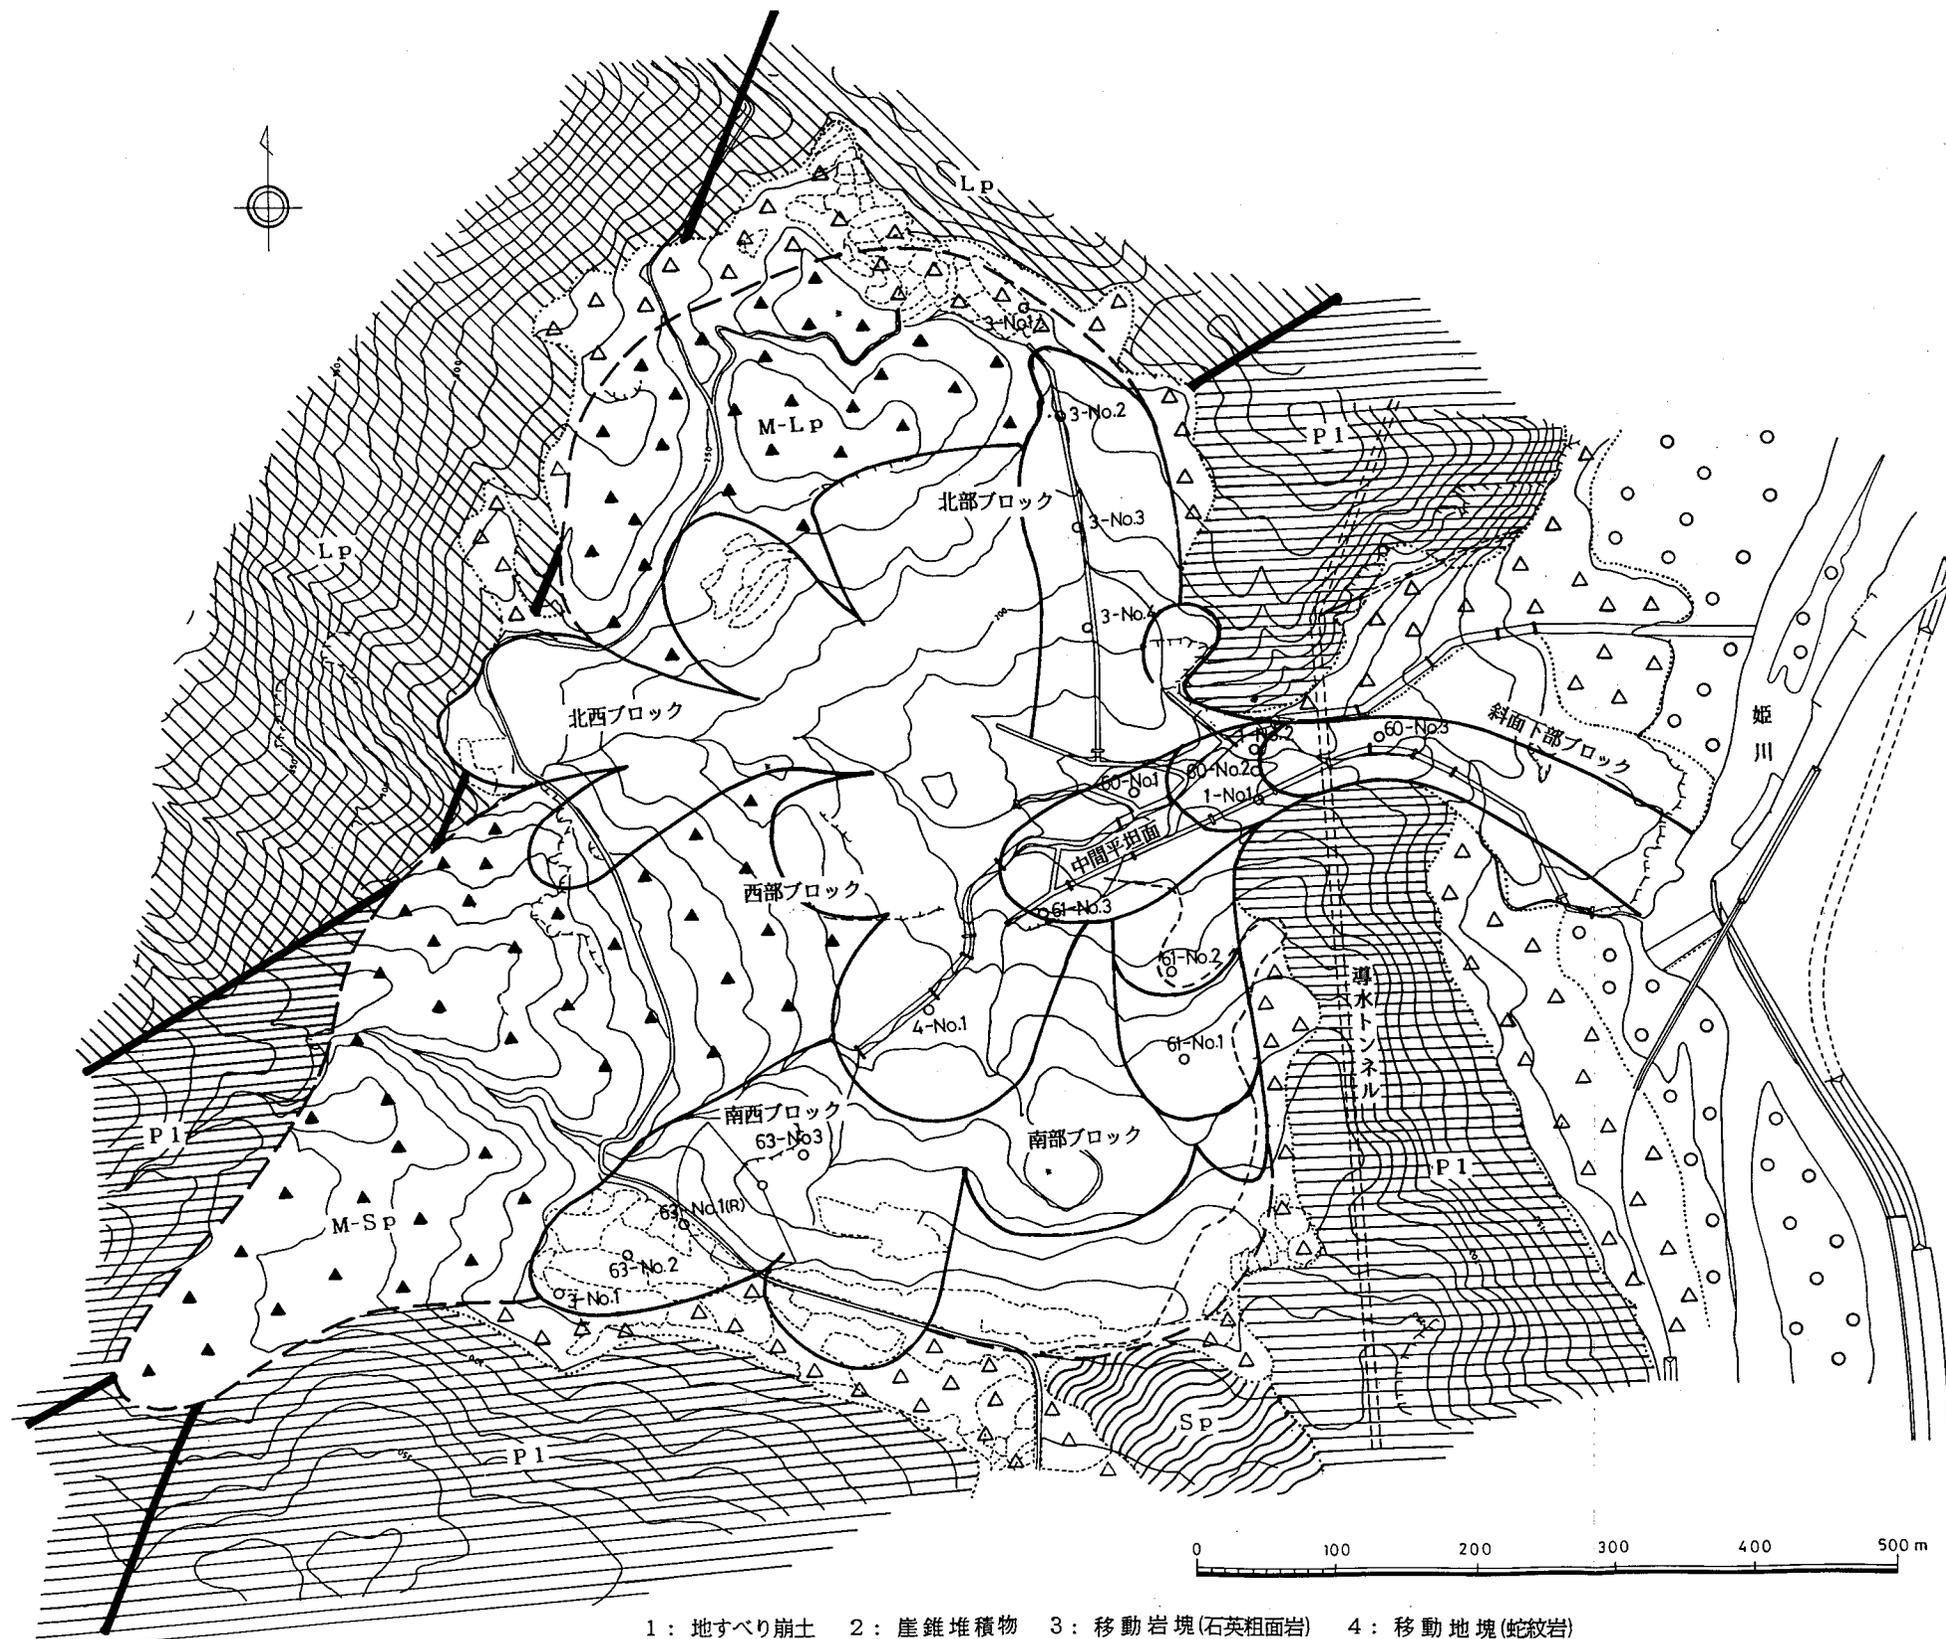
図-5 地すべり機構図

なお前述のように、斜面上部ブロック群は大小多数の地すべりブロックから構成されるが、分布域と推定初生地すべりブロックを考慮すると、概ね 5つの大きなブロック(北部、北西、西部、南西、南部)に包括区分することができる。(図-5参照)

一方斜面下部ブロックは中間平坦面付近を頭部として、ほぼ単一の活動単位で姫川河床に押し出し、土塊の先端は右岸に迫るところまで達している。しかしこの斜面下部ブロックの頭部位置は一定しておらず、各年度によって異なり、中間平坦面末端付近を頭部として活動する場合と、地すべり頭部が中間平坦面の上方にまで拡大する場合が繰り返されている。

地形からみると、当地すべりの形態は中間に位置する狭窄地形に大きく規制されている。この狭窄部を境として、平面的および断面的に大きく 2つに区分することができる。

平面的にみると、狭窄部の斜面上部には大小の地すべりブロックが扇状に分布し、これらの地すべりが扇の要にあたる狭窄部に向かって押し出し、ここに集中した移動土塊は、狭窄部付近を頭部とする新たな地すべりブロックを形成して、再び斜面下方の姫川に向かって押し出している。

以上のような地すべりブロックの分布形態を踏まえて、本稿では狭窄部付近の平坦面(以下中間平坦面と呼ぶ)を境として、斜面上部の扇状に分布するブロック群を斜面上部ブロック群と称し、中間平坦面付近を頭部として姫川に押し出している地すべりを斜面下部ブロックと称する。

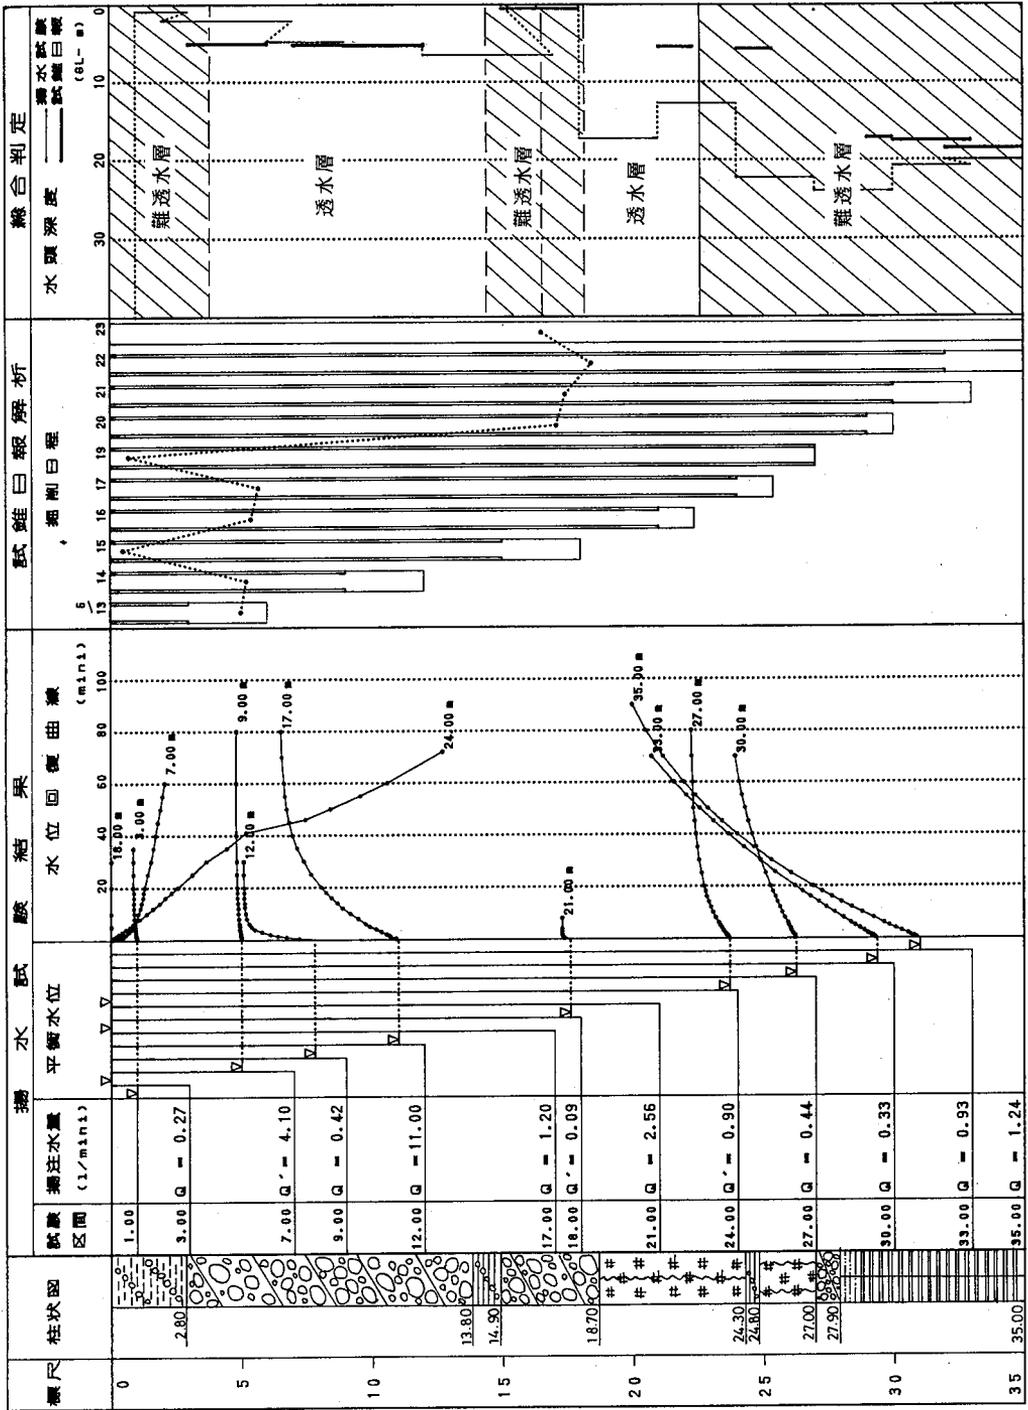
図-6 狭窄部付近の帯水層判定図 (1-NO.1 地点)

以上の考え方にもとづいて、狭窄部付近で実施した試験結果から帯水層を区分した。図-6、図-7参照。

試験結果には、観測時間内で安定水位に達しない場合も含まれるが、水位回復曲線を検討すると概略的な最終水位を推定することが可能である。2か所の解析例では水頭の異なる1～2層の帯水層を判別できる。この結果から狭窄部横断方向の帯水層分布を想定し図-8に示す。

県内の地すべり調査で採用されている簡易揚水試験の結果は、主に地下水を多量に賦存している区間を特定する手段として用いられている。なおこの試験では揚水後の回復水位を一定時間観測することが規定されている。ところでこの水位回復試験の結果に着目し、各試験区間の最終安定水位を確認できるなら、この水位はその試験区間の地下水頭を示すことになる。このような方法で求めた各区間の地下水頭を、掘削全区間にわたって比較照合すると、水頭の異なる帯水層を識別区分することができる。

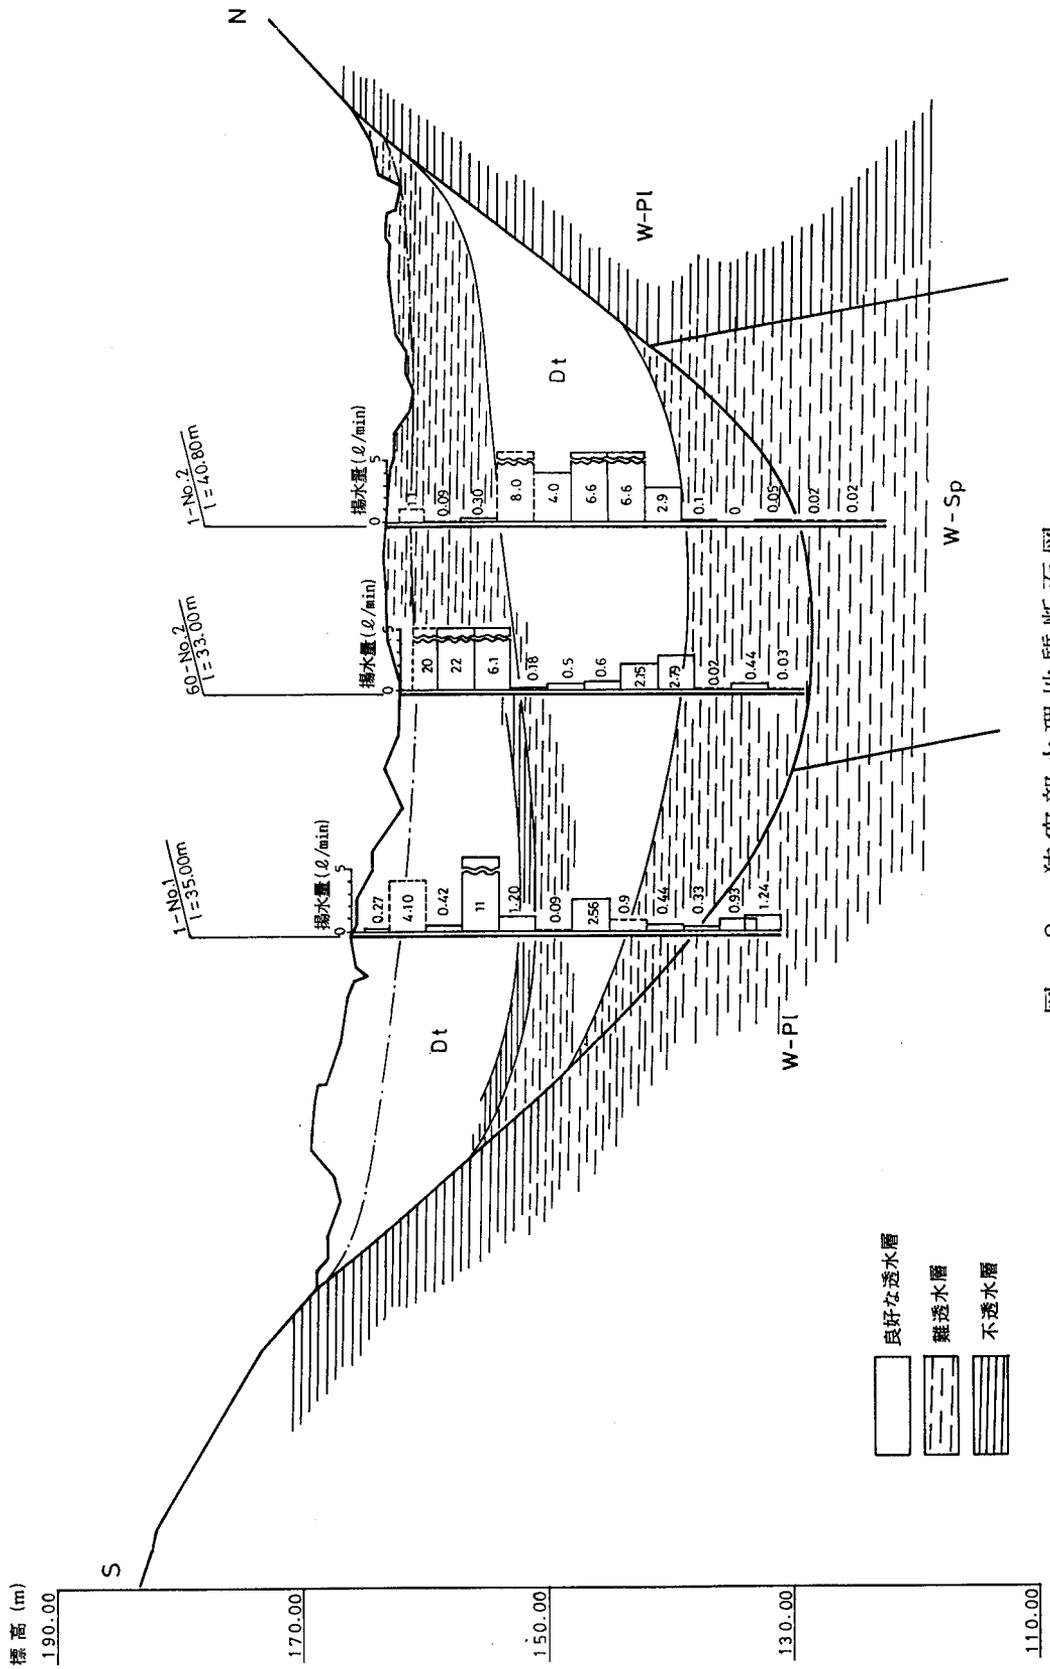
図一八 狭窄部水理地質断面図

帯水層に区分した区間はいずれも多量の揚水量が記録されており、礫質土を主体とした透水性の高い土相を呈しているものと推察する。

なお移動観測によって、狭窄部は数層のすべり面に沿って活動していることを確認している。最も深いすべり面は深度 34～35mであり、ほぼ船底型に連続する。またこの深層すべり面以浅には最低2層の浅層すべり面が確認できる。

このすべり面位置と帯水層区分を対比すると、帯水層境界は概ね浅層のすべり面の位置に一致し、浅層すべり面が難透水層を形成していることを示している。

一方この狭窄地形は地表水および地下水の流下経路も規制して、二次すべり、特に斜面下部すべり発生の大きな要因となっている。狭窄部の背後には40km²程度の集水域が広がっており、この区域の地表水および地下水はすべてこの狭窄部に集中している。狭窄部の地質断面を参照すると、すべり面以下の基岩は蛇紋岩を除き古生層は全般に難透水層を形成しており、ここに集中した地表水および地下水は、地すべり土塊と同様にすべり面以浅の同じ断面を通過して流下していることとなる。

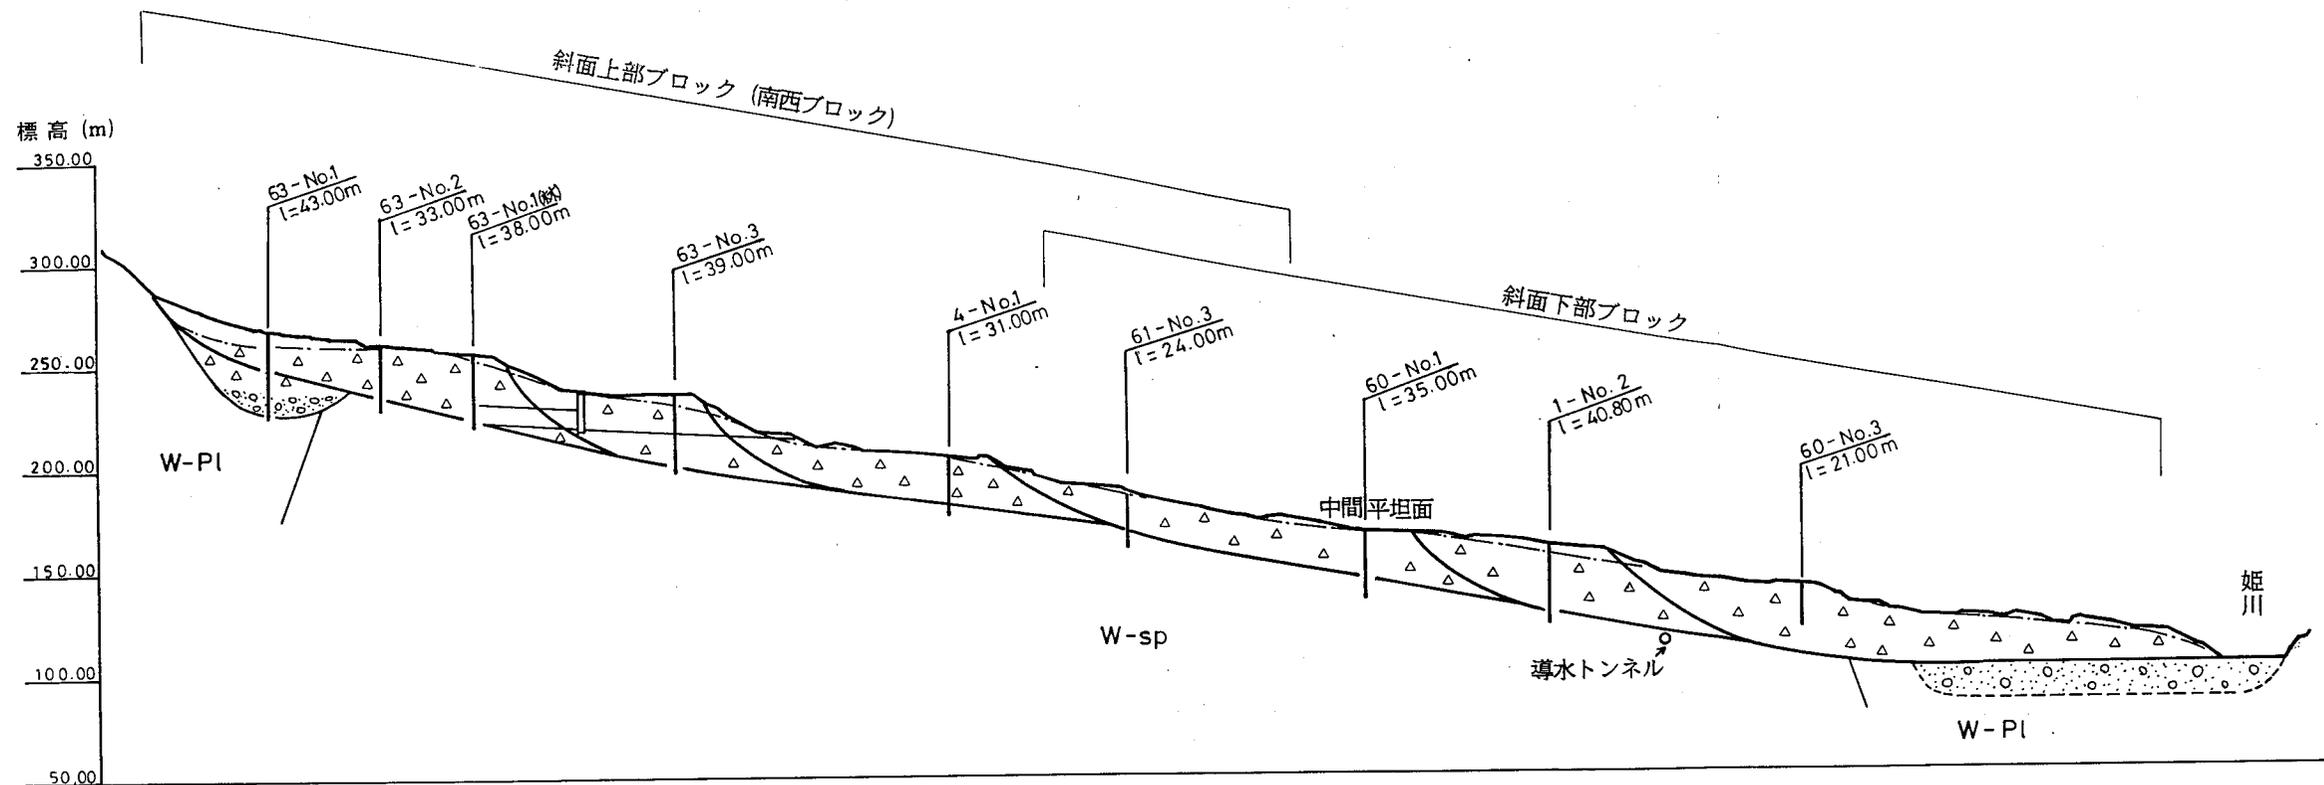
図-9 斜面下部ブロック地質断面図

南西ブロック中間平坦面－斜面下部ブロックを結ぶ東西側線に沿った、地すべり方向の地質断面を図-9に示す。

斜面下部ブロックの中～下部付近は地すべりの動きが活発なため、最も深いすべり面は確認していない。平面図から求めた河床幅および河床標高を考慮すると、最も深いすべり面は深度約 20 ～ 35mに、傾斜角約 10度で直線状に連続する。

基盤岩は、斜面最上部・最下部の一部に非変成古生層が出現するが、その他は破碎・劣化の著しい蛇紋岩から構成される。

ところでボーリング調査の結果南西ブロック斜面最上部付近に基盤の凹地が確認された。この凹地は河川性の堆積物で埋められ、この上位を崩土層が覆っている。地形図を参照すると、西側の斜面上方から南西ブロック頭部を通り、南部の小滝川方向に至る古い河道が推察でき、基盤の凹地形とこれを埋める堆積物は、この古い河川によって形成されたものと考えられる。

なお地すべり土塊は、蛇紋岩の大小の礫と蛇紋岩起源の粘性土が不規則に混合した土性を呈し、礫径は数mm大から数十cm大が一般的であるが、最大数mに達する巨礫も不規則に混入する。礫の混入比率は、概ね70～90%程度であるが、すべり面付近では粘土分の比率が高くなり、礫分は20～40%程度まで減少する。

調査孔内で観測した水位を断面図に破線で示した。この水位線は浅層の不圧型の地下水頭に対応するものと判断する。揚水試験データに基づく前述の方法によって帯水層を区分すると、各調査地点とも2～4層の帯水層が判別できる。帯水層と判定した区間では数l/min.～数十l/min.の揚水量が記録されている。これらの帯水層の縦断方向の連続性は必ずしも明瞭でないが、狭窄部にみられたように、浅いすべり面と判断される粘性土優勢層で帯水層が分断され、すべり面が難透水層を形成していると推察する。

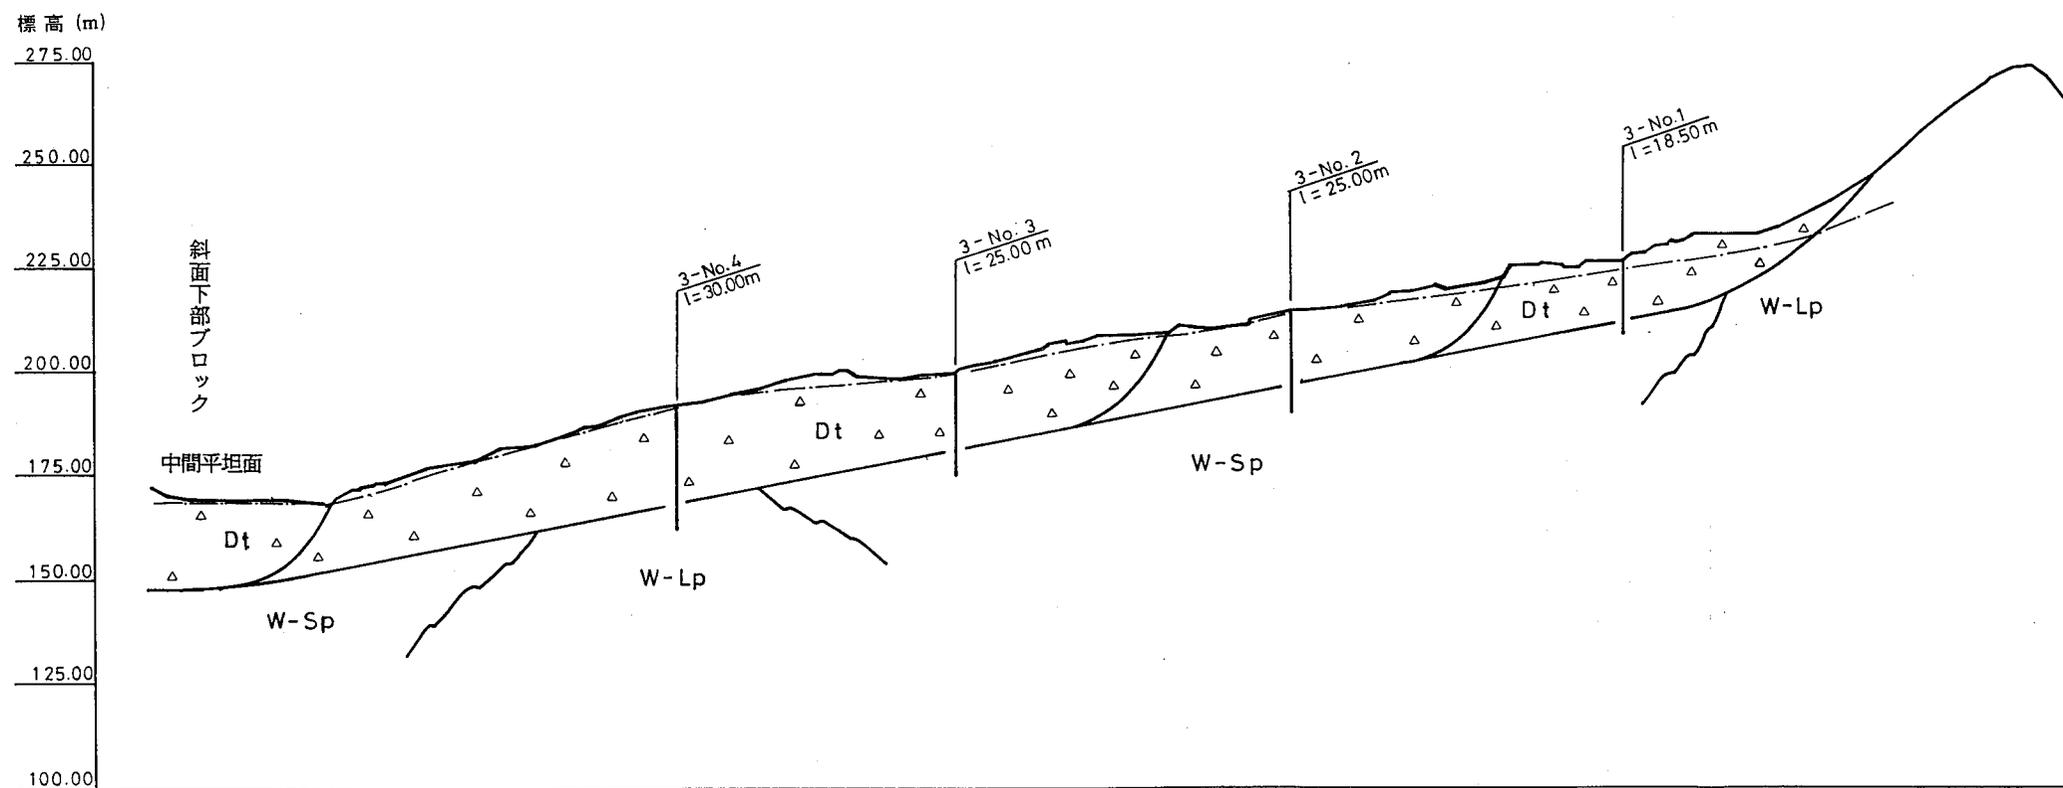
図-10 北部ブロック地質断面図

斜面上部ブロックの機構調査は、前項の南西ブロック、北部ブロックおよび南部ブロックの一部で実施している。北部ブロックの南北方向断面を図-10に示す。

北部ブロックの最も深いすべり面は深度15～25m付近に、傾斜角10度で直線状に連続する。

北部域周辺には石英粗面岩質凝灰岩が分布するが、ボーリング調査によると地すべり斜面内の基盤岩は、石英粗面岩質凝灰岩と蛇紋岩から構成される。

基盤の岩質を反映して北部ブロックの地すべり土塊は、石英粗面岩質凝灰岩起源の粘性土が大半を占め、他のブロックと様相を異にしている。他のブロックの地すべり土塊は全般に礫質土を主体

としているのに対して、当ブロックでは礫混じり粘性土を主体としている。

このような地すべり土塊の土性を反映して、当ブロック内の揚水試験では表層部を除いて全般に揚水量は少なく、前述の方法による帯水層区分でも、表層を除いて明瞭な帯水層を区分できない。

計器による移動観測によれば、当ブロックも数層のすべり面が確認される。最も浅層のものは深度約 5m付近に連続し、このすべり面が近年(1992年 暗渠工の完成)まで激しい活動を繰り返してきた。

なお当ブロックの末端は斜面下部ブロックによって胴切りされ、末端部に押し出した土塊は斜面下部ブロックに合流して、再び直交する姫川河床方向に活動している。

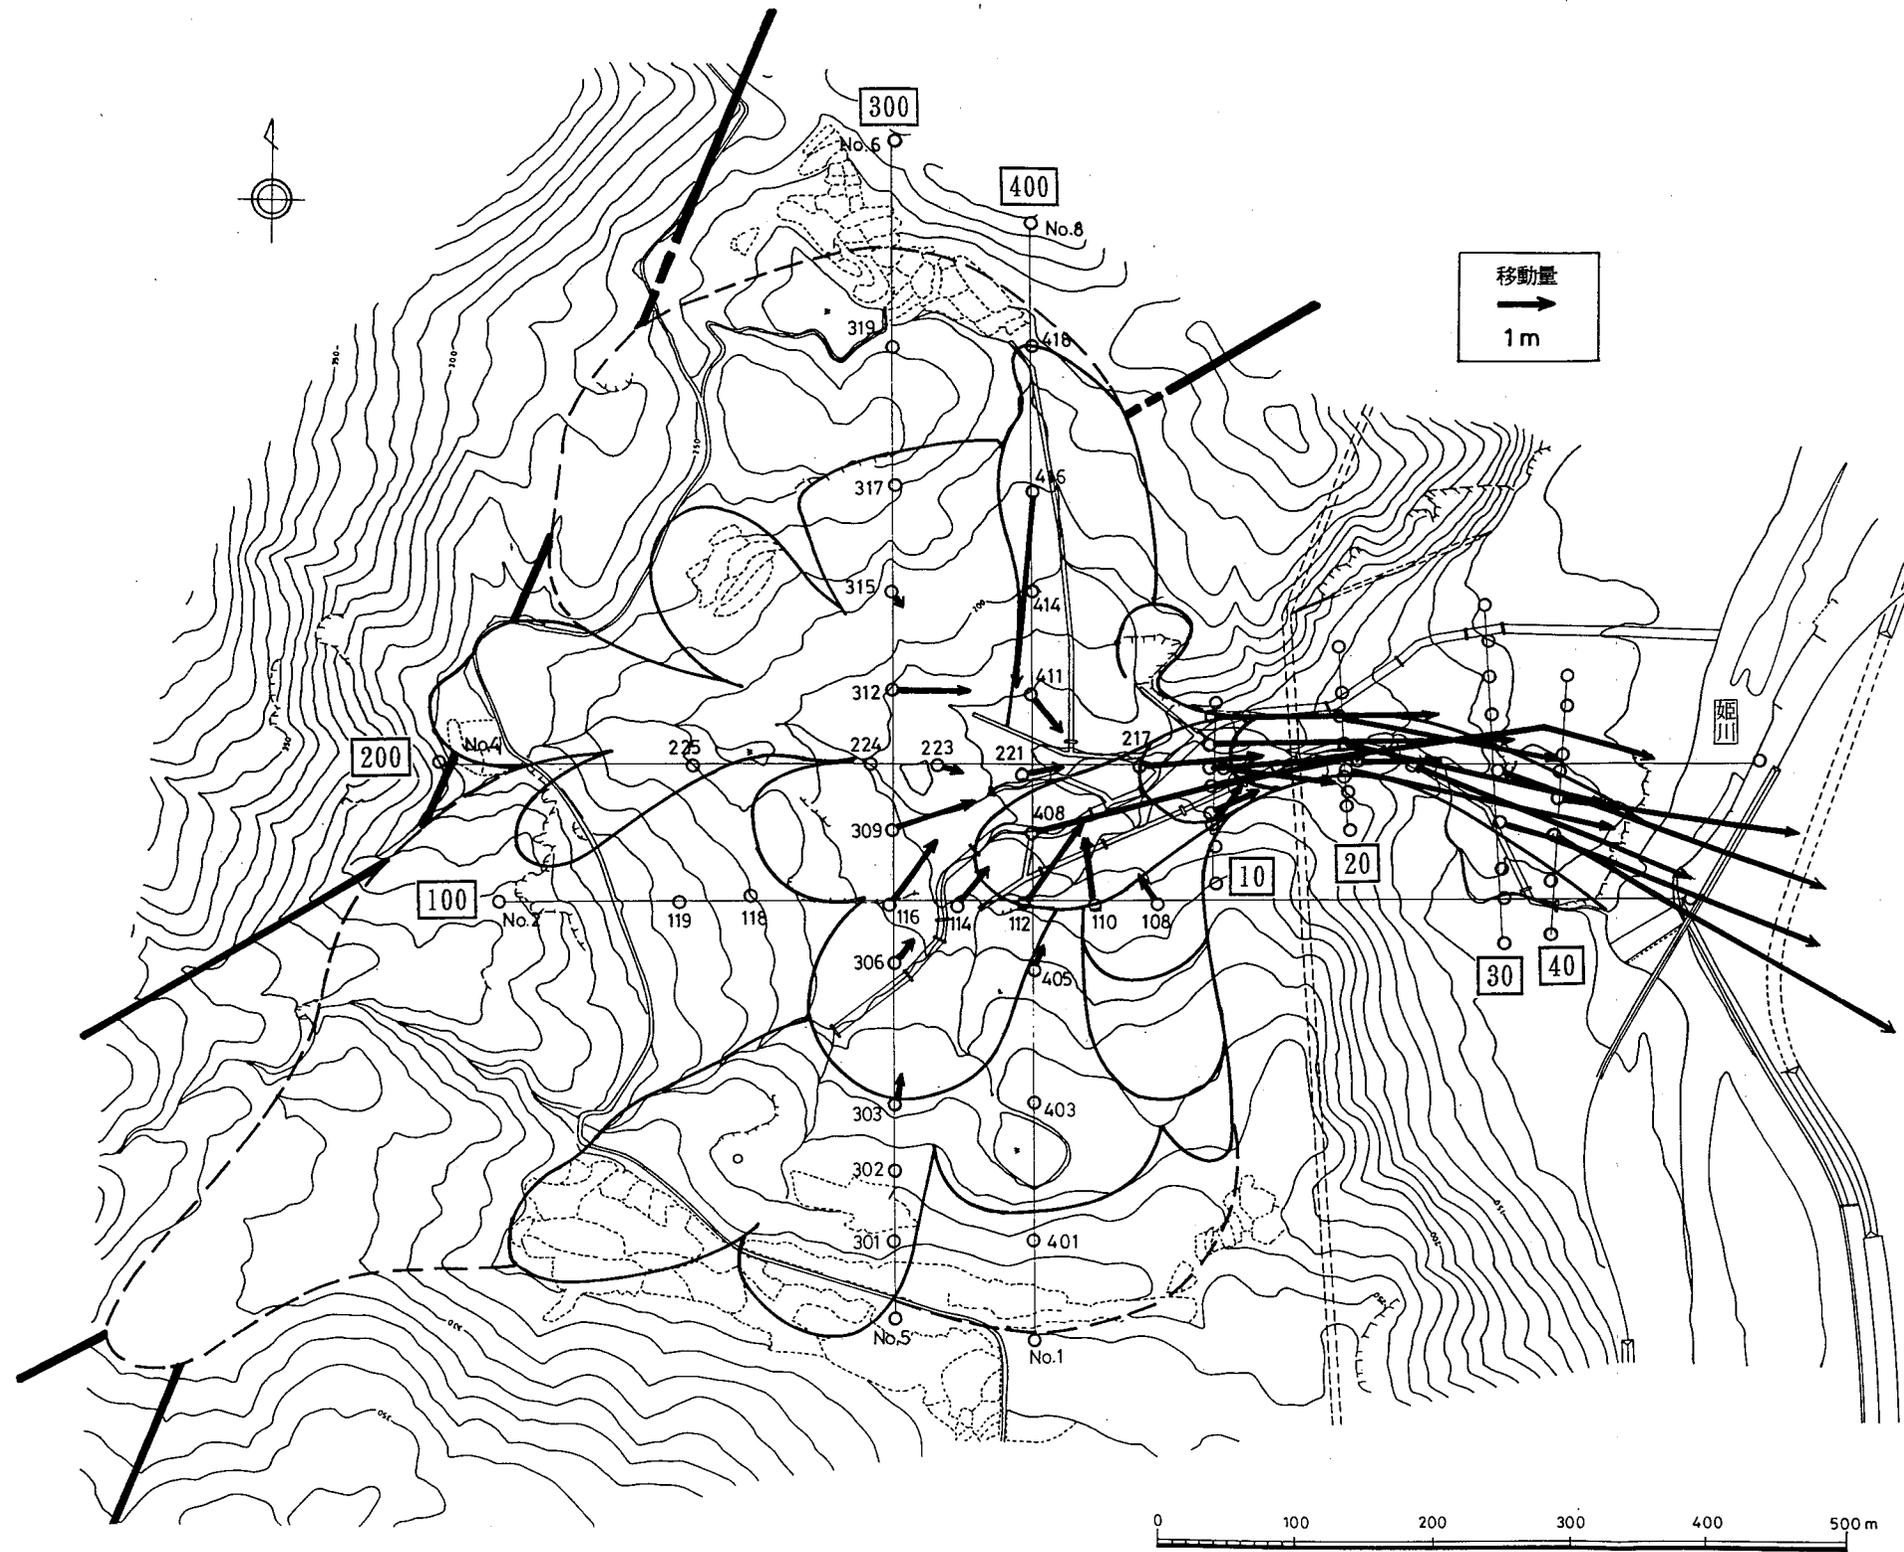
図-11 移動杭累積変位図('91.8.5~'93.4.25)

観測杭は平面図に示すように全域を対象とした100, 200, 300, 400の4本の測線と、斜面下部ブロックを対象とした10, 20, 30, 40の4本の測線の、合計8本の測線に沿って実施している。観測方法は、国道148号線沿いに設置されている建設省基準点を起点として、各観測点の平面座標値と標高値を測量によって定期的に観測し、各観測値の差から移動量と移動方向を求める方法を採用している。

各測線の移動状況を比較するため、平成3年4月を基準とした累積移動量と移動方向を平面図にベクトルで示す。図-11 参照。

- ① 斜面下部ブロックで最も激しい活動が発生し、中間平坦面一帯もほぼ同程度の活動域となっている。この地域の7年間(1986~1993)の累積移動量は、20mから最大50mに達する。
なお斜面下部ブロック内の移動量を斜面の上部・中部・下部で比較すると、斜面上部(10測線)で最も小さく、中腹部(20測線)で最大となり、末端付近(30, 40測線)ではこの中間の移動量となる。
- ② 斜面上部ブロックは、全般的に移動量は小さいが、北部ブロックのみ例外的に活発な活動が認められる。平成3年~平成4年の8か月間の累積移動量は4mに達する。しかし第1段階の工事が完了した昨年秋以降、活動は大幅に緩和した。
- ③ 北部ブロックを除く他の斜面上部ブロックは、全般に移動量は小さいが、各ブロック内の移動分布を詳細に比較すると、中間平坦面に隣接するブロック末端部で移動量はやや大きめの値を示し、斜面上方にかけて移動量は順次減少する。

第一は、当地すべりは現在激しく活動中の地すべりであるが、移動量の平面分布をみると、2年間の累積移動量が1m以上に達する活動の激しい地域は、斜面下部ブロック、中間平坦面および斜面上部ブロック群の末端部周辺に集中する。そしてこの活動の激しい区域の外郭に、比較的緩慢に活動している領域が分布している。

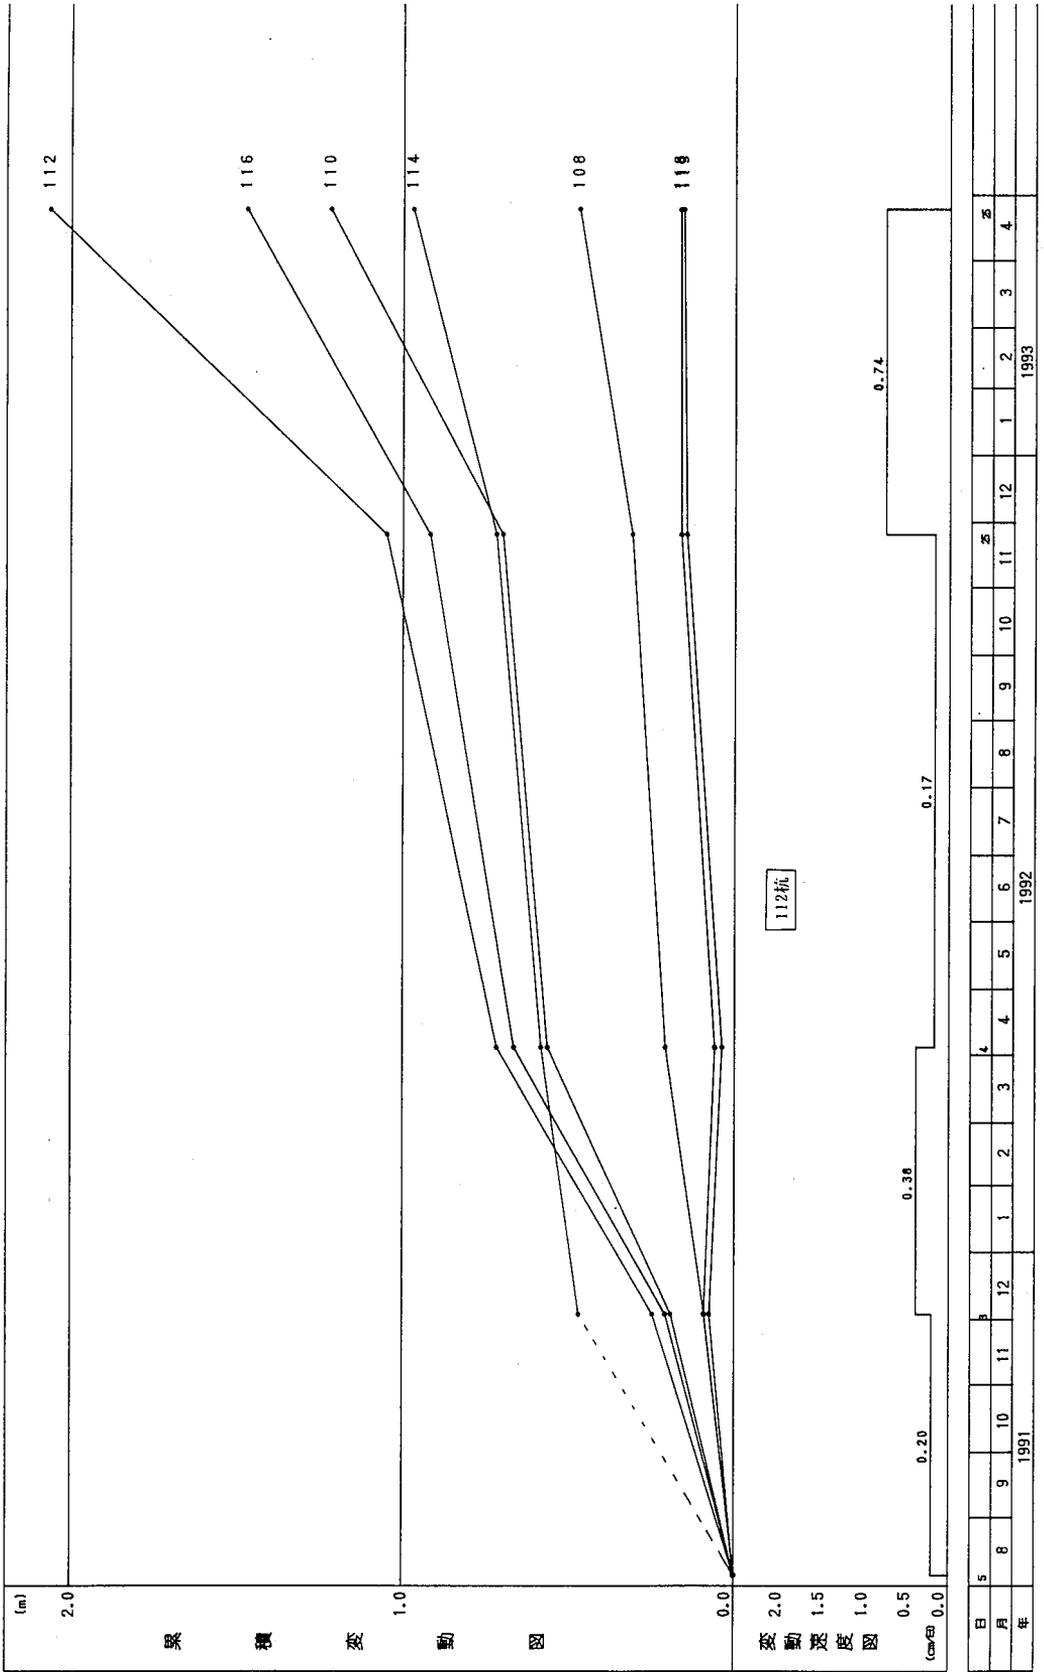
図-13 移動杭累積変動図(100測線)

また各観測点の累積移動量と期間移動速度の経時変化を図-12~図-16に示す。

- ① 各観測点とも規則的な季節変化を繰り返して活動している。年間の動きをみると、全ての観測点で、秋～春にかけての積雪期～融雪期で活動が激しく、無雪期間で活動が弱まっている。
- ② 斜面下部ブロックの移動速度図をみると、1989年12月を境に各地点とも活動が活発化し、その後も徐々に移動速度が速くなる傾向がみられる。
- ③ 斜面上部ブロックの観測は平成3年(1991年)から開始したため、観測期間が短く経時変化を識別し難いが、ほぼ規則的な活動を継続しており顕著な変化はない。
