地すべり学会 新潟支部
第21回 現地検討会 資料
1993.9.16～9.17

青ぬけ地すべり

構造線沿いの活動中の地すべり

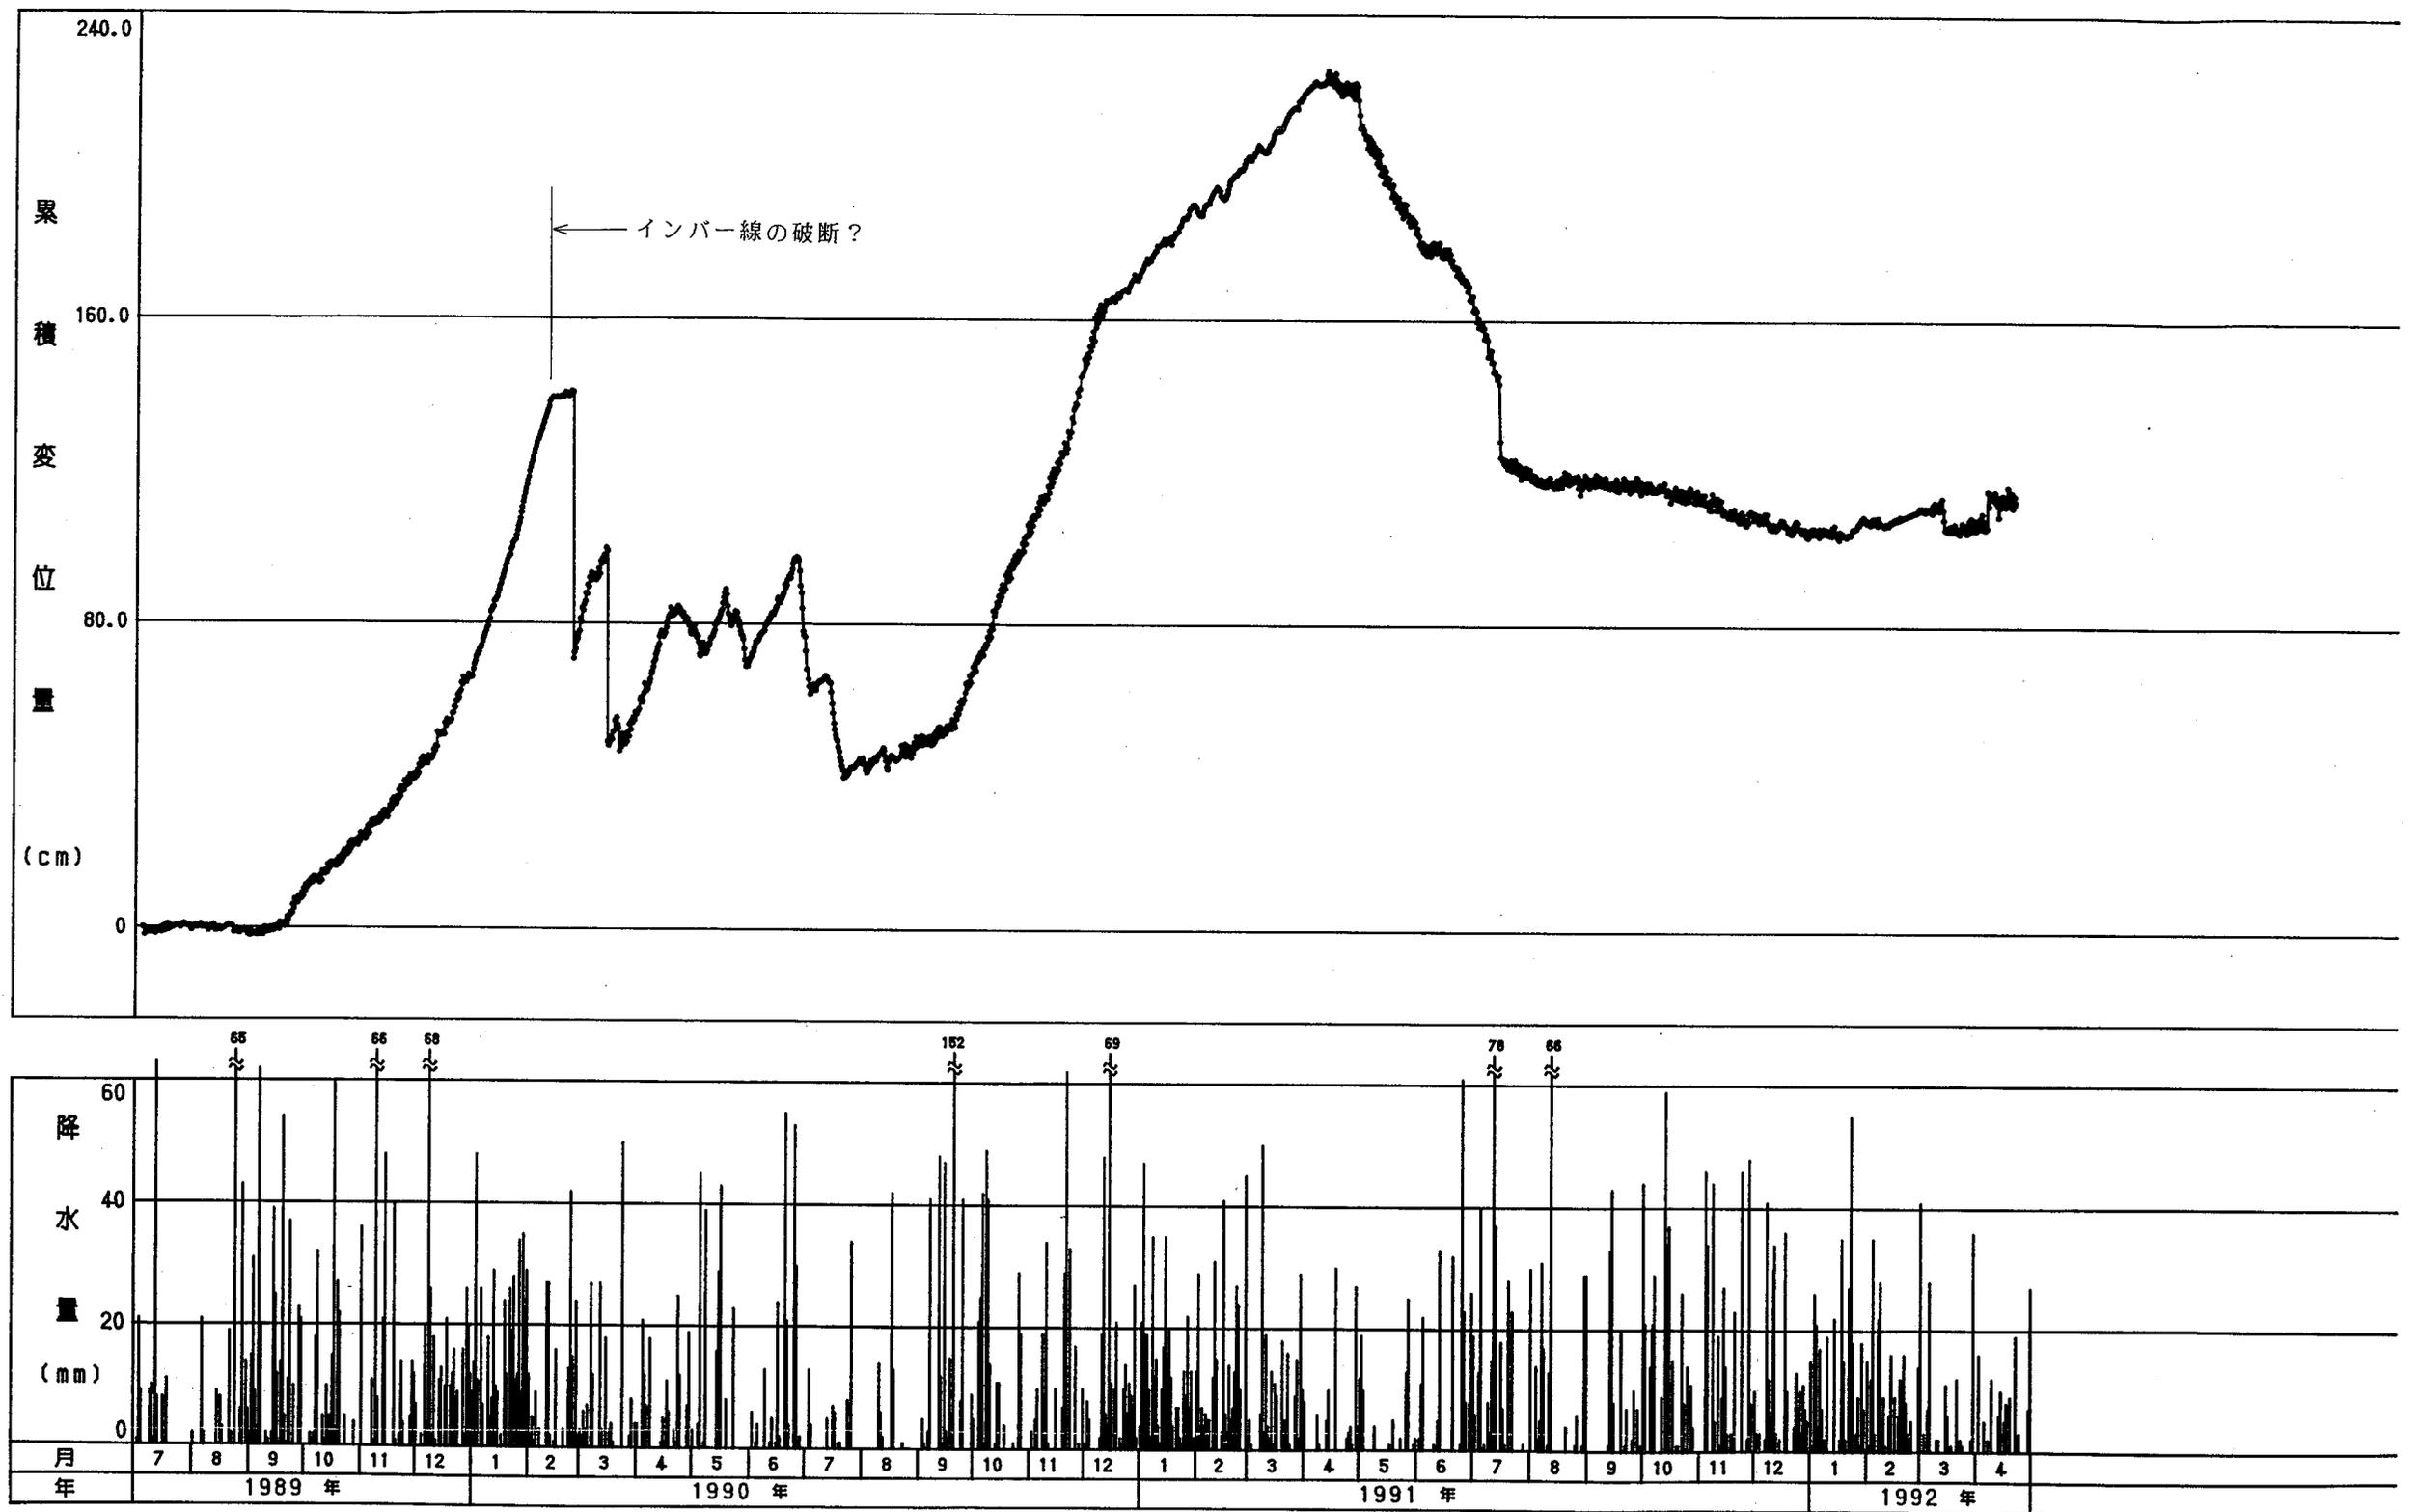
図-18 伸縮計累積変動図(1-No.2)

狭窄部付近の 1-No.2地点に、地すべり土塊の地中変位を知る目的でパイプヒズミ計の内部に伸縮計を挿入して設置した。観測期間は平成元年から平成 3年(1991年)春までである。

この計器観測は、パイプヒズミ計によってすべり面深度と各すべり面の動きの相対的な関係を把握し、伸縮計によって長期的な総移動量を把握することを目的として設置したものである。

伸縮計は設置7ヶ月で不規則な動きを始めている。原因はすべり面とすべり面の間中部でインバー線が破断したためと判断する。

破断以前の連続記録をみると、変動速度が微妙に変化していることが確認できる。期間内の平均変動速度は約 1.1cm/dayで、近接する移動杭(103)の速度とほぼ同じ値である。しかし累積図の勾配から各時点毎の速度を算出すると、約 0.6~2.5cm/dayの範囲で変化し、土塊の移動速度が一定したものでないことを示している。

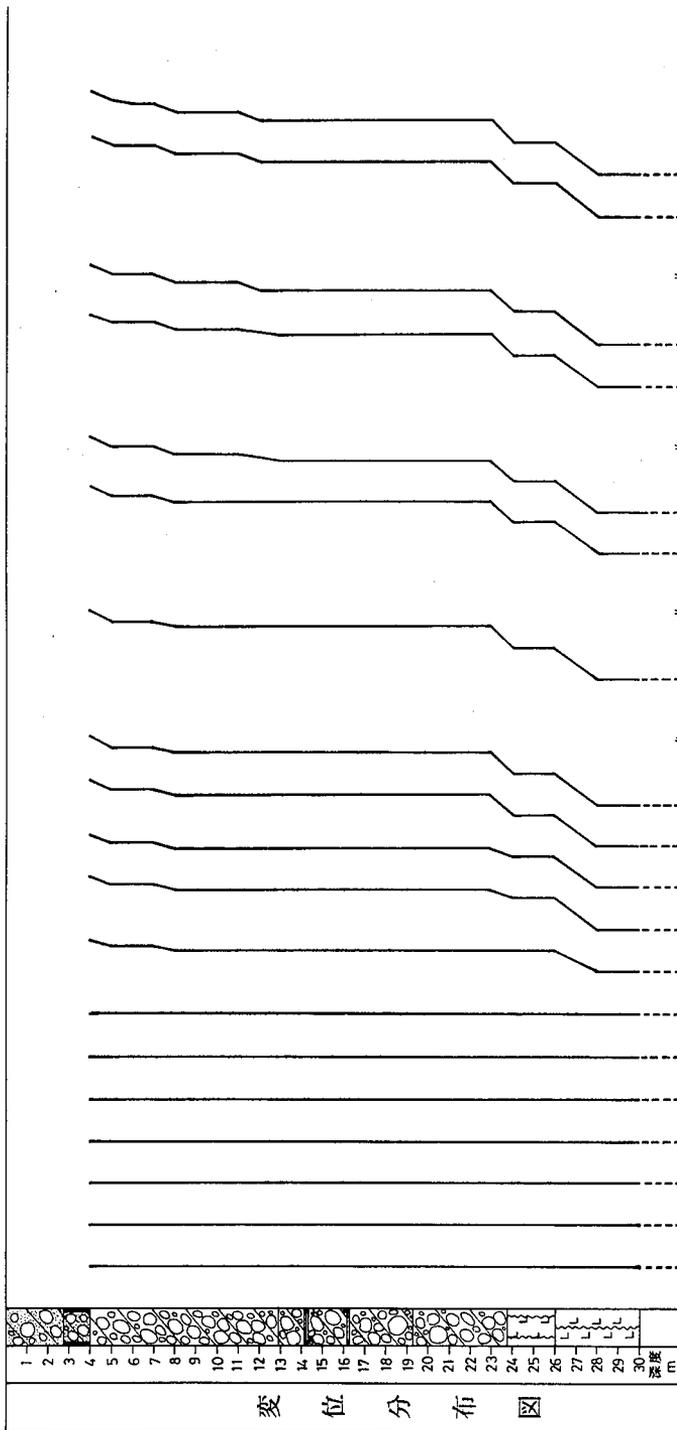
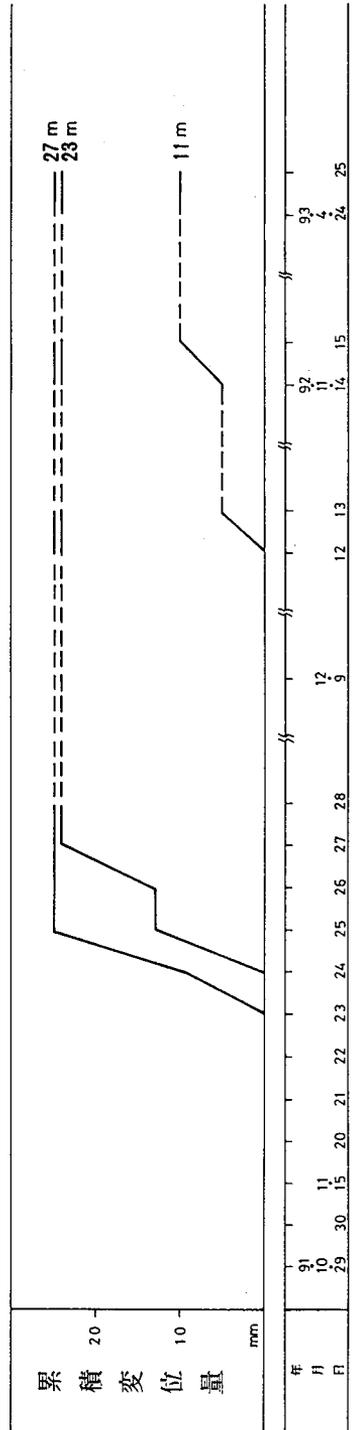
图-19 差動伸縮計累積変動図 (3-No.4)

北部ブロックの 3-No. 4地点に差動伸縮計と伸縮計を、また南西ブロックの 4-No. 1地点に差動伸縮計を設置し、地中変位の観測を実施している。観測開始は夫々平成 3年、4年である。

北部ブロック、3-No. 4地点の差動伸縮計の記録は、深度 4m以深の動きを示している。

平成 3年(1991年)10月以降の動きをみると、深度 11, 23, 27m地点で1~2.5cm程度の累積変動が、みられる。同じ期間この観測点に近接する移動杭(416)で、数mの移動量が観測されている。従ってこの地表で観測された動きは、主に 4m以浅の表層で発生したことになり、深層のすべり面の動きは相対的に小さいことを示している。

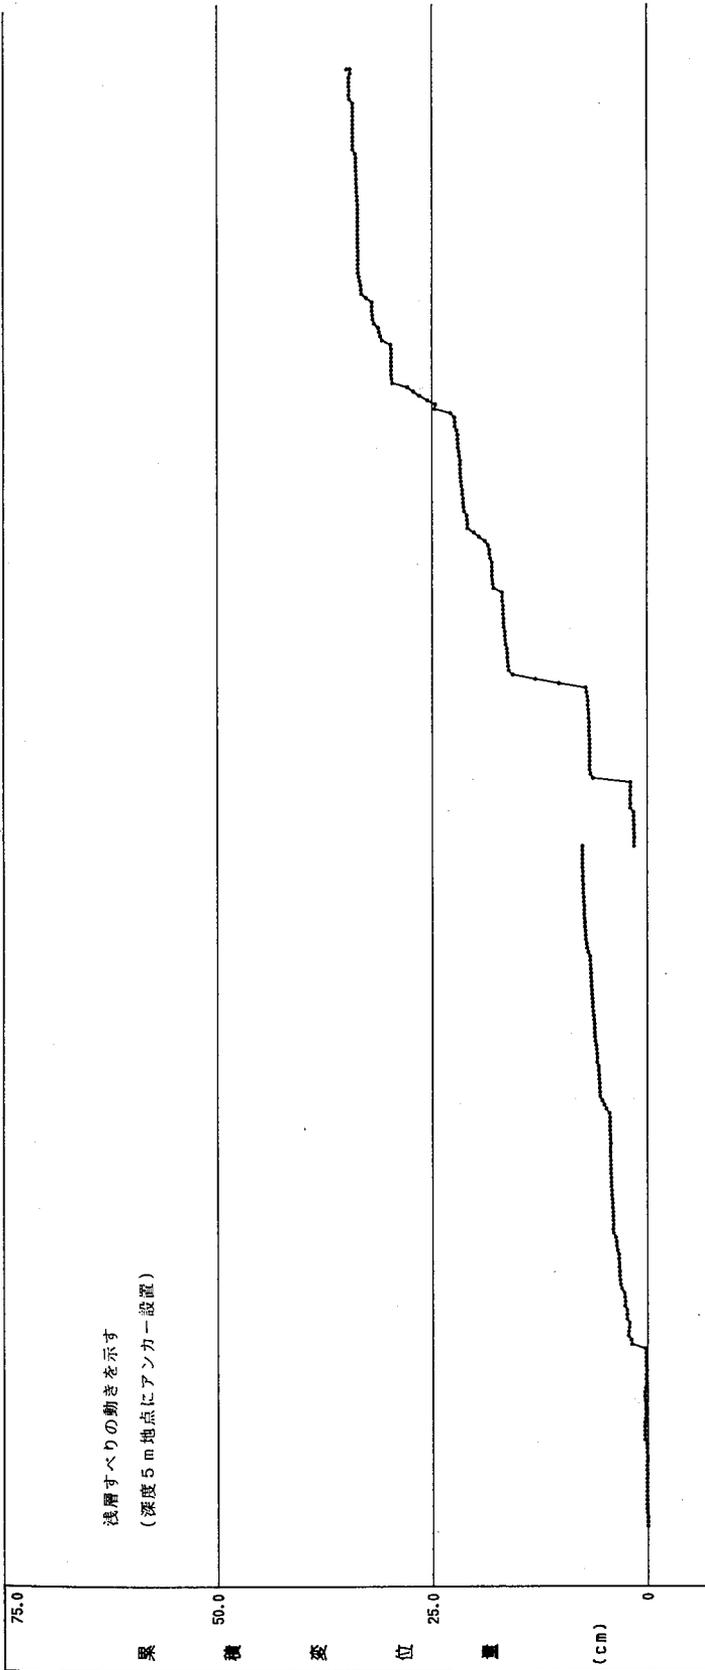
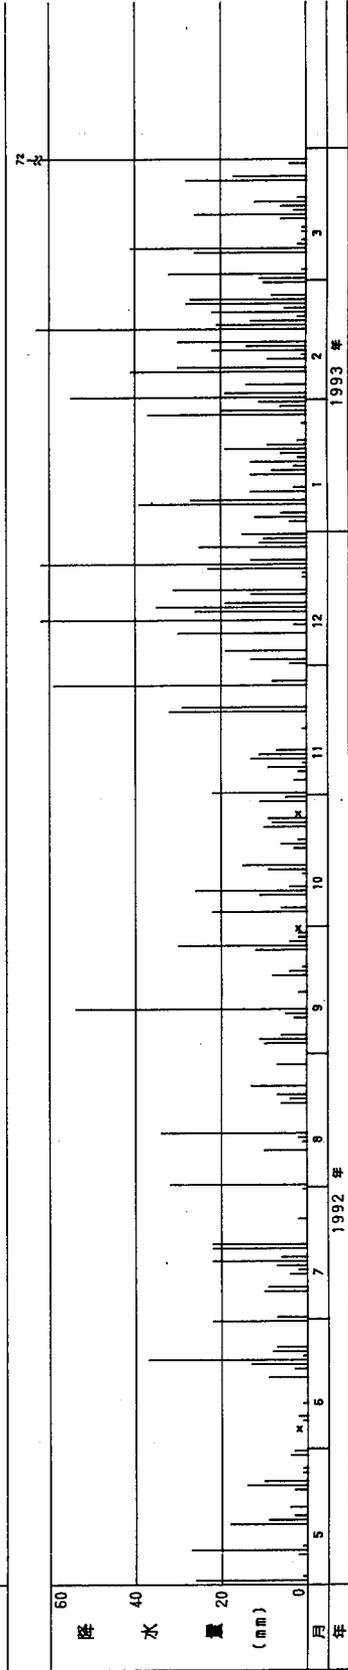
図-20 伸縮計累積変動図(3-No.4)

なお 3-No. 4地点の伸縮計は、浅層(深度 5m以浅)の動きを把握するため平成 4年(1992年)に追加設置したものである。

なお前述のように、このブロック内では平成 4年秋に暗渠工・水路工が完成している。工事完成後の表層の動きを伸縮計の記録からみると、6ヵ月間の累積移動量は50cm以下に減少している。工事の完成によって表層の動きが大幅に緩和したことが考えられる。

工事は平成 2年(1990年)に斜面下部から開始され、平成 4年(1992年)に斜面最上部まで完成した。移動杭観測によれば、工事の完成前の平成 4年(1992年)まで、頭部付近で年間4m近い移動量(400側線 416杭)が記録されている。工事完成後(平成 4年～平成 5年春)の動きを差動伸縮計と浅層(5m以浅)に設置した伸縮計の記録から読み取ると、地表の年間累積移動量は約50cm程度まで減少している。今後の動きを見極める必要があるが、かなり明瞭な変化といえる。

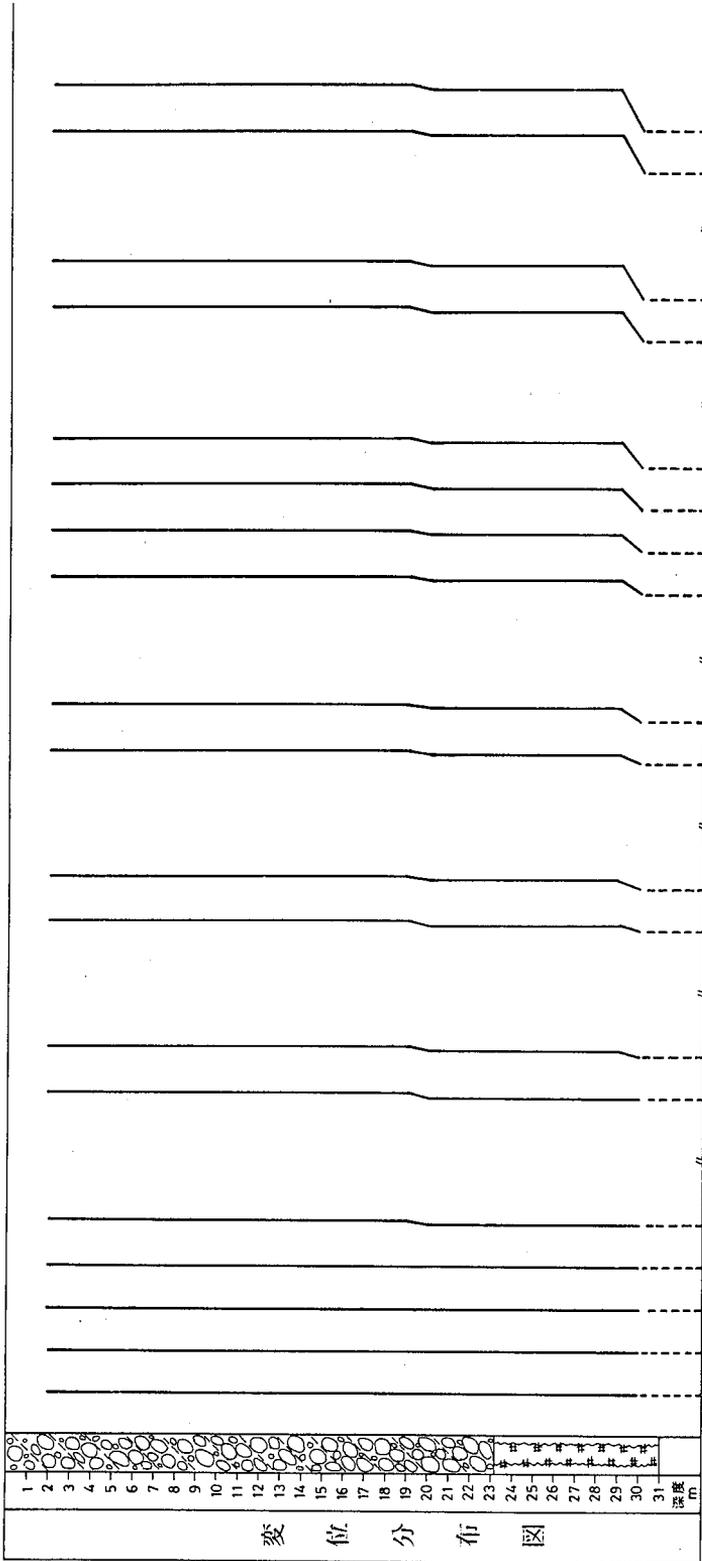
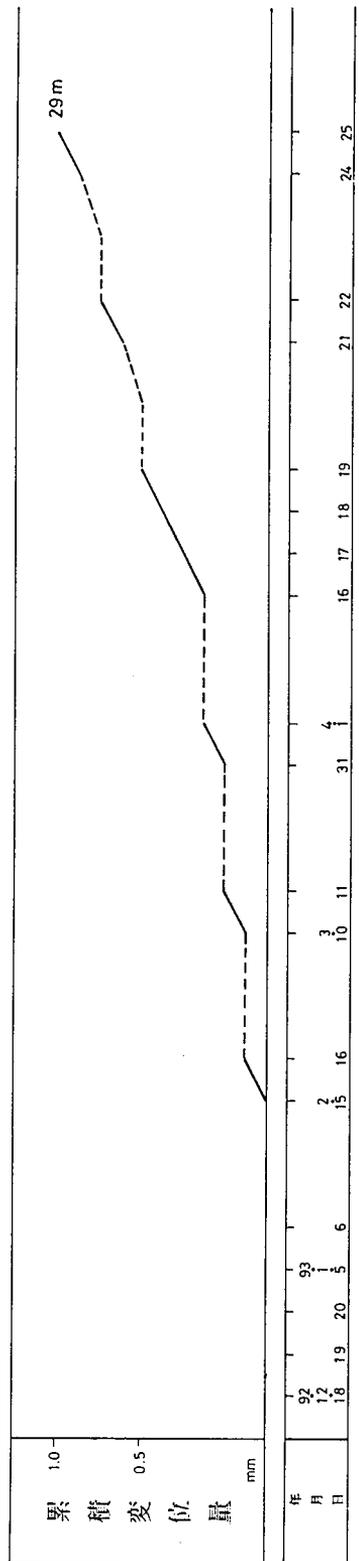
図-21 差動伸縮計累積変動図 (4-№.1)

斜面下部ブロックの動きが南西ブロック方向に拡大する傾向がみられるため、平成 4年度に南西ブロック 4-No. 1地点に計器を新設した。4ヵ月間の記録をみると、深層すべり面位置に相当する深度29mで約 1mmの微変動が認められる。今後の観測結果によって結論することとなるが、南西ブロックの不安定域が斜面中腹付近まで拡大している可能性がある。なお同じ観測期間内で、浅層の動きは認められない。

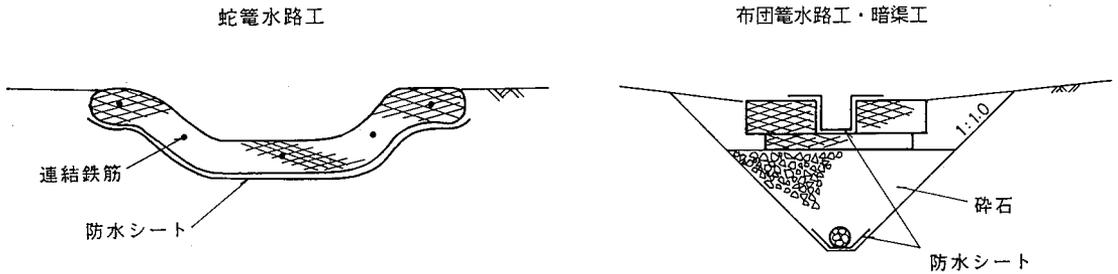
図-22 水路工・暗渠工模式断面図

現在は基本方針に示した第1段階の工事として、地すべり活動の激しい地域を優先して水路工および暗渠工を施工中である。現在までに施工を完了した区域は、斜面下部ブロックと斜面上部ブロックの内、南西ブロックと北部ブロックの2ブロックである。既設および計画されている水路工、暗渠工を図-22、図-23に示す。

- ① 表層水を速やかに活動域外に導くため、水路を可能な限り地すべりブロックの外部に新設した。
- ② 水路が完成した後も、地すべり活動が継続することが予想されるため、水路構造の決定に当たっては、多少の地盤変形が発生しても水路としての機能が直ちに失われることがないこと、被災した場合も補修が容易な構造であること、の2点を考慮し、蛇籠構造、布団籠構造を基本とし、底背面にシートを敷設した。
- ③ 浅層地下水を排除するため、可能な限り暗渠工を併設した。
