地すべり学会 新潟支部  
第22回 現地検討会資料  
1994.9.8～9.9

# 宇津俣地すべり

移動量の大きな地すべりにおける調査と対策

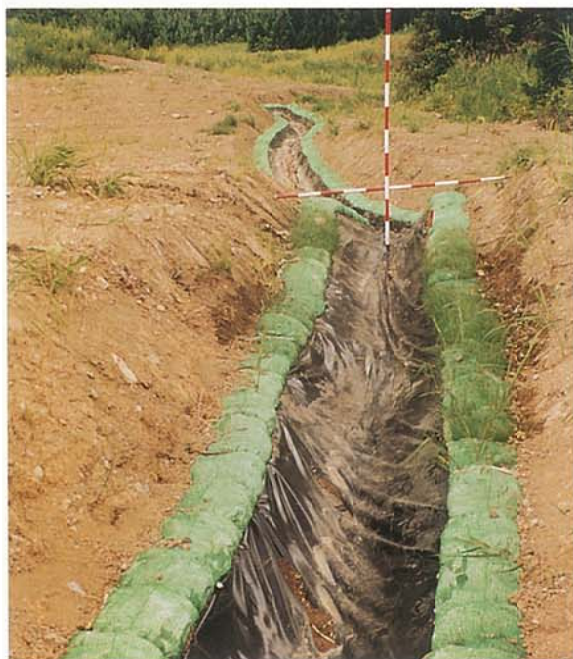
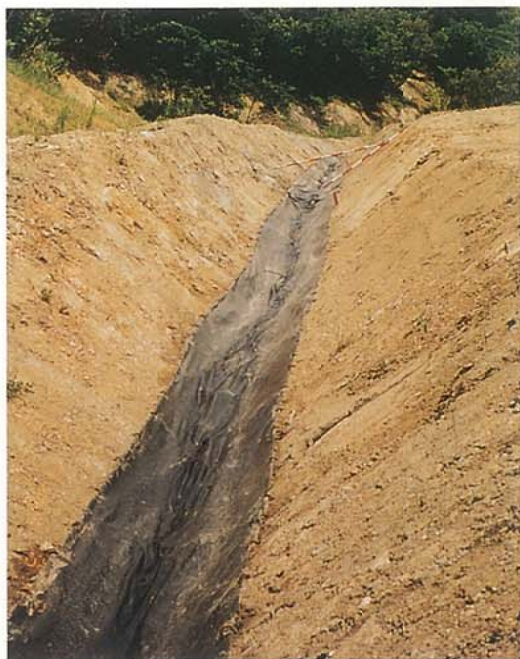
写真－4 厚地ゴムシートばりの仮設水路の現況（平成6年8月18日）  
平成6年融雪期に融雪水のために破損したものを張り直した。

以上のような工事の提案に従って、浅い地すべりに対する応急対策工事として、平成4年の10月～11月と平成5年の11月の2回に分けて、地すべり斜面のほぼ全域の整形・整地と仮設水路を完成させた。しかし、平成5年融雪期に部分的に破損した水路を手直したものの、平成6年融雪期には大部分の水路が破損してしまい、地すべりが再活動してしまった。そのために、平成6年7月の降雨が少ない時期に再度仮設水路の張り直しを実施した。仮設水路の施工状況を写真-4に示す。また、表2-7に石倉地区の2つの地すべりを対比して示す。

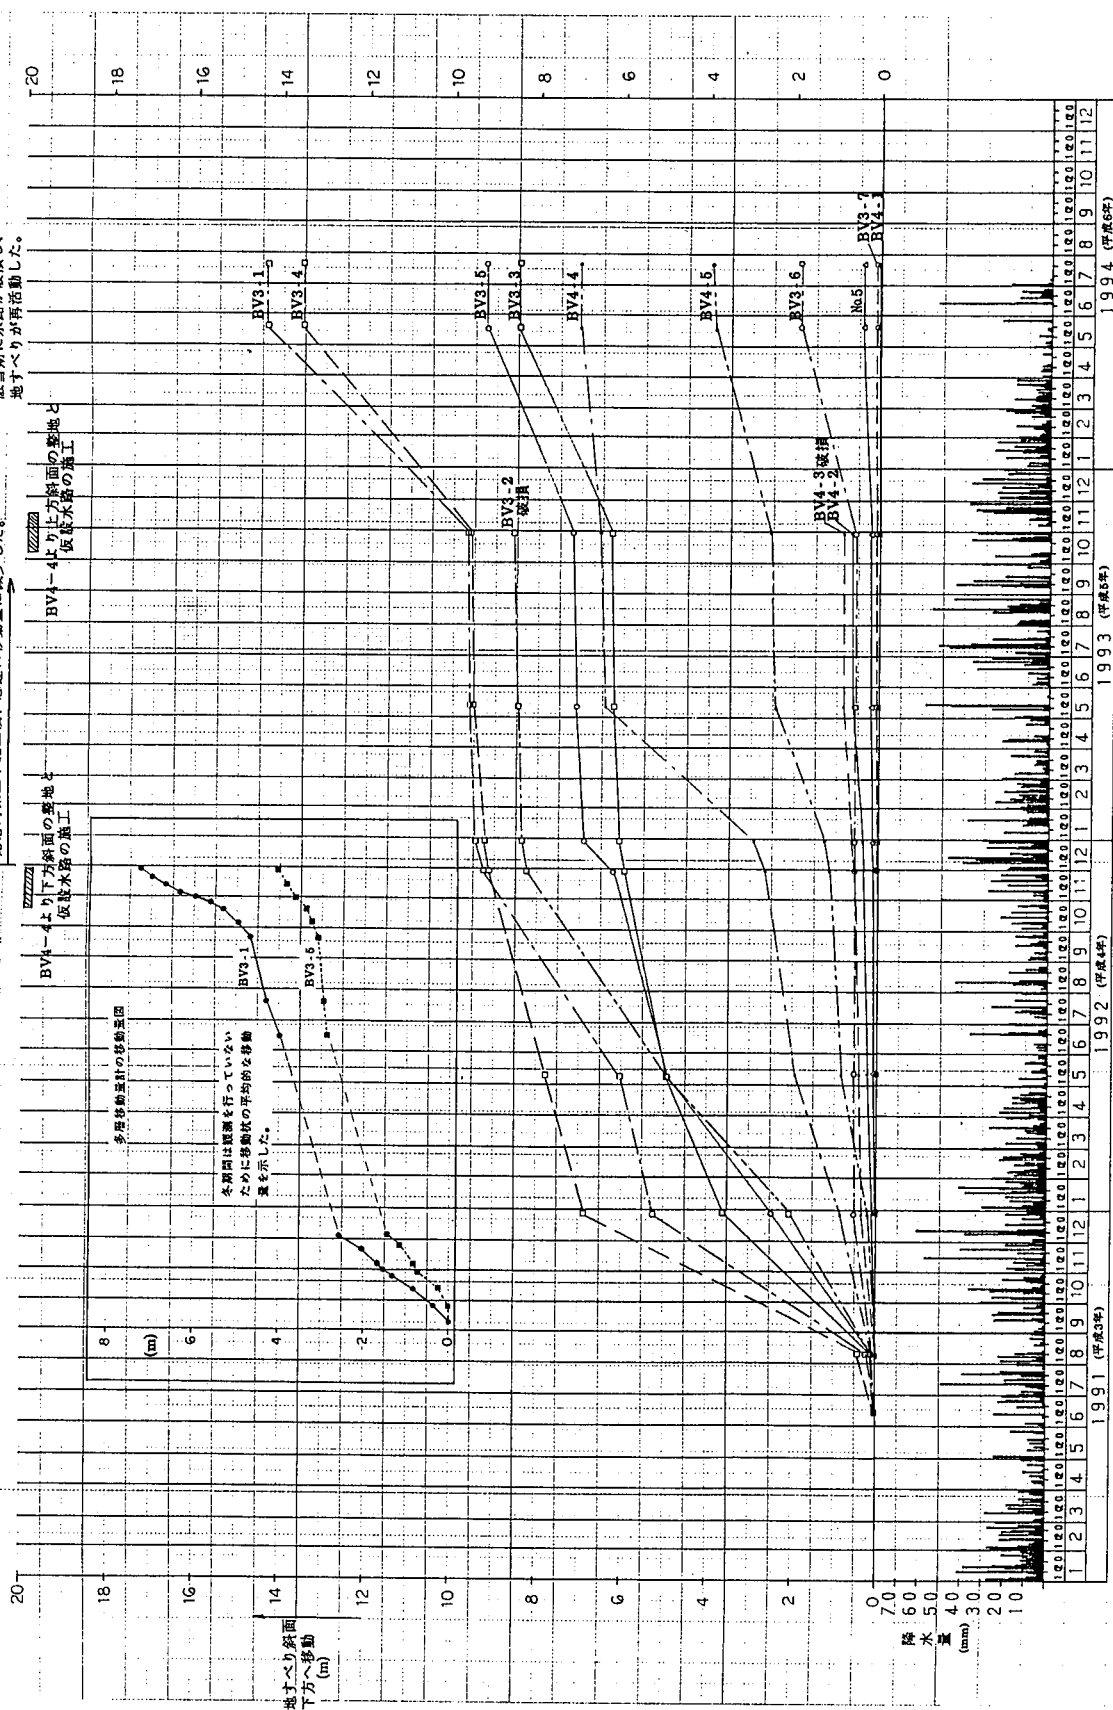
水平移動量図

融雪期に水没が破損し、  
地すべりが再活動した。

応急対策工事施工後、急激に移動量は減少した。

BV4-4より下方斜面の整地と  
 仮設水路の施工

BV4-4より上方斜面の整地と  
 仮設水路の施工

石倉地区の12か所のボーリング孔と11か所の2寸角杭を用いてトランシット光波測量による移動杭観測を実施した。観測結果を表2-6と図2-2・3に示す。図2-2から移動杭の水平移動量(地すべり方向)は応急対策工事として、斜面の整地と仮設水路を施工した後、急速に減少した。しかし、その後再び移動が観測されている。これは、平成6年の融雪期に仮設水路が破損し、表流水が再び地中に浸透するようになり、地すべりが再活動したためと考えられる。ただし、表流水の水みちがある程度固定されたため、平成3年に比べて移動速度は遅いものと推察される。また、図2-3の垂直移動量を見ると地すべり斜面末端部のBV3-6で、当初に比べて63cm隆起していることがわかる。これは、平成4年~5年に湯の川にブロック堰堤が施工され、河床が少し上昇し、地すべりに対して押え盛土の効果を発揮しはじめたためと考えられる。

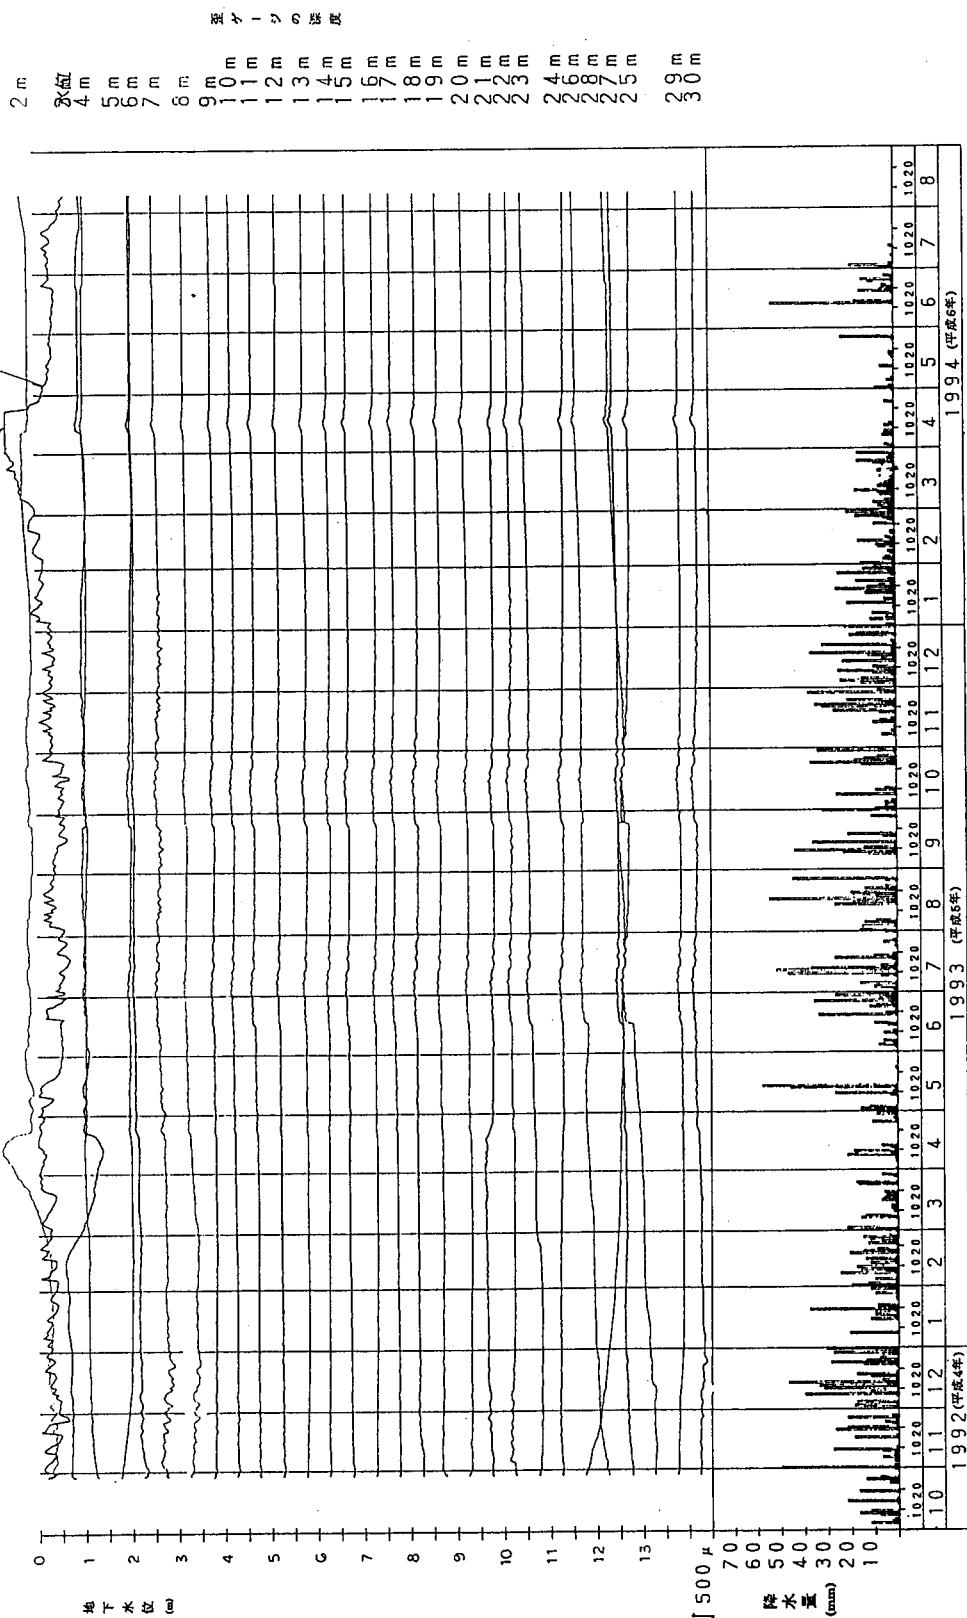
図2-4 至解析図(RV4-8)

はど管の上りの上から  
湧水したものと考えられる。  
地下水位

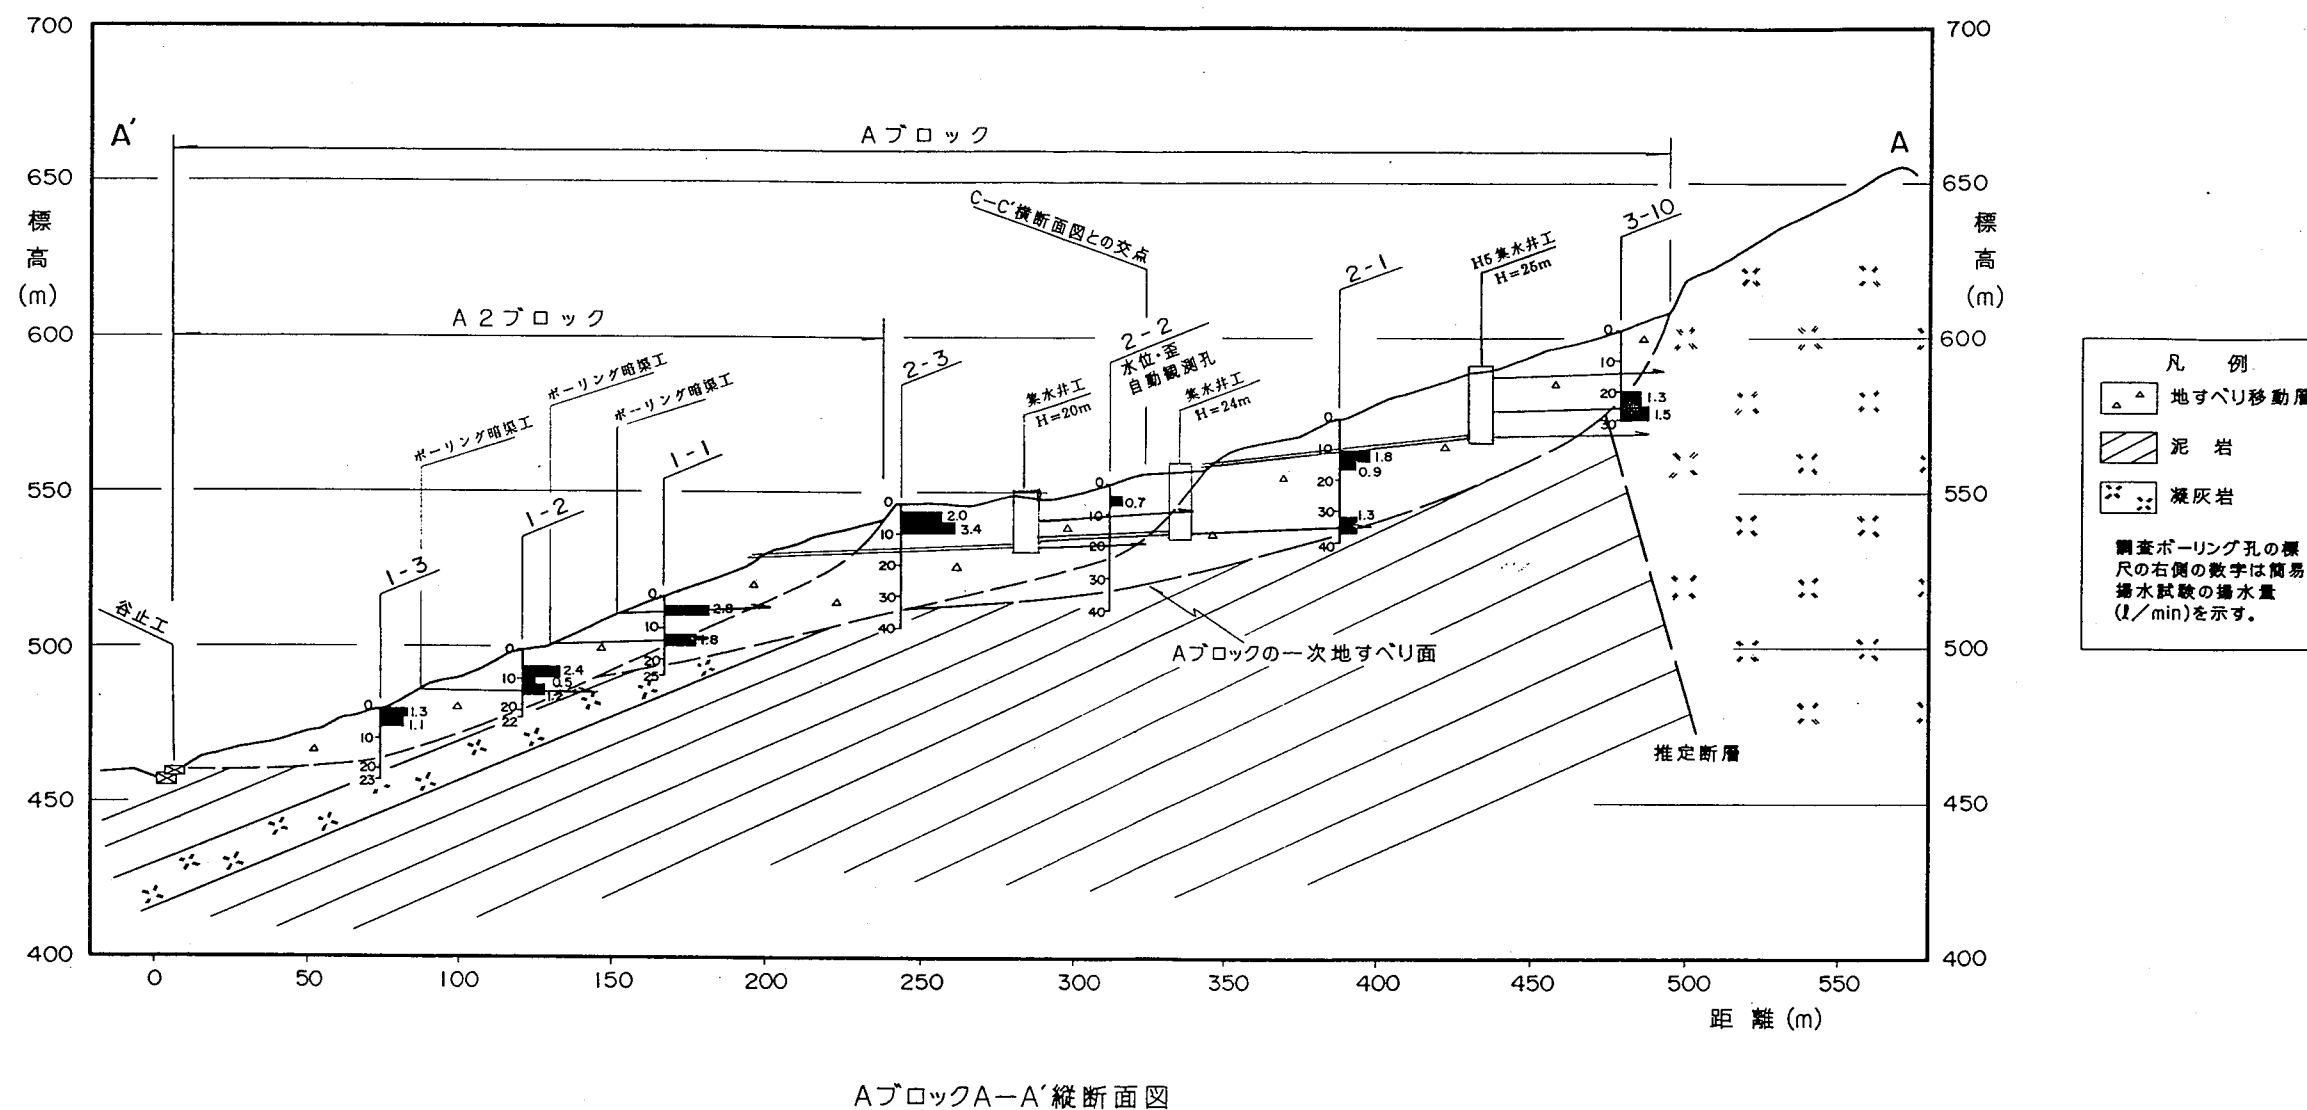
図3-10 AブロックA-A'縦断面図

それぞれの調査孔から延びている矢印は移動量の累積水平移動量(平成6年7月10日)をあらわしている。縮尺はS=1:100である。
