地すべり学会新潟支部
第27回 地すべり現地検討会資料
1999.9.16～9.17

大所地すべり

大規模な破砕帯地すべりの機構と対策について

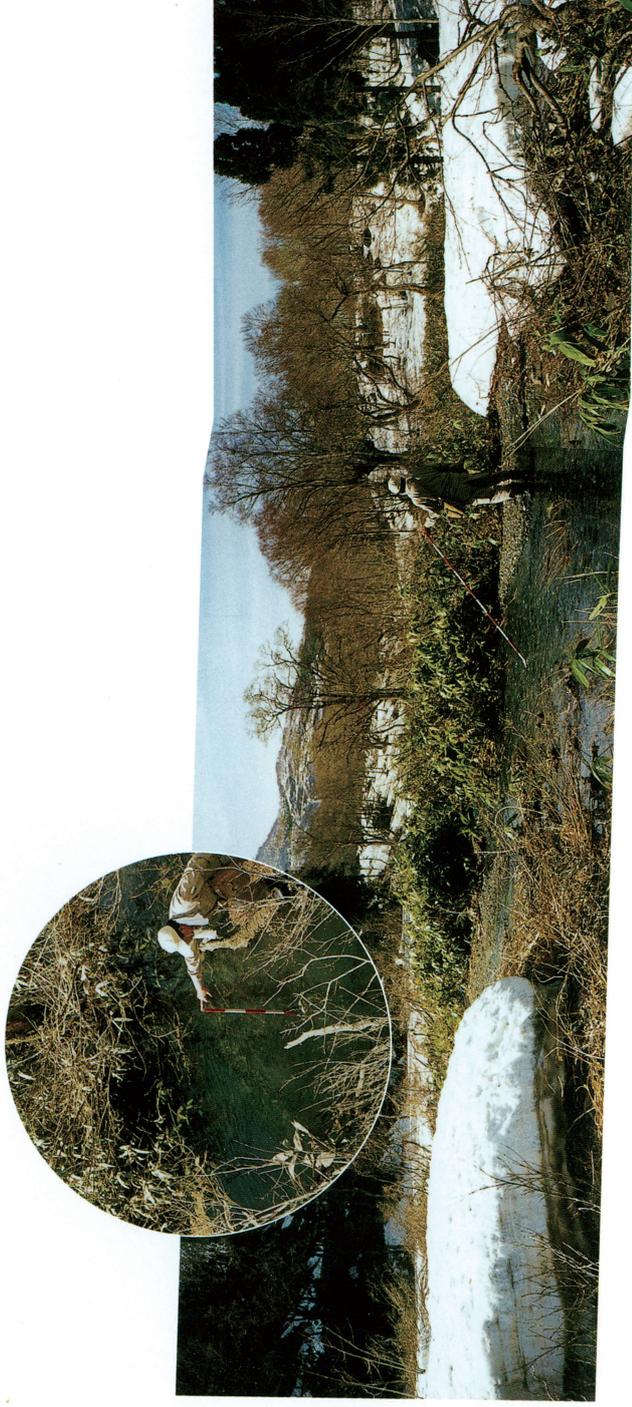
写真① 天池（0-1ブロック頭部）（対策前）
上流からの渓流水が全量地すべりブロックに浸透する

0-17°ブロック頭部には、年間を通して枯渇しない大小3つの池と、上流からの渓流水がすべて地すべりブロック内に浸透する天池と呼ばれる湿地がある。

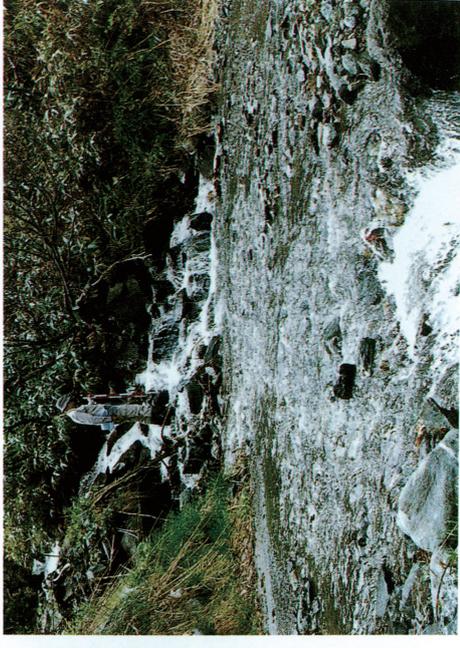
写真② 天池に流入する渓流水の状況
融雪期に3～5t/secに達する

大小3つの池の水源は湧水である。池の下流側斜面では、総量で1t/minを越える湧水があり、地下水涵養量は大きい。また、天池に流入する溪流も融雪時には3~5t/secとなる。

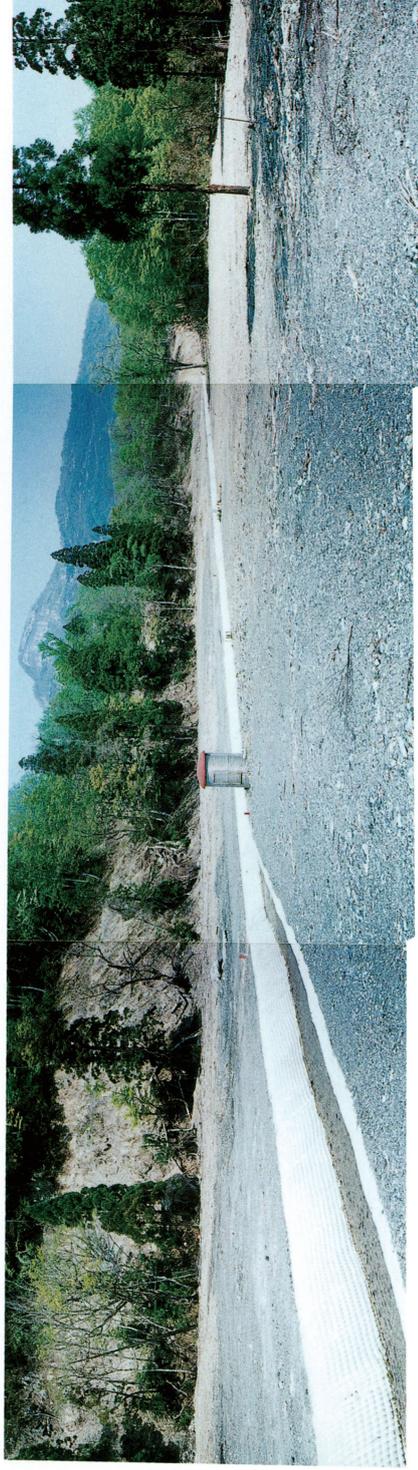
写真③ 対策後の天池の全景
（対策工：布製型枠水路／B水路）

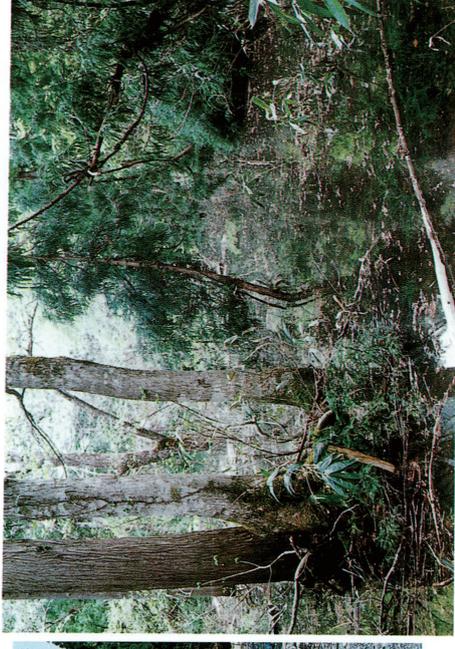
写真④ 0-2ブロック頭部右翼側にある池（対策前）
（対策工：コルゲート水路／A水路）

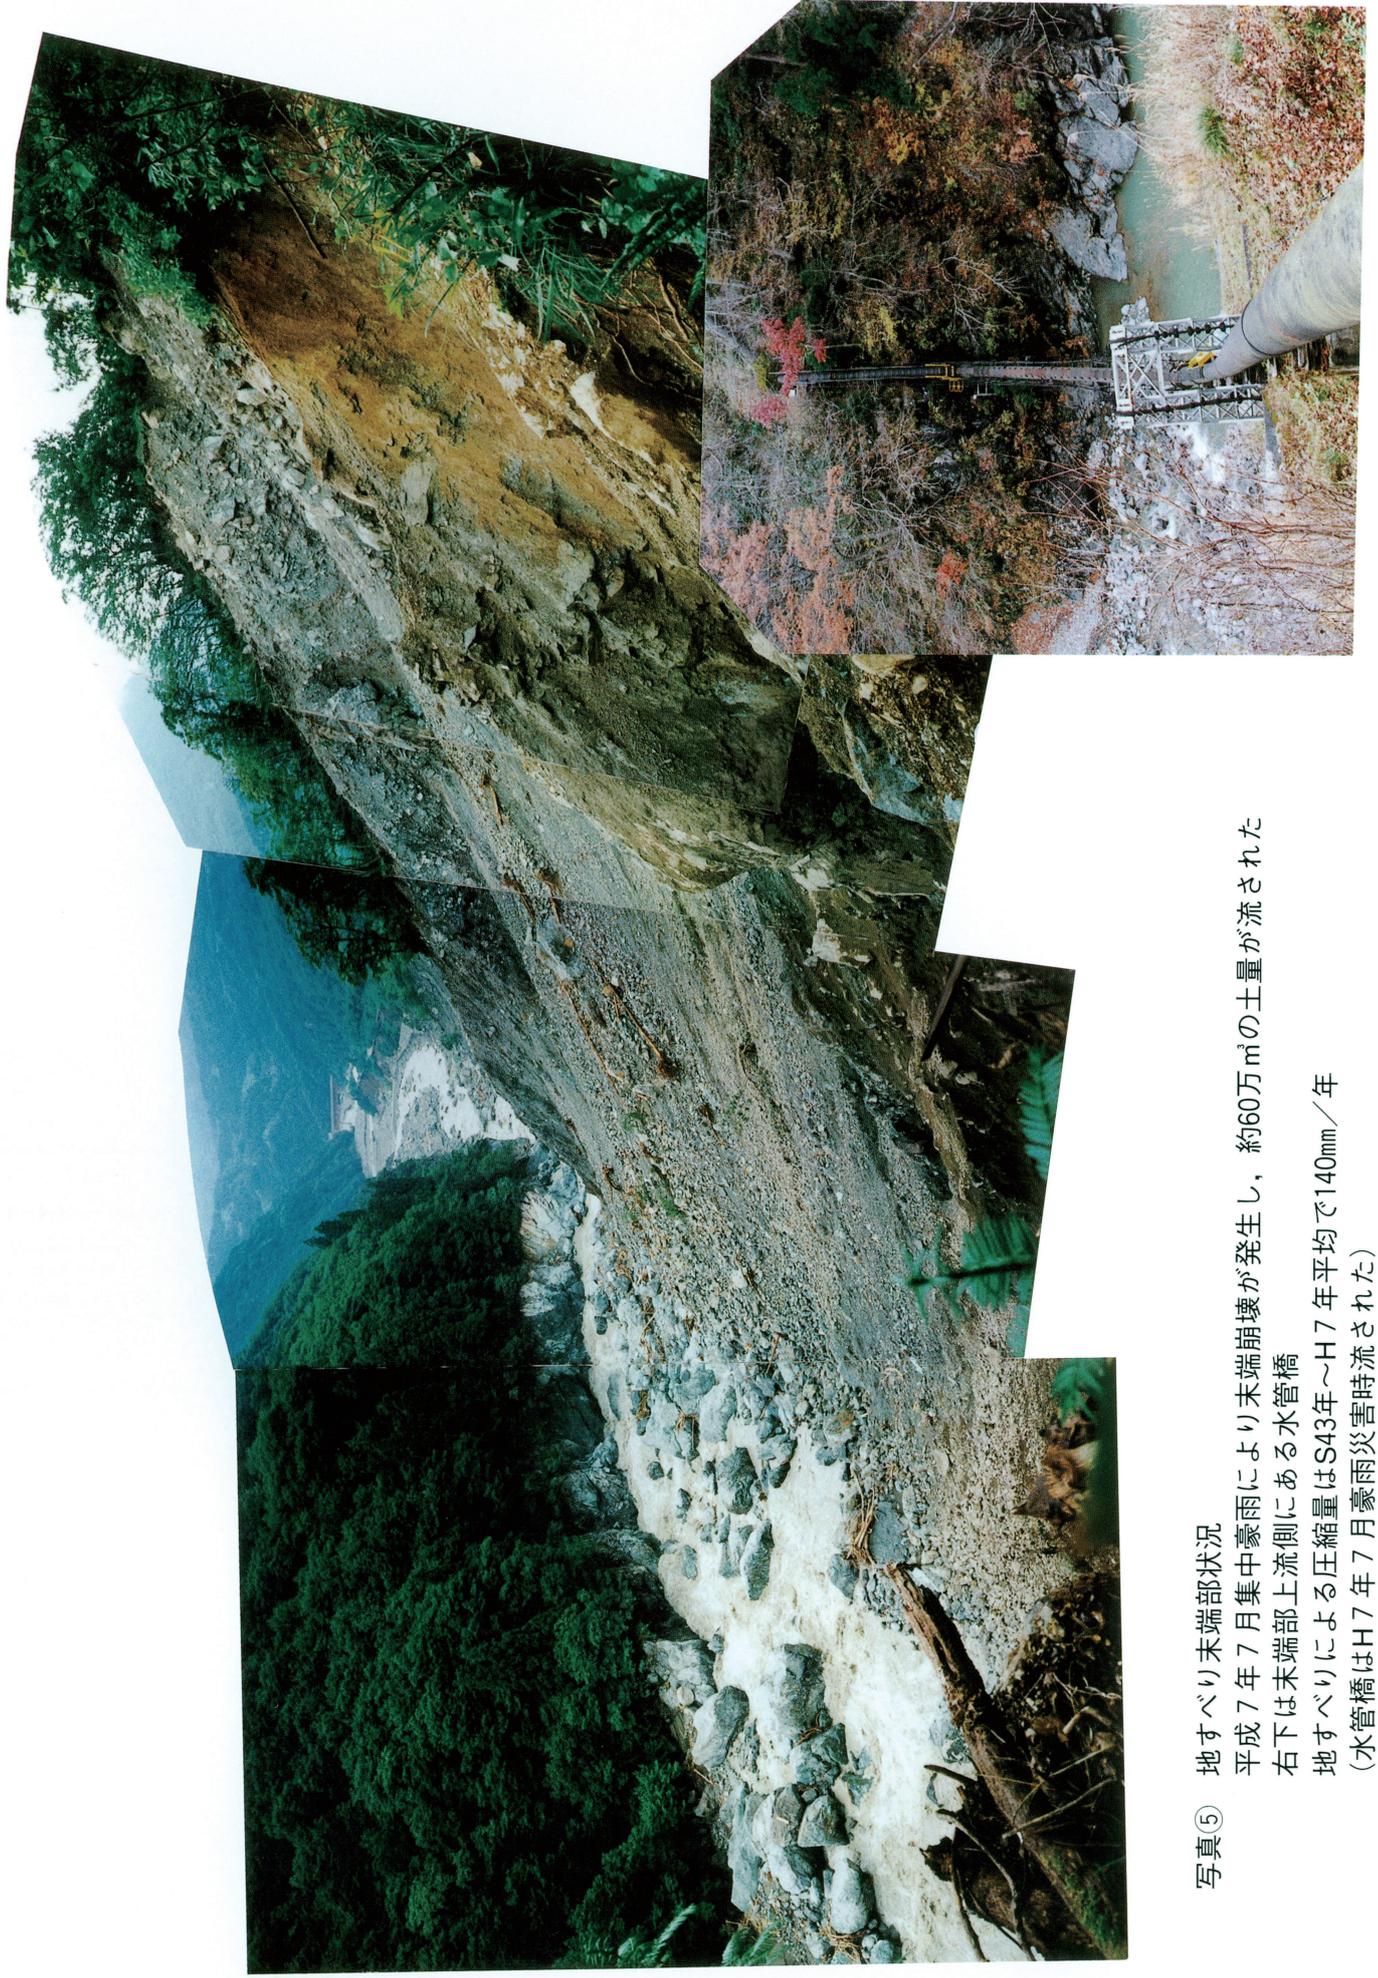
写真⑤ 地すべり末端部状況
平成7年7月集中豪雨により末端崩壊が発生し、約60万 m^3 の土量が流された
右下は末端部上流側にある水管橋
地すべりによる圧縮量はS43年～H7年平均で140mm/年
(水管橋はH7年7月豪雨災害時流された)

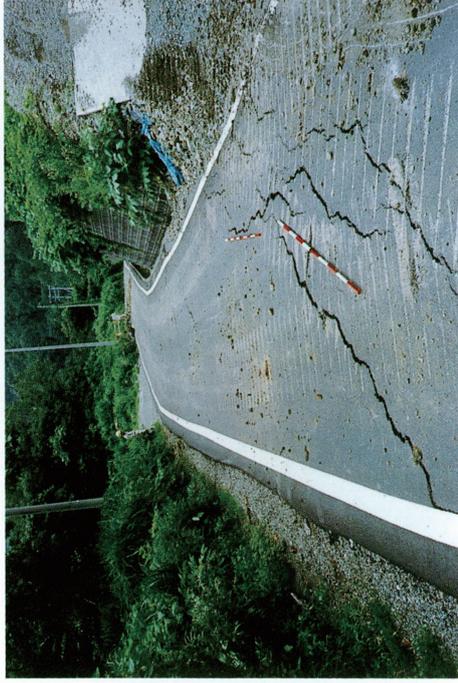
写真⑥ 県道入ノ平白馬線の被災状況
(H7年8月撮影)

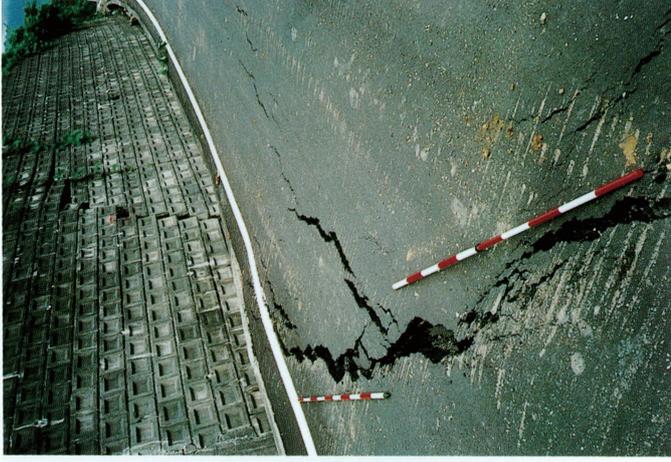
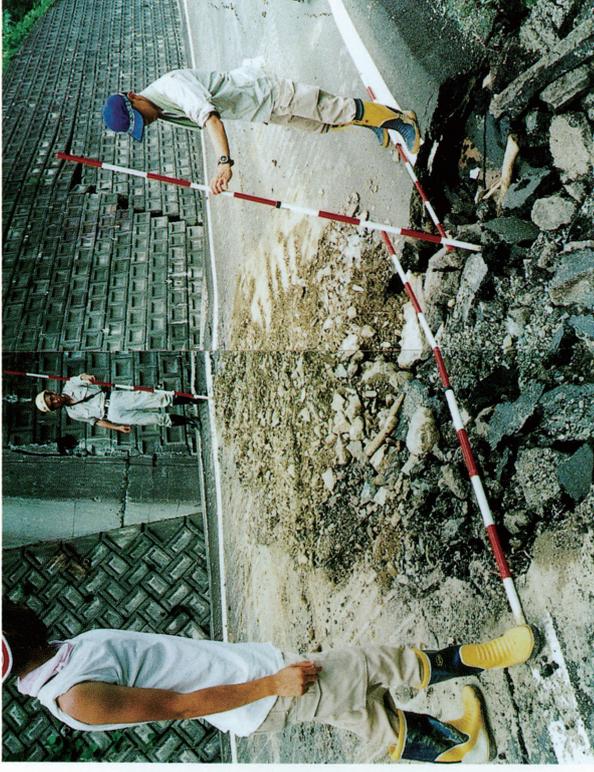
写真⑦ クラックや沈下が拡大したため、応急の路面維持
(H7年8月撮影)

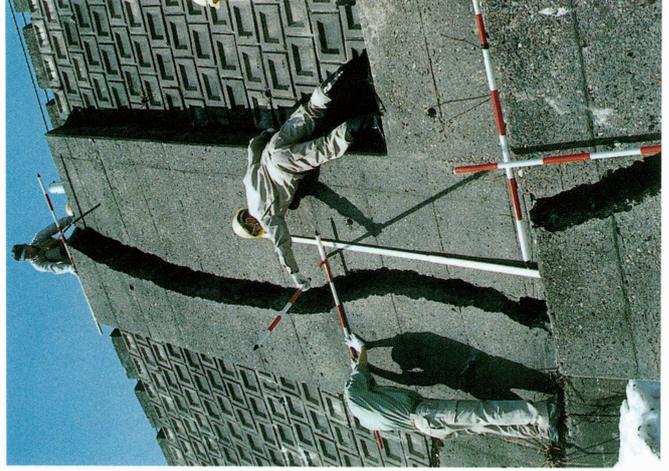
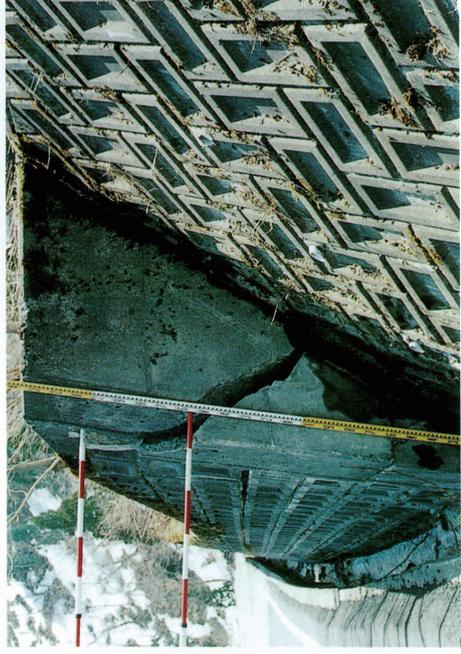
写真⑧ 県道擁壁に生じた亀裂

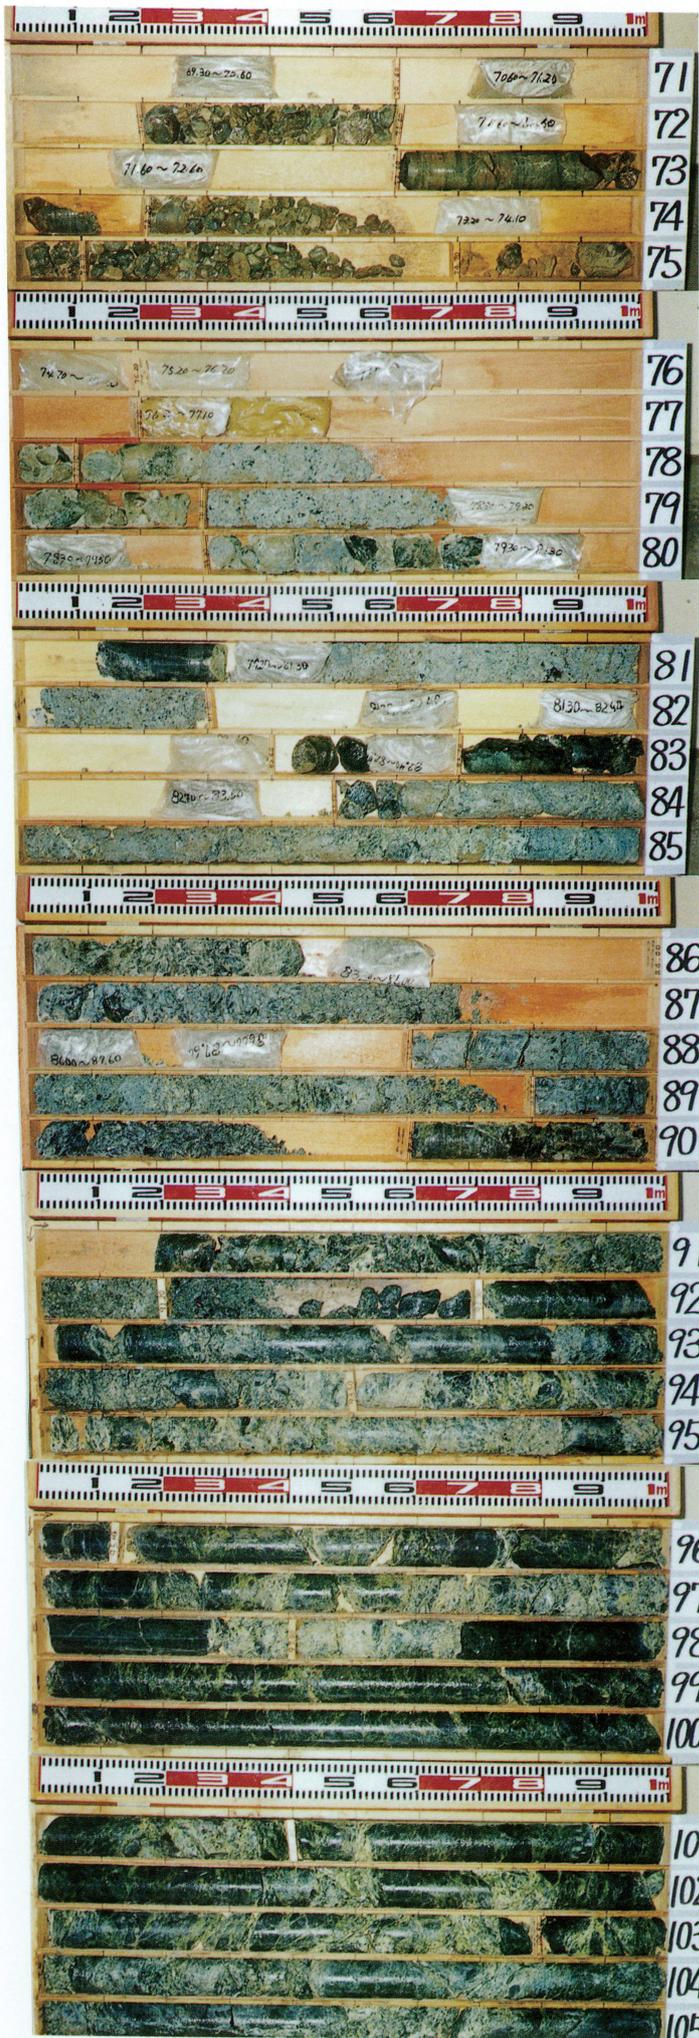
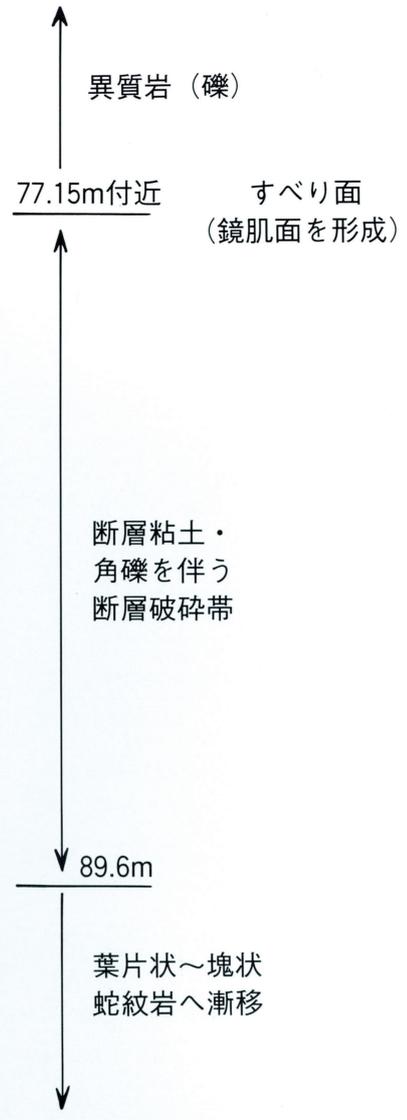
写真⑨ すべり面付近の地質構成
(BV06-2孔)
右下はすべり面で形成した鏡肌面の状況

断層粘土・
角礫を伴う
断層破碎帯

葉片状~塊状
蛇紋岩へ漸移

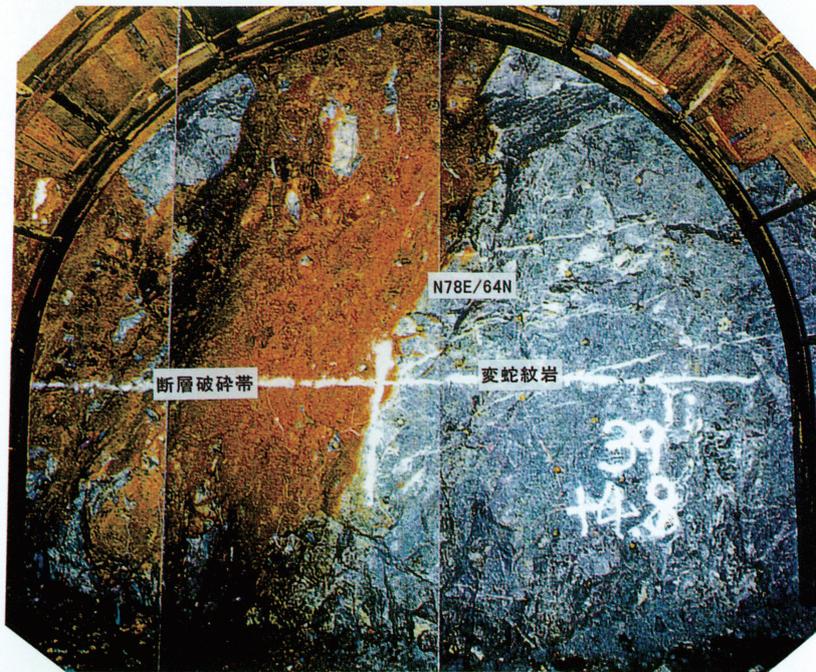
写真⑩ 排水トンネルの切羽状況
切羽面の右側は基盤岩の変蛇紋岩、左側は断層破砕帯で、土砂化・粘土化している

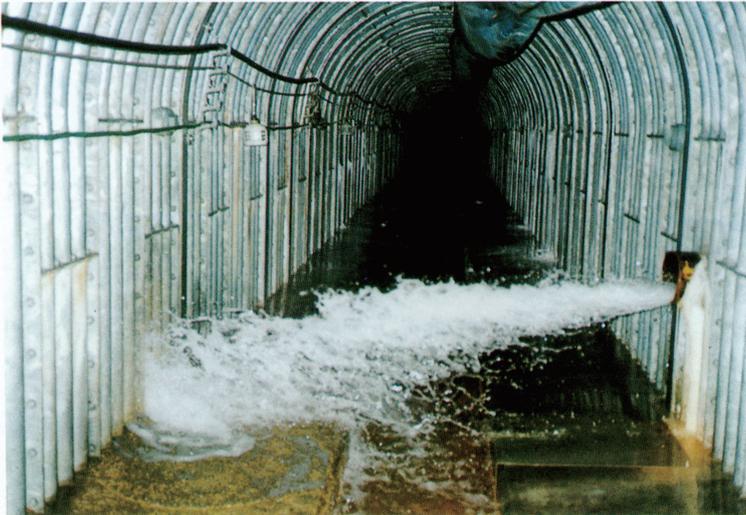
写真⑪ 排水トンネル内標準断面部
(集水井W1からの排水量 約1.0 t/min)

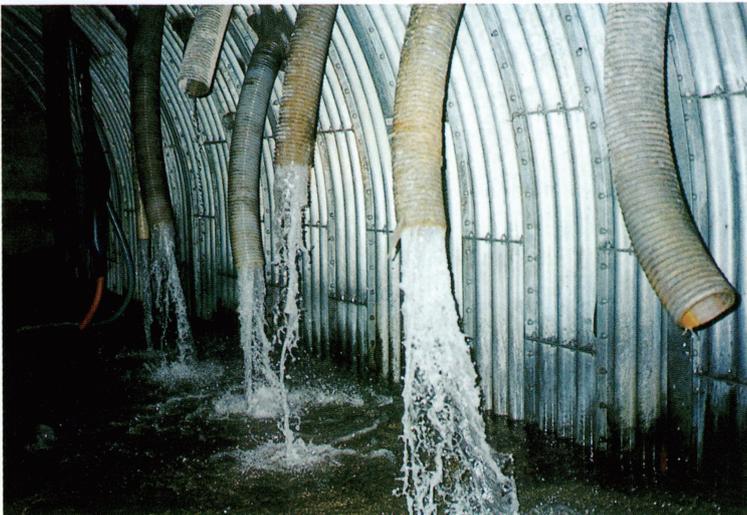
写真⑫ 第2排水ボーリング室の集水状況

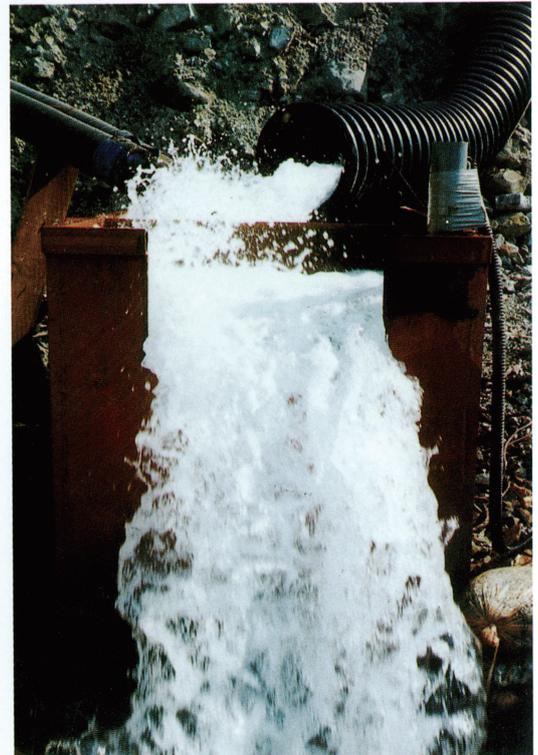
写真⑬ 排水トンネルの排水状況
(流量：10.6 t/min H9年4月)

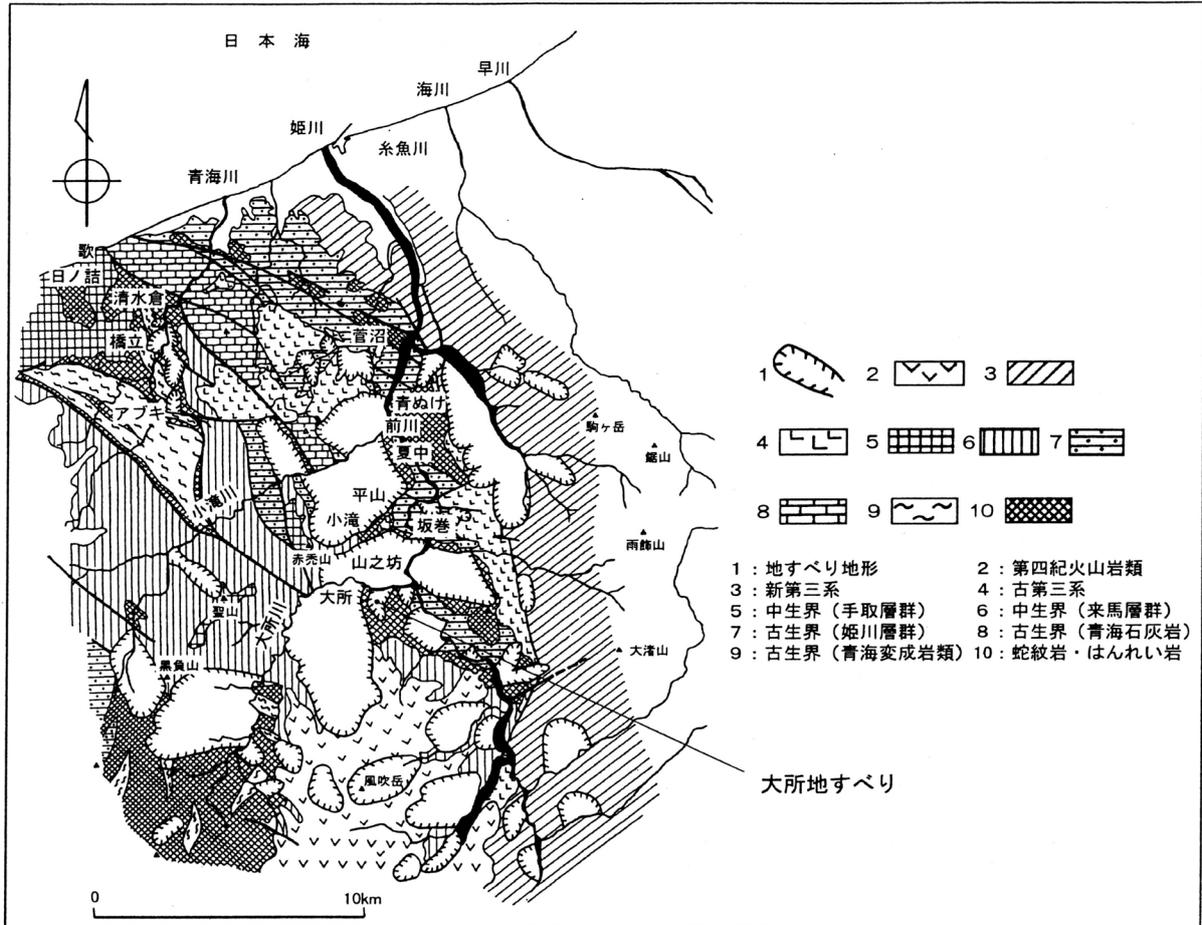
図-1.2 地質概念図（姫川流域以西地質と地すべり分布） 引用：新潟地すべり '98

大所川流域は、古期岩類分布域にあたり、構造線と平行する断層や斜交する断層が交錯しており、山体の深部まで破碎されているため、流域全体にわたって崩壊地や地すべり性崩壊地が多く認められる。更にこれらの基盤岩類を覆って流域南端(風吹岳)に火口をもつ第四紀火山碎層岩類が広く分布する。大所川は北アルプス北端にある朝日岳(2418.3m)、雪倉山(2610.9m)、小蓮華山(2769m)、乗鞍岳(2436.7m)に源を発し、北東へ流下し姫川に合流する。大所川流域の地質は、大前山付近から上流域が蓮華変成岩と呼ばれる結晶片岩類、下流域が中生代の非変成堆積岩類より成る。大所地すべり斜面を含み、大所川最下流部から姫川本流にかけては、非変成の古生層が分布する。また、これらの非変成堆積岩類に多量の超塩基性岩(蛇紋岩、かんらん岩)等が併入している(図-1.2)。

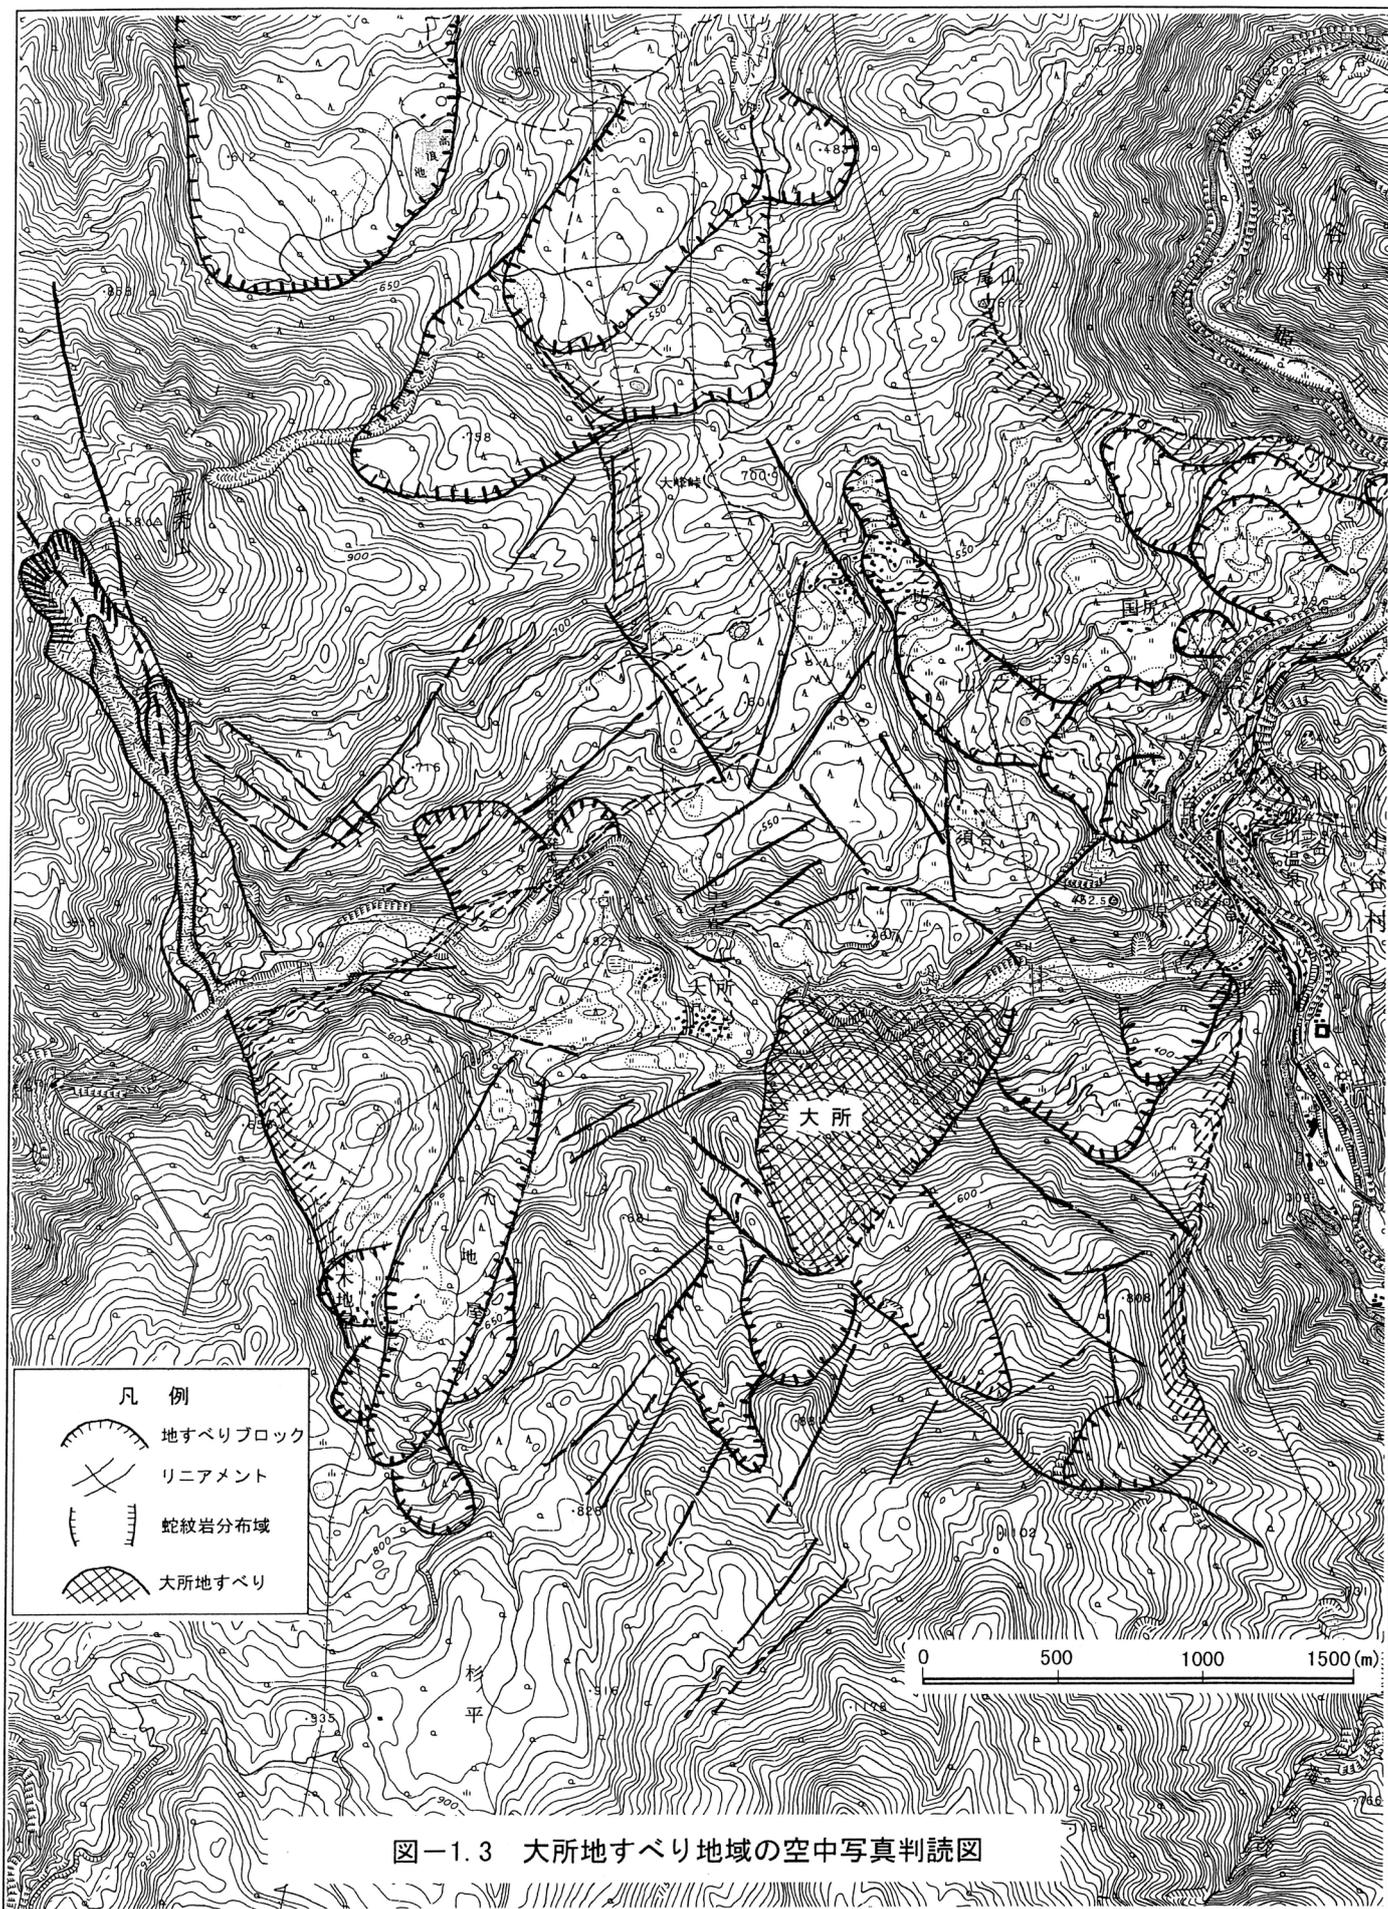
図-1.3 大所地すべり地域の空中写真判読図

天池への溪流の右支沿いに蛇紋岩の破碎部が露出し、この溪流を境にしてその北側には珧化頁岩が分布していることから、地すべり頭部を通るNW-SE系のリニヤメントは断層破碎帯である。このリニヤメントは地すべり左翼のケルンコルを通り、沢を抜け連続性が良い。また天池直下の二次滑落崖付近を通るリニヤメントは一難場山から北に延びる尾根の支尾根が屈曲していることから、断層と推定される(図-1.3)。

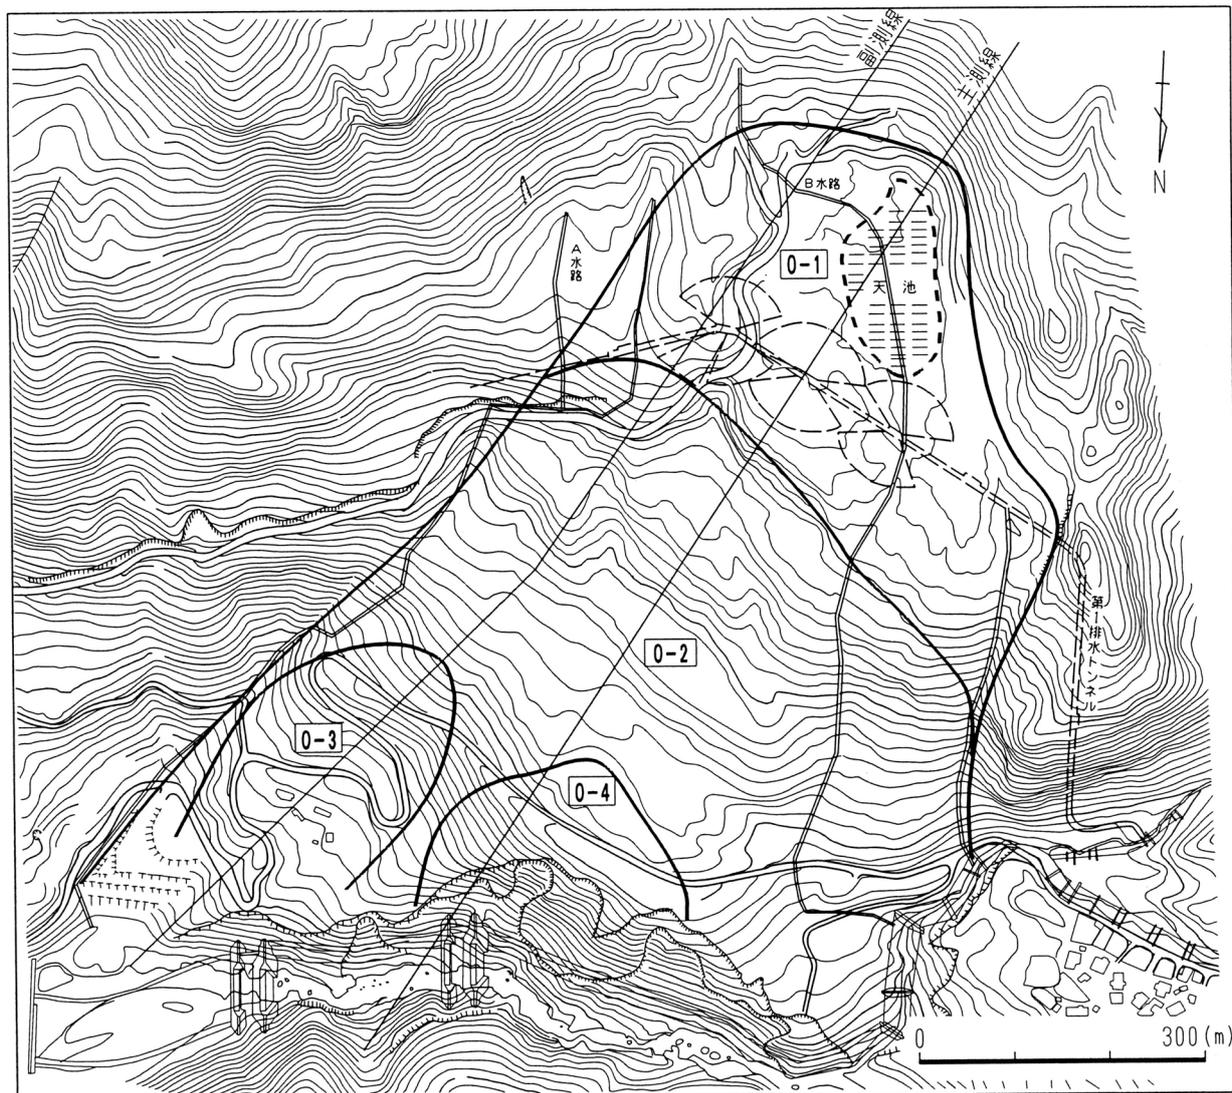
図-1.4 大所地すべりブロック区分図

H6年～H7年度に災関事業で対策してきた大所地すべりは、幅400m～800m、長さ1000m、面積60ha、すべり面平均勾配は約12°、移動土塊量は約 $4 \times 10^7 \text{m}^3$ にも達する大規模な破碎帯地すべりで、平均移動量は10～15cm/年である²⁾。地すべり形態より、大きく4つのブロック(0-1～0-4ブロック)に分けられるが、メインブロック(0-2ブロック)の右翼側においては、滑動形態及び地質・地下水状況などが主測線とは大きく異なると推定されるため、現在、副測線を設置して調査・観測中である(図-1.4～1.6)。

排水トンネルは地すべり左側不動地の尾根に沿って、地すべり末端から頭部に向け掘進し、地すべり頭部でブロックを横断した(図-1.4)。

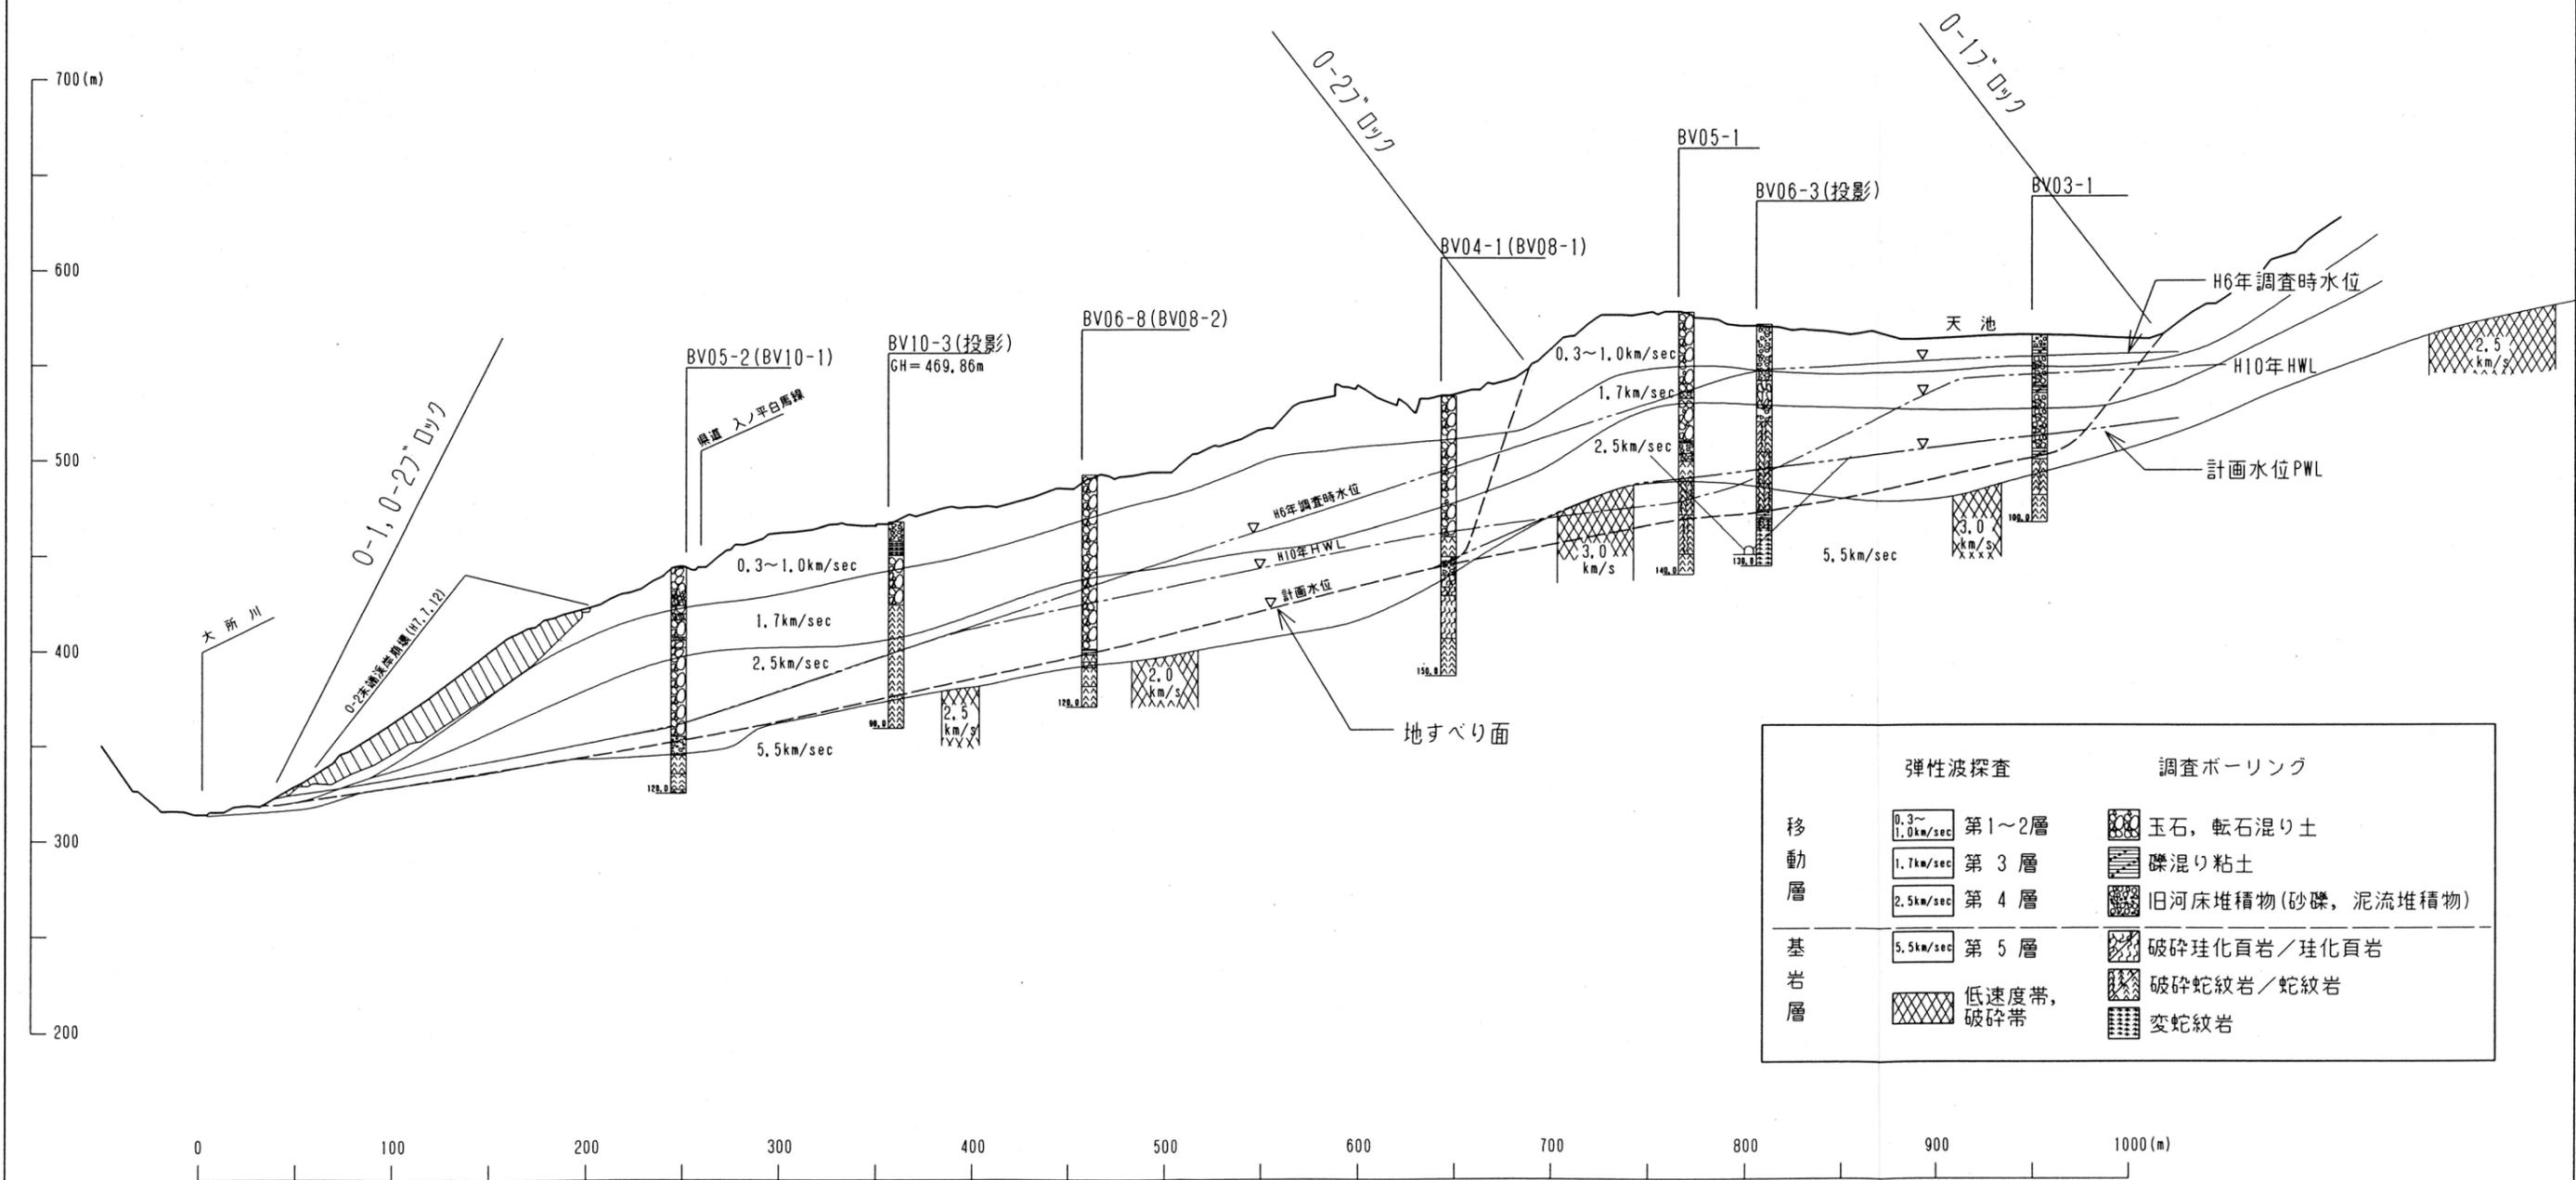
図-1.5 大所地すべり主測線断面図

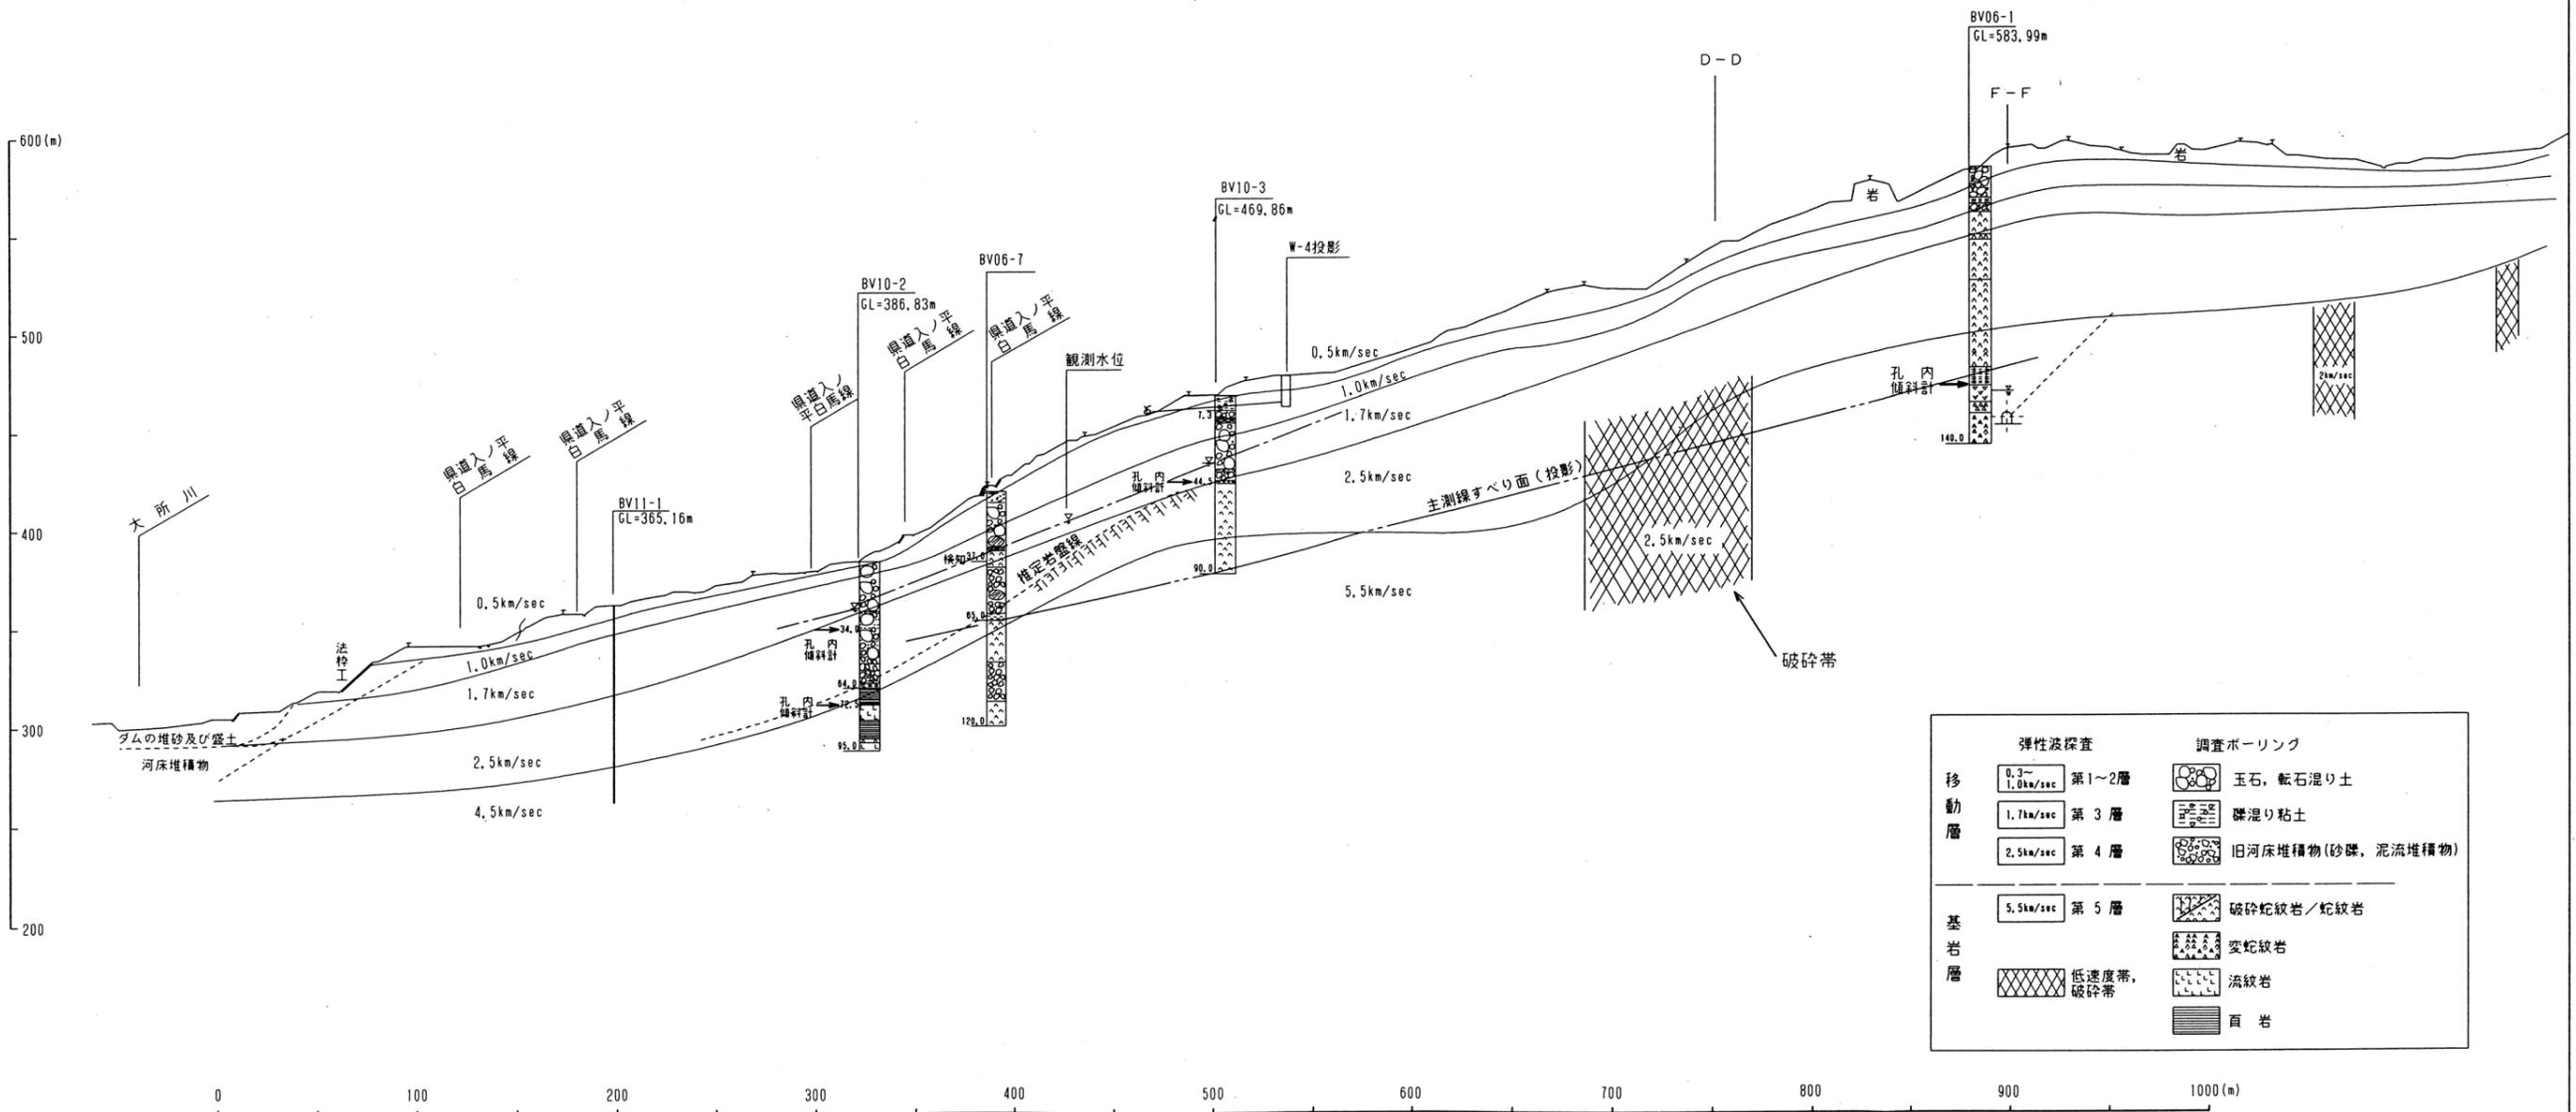
図-1.6 大所地すべり副測線断面図

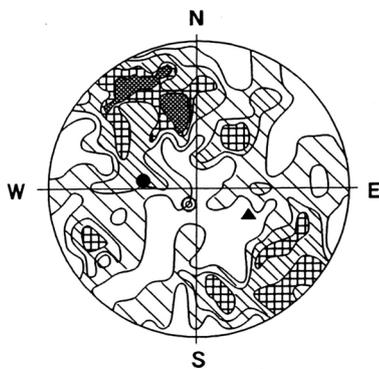
図-3.1と図-3.2は左翼側不動地基盤岩と地すべりブロック横断部基盤岩中の断層の頻度分布図であり、図-3.3はブロック横断部を左翼側、中央部分と右翼側に分けて極投影したものである。

不動地基盤岩においては、 $N50^{\circ} \sim 60^{\circ} E / 70^{\circ} \sim 80^{\circ} SE$, $N70^{\circ} \sim 80^{\circ} E / 40^{\circ} \sim 50^{\circ} SE$, $N30^{\circ} \sim 60^{\circ} E / 50^{\circ} \sim 80^{\circ} NW$, $N70^{\circ} \sim 80^{\circ} E / 50^{\circ} \sim 70^{\circ} NW$ の走行NE-SW系のグループと、 $N20^{\circ} \sim 30^{\circ} W / 60^{\circ} \sim 70^{\circ} NE$, $N40^{\circ} \sim 60^{\circ} W / 30^{\circ} \sim 40^{\circ} SW$ のNW-SEグループがある。いずれのグループもそれぞれ対をなすように北側傾斜と南側傾斜がある。傾斜はやや高角度のものが多い。

図-3.1 左翼不動地の蛇紋岩中の断層頻度分布図
