地すべり学会新潟支部
第27回 地すべり現地検討会資料
1999.9.16～9.17

大所地すべり

大規模な破砕帯地すべりの機構と対策について

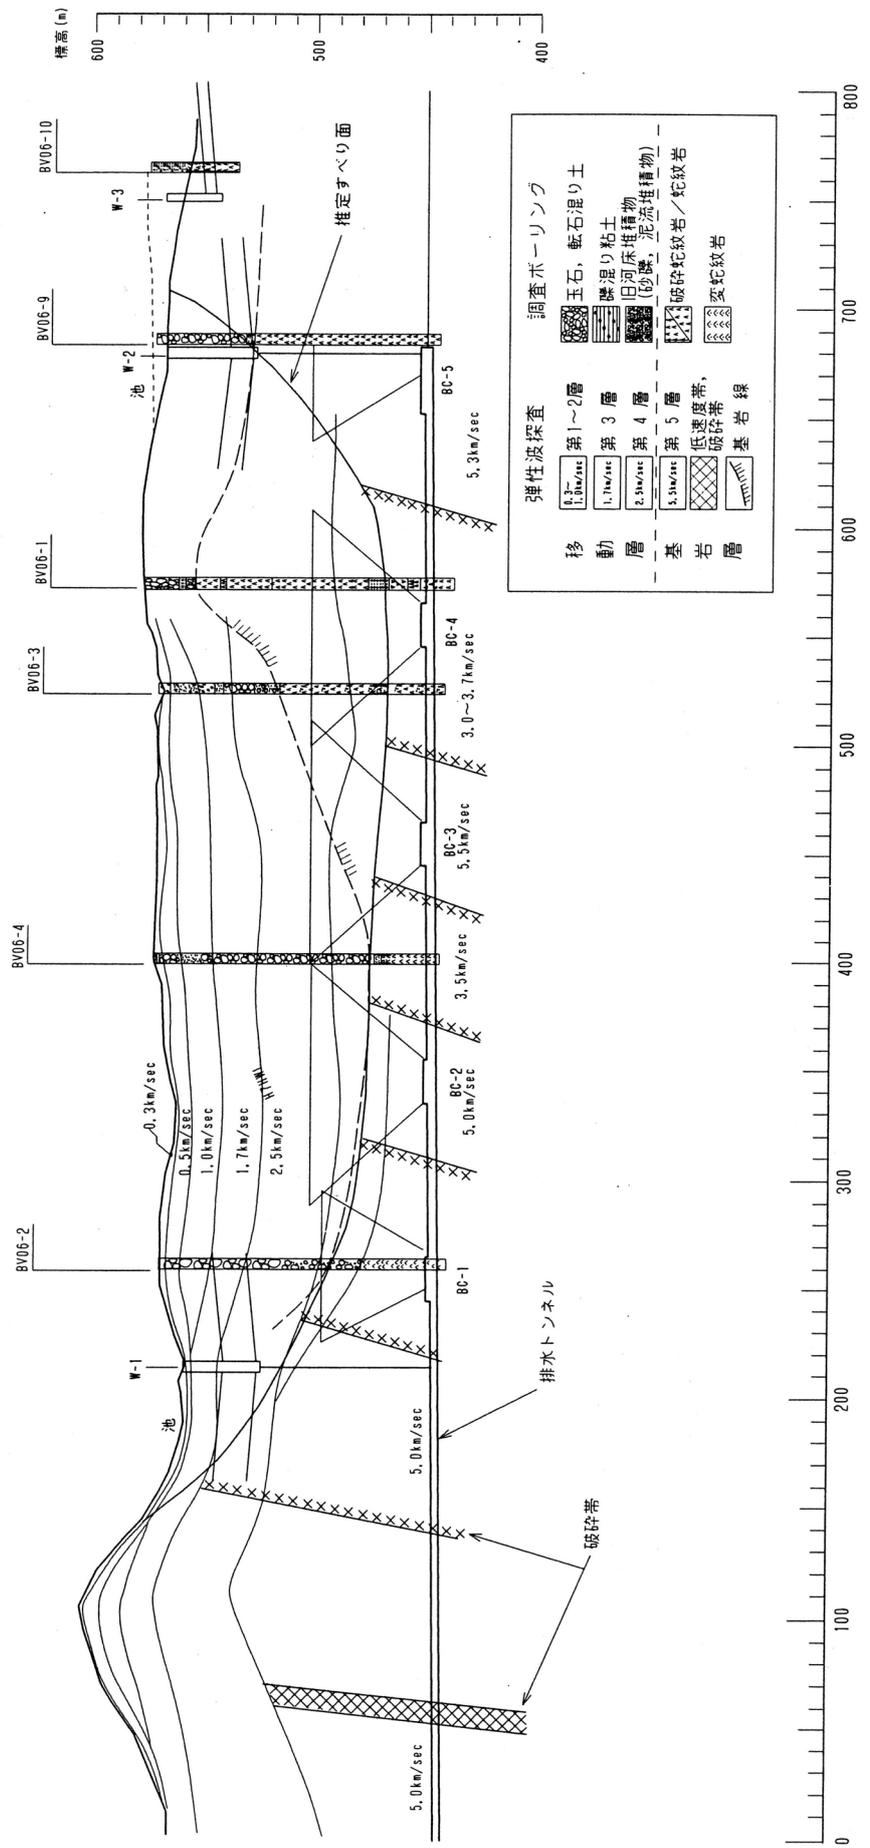
図-3.4は排水トンネル法線の地質断面図である。

【移動層】

ブロックの左・右側は異なった地質構成となっている。

左翼側は珪化頁岩、砂岩の巨礫～岩塊より構成する。地すべりによる引張亀裂が形成され、空洞が多数存在し岩塊の緩みが激しい。

右翼側は岩塊混り土の下位に破碎蛇紋岩がある。右翼サイドのすべり面付近は大量の被圧水が存在する。

【すべり面】

蛇紋岩の粘土化部～蛇紋岩小礫を含む粘土帯よりなる。左翼側は蛇紋岩粘土が強軟化状を呈し、岩構造は殆ど見られない。右翼側は蛇紋岩が強破碎し、礫混り粘土状である。

【基盤】

破碎蛇紋岩～硬質変蛇紋岩、弱い熱変質を受け、下部になるに従い熱変質は強くなり脱色する。硬質岩層中は断層が多く走り、弾性波の低速度帯はそれにより形成される破碎帯の影響を反映すると推定する。

図-3.4 排水トンネル断面図

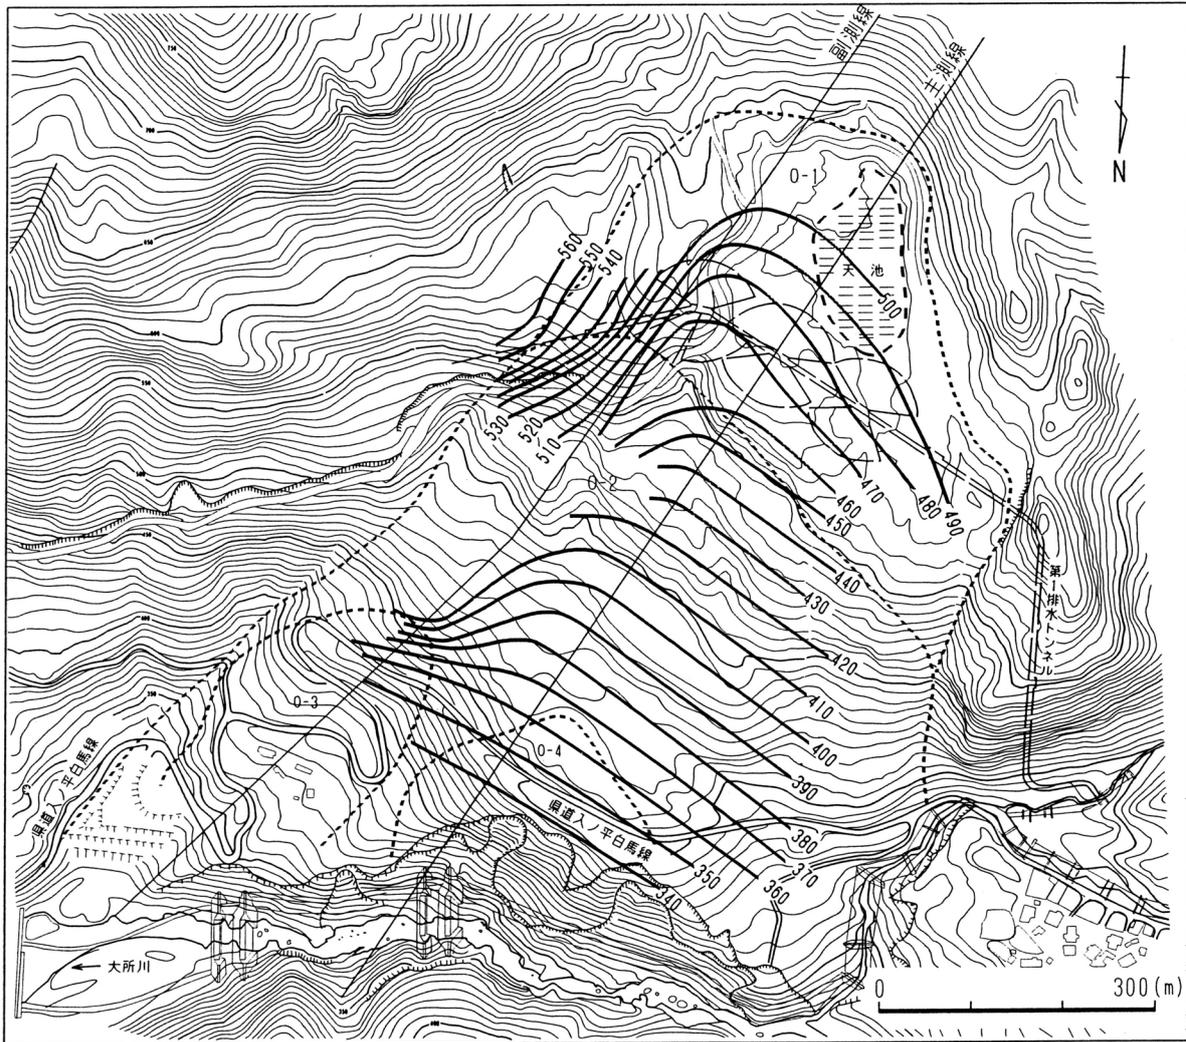
図-3.5は地質調査や弾性波探査結果より推定した基盤等高線図である。

○-3ブロックの頭部付近において基盤が隆起し、地すべり面が急激に立ち上がって浅い形状をなす。これは副測線における地すべり形態の特異性を形成すると考えられる。また、副測線における滑動形態及び地下水状況などが主測線に大きく異なることから、基盤の形状特徴は大所地すべり右翼側の機構を左右する可能性がある。

図-3.5 大所地すべりの基盤等高線図

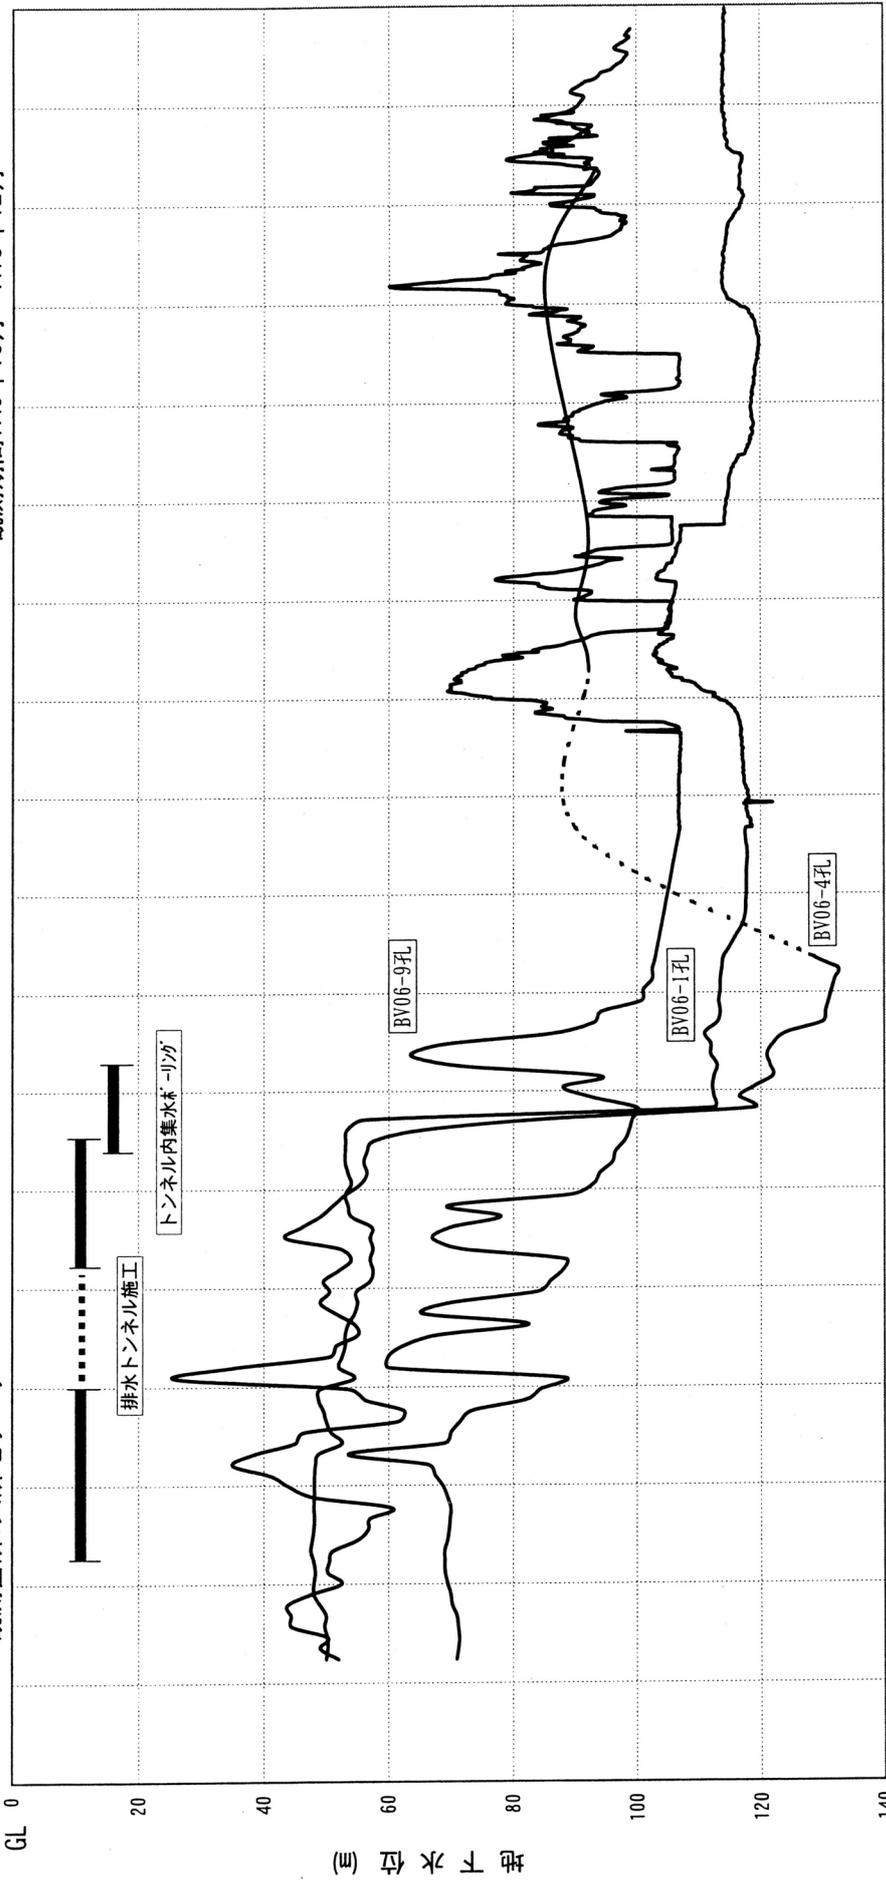
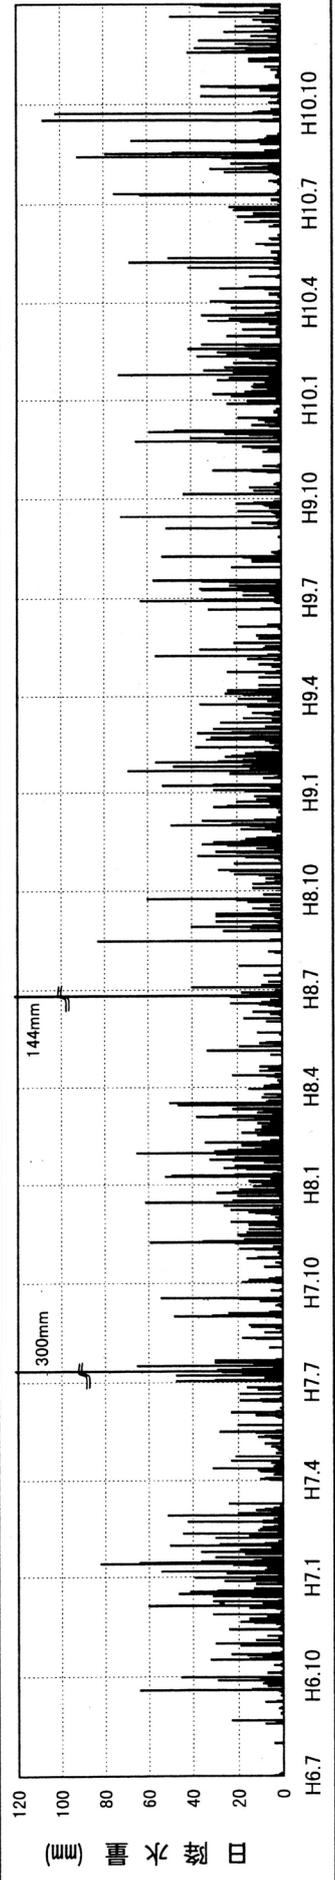
図-4.1と図-4.2は排水トンネルライン上の観測孔の地下水位変動状況、及びトンネル断面の地下水位経年分布状況を示した。

集水ボーリング室の直上に位置するため、対策効果を受け地下水位が約90m低下した。

また、水位変動曲線は積雪融雪期以外に降雨の影響は全く受けなく、現在はGL-114～119m(すべり面以下)の低水位範囲で安定する。

天池近くに位置する。すべり面はGL-99mで、移動土塊は透水性の優れた砂岩、頁岩の岩塊からなる。災関直後、水位低下量は60～70mに達した。現在地下水位曲線は集中豪雨に呼応した形で変動するが、降雪期に入ってから地すべり面レベルまで降下する。

排水トンネル突端に位置する。災関効果が大きく示され、平常時水位は30m以上の低下があるものの、融雪期の水位上昇が大きい。地下水位は融雪と豪雨に影響され、深度58～107mの間を急激に変動する。これは背後に大きな集水域が存在するからである。

図-4.1 排水トンネルライン経年水位変動図

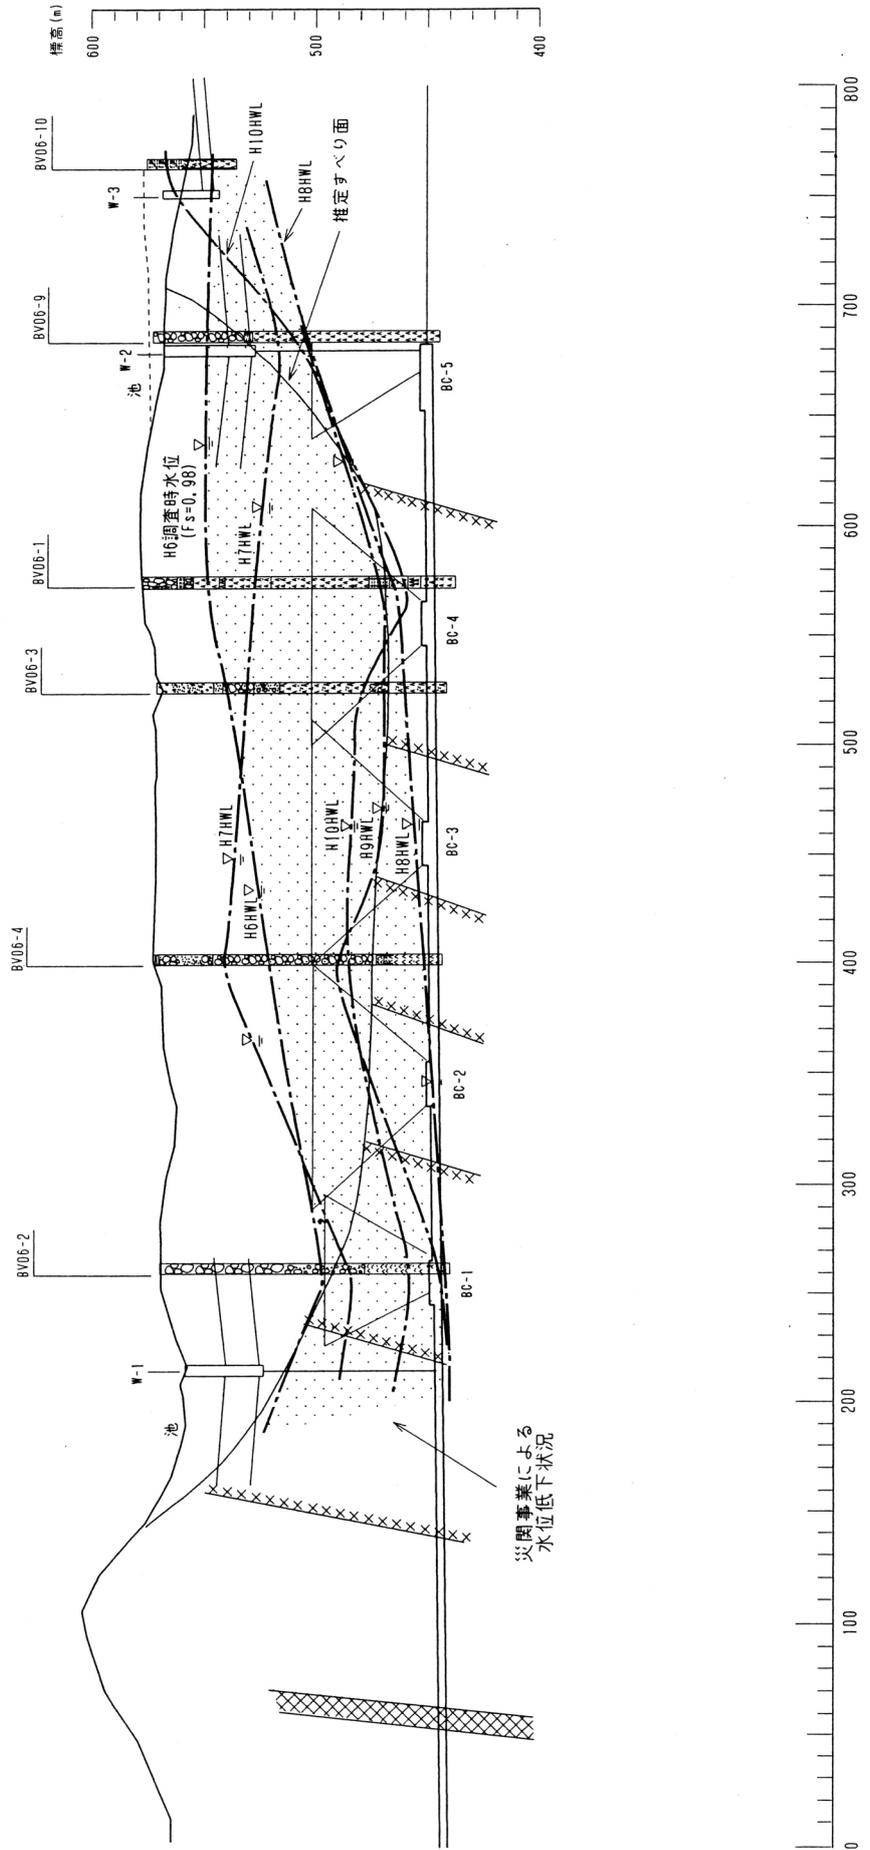
- ①災関事業完成直後、H8年度は、地下水位線が全体に地すべり面以下またはその付近まで大幅に低下した。排水トンネル工効果は極めて顕著である。
- ②H10年は各孔の観測値が災関後よりやや高めに測定されたが、排水トンネル工の持続効果は大である。
- ③排水トンネル突端の右翼側(BV06-10孔)は比較的高い地下水分布が存在する。

図-4.2 排水トンネルラインの地下水位分布図

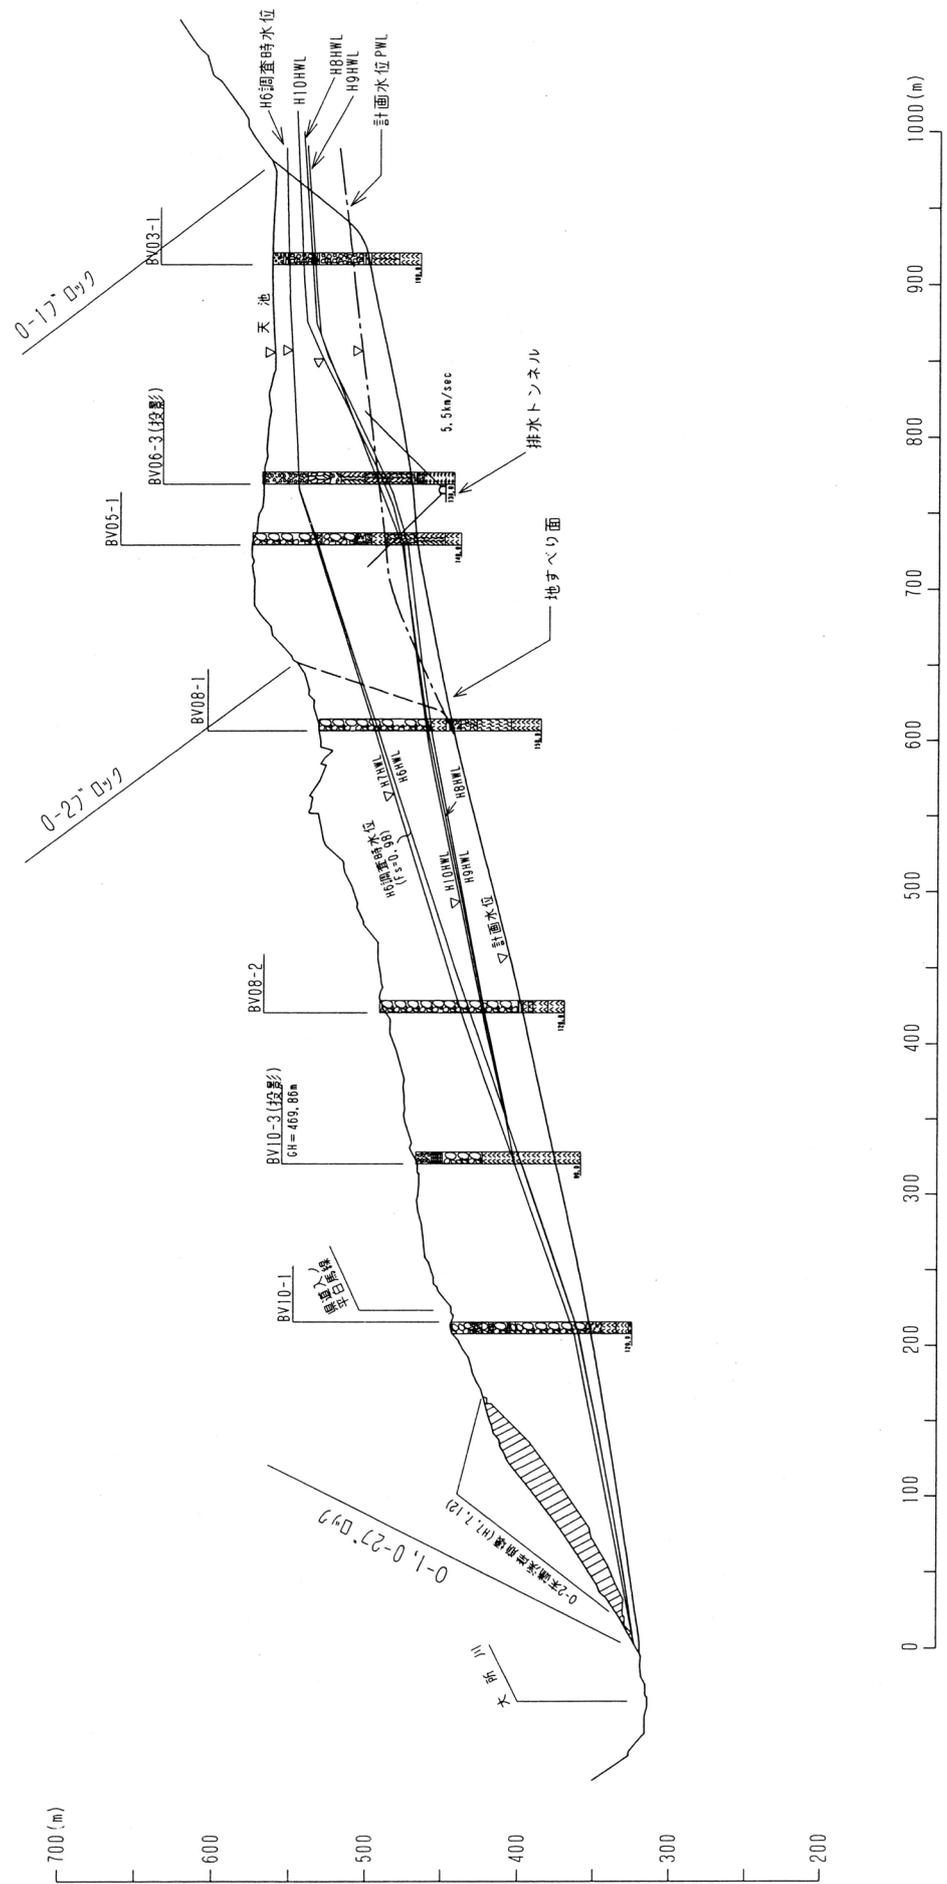
主測線経年水位変動と主測線地下水位分布状況は図-4.3と図-4.4に示す。

- イ) O-1 頭部(天池)に位置するBV03-1孔は災関事業後、水位低下が8~9mで比較的小であるが、対策工の持続効果は認められる。
- ロ) BV05-1孔は排水トンネルライン付近に位置し、工事効果として水位低下は60mに達した。
- ハ) O-2 ブロック中腹部においては、水位低下は17.5~31.0m程度あり、トンネルライン付近より水位低下幅が少ない。一方、現在は地すべり面の上に依然20~26m厚の帯水層が存在する。

図-4.4 主測線ラインの地下水位分布図

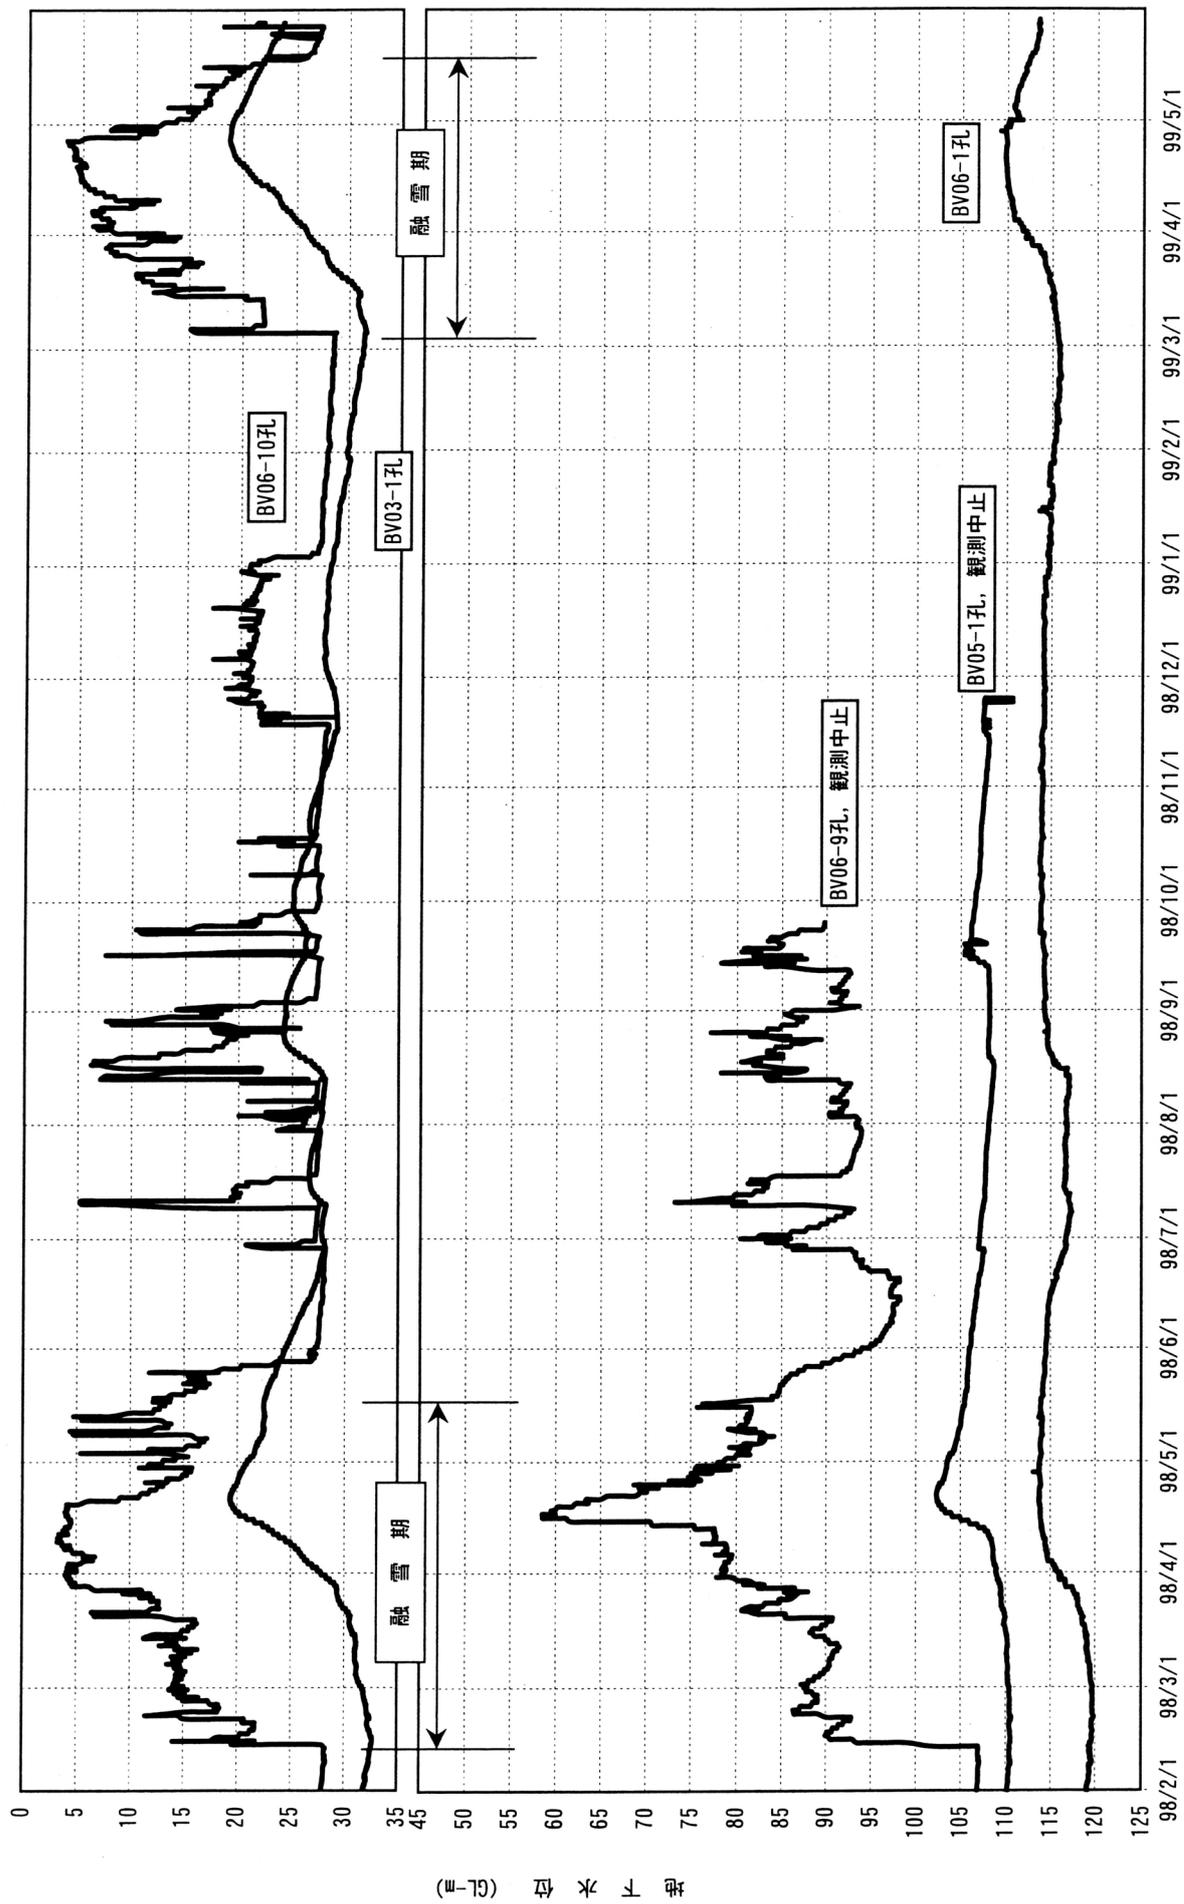
図-4.5は融雪期における地下水位の変動パターンを示す。観測孔はそれぞれ排水トンネル付近(BV06-1, BV05-1), 頭部右翼側(BV06-9, BV06-10)及び天池(BV03-1)に位置する。

- ①いずれの観測孔も年間最低水位が積雪期に表れ、融雪が活発な4月上中旬に最高水位を示す。
- ②地すべり頭部右翼は背後に大面積の集水域があるため、融雪期の水位上昇幅が30~40mと大きい。また融雪期間に呼応して水位は変動する。
- ③排水トンネル付近は、地下水位がすべり面以下にあり、水位曲線は融雪開始に約45~60日遅れてピーク水位に達し、水位上昇幅は5~7m程度である。これは基盤内地下水帯の変動特性を反映する。
- ④天池付近では、B水路(上流渓流水排出)とトンネル(深層地下水排出)の機能により、地下水位は排水トンネル付近と類似した変動曲線となるが、上昇幅は約13mと比較的大きい。

図-4.5 融雪期における地下水水位の変動パターン

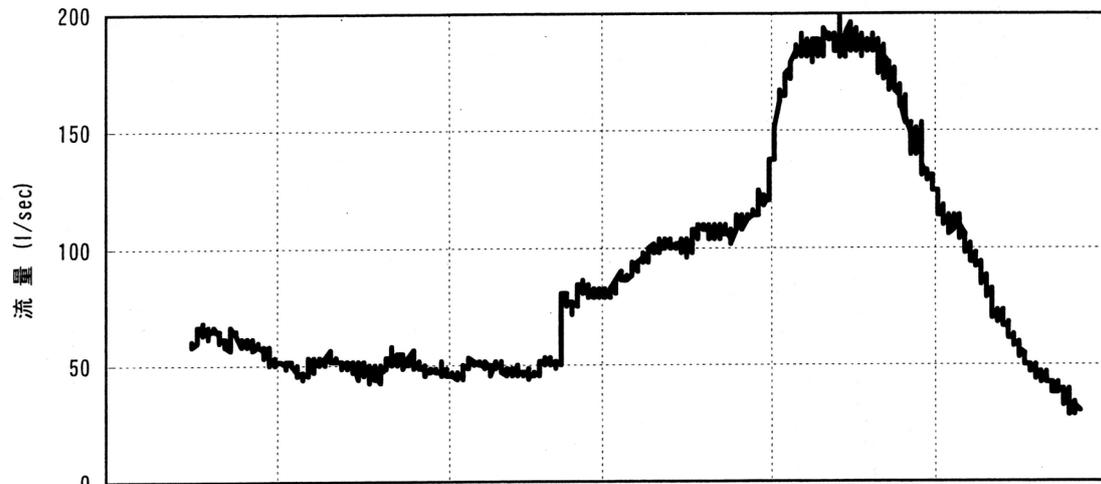
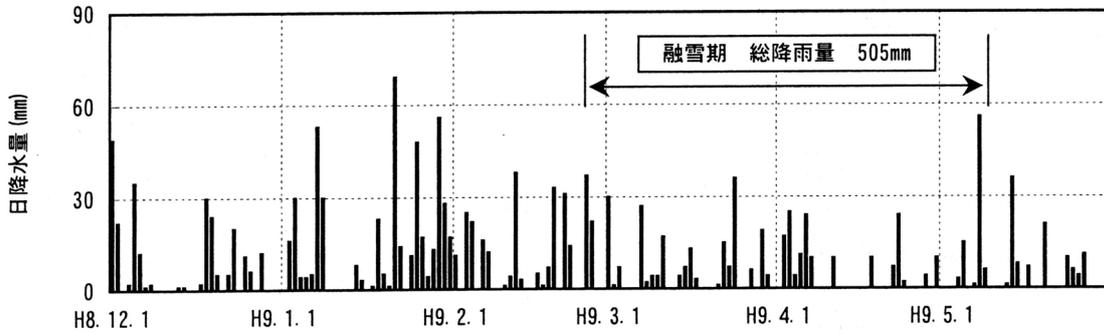
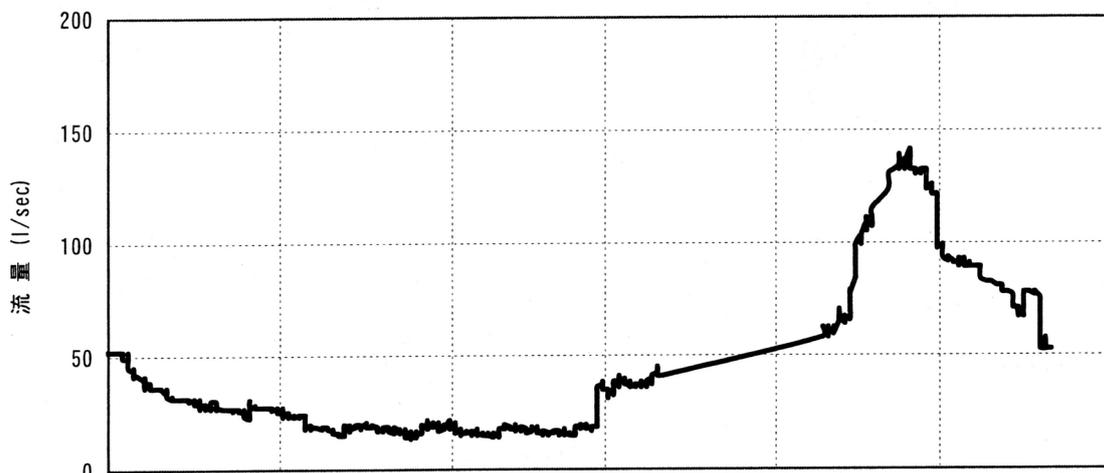
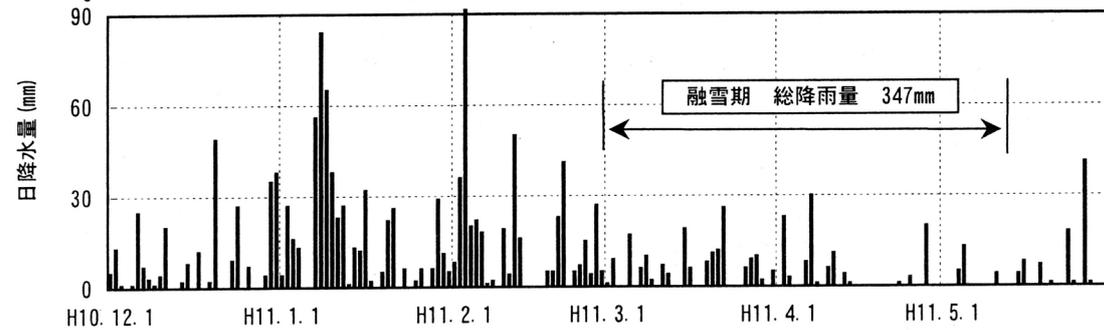
図-4.6は平成9年と平成11年春先のトンネル流量曲線と日降水量について比較したものである。

平成9年は積雪期間の総降水量は923mmでほとんど降雪からなり、また融雪期の降雨量が505mmに達したため、トンネル排出水量は約20日間にわたって最大流量200ℓ/secに達していた。一方、平成11年では積雪期間の総降水量は1200mmあったものの、積雪厚がそれほど無く、特に融雪期の降雨量は347mmと少ないため、最大流量は140ℓ/sec、10日間しか持続しなかった。これは排水トンネルの流量特性は積雪量のほかに融雪期の降水量と降雨強度に大きく影響されると示唆する。

図-4.6 排水トンネル流量曲線と降雨量との関係

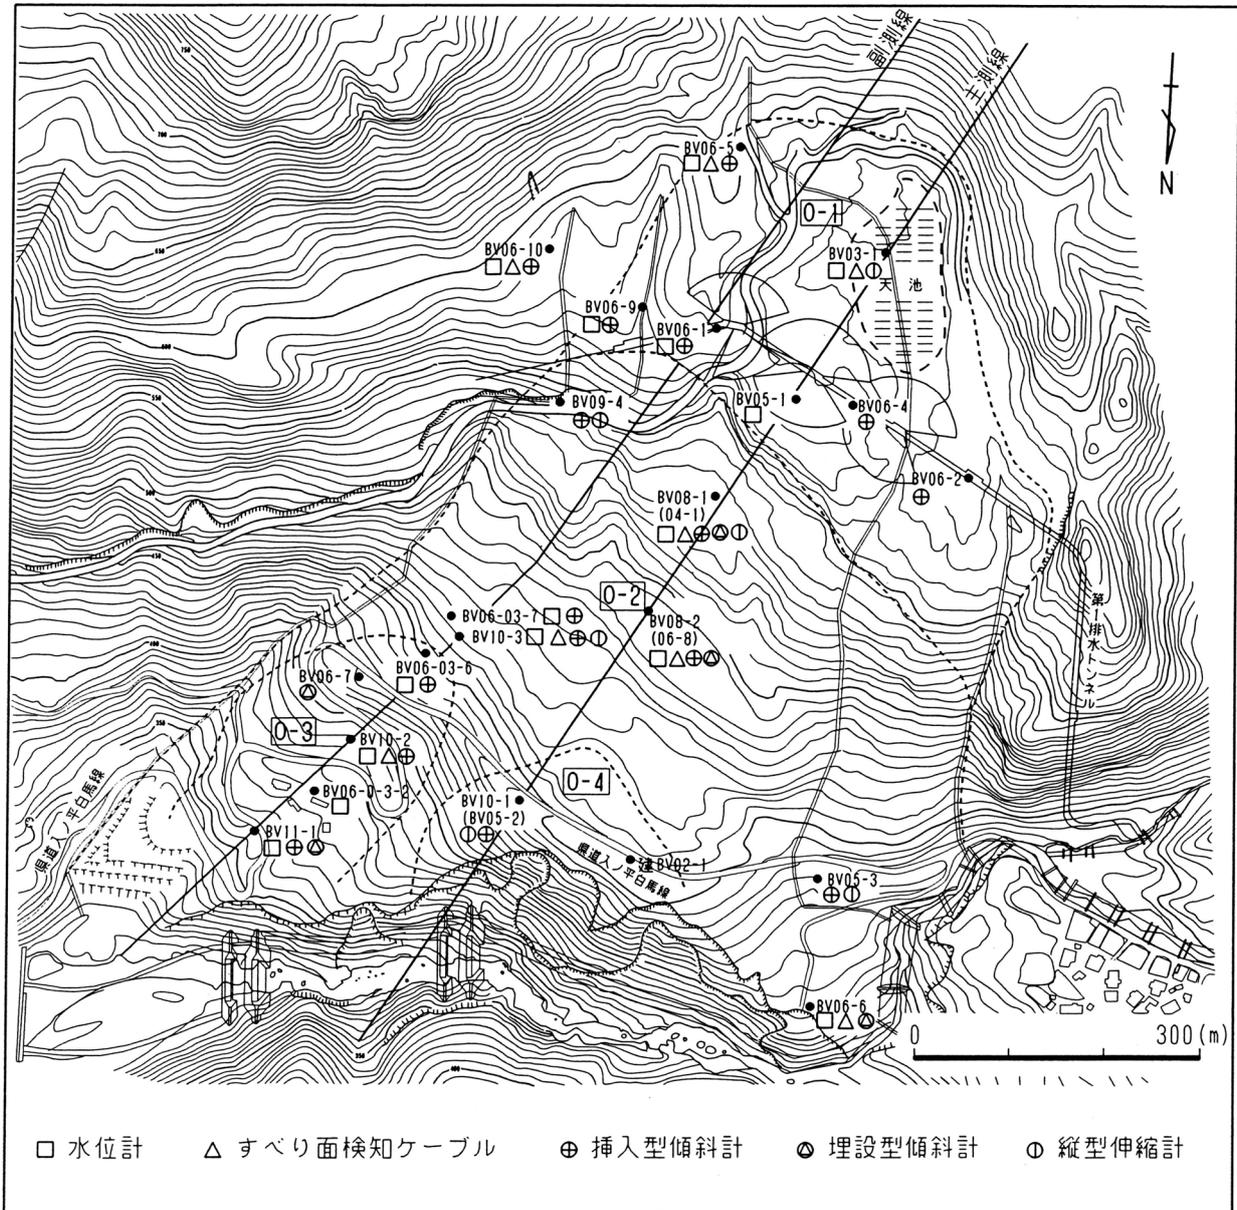
図-5.1は大所地すべりの観測計器の設置状況である。

図-5.1 観測計器設置図

観測孔の水位変動は本地域の水理特性及び対策工の効果を反映する(観測孔位置は図-5.1(p.30)をご参照)。

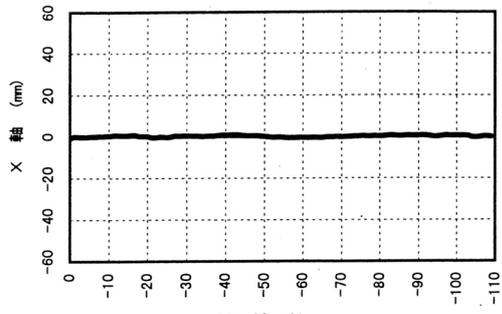
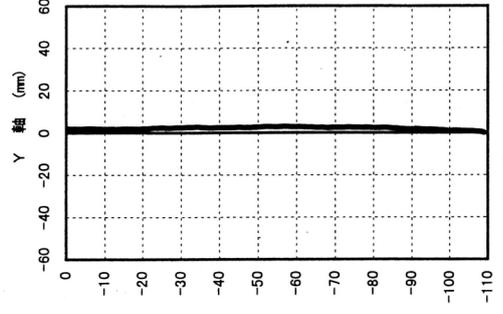
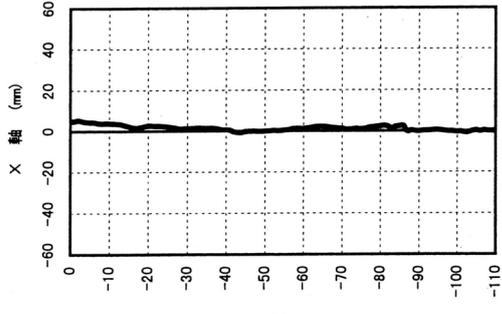
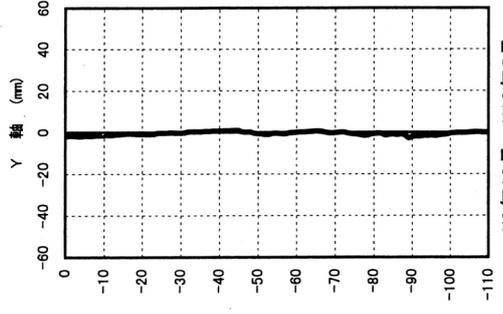
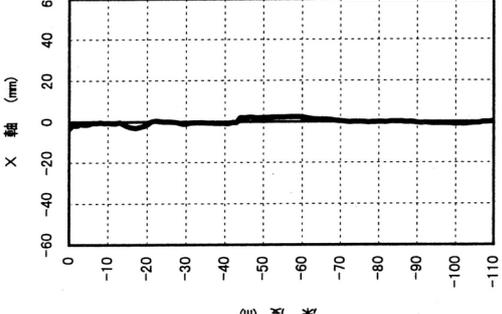
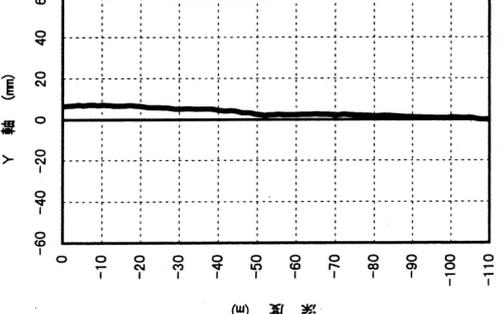
0-17° ロック頭部右翼，排水トンネルの直上に位置する。コア判定と検知ケーブル計測によりすべり面がGL-110m付近と推定された。

H7年度までの観測ではGL-110mですべり面変動を把握した。排水トンネル工はH8年3月から機能し始めたが，突端の第5室集水ボーリングの施工がBVH8年10月まで続いたため，H8年度の無雪期において，すべり面の変動が拡大しつつ，地すべり滑動方向(N30°E)に約50mmの移動ベクトルを示した。また，次の融雪期において同パターンの変動が表れたが，変動幅は大きく低減した。その後の連続観測では，地すべりの累積変動が確認されなく，排水トンネルの対策効果が顕著に現れた。

図一5.2 挿入型孔内傾斜計BV06-1孔 大所地すべり頭部右翼部

X軸：N.30°E
Y軸：N.120°E

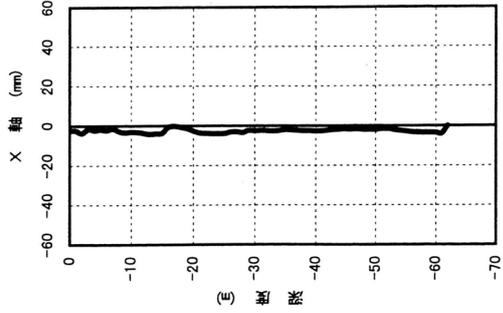
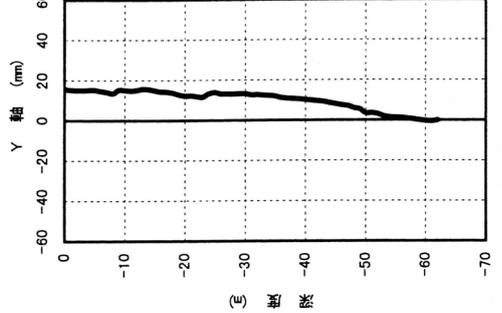
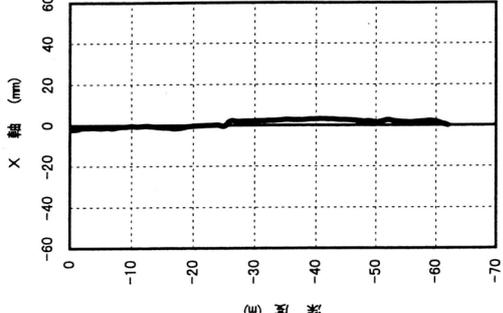
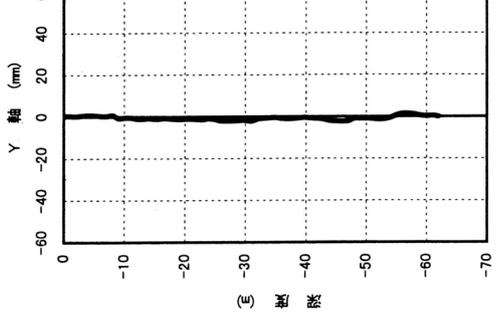
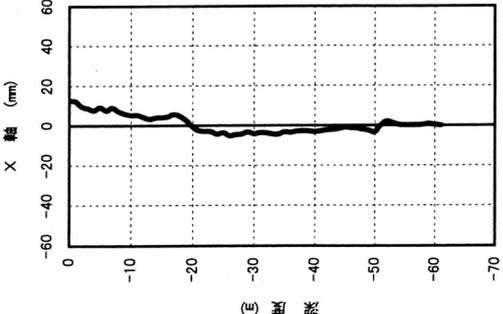
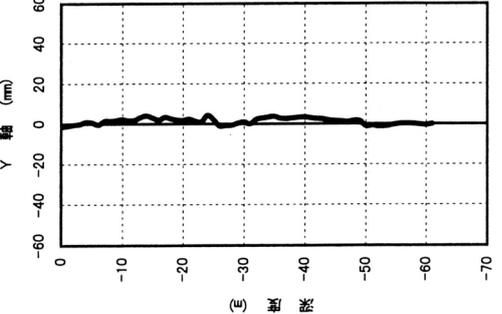
地すべりブロック末端左翼部に位置する。コア判定と検知ケーブル計測により推定されたすべり面がGL-63~64m付近である。

BV06-1孔と同様，H8年度の無雪期，すべり面の変位が拡大しつつ，約80mmの移動ベクトルを示した。融雪期では，すべり面変動が20mm程度まで低減した。それはH8年後半より左翼末端部において大規模な盛土工を実施した効果と見られた。それからH9年度よりすべり面変動はほとんど認めない。

図-5.3 挿入型孔内傾斜計BV05-3孔 大所地すべり左翼末端部

X軸: N 15° E
Y軸: N105° E

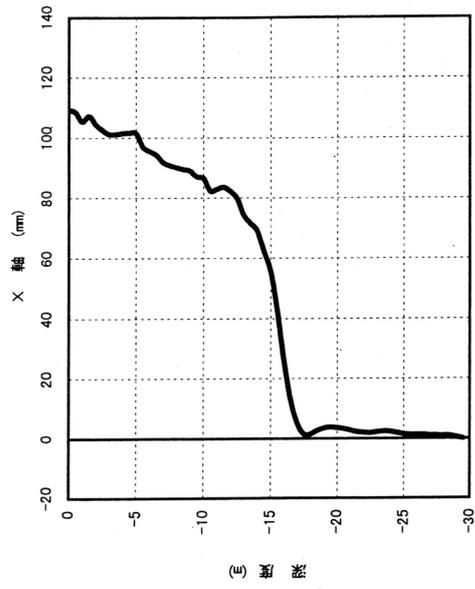
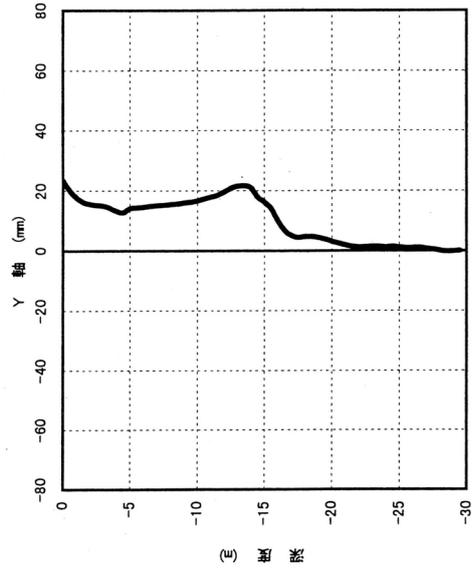
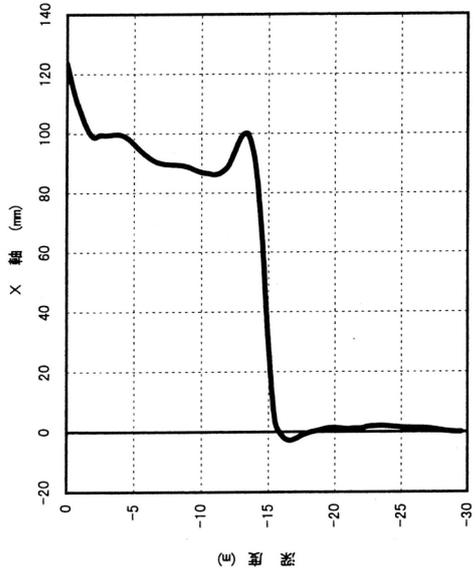
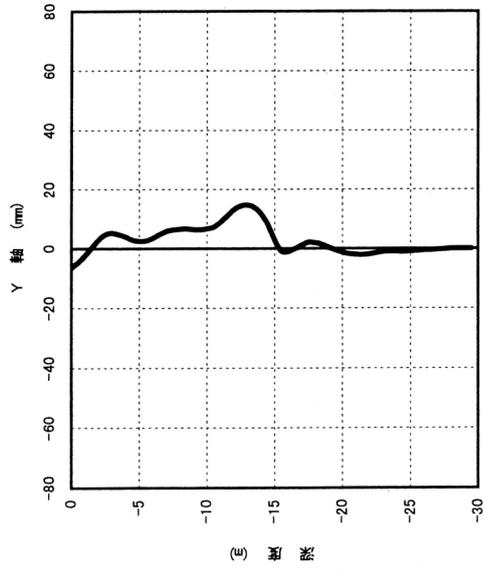
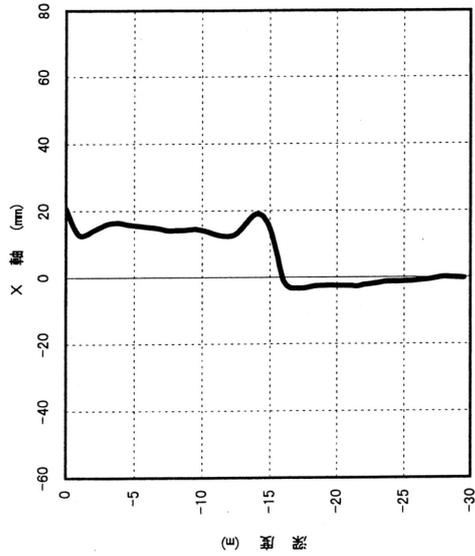
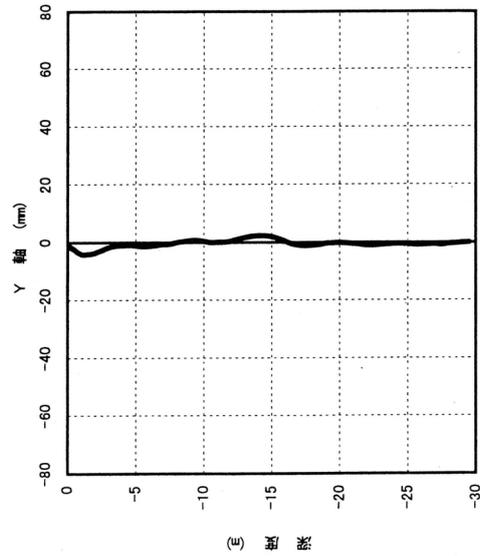
本孔はH9年10月に0-27° ロック頭部右翼境界の作業道に設置した。設置2ヶ月後，GL-16m付近で明瞭なすべり面変位を把握した。H10年度では，引き続き0-27° ロック滑動方向で大きなたわみ累積を示した。累積変位量は，融雪期で約100mm，無雪期で約60~80mmに達した。これは0-27° ロック頭部の滑動形態を反映する。

X軸 : N 28° E
Y軸 : N118° E

図一5.4 孔内傾斜計 BV09-4孔 大所地すべり0-27' ロック頭部右翼

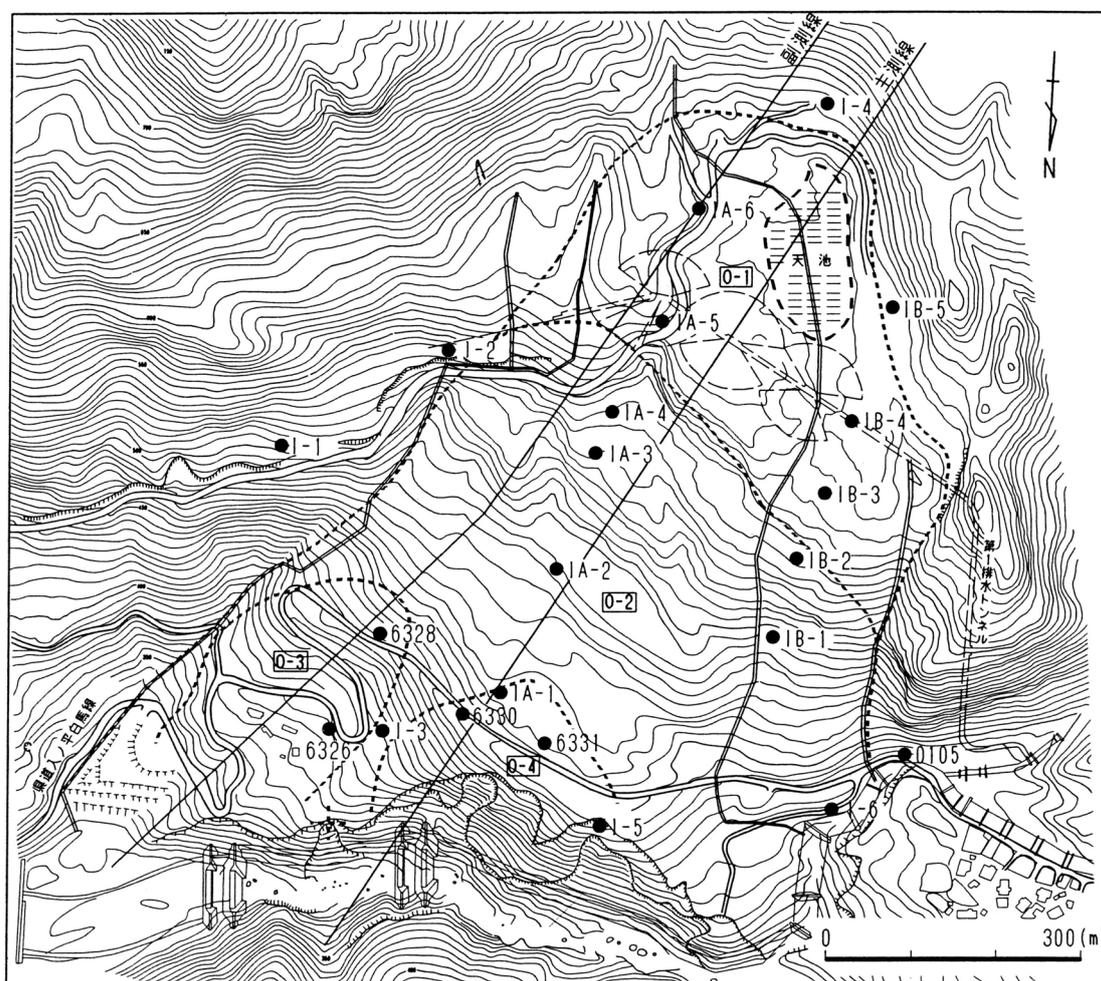
現在測点は計22箇所ある(図-5.5)。ブロック毎の地表移動形態は、移動杭観測と構造物上の亀裂観測(H7年～)で把握してきた。

図-5.5 移動杭測点設置図

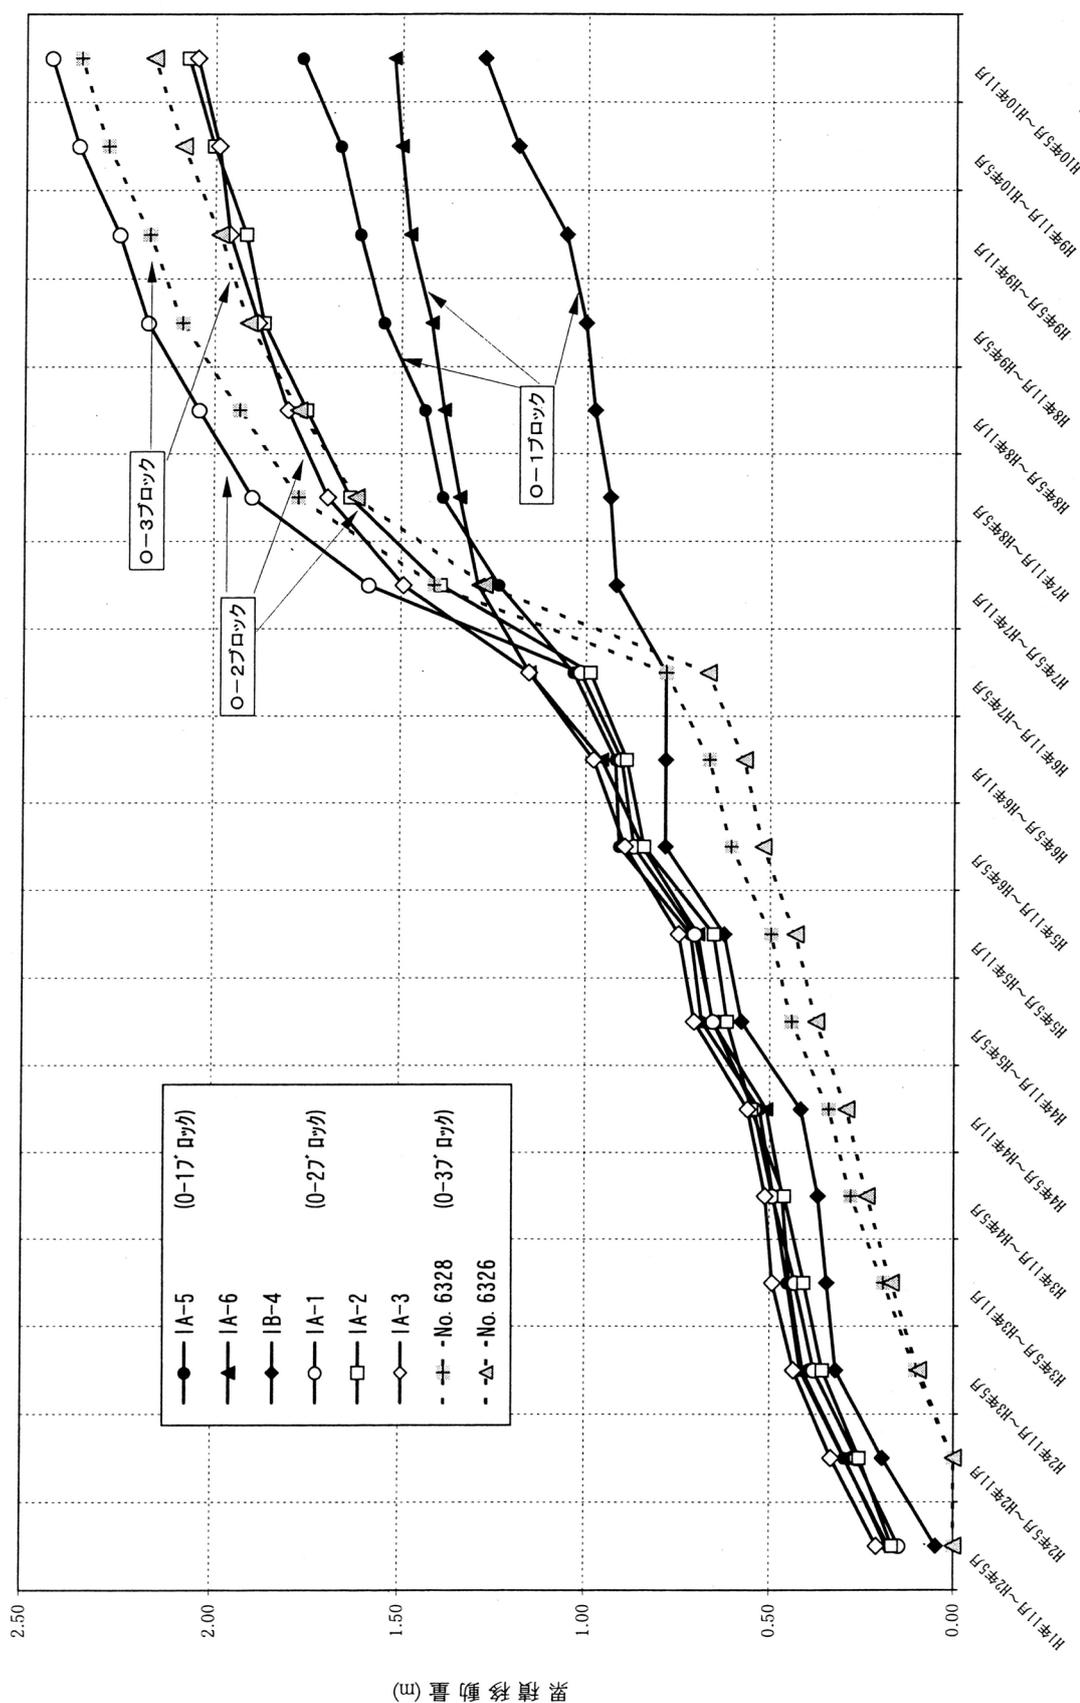
また、ブロック毎の代表杭(〇-1ブロック:IA-5, IA-6, IB-4 || 〇-2ブロック:IA-1, IA-2, IA-3 || 〇-3:No. 6326, No. 6328)について、累積地表移動量の変動を図-5.6に示した。

- ①大所地すべりは、平成1年より10年間で平均的に約1.5m~2m移動した。
- ②H7年7月の豪雨災害まで(H1.11~H7.5)は、各ブロックにおいて、融雪期は約100~200mm、無雪期は約50~80mmの移動量を示した。災関前の地すべり滑動は融雪によるものが大きい。
- ③H7年7月豪雨災害時(H7.5~H7.11)は移動量は約150~650mmまで急増し、次の融雪期においても約200~350mmの値が観測された。この期間の累積曲線勾配は急激に上昇し、移動速度が2~3倍増加し、地すべりは大移動の傾向を示した。
- ④H8年5月以降は、災関事業効果が現れ、各ブロックにおける移動量は減少しはじめ、累積曲線は緩やかになり、全体的に豪雨災害前の傾向に戻り、地すべりの大移動は抑制された。しかし、〇-2ブロックでは災関事業効果がそれほど及ばないので、H7年豪雨災害の影響は持続している。

- ⑤H10年度は、〇-1ブロック頭部において、地表移動量は、50mm以下になり、累積曲線が沈静化しつつある。一方、〇-2ブロック(地すべり中腹部)の移動量は、H9年度から50~100mm程度ある。また、〇-3、〇-4ブロックでは、H9年からは無雪期で50~100mm、融雪期では50~200mmと、依然高い移動傾向を示している。

図-5.6 大所地すべりブロック別累積地表移動量
