地すべり学会新潟支部
第27回 地すべり現地検討会資料
1999.9.16～9.17

大所地すべり

大規模な破砕帯地すべりの機構と対策について

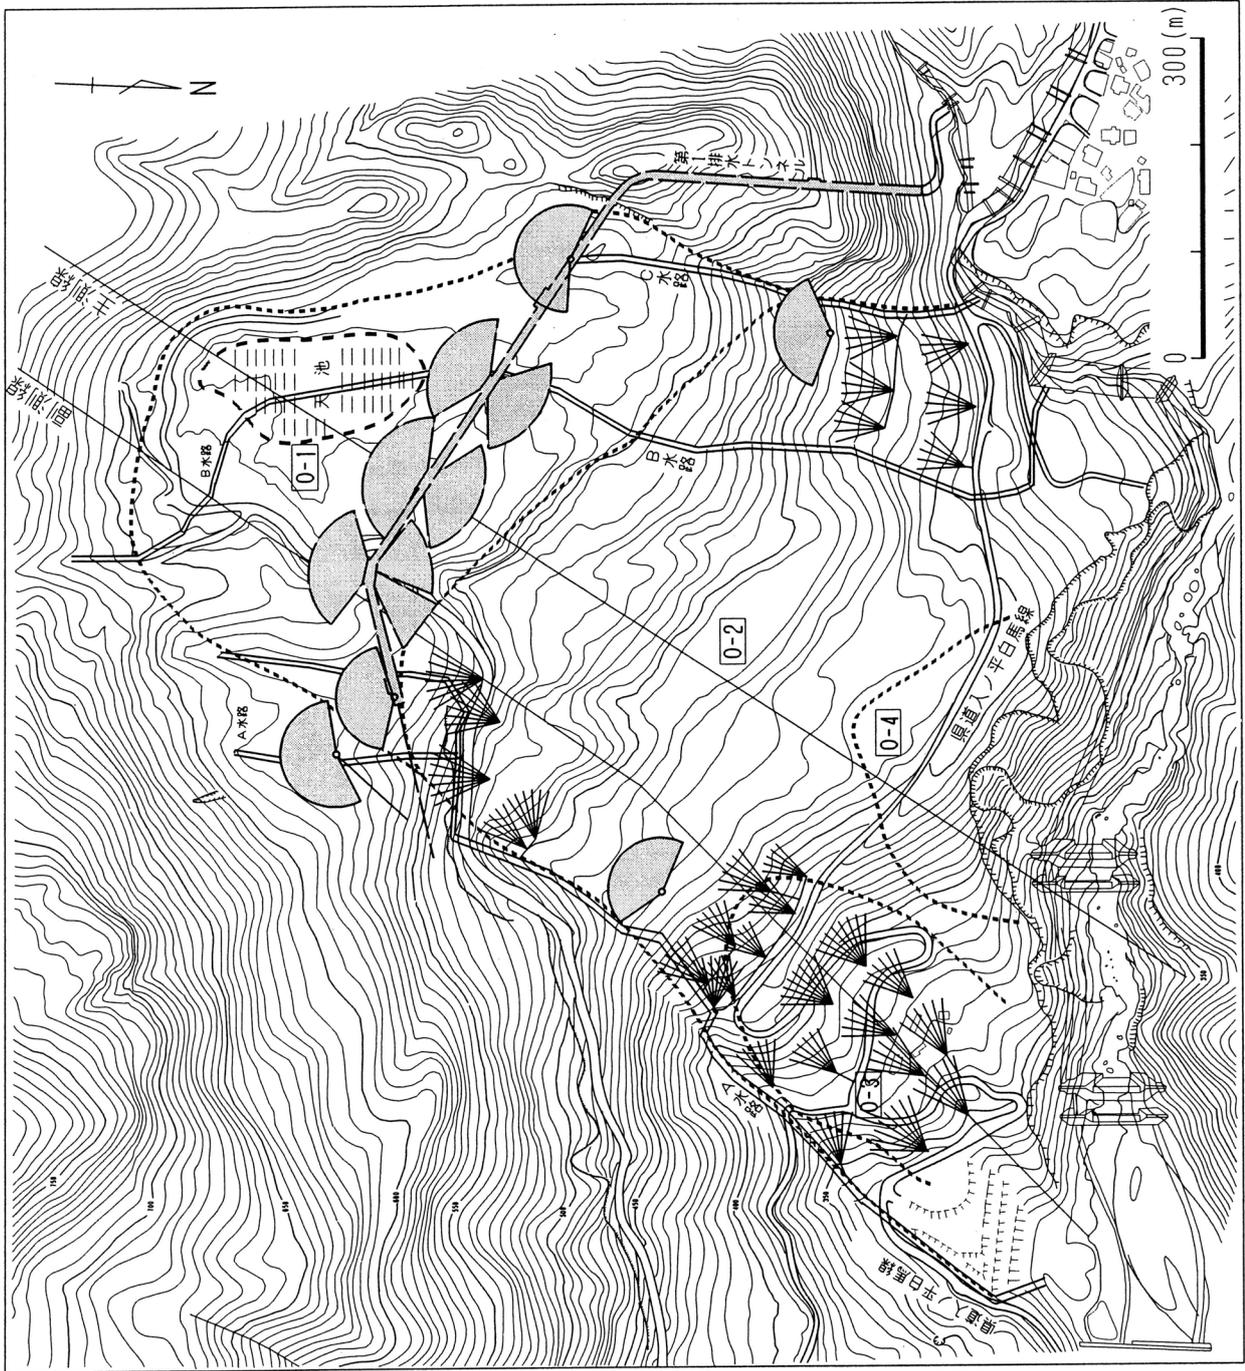
地すべり推力は0-17°ロックで $35,500\text{ t/m}$ 、0-27°ロックで $25,000\text{ t/m}$ と非常に大きい。抑止工(シャフト杭工, アンカー工)は、必要な抑止力が約 $8,000\text{ t/m}$ に達し、莫大な工事費がかかるので、抑制工を採用した(図-6.1)。

計画水位低下幅が $\Delta H=29\text{m}\sim 27\text{m}$ ($F_{sp}=1.15$)と高く、また、すべり面深度が最深で 10m を越えることから、排水トンネル工法を主体とし、集水井を組み合わせた立体排水計画とした。排水トンネル位置は、最大貯留域の地下水を排除するように配置した。

地すべりブロックへの渓流水浸透を排除するため、地すべり頭部において水路工を3本計画した。一方、末端部の二次すべりに対しては地上集水ボーリングと集水井を計画した。

図-6.1 大所地すべり対策工平面図

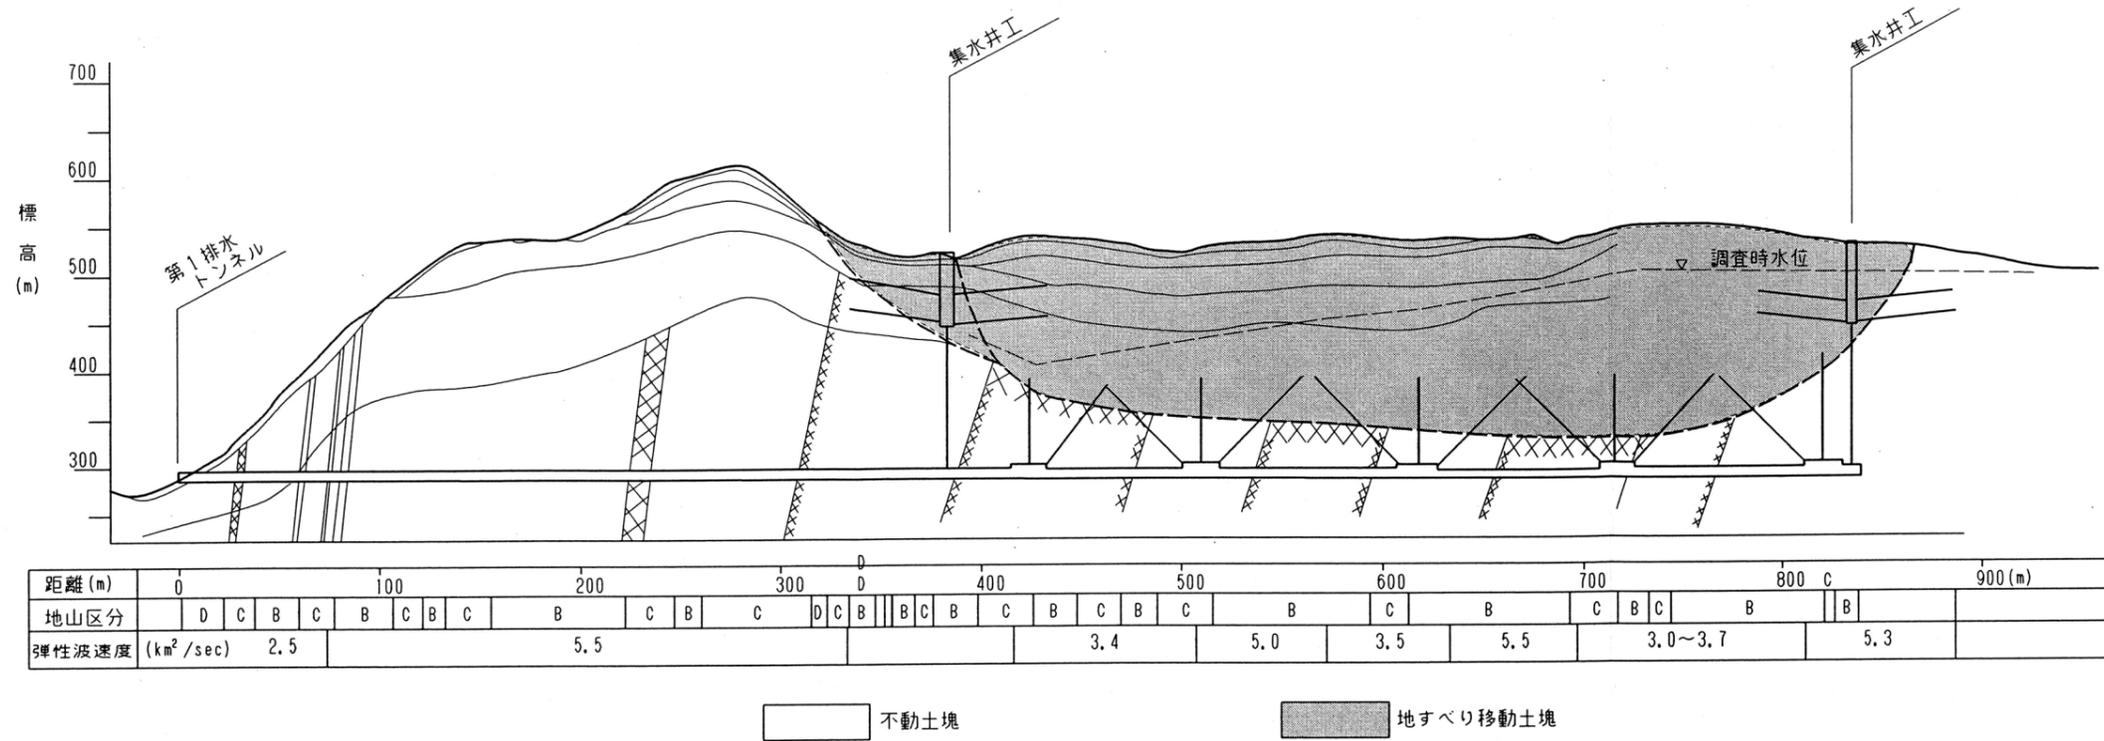
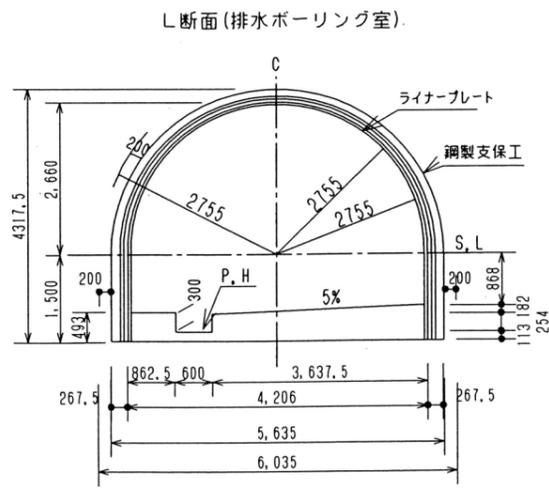
排水トンネル工は、災関事業のメイン工事である。施工工法は、蛇紋岩中に多くの断層
破碎部があり、大量の地下水の湧水が予想されたため、ライナープレート巻立の従来工法とした。
また、湧水の排除及び地質確認のため、先進ボーリングを実施した。

図-6.2は排水トンネル工の施工図である。災関工事は、H7年1月に着工し、H8年3月に
完成した。またH8年3月~10月までは、通常の補助事業として計画工事の未完成部分を施
工した。その後、H9年度に第5集水室の集水ボーイング6本と横孔ボーリング1本、H10
年に集水ボーリング15本を追加施工した。

図-6.2 排水トンネル施工断面及び標準断面図
