ひがし の みょう
東野名地すべり

1975

新潟県農林部治山課

I. 東野名地すべり地について

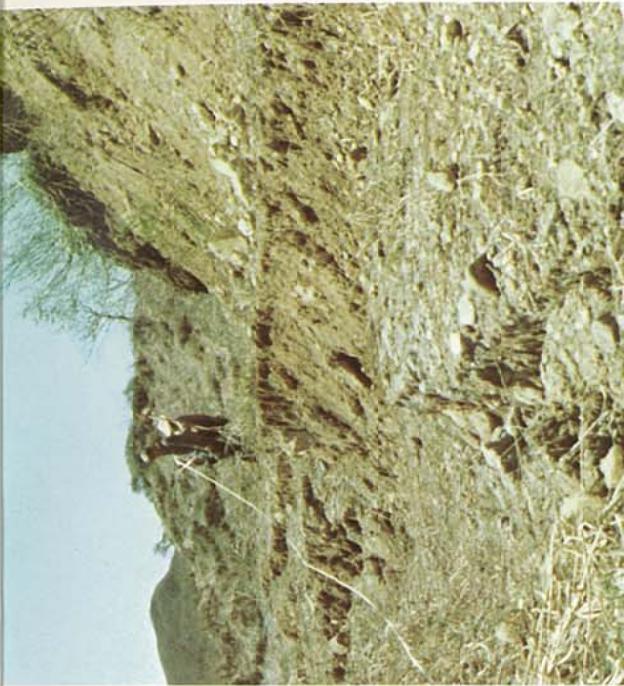
山腹上部の地溝に形成された湿原。
湿原はミズゴケ、ワタスゲ、ミズバショウ、ミツガシワの群落よりも、湿原形成の古さを物語る。写真は湿原のうちのミツガシワ群落。

の底部を埋めるように堆積後、さらに厚く被覆していったものと考える。このような山腹上部は、その後の新しい断層活動により、さらに起伏に富む山腹を形成し、地溝状を呈す凹地形を造った。この凹地の一部は、ミツガシワ、ミズバショウ、ワタスゲ、ミズゴケ等の群落からなる小規模な湿原を形成している（図版参照）。

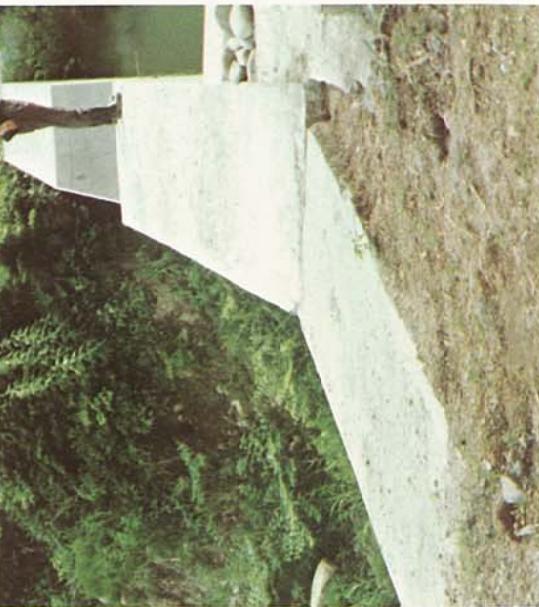
山腹斜面に生じた滑落崖。
これらの滑落崖は、守門岳の火山噴出物が第三紀層に接する付近に沿って連続している。この付近では毎年、融雪時に湧水がみられる。

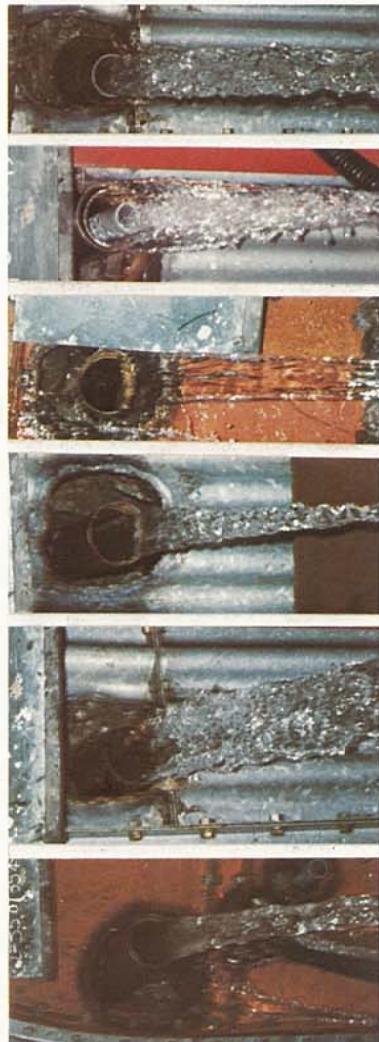
ずい道工中の各ボーリング室からの集水状況
集水は多いときには、全体で毎分2000ℓ以上に達した

腹に横断方向に約300mにもおよぶ亀裂が生じ、かつての大災害のときと同じ兆候を示した。そのため、さらに徹底的な排水工法の緊急施工が必要となった。諸調査結果を検討の上、1972年（昭和47年）、地下水が泥岩層によって堰止められて賦存していると考えられる火山噴出物の堆積層に向って隧道の掘削を開始し、1974年（昭和49年）までに延長250mを施工した（図-14）。その結果1日約3000m³の大量の水を排水することができた。

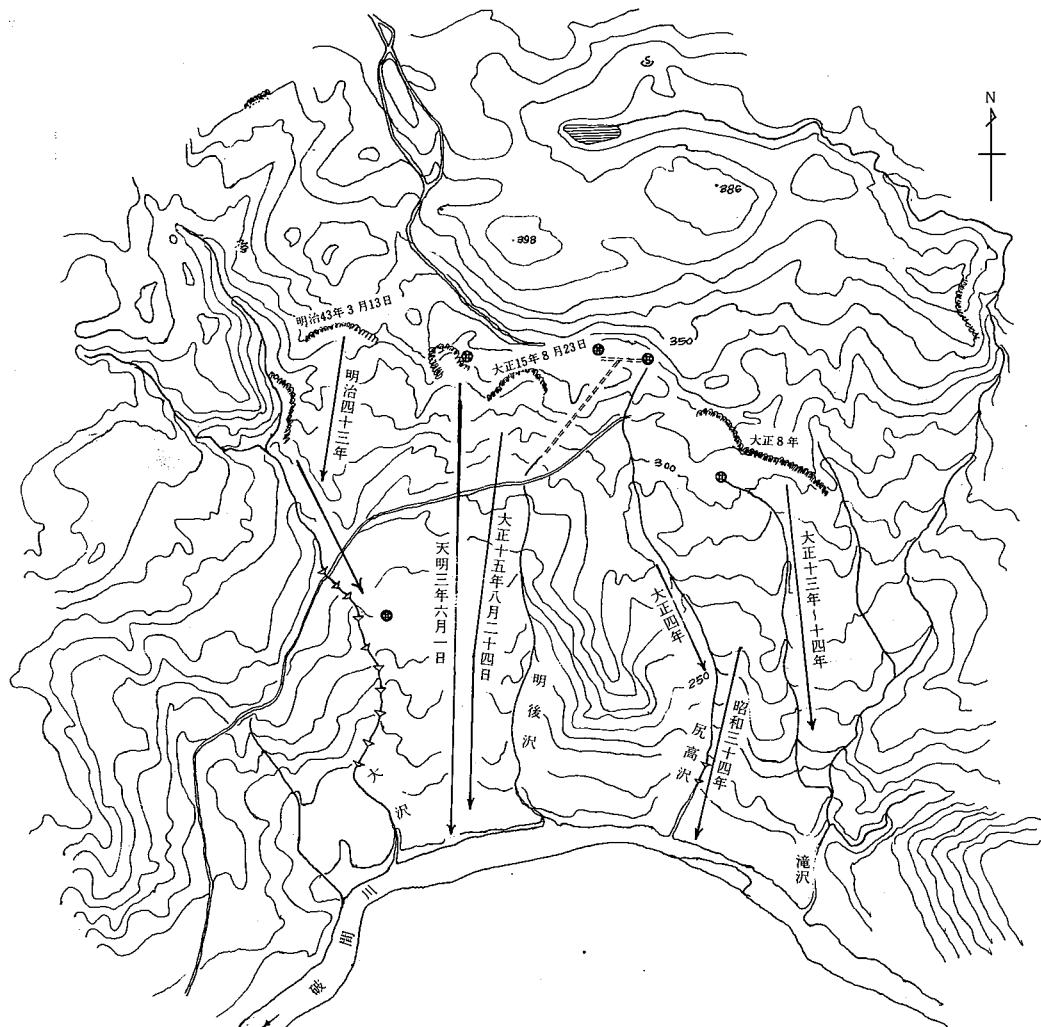
図一2 主要な地すべり災害発生図

なお図一2に主要な地すべりが発生した位置を示す。

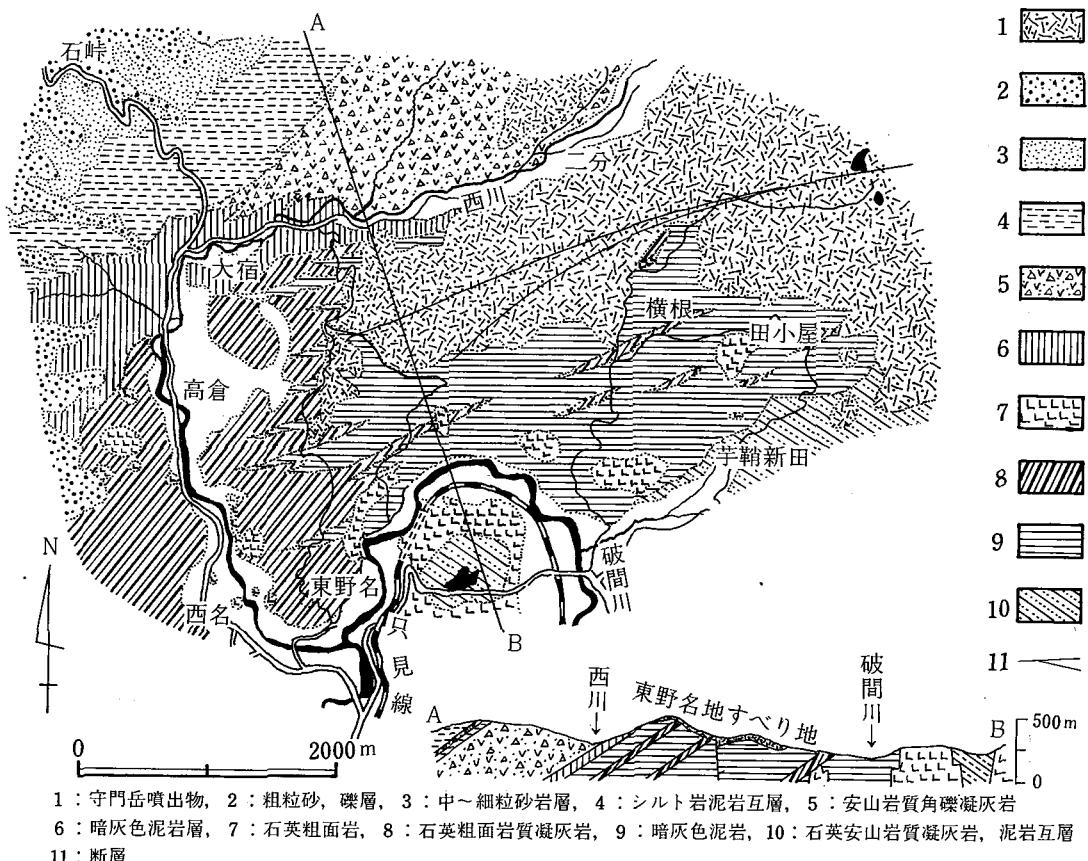
図一3 東野名地すべり地周辺の地質図

はない。地すべり地周辺の地質図を図一3に、その総合柱状図を図一4にそれぞれ示した。東野名地すべり地の基岩は暗灰色泥岩であり、ときに白色（石英粗面岩質）凝灰岩層を介在している。そして、地すべり地山腹上部（地すべりを起していない部分）は、第四紀の火山である守門岳の噴出物が広く分布している。この噴出物は、数回の火山活動によって、前記の第三紀の基岩よりなる起伏に富む古地形

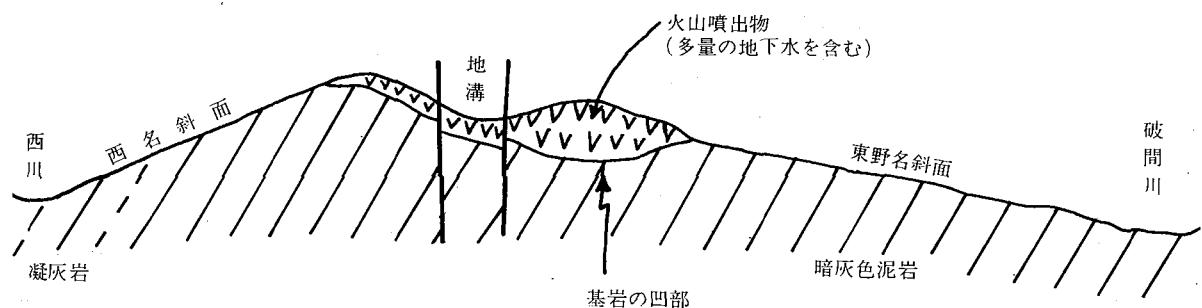
図一5 東野名山塊の模式断面図

守門岳の火山噴出物が東野名斜面側にあるため地下水の供給が多く、地すべりが多発している。西名斜面の基岩は東野名斜面よりも一層地すべりを起し易い地質的条件をそなえているが地すべりの発生はみられない。

この図に示すように、守門岳の火山噴出物は、ほとんど東野名斜面にかたよって堆積している。この火山噴出物は、図一4に示したごとくの岩質であり、透水性が非常に良いため、多量の地下水を包含するはずである。また、この火山噴出物と基岩との不整合面は、全体的には東野名斜面の方向に傾いているので、地下水はこの斜面に沿って移動するであろうし、末端の基岩の凹部で、一旦貯留した水は除々に基岩に浸透したり、数多くの小さな地下の水道より泥岩の斜面に供給されると考える。また、融雪時に多量の地下水が、火山噴出物の上部から末端の基岩の凹部へ流入

東野名地すべり地のある山塊の断面を模式的に示すと図一5のようになる。

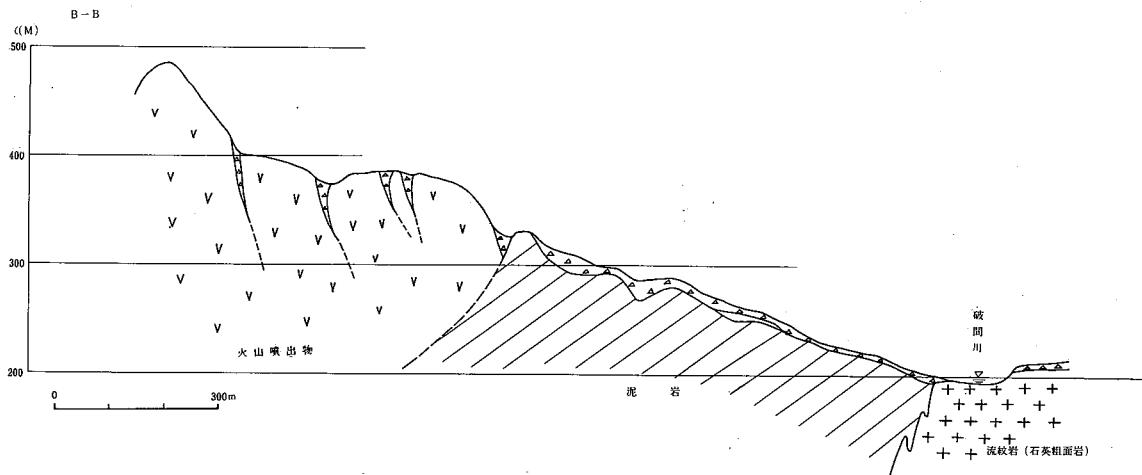
図一6 東野名地すべり地質縦断図

更にボーリング調査によって次の点が確認された。地すべり地の縦断は図-6にみられるように斜面上部には守門岳の火山噴出物（第四紀）が厚く発達

し、斜面下部は第三紀中新世に堆積した灰色泥岩を主とする地層が分布する。また、両者の境界、すなわち火山噴出物と泥岩の接觸面（以後、接觸面といふ）は斜面に対して、30~40°の角度

をもって受盤状（斜面とは逆方向）に接することが判明した。地すべりはこれらの接觸面の地表露出部附近を冠頭部として発達する傾向が強い。

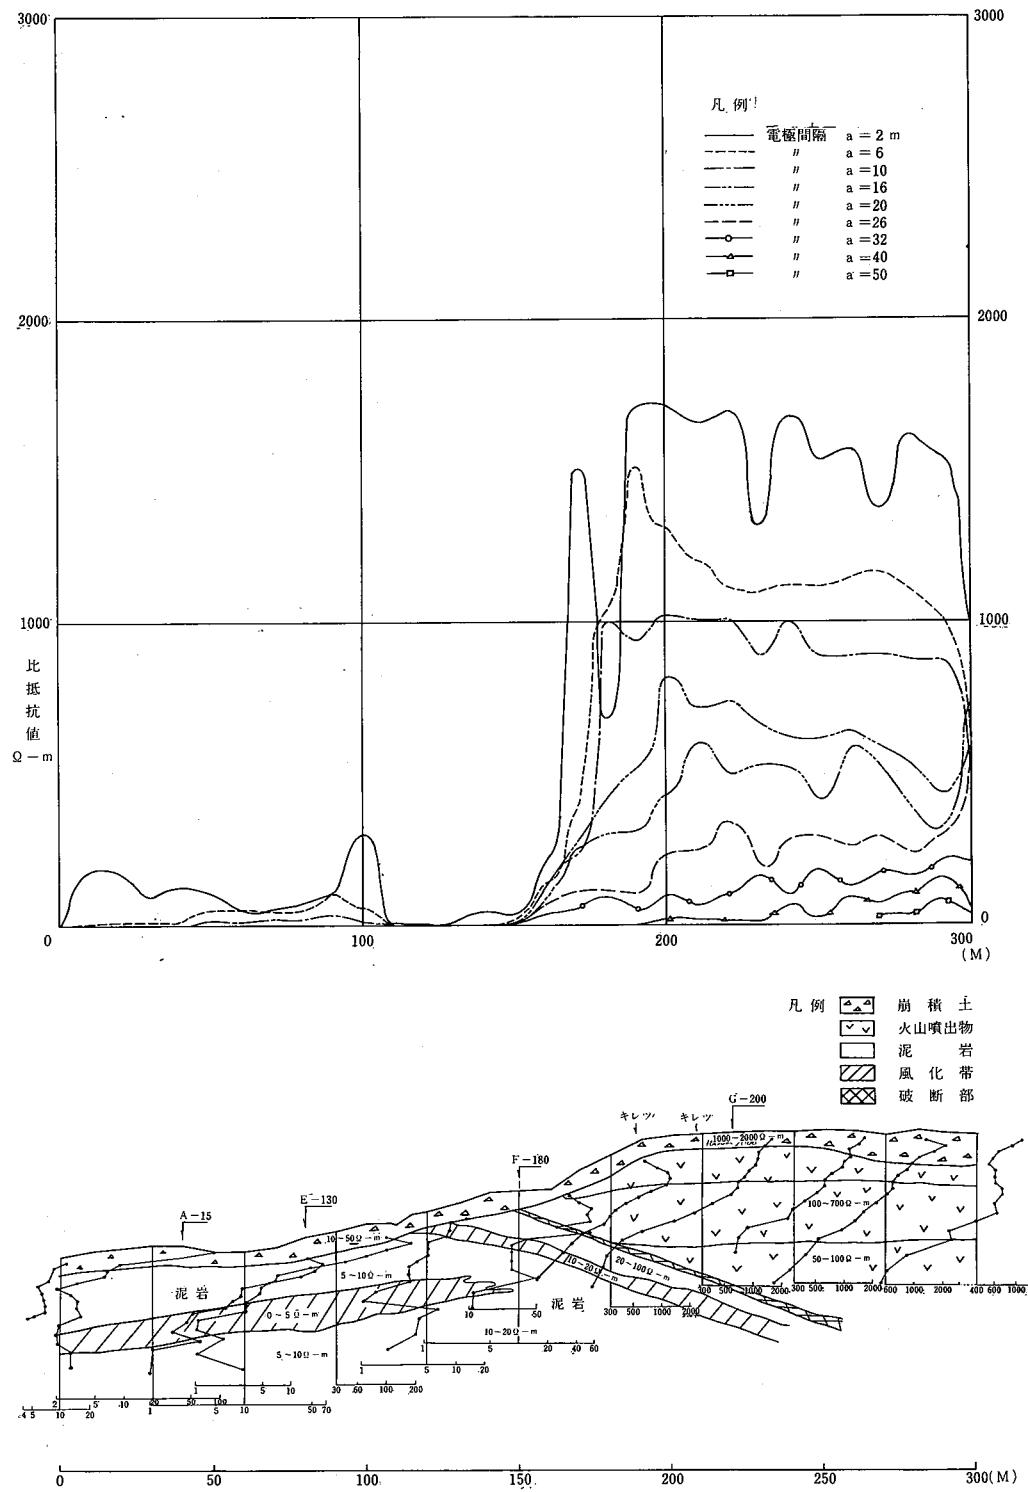
図-7 電気探査解析図 B測線

図-7, 8に見られるように比抵抗値の同深曲線は接触面を境として大きく2分される。これらの結果をボーリングより得られた岩質と対比すると高い比抵抗値は火山噴出物の分布地域、低い比抵抗値は泥岩の分布地域であることが判明した。すなわち、火山噴出物は $500\sim 2000\Omega \cdot m$ の比抵抗値をもっており、角礫を主体とし、基質部は粗粒の安山岩岩片、火山砂等より構成さ

れ、間隙に富むことが比抵抗値からも明確に読みとることができた。また、泥岩は $30\sim 50\Omega \cdot m$ と低い。なぜならば細粒の粒子より構成され、各粒子間は更に、細粒の粘土により膠結されるため電気の伝導がよく、低い比抵抗値を示すものである。斜面上部の接触面は図-7, 8, 9, にみられるように $30^\circ\sim 40^\circ$ の受盤状に突込んでいることが面的にも確認できた。この接触面

として実施した。これらの結果は図一7, 8, (比抵抗断面図) 図一9 (ペネルダイヤグラム) に示すとおりである。

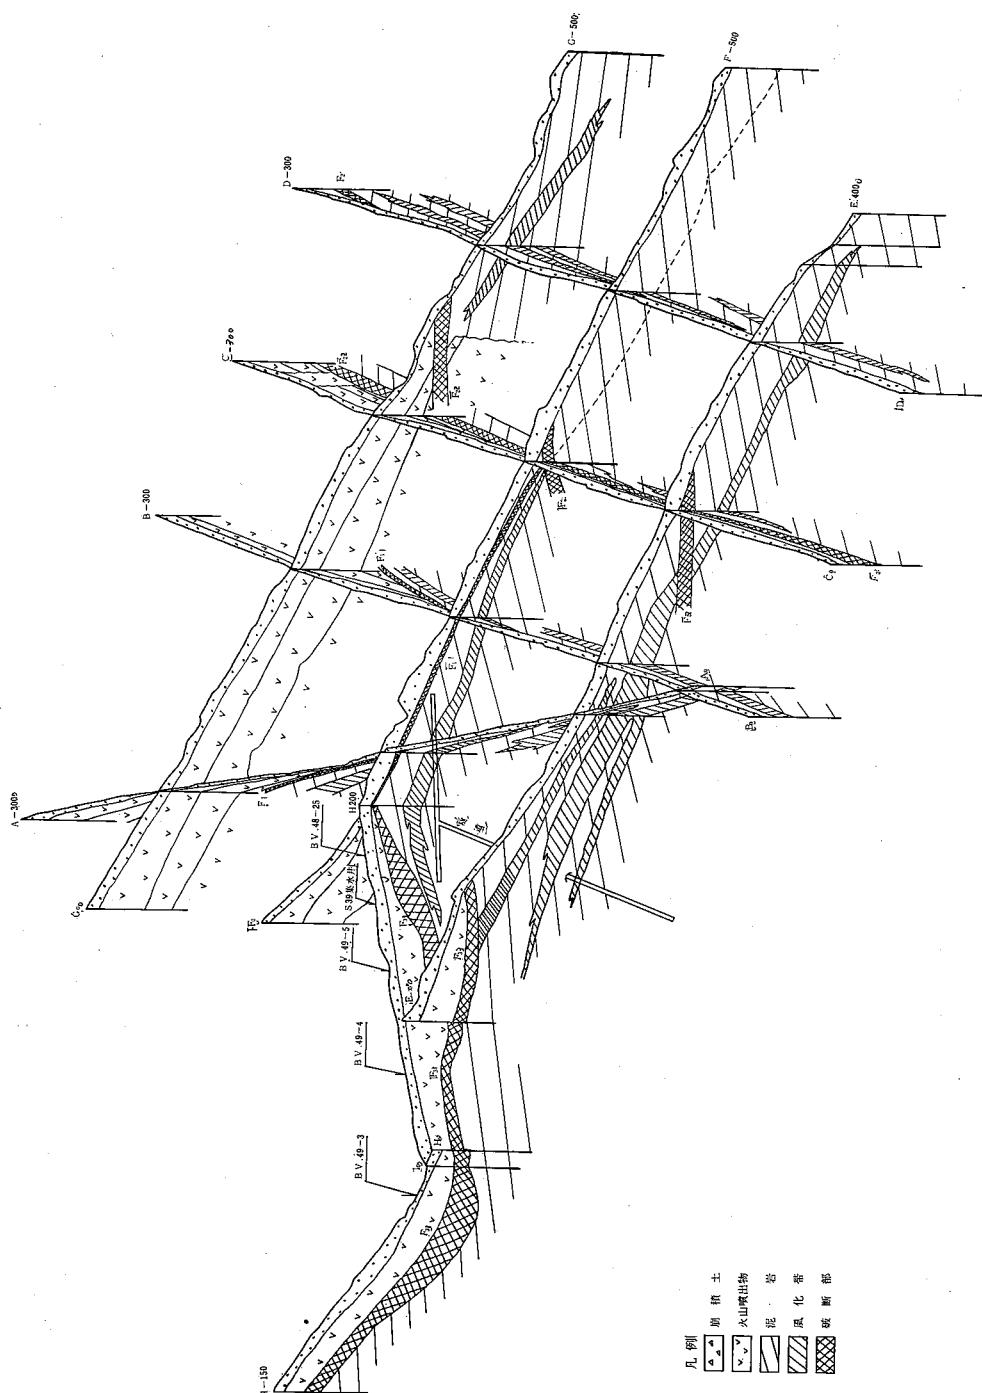
図—9 東野名地すべり地内ハカルダイヤグラム

附近における火山噴出物は通常のそれより低く、 $50\sim100\Omega\text{--m}$ の比抵抗値を示し、風化が進行し、粘土分が優勢になったか、または、地下水により間隙が充填されたか、あるいは両者の現象が複合してあらわれているものと考える。以上の結果を立体的に示せば図-9のようになる。接触面は F_1 、 F_2 、 F_3 の3本の線によってあらわされている。接触面の形態をみると、 F_1 は F_2 と F_3 によって胴切られているようであり、そして、地表現象としては斜面上部の F_1 、 F_2 、 F_3 に囲まれた地域の F_1 に沿う方向に湧水が多く観察されることを附記しておきたい。

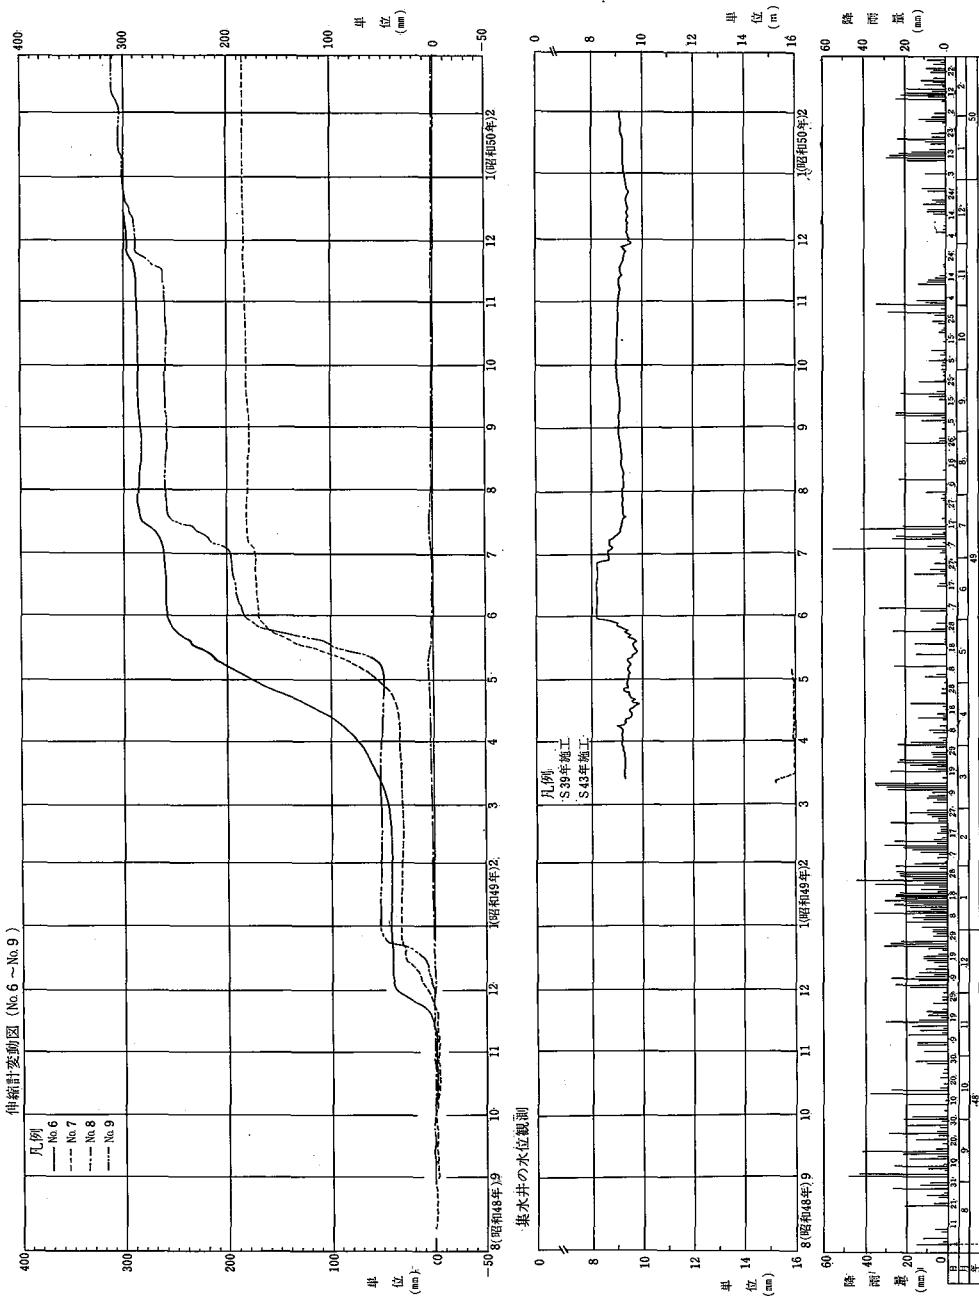
図-10 東野各地すべり地の降雨量・地下水位及び移動量との関係

(4) 集水井を中心として実施された地下水位測定のうち集水井の水位変動と降水量の関係は図-10に示すとおりである。本地域は新潟県の中でも豪雪地帯であり、積雪深は5mにも達する。これらの雪は3月下旬、4月上旬より融け始め、地下水位はこれと併行して上昇し、4月下旬~5月中旬にはピークに達する。水位の変動はこの時期において最大5mもの上昇が記録されている。すなわち、このことは多量の融雪水が火山噴出物の分布地域の地表から浸透、流下し、火山噴出物の末端で浸水性の悪い泥岩と接するため、ここで堰上げられるためである。

(2) 伸縮計による土塊移動の調査は、地すべりによる移動がブロック全体としていかなるものかをとらえておくためにおこなった。その結果の一部は図-10に示した。これでみると移動は融雪期において最も顕著であり、大沢に沿う2-3-Aブロックにおいては3月末～5月末の2ヶ月間に2m(+)の移動が記録されている。この移動は斜面上部より下部に向って伝播されることを示し、移動量は斜面の上、下部において大きく、中部においては小さい。この現象は地すべり地における現位置剪断試験の際に得られる供試体の挙動とよく一致するものである。

① 斜面上部の地下水位のピーク時、すなわち融雪期の後期に最も地すべり活動は活発であり、移動量も 1 m (+) / 日と大きい。また、地中歪の測定においても同時期に最も大きな歪量を記録することが判明した。

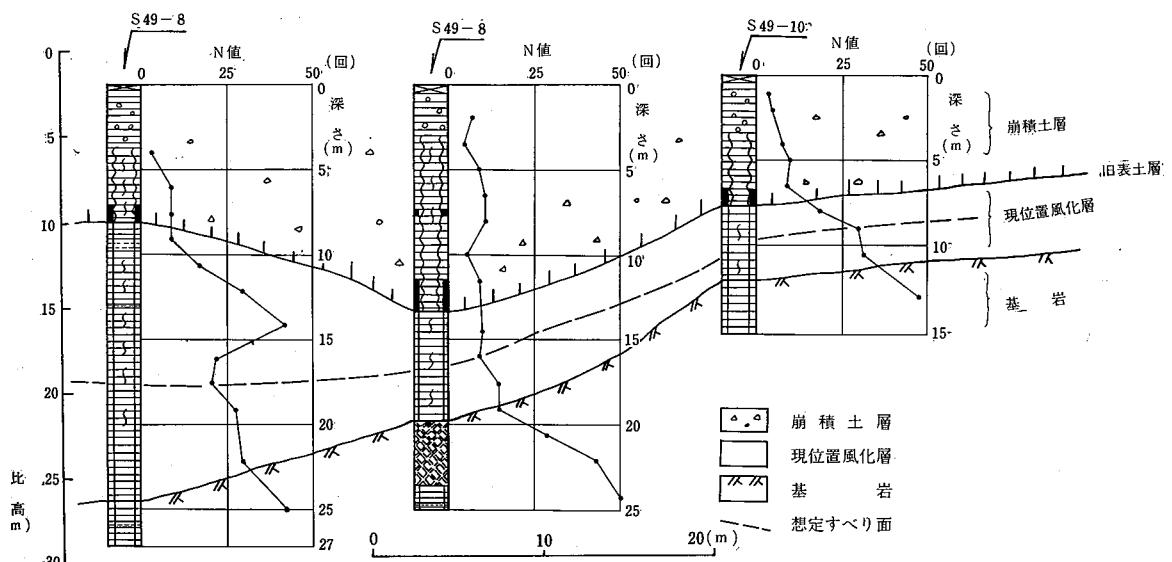
図-11 ポーリング調査による斜面下部の模式断面図

(1) ポーリング調査は主に泥岩中に発生した地すべりの抑止杭深度を明らかにする目的で実施した。地すべりブロック内の模式断面は図-11に示すとおりである。東野名地すべり地は前述のごとく、時代的に古いものである。このため、図-11に見られるように深度6～8m附近には旧表土を示す種々の遺物がポーリングコアとともに採取される。すなわち、斜面上部で発生した地すべりにより押し出した土塊が下部の地表にのりあげるという現象を繰り返しおこなって、現在のような崩積土層が形成されたものである。そのため地すべり面は上層の崩積土層中と旧表土層以深に何層も形成されている。また、地すべり移動によりねりかえされた地層中にはきわめて軟弱な粘稠性にとむ粘土層が深くまで発達し、これが更に地すべりを反腹、拡大する役割を演ず

るものと考えられる。このことは土質試験結果、鋭敏比が1以下となることであらわれており、地すべりの繰返しにより、セン断強度が低下していることが推定できる。

② 地中には深度 6 ~ 8 m に旧表土層が存在し、古くより地すべりがくり返され、現在にいたっていることが明らかとなった。この移動はおおむね崩積土層が主体となっている。

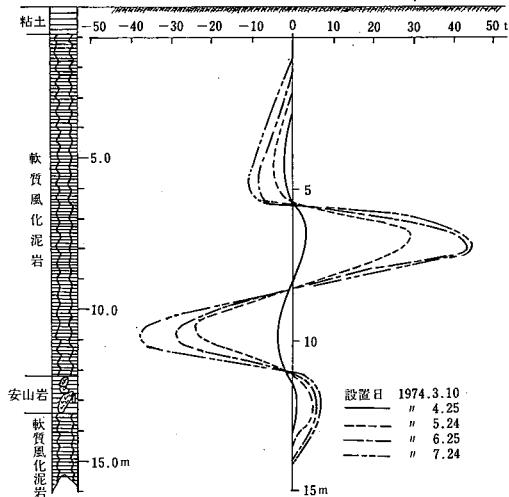
(1) No.3杭モーメント分布曲線

1) 最大モーメントは地すべり面の上と下の2段に生じ、杭挿入後3か月で杭の弾性限界を超えている。

2) 地すべり面は、杭頭より7～8mの深さに生じている。

3) モーメントの大きさから、この斜面には、さらに大きな剛性の杭が必要であることを示している。

昭和48年度に2段44本の鋼管による杭打工事（杭径318.5mm, 厚10.3mm, 長15m）を施工した。これらの杭のうち、3本の杭にストレンゲージを1m間隔、上・下流両側に貼って計

測をおこなった。計測によるヒズミ量から杭に生ずる断面力の計算をおこなった。No.1～No.3試験杭のうち、No.3杭のモーメントおよび反力分布曲線を示すと、図-12のとおりとなることが明らかとなった。

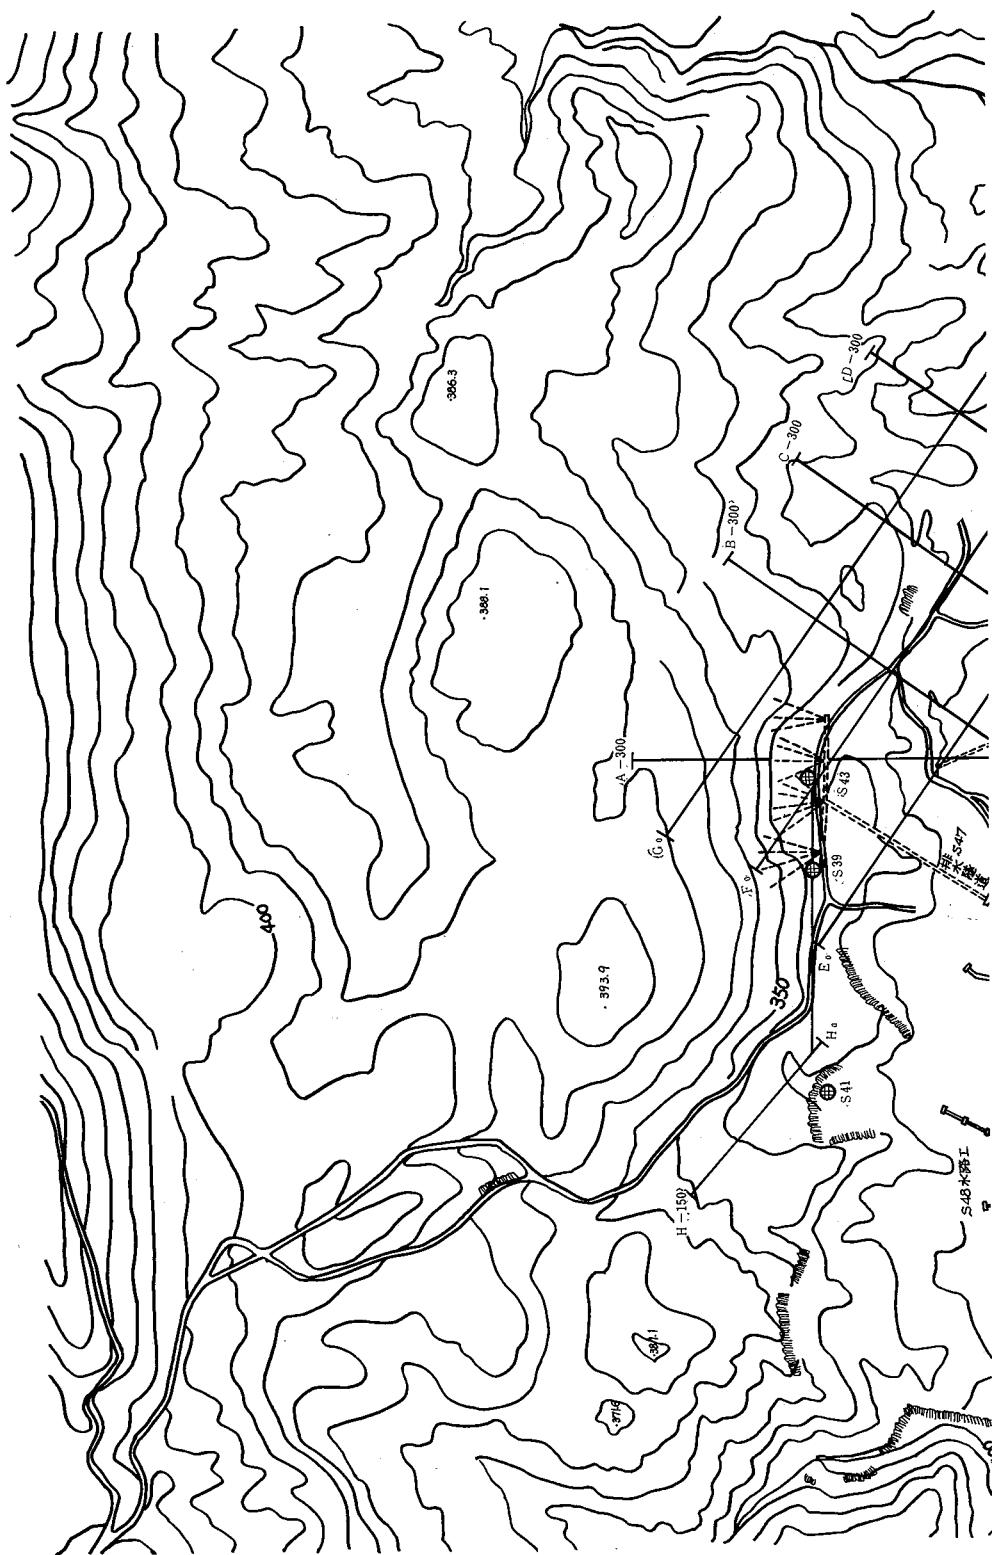
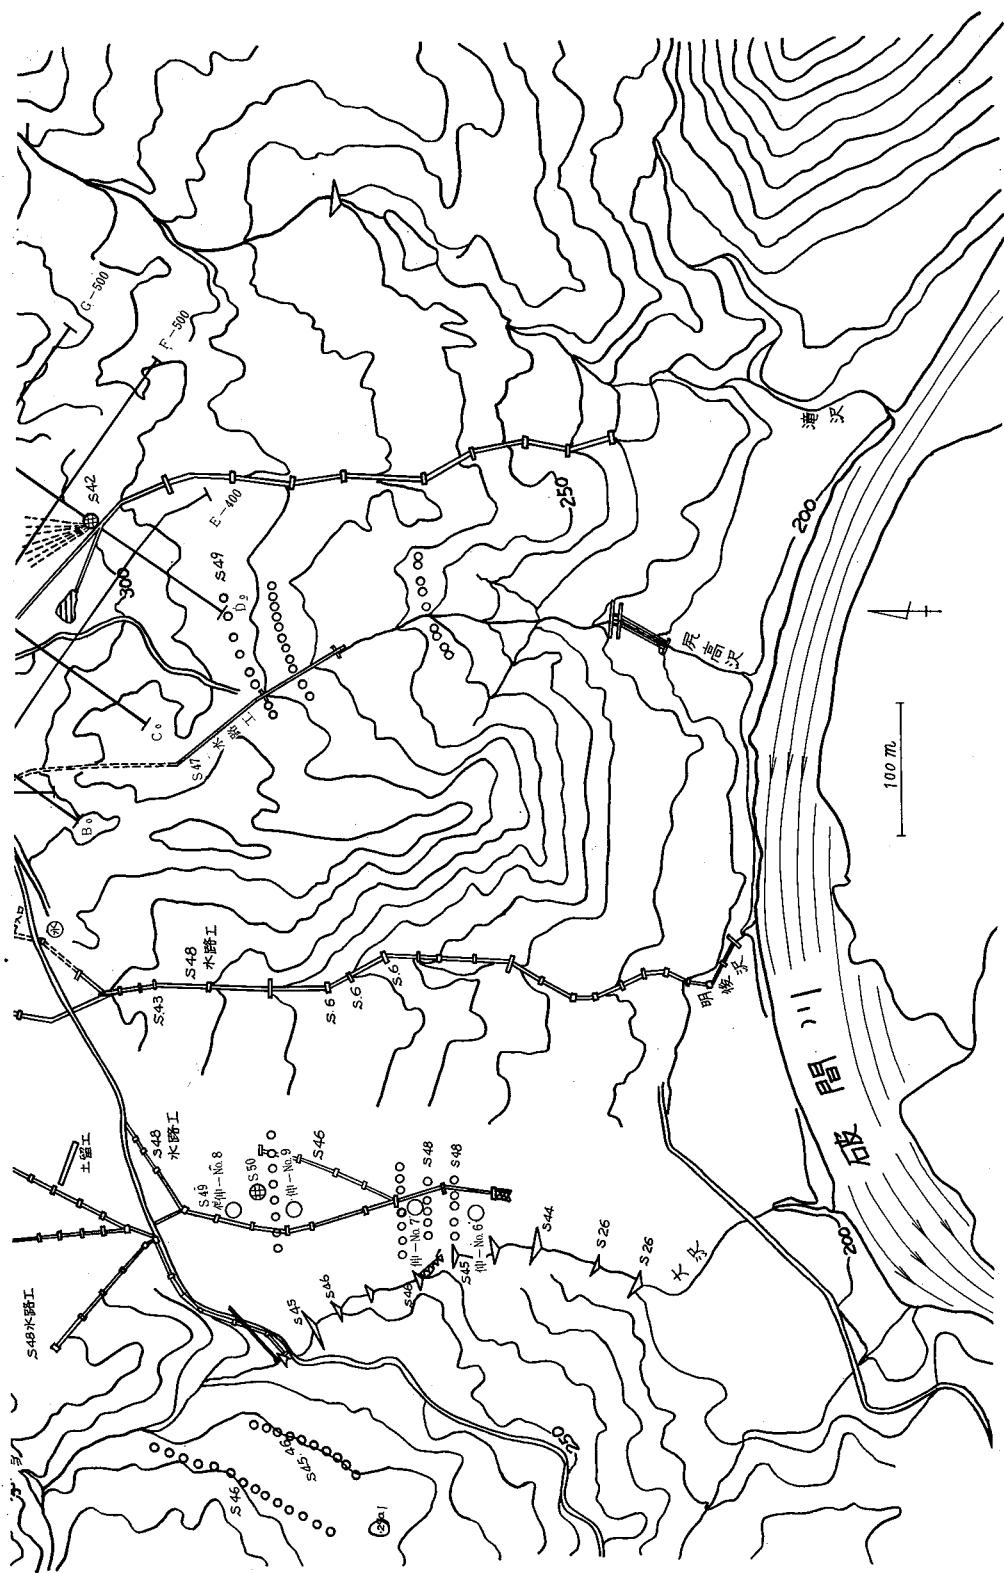
図-13 地すべり防止対策工事概況図

公共事業として、地すべり防止事業が、1927年（昭和2年）に開始された。同時に「水害耕地復旧事業」が県営としておこなわれ、前年の1926年の大災害により埋没した水田の復旧工事を実施した。それ以来、戦時中の中断はあったものの、ほとんど間断なく、半世紀にわたって地すべり防止工事がおこなわれてきた（表-3 参照）、（図-13 参照）。この間の地すべり防止工事の概要を説明すると、前半の38年間は繰返し発生する地すべりを斜面末端部でくい止めることに終始した。大沢、明後沢、尻高沢および滝沢の四溪流の下部から斜面中腹に向って、毎年のように堰堤工、谷止工、水路工、暗渠工を主体として施工を続けてきた。しかし、毎年くりかえし発生する地すべりにより、被災するため、その修復、再施工におわれ、そのためなかなか斜面中腹から上部に工事をすすめることができなかつた。

しかし、1963年（昭和38年）、ボーリング調査をはじめとした諸調査が開始された。その結果、今まで不明であった地層の累重状態、地下水の賦存状態および地すべりの発生機構が究明されはじめた。そしてこの調査結果にもとづかれた対策工事計画が実行されはじめ、1964年（昭和39年）集水井工が施工され、以来4基の集水井がつくられ、1日の排水量は 1500 ~ 2000 m³ となった。この排水工法がおこなわれてから、地すべり斜面は急激に安定し始めた。
