2.6 先駆的にとりくまれた地すべり対策技術

2.6.1 水抜きボーリング工

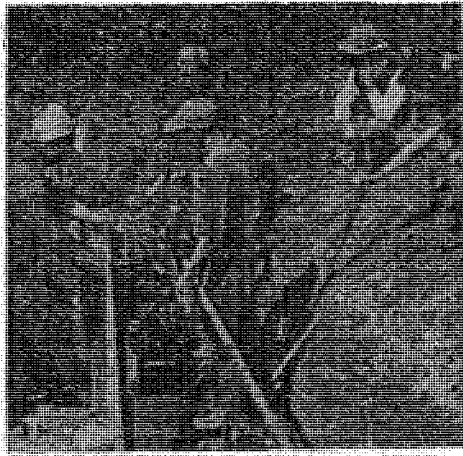
写真2.6.1 試験工事の作業状況

1950 年に発生した中頸城郡水原村 (現妙高市) の上小沢 (羽山) 地すべりにおいて、実用を兼ねた試験工事が始めて実施された。これにより、地すべりの移動を停止させることができ、「水抜きボーリング工」は地すべり防止工法として有効であることが実証された。1951 年以降も試験及び試験工事は様々な現場で継続され、排水量と水位低下範囲の関係やボーリングによる水位低下量など、様々な知見が得られた。

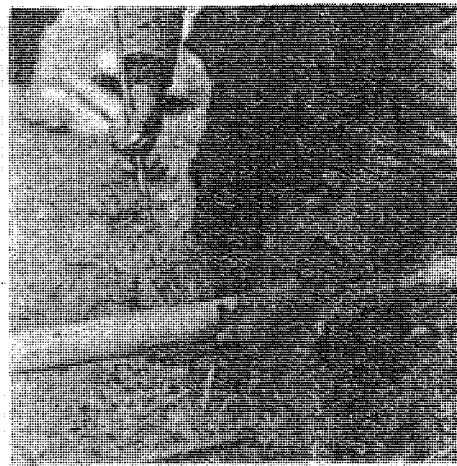
写真2.6.2 開発当初は保孔管として節をくりぬいた竹が使用された
