## 第13回シンポジウム

# 地すべり多発地域における道路構造 大所川第三発電所の地すべりについて

1985. 5. 10

# I 地すべり多発地域における道路構造

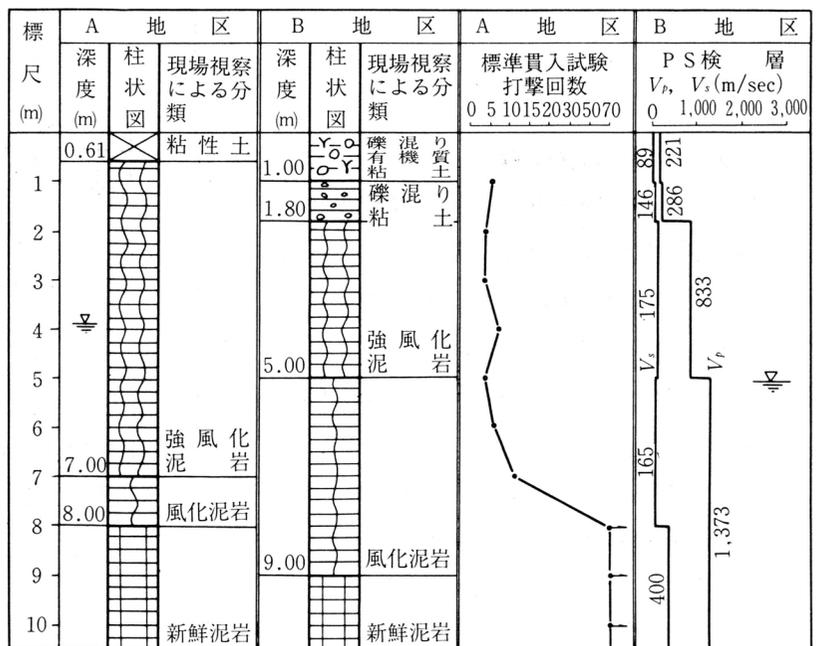
図-4 ボーリング柱状図

地質的な特徴は図-4に示すように顕著に各地層とも表れており，コア観察，N値より次のように分類した。

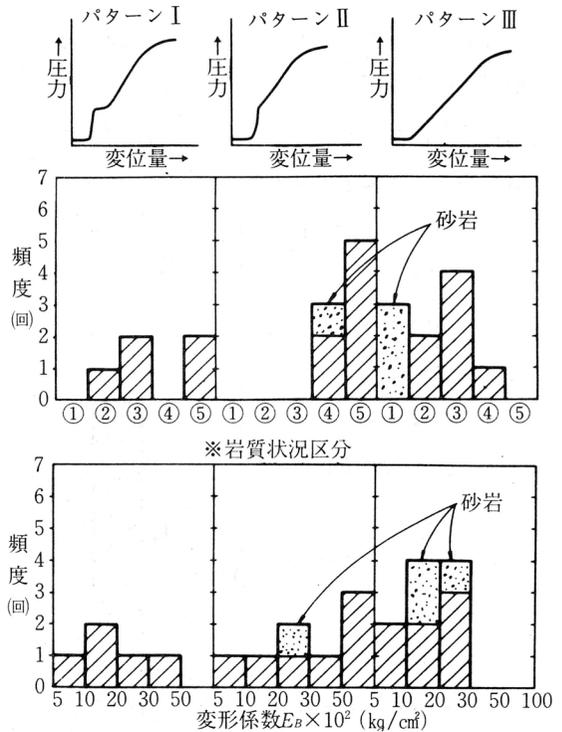
図-5 孔内水平載荷試験試験結果

ボーリング孔を利用して実施した結果、応力～変位曲線に特異な形状が見られた。図-5は当通過地区の1地区(名立層基盤)の代表例ではあるが、新第三紀中新世を基盤岩にもつ当地域はどの地質においてもこの傾向が表われている。

- ※ 岩質状況区分
- ① 固結度の低いもの
  - ② 破碎状のもの (きれつ無数 RQD=0)
  - ③ きれつ多いもの (きれつ係数3以上 RQD=33~65)
  - ④ きれつ少ないもの (きれつ係数1~2 RQD=76~100)
  - ⑤ きれつなしのもの (きれつ係数0 RQD=100)

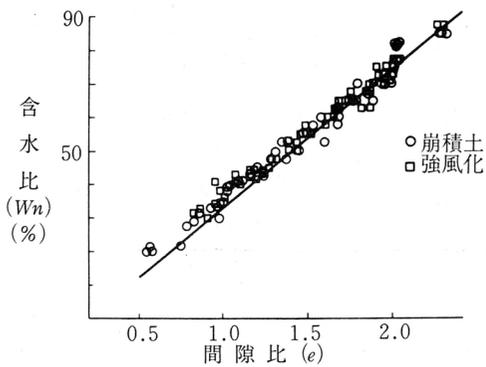
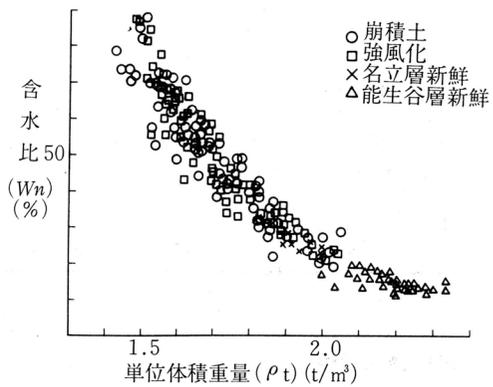
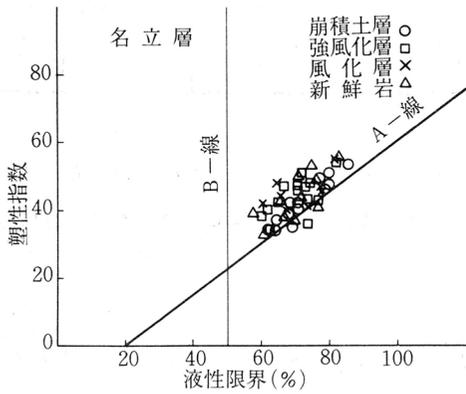
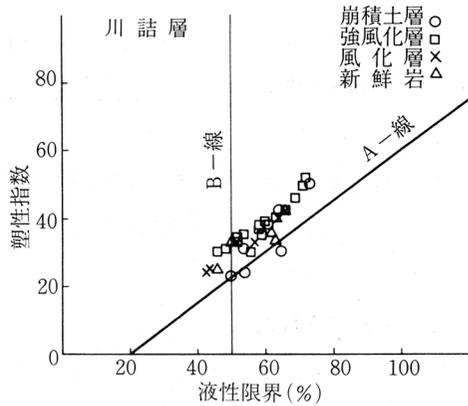
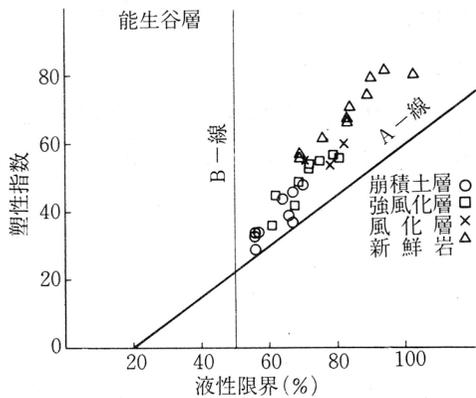
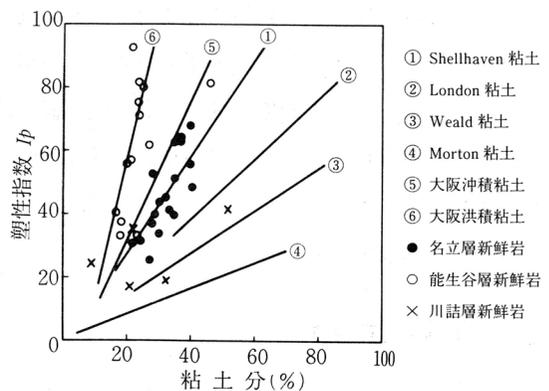
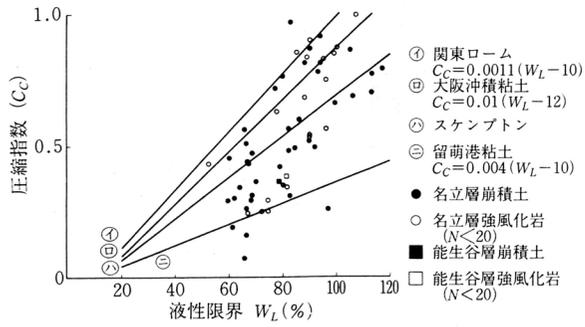
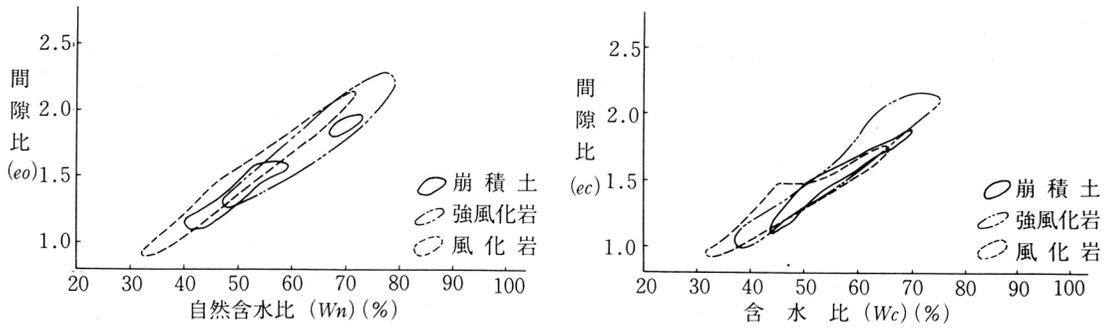
調査結果を表-4に示す。また、図-6～図-13から次のことが言える。

- 1) 含水比－間隙比－単位体積重量についてはそれぞれに相関性がある。
- 2) 名立層と能生谷層を起源とする崩積土，強風化岩の物理的性質には相違は認められない。
- 3) 川詰層は砂岩優勢のため，他の2層とは物理的性質が違うが，川詰層の中にも泥岩優勢の箇所  
の物理的性質は他の2層のそれと似ている。

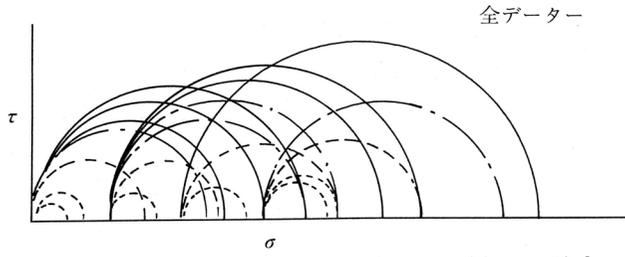
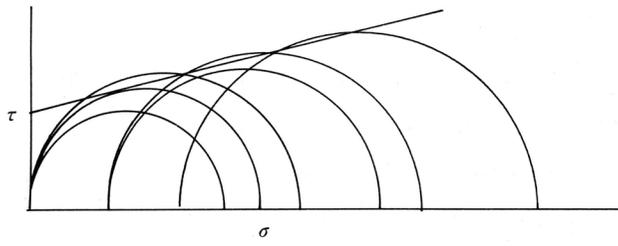
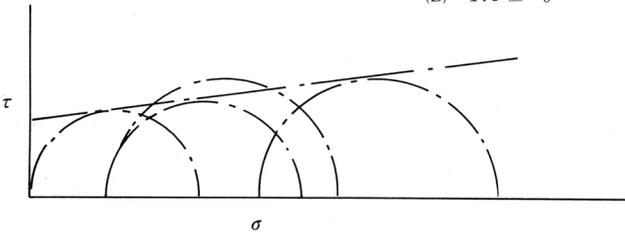
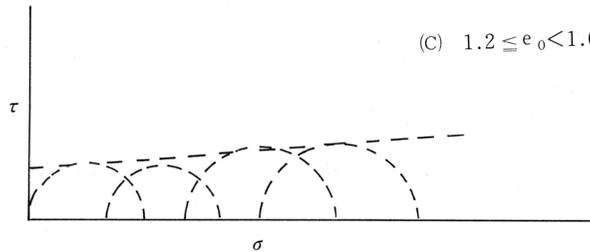
図-14 代表値の設定

全データをモール円で表すとバラツキが大きく、代表値の設定が困難である。

供試体を間ゲキ比によって、(A)~(D)のブロックに分類すると、ブロック毎のバラツキは小さくなり、比較的容易に強度が決定できる。ブロック毎の強度は間ゲキ比が小→大に従って、大→小となる。

供試体のブロック別頻度より特に多く分類されるブロックの強度を中心に代表値を設定する。左図の場合は(B), (C)の強度を中心に代表値を設定する。ブロック別頻度は一軸, UU, CU, CU 試験の供試体を合せたものとする。

などの方法があるが，バラツキ範囲の大きいものに対してi)の方法で行うと原地盤の強度とかけ離れた値になる危険性がある。ii)については分類方法に個人差が出るが，図-14に示すように強度に関係する因子によって分類するとかなりのまとまりがついたことから，各地区毎にとりまとめて，それぞれの代表値とした。

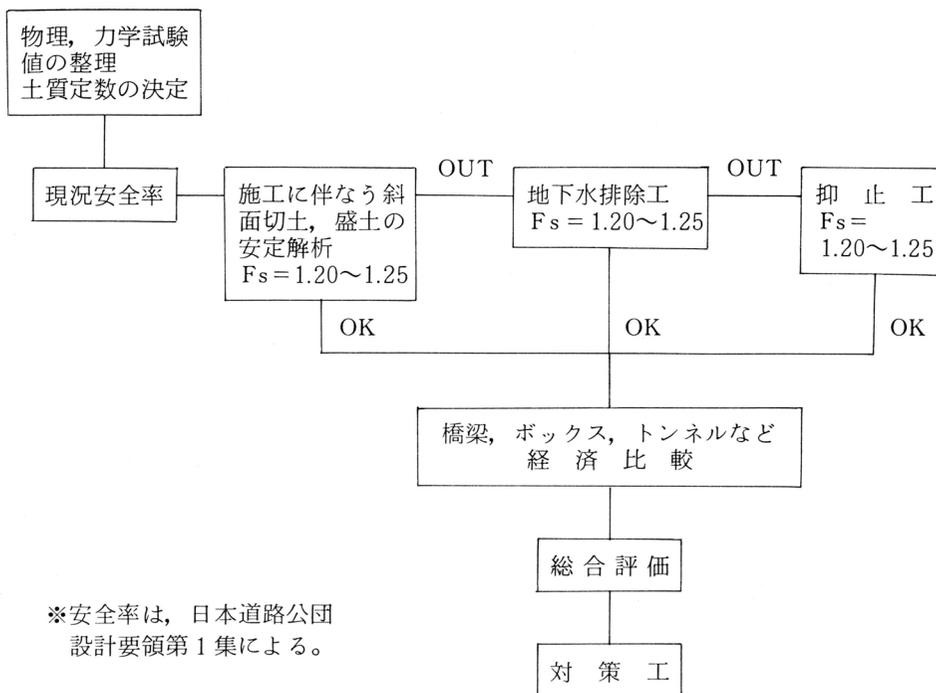
表-5 安定解析フローチャート

前述して決めた諸項目をinput dataとして，分割法により計算した。

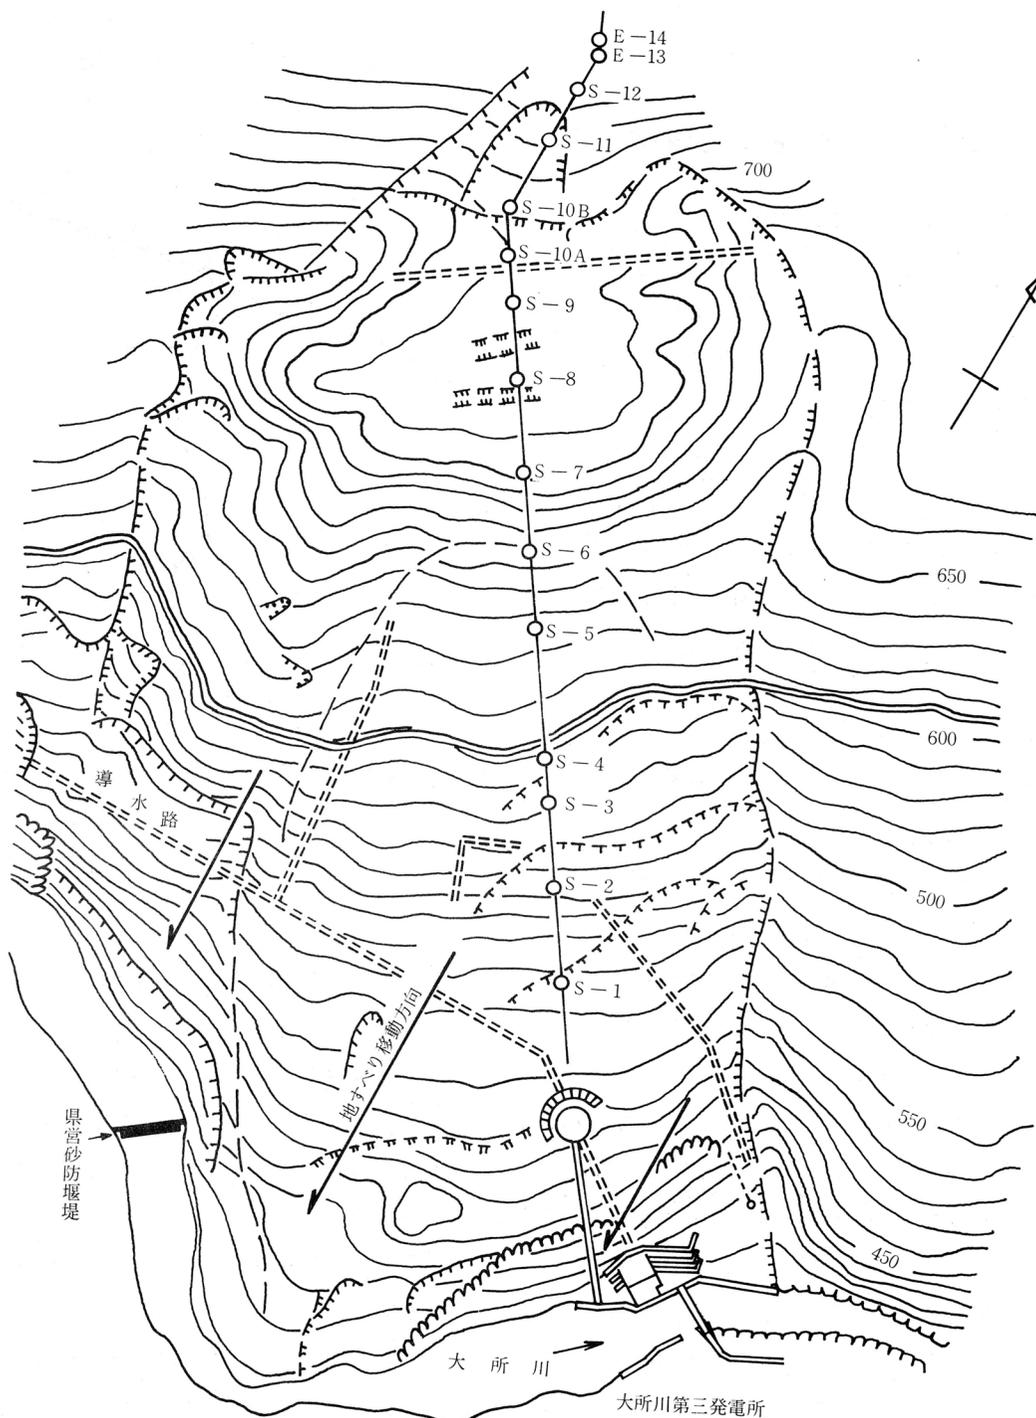
図-2 伸縮計配置図

伸縮計は図-2に示すように、地すべり中央部を縦断方向に延長760mに亘り連続設置している。

地すべりの移動は、現在まで22年間ほぼ同じ速度で継続しており、年間の移動量は100%前後である。地すべりの機構調査では、これまで図-2に示すように伸縮計による地すべり挙動の観測を主として行なわれて来ている。これは、推定地すべり深度が地すべり中央部で40m、末端部で80mと非常に

地すべりの移動方向は、地すべり末端付近の地表部で水圧鉄管に対して約60度斜交するように大所川上流方向へ移動している（図-2参照）。

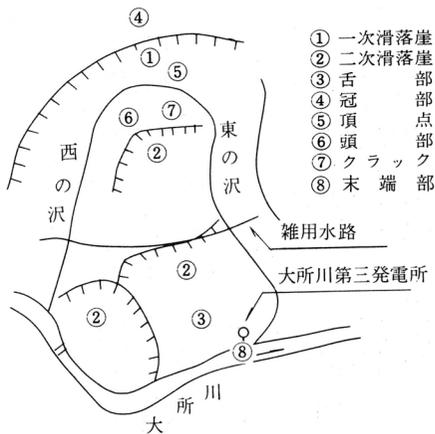
図-3 地すべり模式図

地すべりの平面的な形態は、図-3の模式図に示すようになる。地すべりの規模は、

- 斜面長 : 900 m
- 地すべり巾 : 420 m
- 斜面の平均勾配 : 25度
- すべり面平均深度 : 50 m
- すべり面積 : 38 ha
- 推定移動土塊量 : 1,890万 m<sup>3</sup>

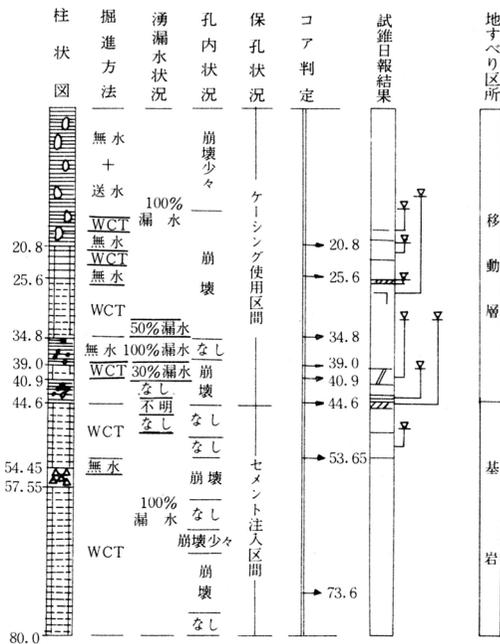
図-5 ボーリング柱状図

また、地すべり中央部に位置するボーリング柱状図では、図-5のように基盤は「蛇紋岩」からなる部分と、「砂岩」よりなる部分があることが確認された。

ボーリング結果において、砂岩からなる部分は図-5の柱状図に示すように、深度20.8mまで「転石混り粘土」であることから非常にルーズである。しかし、20.8m付近より著しく破碎をうけた砂岩、頁岩の岩体からなっているが、深度40.9m~44.6m間は再び「礫混り粘土」となり、粘性の強い粘土層をはさんでいる。これは、「地すべり粘土」にあたるもので、この位置が地すべり面であることがほぼ確定できる。この層より深部は、一部破碎された部分があるが、良好な棒状コアを採取された。

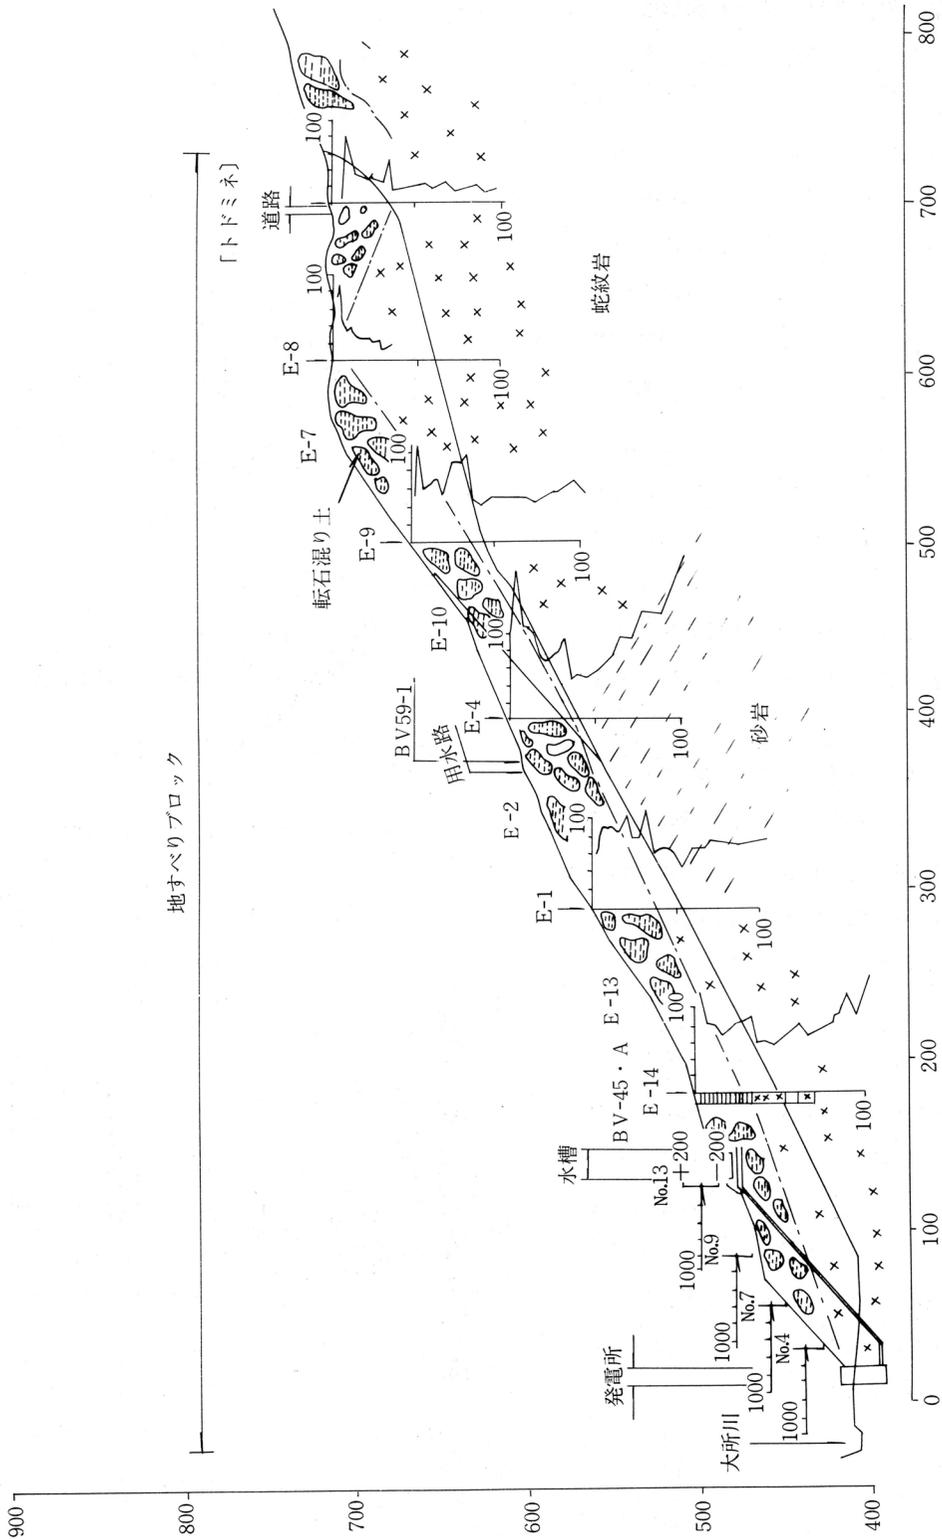
図-6 地すべり断面図

図-6図は、昭和45年実施した電気探査結果に基づき作成した地すべり断面図である。

推定、地すべり面深度は約50m、地すべり面形態は傾斜角約25度の直線性であった。

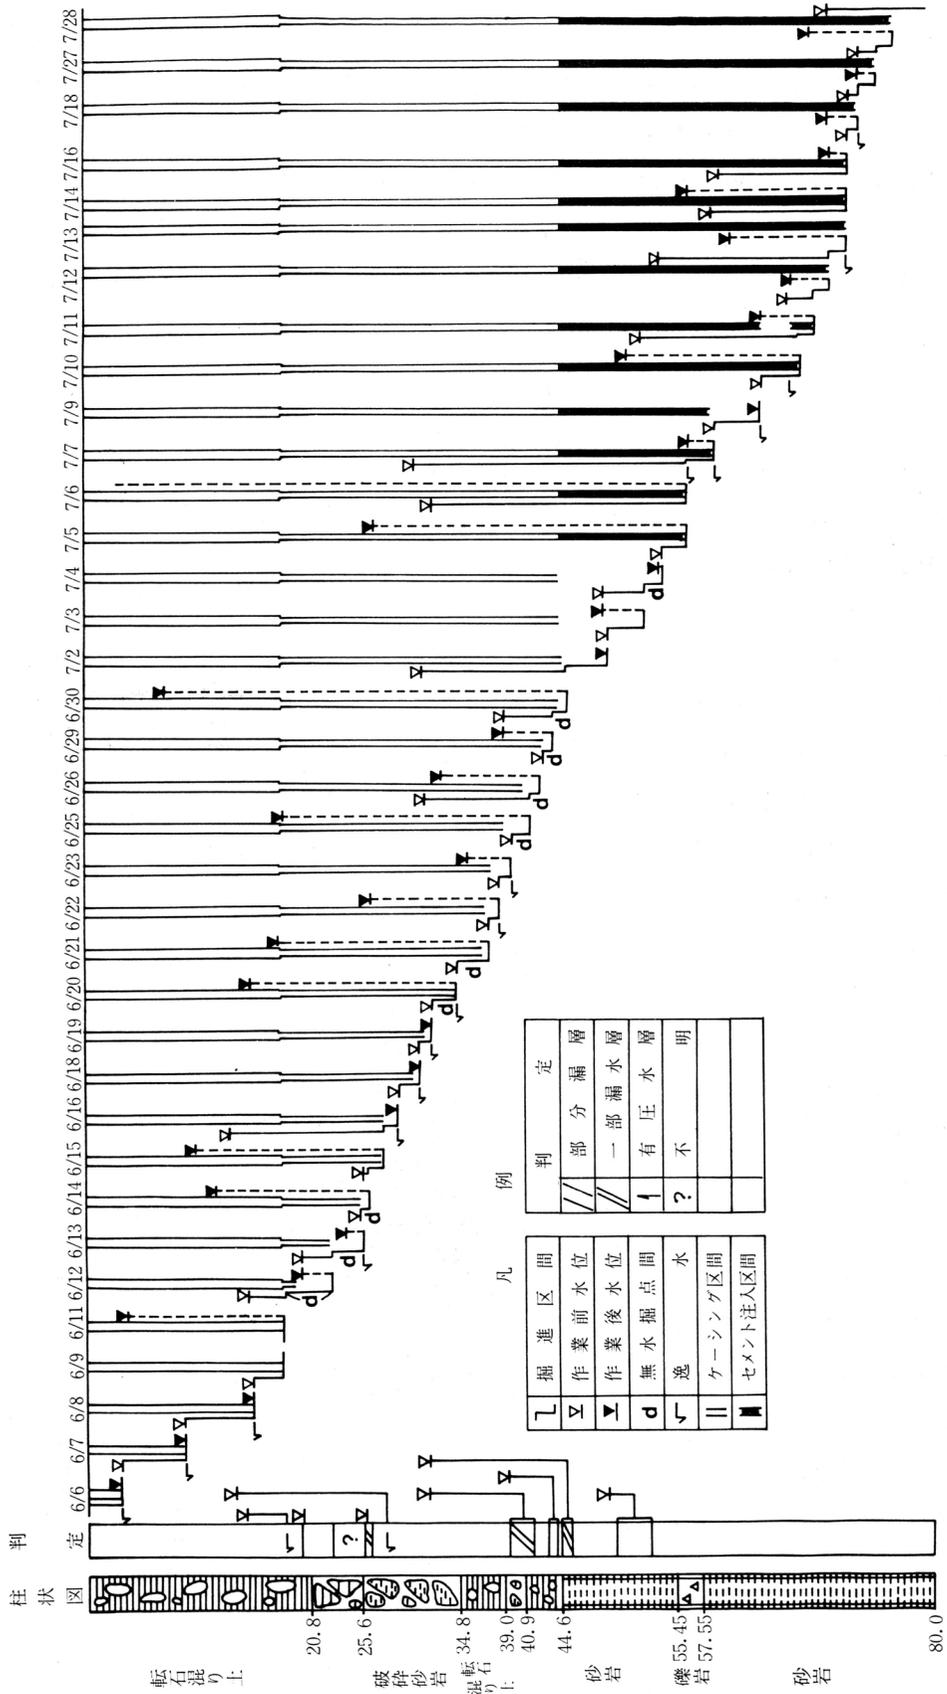
図-7 BV-59-1号孔試錐日報解析図

地下水状況は図-7に示すとおり、転石混り土の全区間がほぼ完全な「漏水層」で、極めて透水性が良いが、深度20.8m~28.0m付近及び39.0m~45.0m付近の2ヶ所においては、孔内水位を形成していることが確認され、基盤の砂岩に到達すると再び全漏水区間となる。

したがって、地すべり面と考えている付近は不透水層となっており、集中豪雨あるいは融雪水が地下へ浸透した場合、この不透水層で間隙水圧へ転化し、地すべり活動を助長していると考えられる。

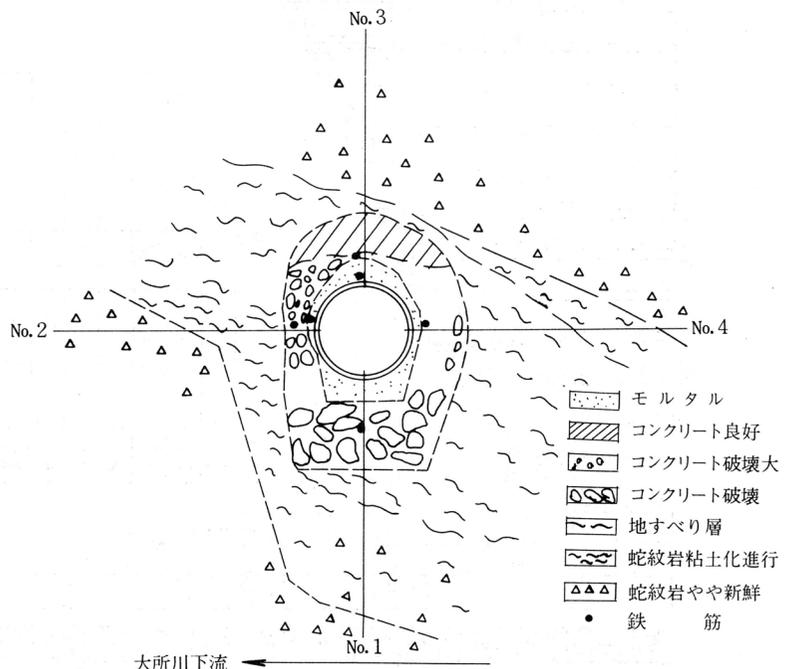
図-9 水圧鉄管周辺状況図

この変形ヶ所について、昭和58年、水圧鉄管内部よりボーリングを行った結果、水圧鉄管周辺の状況は図-9のとおり層厚2~3mで蛇紋岩が著しく

粘性化していることから、水圧鉄管変形部が地すべり層（面）に位置していることが確認された。

この地すべり層（面）は、大所川上流へ向って20~30度と比較的急な角度で傾斜しており、地表部での移動方向と一致している。この水圧鉄管を変形させる地すべり推力として加わる最大曲げモーメントは、「短期の許容応力×断面係数」と考え、試算してみると水圧鉄管径1,800mmに対して1,180t加わることにな

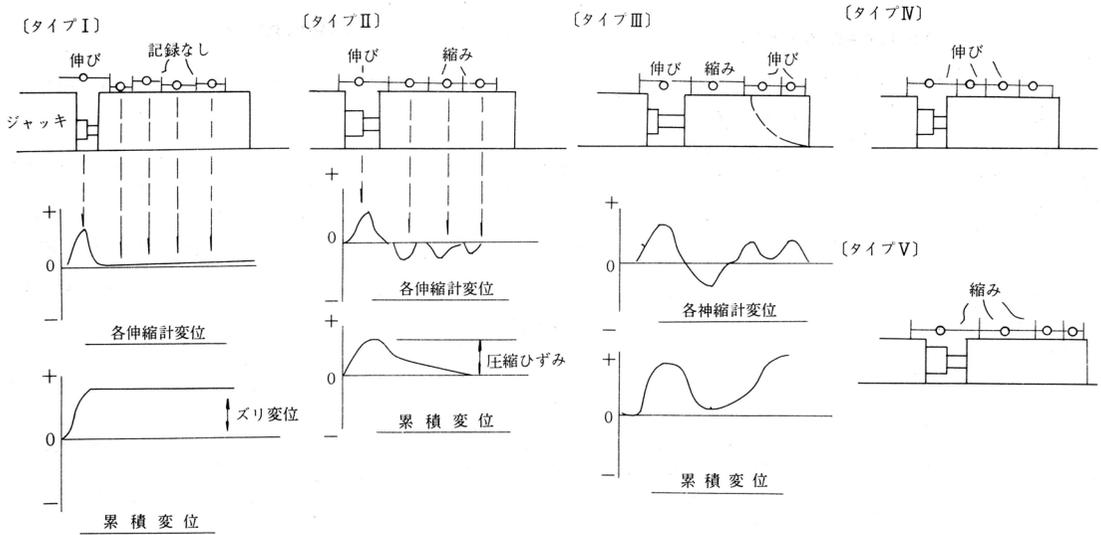
図-10 伸縮計最終累積変動図

図-10は伸縮計最終累積変位図より、地すべり変動形態が昭和50年～51年までは、地すべりタイプⅢ、もしくはⅣであり、地すべりの小ブロック的な活動を示している。昭和51年～58年までは地すべりタイプⅡ、もしくはⅢであり地すべり末端近くに圧縮が発生していることがある。

これは地すべり末端付近の土塊に、常時、一定の地すべり推力が働いていると仮定すれば、地すべり末端付近の土塊は始め圧縮され、「縮み」を解放しようとし土塊が大きく移動する。「縮み」が一旦解放されると、地すべり末端の土塊は次の圧縮の極限まで小さな地すべり移動となり、先に述べた状態へと移る。

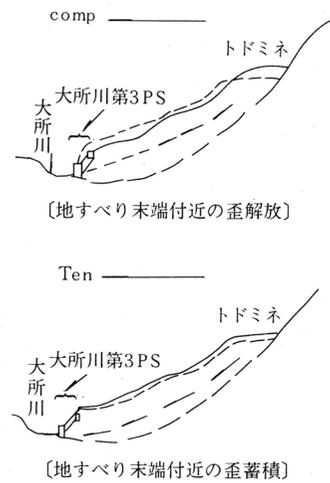
図-11 地すべり変動図

同様なパターンは次頁で述べるが、年間を通じても見られることが分っている。従って、地すべり末端は毎年「縮み」→「伸び」→「縮み」の微小変動を繰り返しながら地すべり変動しており、長期的にも「縮み」→「伸び」→「縮み」の長いサイクルがみられる(図-11参照)。

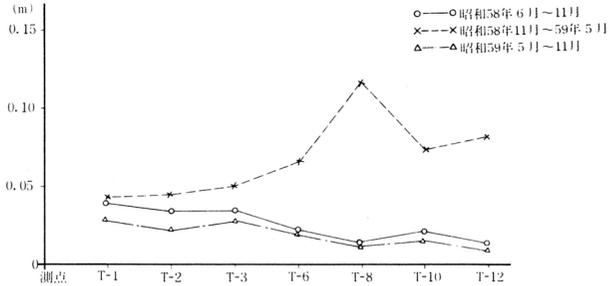
図-12 移動量比較図

昭和58年より実施してきた地すべり中央部から下部にかけて、測量による地表移動量調査結果を表-4に示す。昭和58年6月～昭和59年5月のほぼ1年間における移動量は96%であり、地すべりの移動は図-12のとおり季節的に変化していることが判った。

即ち、5月～11月までの夏期は地すべり末端部ほど移動量が大きく、11月～5月までの冬期は地すべり頭部ほど移動量が大きいことである。この地すべり移動量の違いを地すべり挙動としてとらえた場合、地すべりは「地塊型地すべり」のように一体化した移動のため、局部的に歪の蓄積・解放を繰り返しているものと考えられる。よって、地すべり末端付近の大所川第三発電所水槽付近では、冬期間に上方斜面からの地すべり移動で蓄積した歪が、夏期で解放する(変動パターンを図-14に示す)。

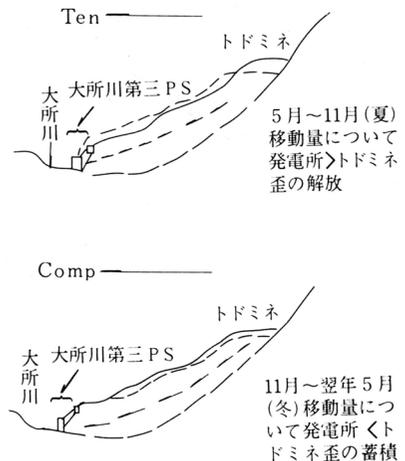
図-14 地すべり変動図

擁壁移動量(地すべり末端部)は、昭和49年からのデータから80mm/年前後となっている。これは伸縮計の蓄積量と同等の値が得られており、一年間ほぼ一定の勾配で移動量が蓄積されている。地表部での動態観測によれば図-14に示すとおり、水槽付近では沈下、下部擁壁部周辺では隆起となっており、擁壁部は押され立ってくる形となっている。

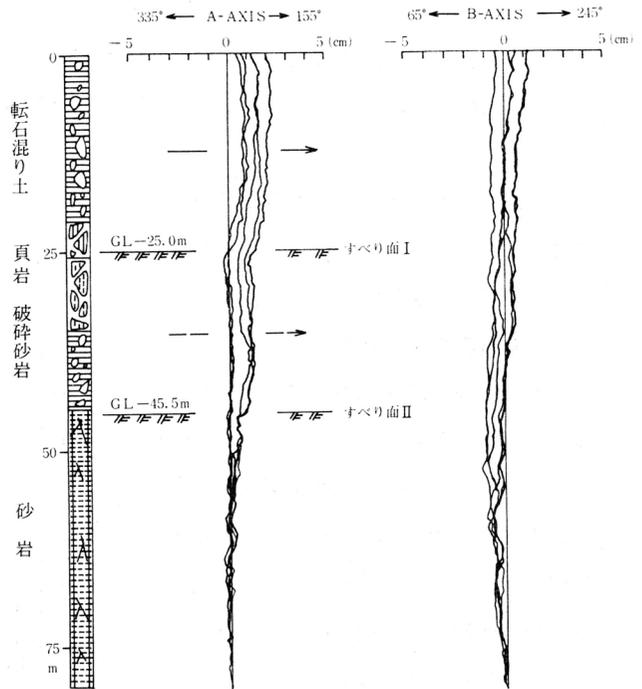
図-16 地中傾斜計解析図

昭和59年の調査ボーリング孔で、8月より地中傾斜計による観測を行っており、観測結果を図-16に示す。

図-16のとおり深度25.0m、45.5mの位置で顕著な穴曲りを示している。特に深度25.0mより上部は累積的な平行移動が見られ、地すべり移動を記録しているものと考えられる。

これまでボーリングコアで判断した地すべり面位置は、深度20.8m、25.6m、40.9m、44.6mで深度0~44.6m間が移動層区と見てきた。従って地中傾斜計観測結果より地すべり面は深度25.0m（地すべり面Ⅰ）と、深度45.0m（地すべり面Ⅱ）に位置する。また、現在、最も活発な地すべり移動は地すべり面Ⅰより上部であると考えられる。

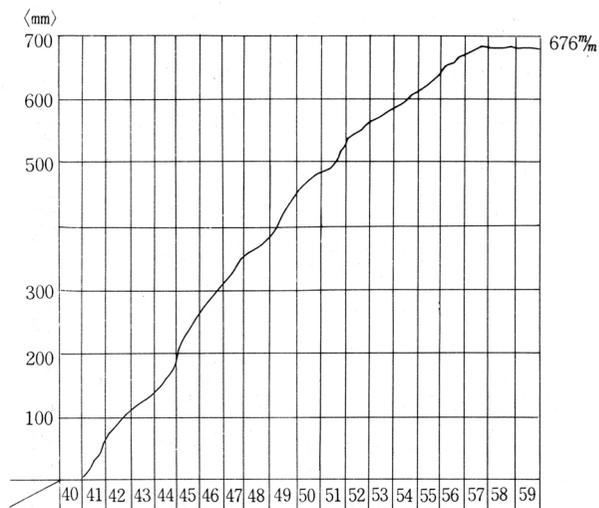
図-17 水圧鉄管縮み量累計曲線図

尚、地すべりによる管長縮み量は図-17に示すとおり、除々に毎年、定量的な鉄管の「縮み」を記録している。
