第31回シンポジウム

すべり面をめぐる諸問題

2003. 5. 9

主 催 (社)日本地すべり学会新潟支部
共 催 (社)地盤工学会北陸支部
後 援 新 潟 県
(社)新潟県地質調査業協会
(社)地すべり対策技術協会新潟支部

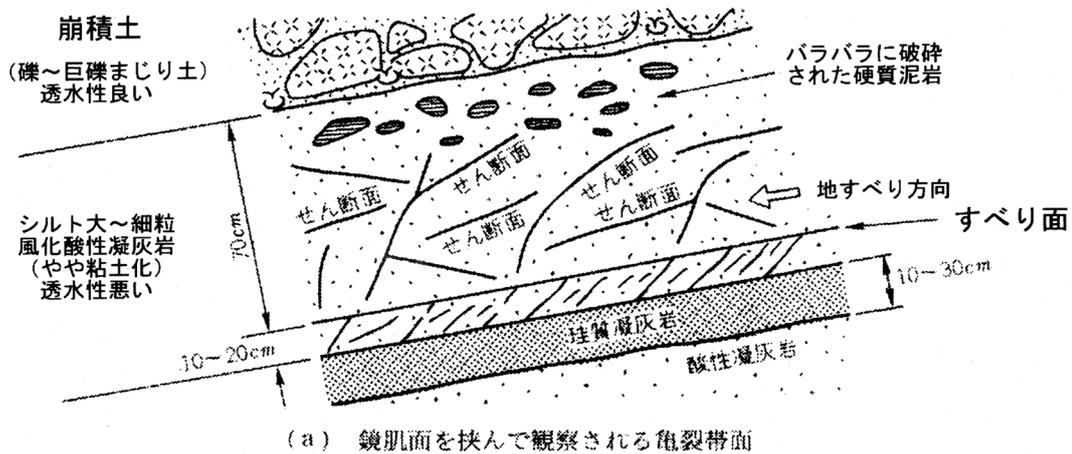
図-1 すべり面を含むせん断帯の模式図 (岩淵・山崎 1988: 文献2))

図-1に、すべり面を含むせん断帯の模式図を示す。

この図は、比較的大規模な地すべりで、集水井や深礎杭施工時に観察された例から作成されたものである(文献2)。すべり面および2系統に大別されるせん断面は、それぞれ図-2で示すY面(図-1のすべり面)、P面(図-1のすべり面から時計回り20~30度程度で記載されるせん断面)、R1ないしT面(図-1のすべり面から反時計回りに10~20度で記載されるせん断面あるいは60度程度で記載される(開口?)面)に対比される。一例ではあるが、ボーリングコアなど、「露頭条件」の悪い条件でのすべり面判定には有用と考える。また、地すべり活動に伴う岩盤諸物性(亀裂、空隙、透水性等)の変化を想定する際にも有用と考える。

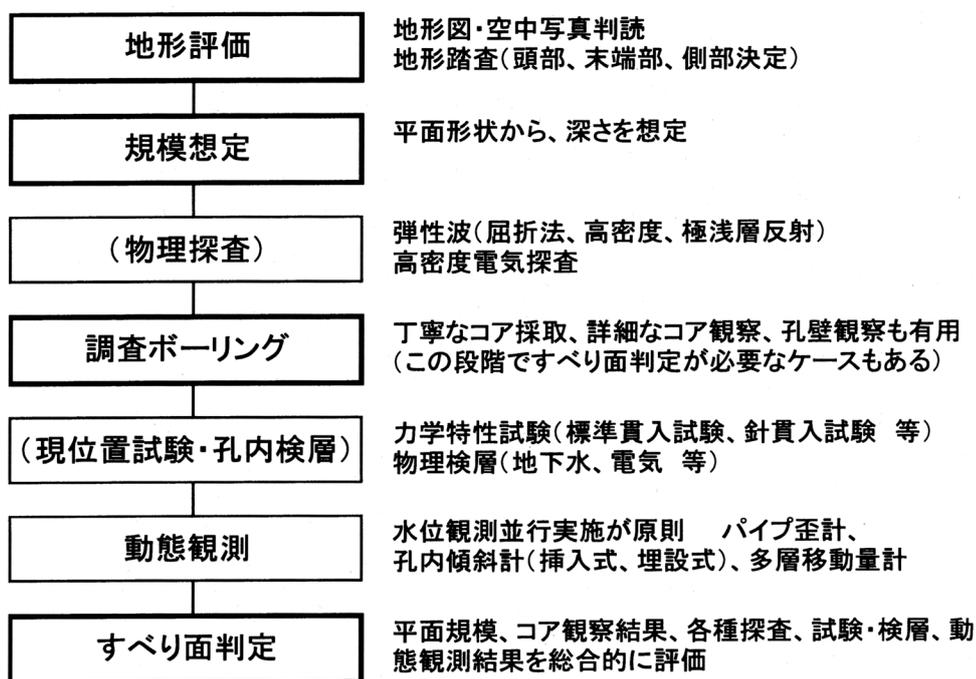
図-3 すべり面判定方法の流れ(例)

すべり面判定の方法例を、図-3に示す。

これら一連の作業のうち、地形踏査に代表される地形の評価とそれに基づく地すべり規模の想定が、それ以降の物理探査、ボーリングおよび動態観測の計画立案～結果の解釈を大きく左右する。地形評価の段階で、地すべりの頭部、側部、末端部などの平面形状を決定し、深さを想定することにより、測線上で行われる後続調査で極端に浅い（あるいは深い）地すべりの想定を回避することが可能となる。（後続調査で、地すべり平面形状等地形評価の当初判断を見直す場合もある。）

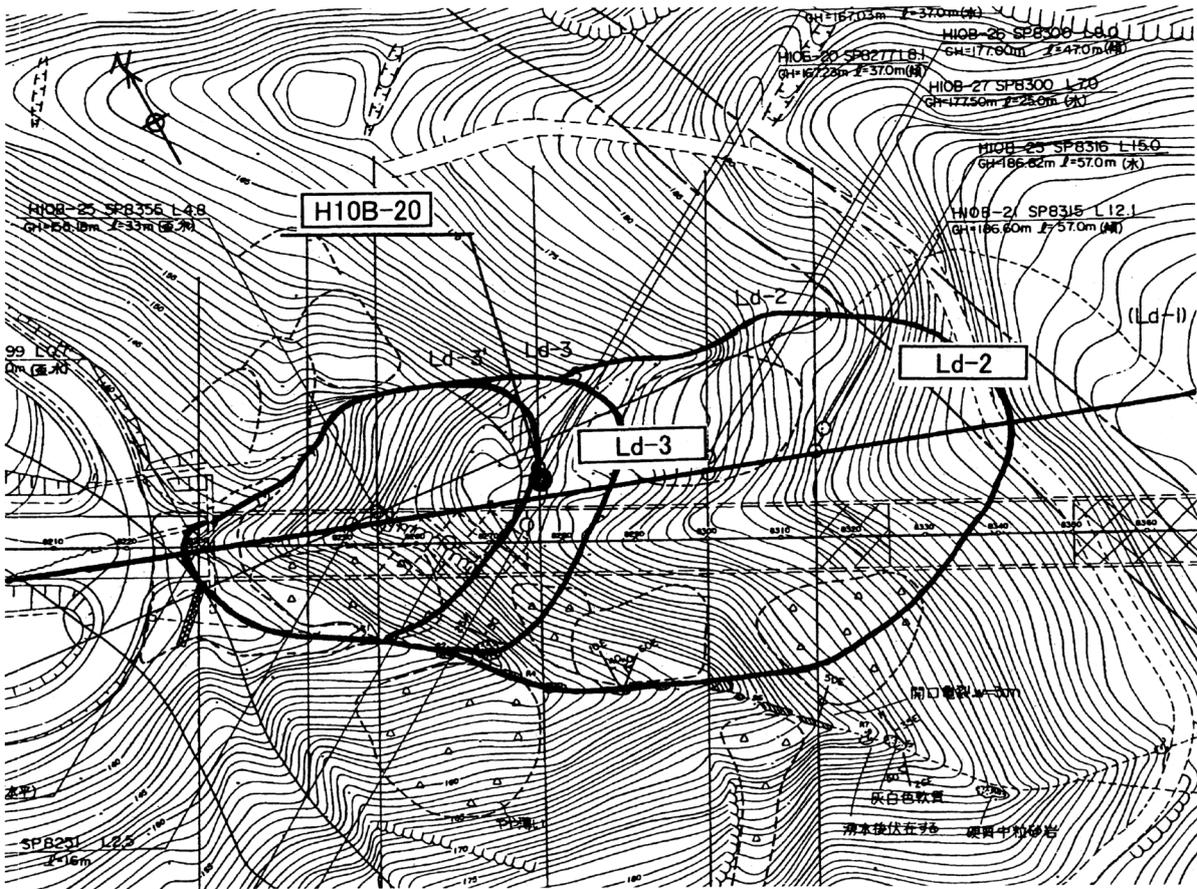
图—4 概略平面图 (S=1:1,000)

概略平面図および断面図を図-4、図-5に示す。

坑口は頭部を破碎帯に規制された落ち残りの出尾根に位置し、坑口上部に地すべりが分布している。トンネル上部の尾根付近には、北東-南西方向の凹地がみられ小規模な 2 重山稜を形成している。

坑口付近では、坑口に向かって右側に深く切れ込んだ沢があり、この沢に面して斜面は急斜面となっている。一方、トンネル向って左側は比較的緩やかな斜面となっているが、明らかな地すべり地形が発達している。

分布する地すべり地形は、トンネル坑口方向に向っており、規模の大きいものから Ld-2、Ld-3、Ld-3'とした。

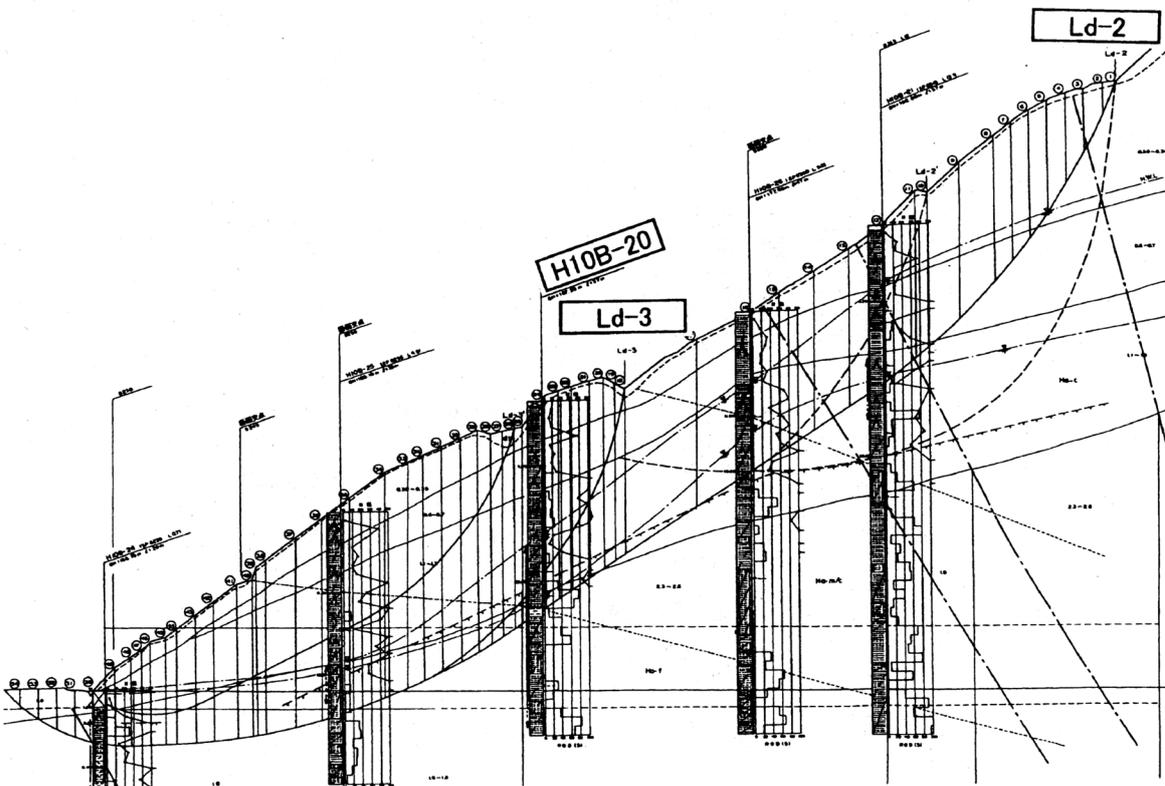
图—5 概略断面图 (S=1:800)

この段階で、すべり面深度を 20m 程度と想定した。

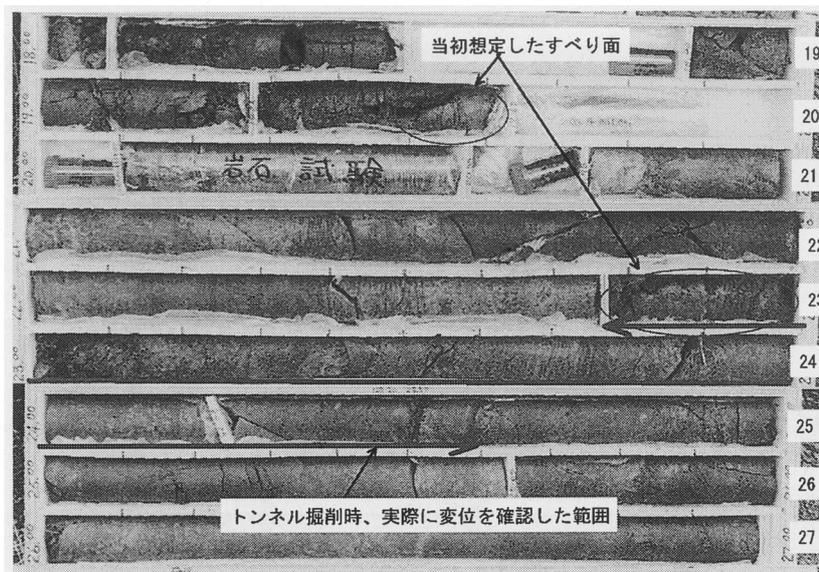
図-6 すべり面近傍のコア写真状況

深度 20.00～37.00m 区間は弱～未風化の細粒砂岩～極細粒砂岩。深度 22.80～23.90m 間は、多亀裂シルト岩。上部 20cm 程度、軟質粘土挟在。コア観察の時点では、多亀裂シルト岩上部に挟在する軟質粘土をすべり面として想定した。深度 28.00～30.20m 間、ネットワーク状の亀裂が発達し、全体として逆断層系の破碎センスを示す。(以下略)

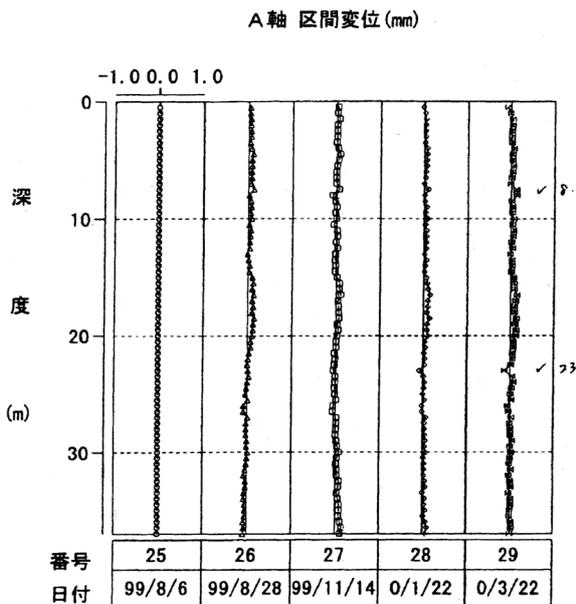
図-7 トンネル施工前の傾斜計データ

上記ボーリング孔(H10B-20)では、翌年融雪期、深度 23m に地すべりの兆候が見られ、すべり面深度を 23m とした。(翌年夏を目処に対策工設計・施工が行われた。)

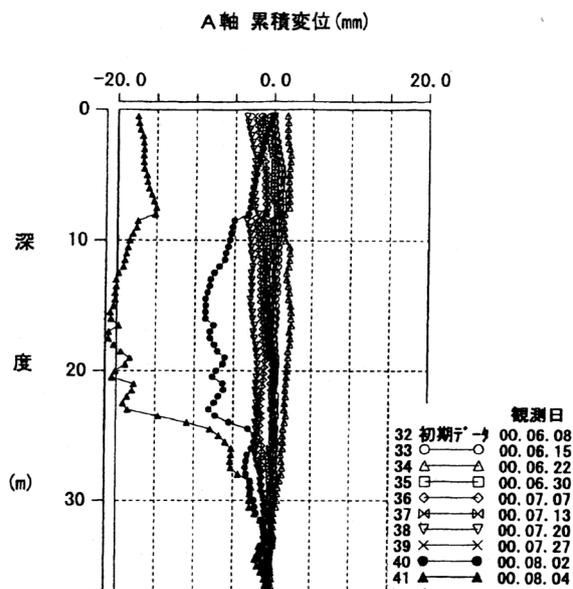
図-8 トンネル施工時の傾斜計データ

ボーリング掘削から約 2 年後、トンネル切羽がすべり面を通過し、傾斜計に変位が認められた。トンネル掘削による緩みの影響もあり、深度 23～24.5m 間で地すべり方向の変位が見られた。(トンネル坑内および地すべり対策工には、顕著な変状なし)

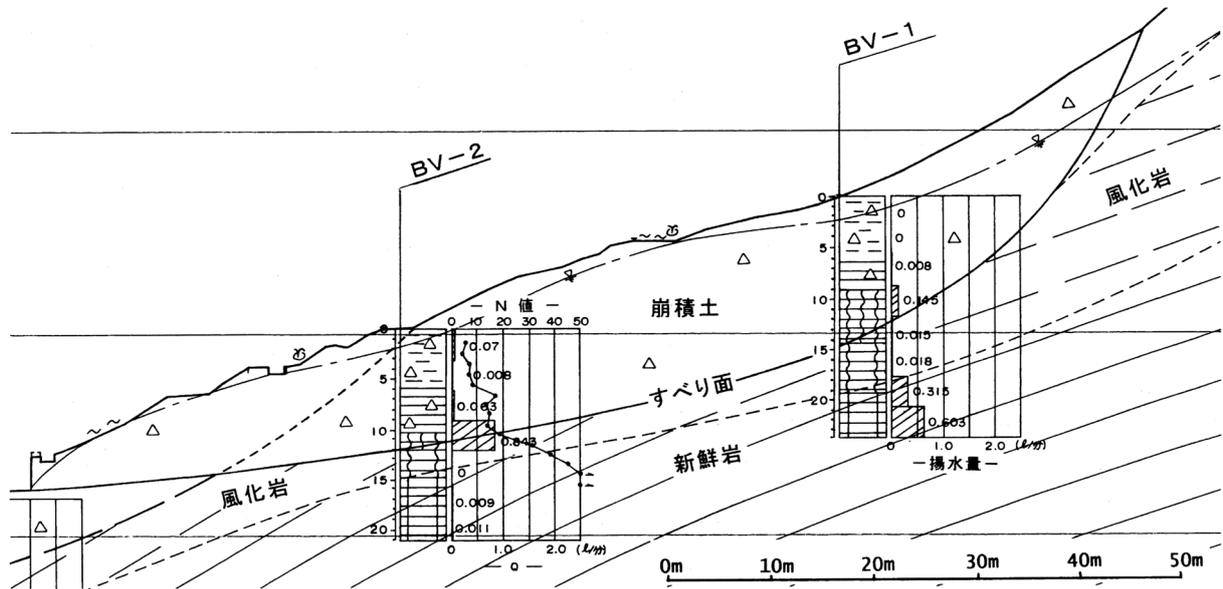
図-1 川口地すべり(新潟県川口町、国土交通省所管)Gブロックの地質断面図

ところで、図-1は砂岩・泥岩の互層(鮮新統)からなる流れ盤型の地すべりの例である。コアの観察結果では、岩相の変化は漸移的で、移動層と不動層の境界は明確に決めたい状況であった。しかし、パイプ歪計挿入孔(ノーコア)で実施したBV-2の N 値は、10 m から 12 m にか

けて急増しており、この間で物性が大きく変わっていることが示唆される。 N 値の変化からは、20以下の崩積土層、20から50まで漸増する風化層、50以上の新鮮岩の3層に区別されることが明瞭に読みとれる。

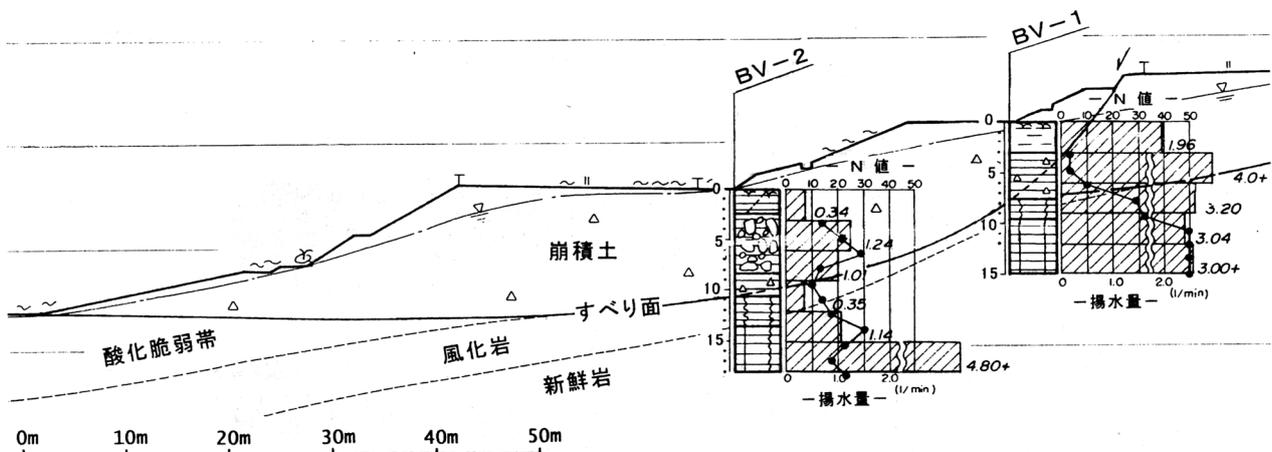
図-2 滝平地すべり(新潟県羽茂町、構造改善局所管)K-3ブロックの地質断面図

図-2は、塊状泥岩(中新統)分布域における地すべりの例である。風化層が厚いため、ここでは不動層においてもやむなく無水掘削を採用した。コアは均質・一様で、岩相の違いからすべり面位置を決定することはきわめて困難に思われた。しかし、農地部の仕様により実施された1.5m間隔の標準貫入試験結果が、すべり面決定にあたり役立った。

BV-1では深度7.5mで N 値が急増し、BV-2では深度9.0mに N 値の落ち込みが見られた。滑落崖と末端隆起部の位置ははっきりしていたので、これらを結んですべり面形とした。この地すべり面形は、地形断面形状から見てもおおむね妥当と思われる。

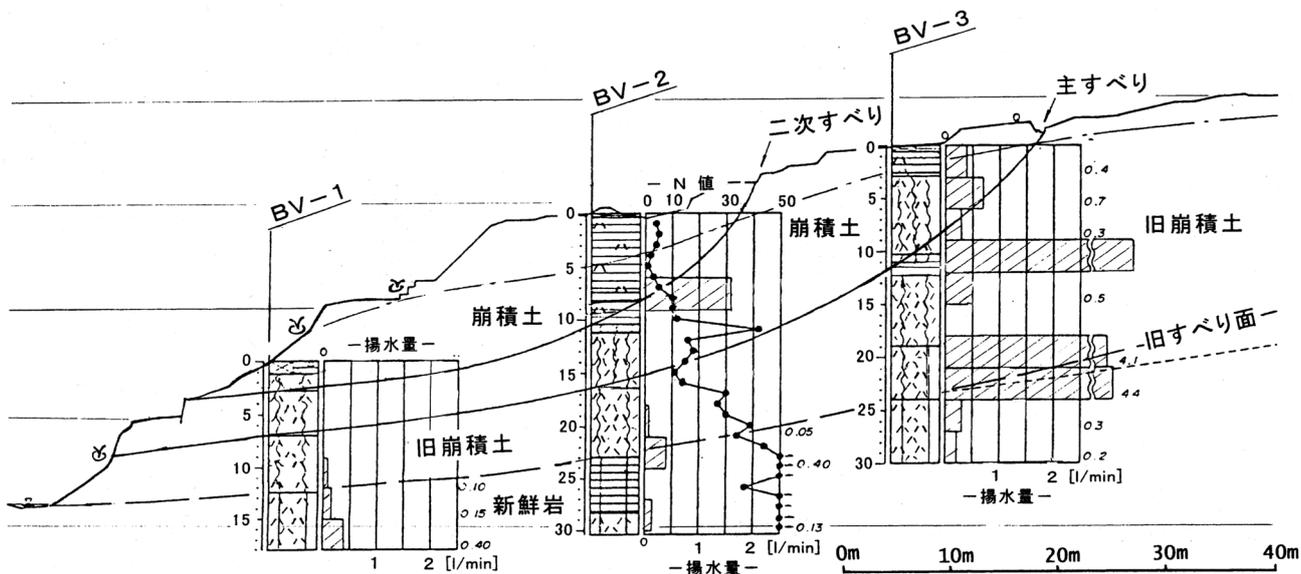
図-3 大谷地地すべり(新潟県守門村、林野庁所管)C-1ブロックの地質断面図

図-3は、グリーン・タフ(中新統)分布域において、地形上明瞭な旧期大規模地すべりの末

端で発生した地すべりの例である。表層部は軟質なため無水掘削、中～下部は硬軟の変化が激しいため、無水掘削と送水掘削が交互にくり返された。BV-2のN値の変化をみると、10以下、10～20、30～50、50以上の4層に明瞭に区分できることがわかる。それぞれが二次すべりの崩積土、主すべりの崩積土、旧崩積土、不動層に対応するものと判断される。この形状は、地形断面からみても矛盾はなく、妥当と判断される。

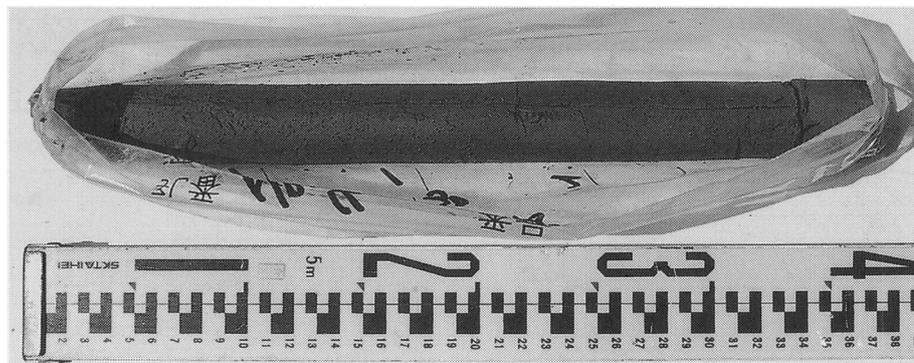
図-4 細長い専用のビニール袋に収納された貫入試料

近年、平野部の調査などでは、貫入試料を無造作にビニール袋に詰め込むのではなく、チャック付きの細長いビニール袋にそのままの形で収納する例が見られるようになってきた(図-4)。この方法だと、ボーリングコアを観察するのと大差がない。おすすめの方法と考える。

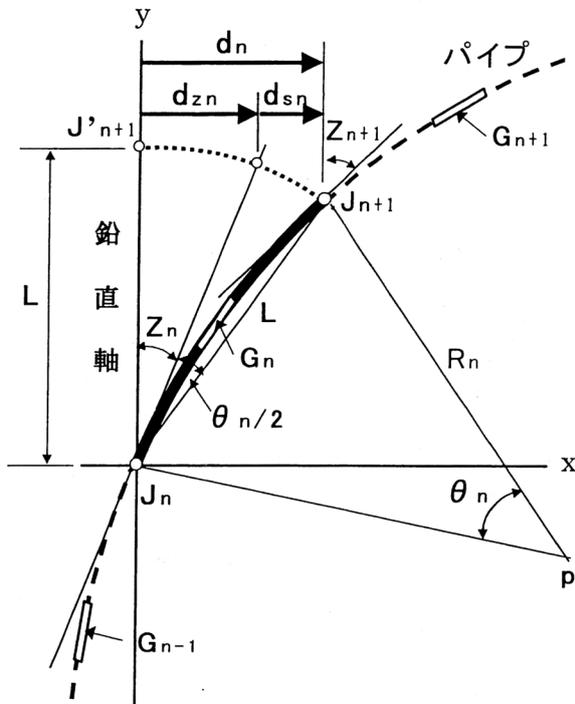
図-1 パイプの変形模式図

但し、 d_n ：水平変位 d_{zn} ：回転変位 d_{sn} ：ひずみ変位
 θ_n ：交角 R_n ：曲率半径 Z_n ：接点回転角
 L ：パイプの単区間距離 G_n ：ひずみゲージ

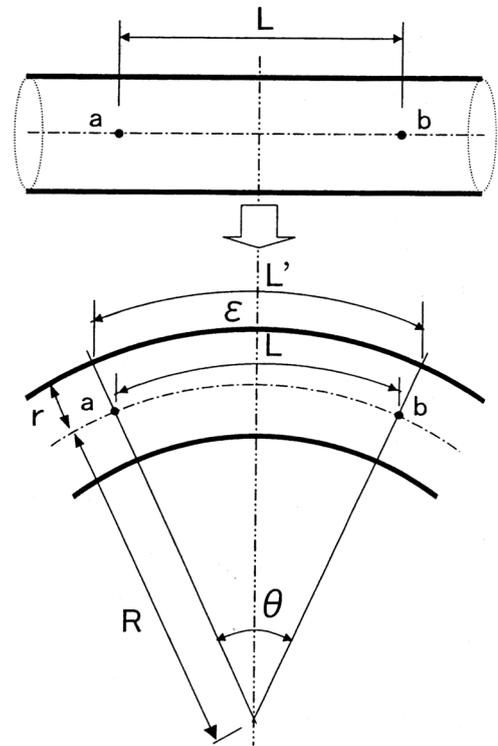
図-2 パイプの曲げ変形

但し、 ϵ ：パイプ外縁部のひずみ θ ：交角
 R ：パイプ中立軸の曲率半径 r ：パイプの外半径
 L ：区間距離

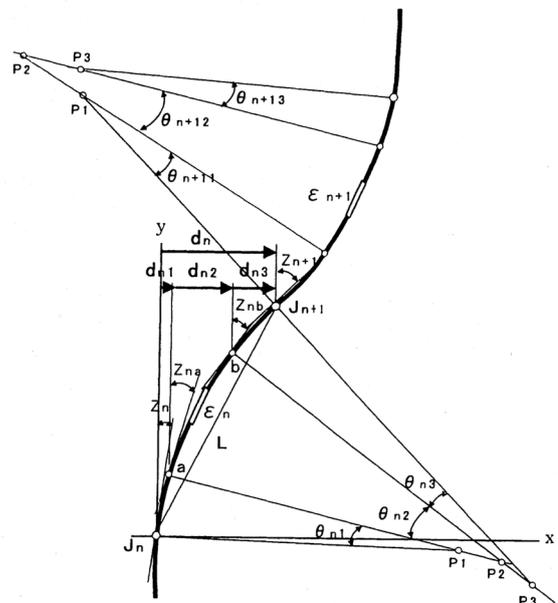
図-3 変形区間の分割

$$\theta_{n1} = L \left(\varepsilon_{n-1} + \varepsilon_n \right) / (8 r) \quad \text{————— (14)}$$

$$\theta_{n2} = L \varepsilon_n / (2 r) \quad \text{————— (15)}$$

$$\theta_{n3} = L (\varepsilon_n + \varepsilon_{n+1}) / (8r) \quad \text{—— (16)}$$

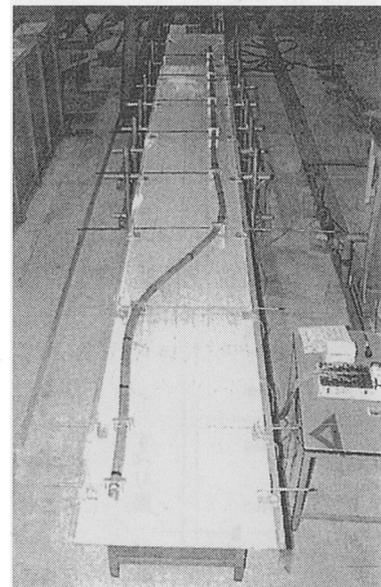
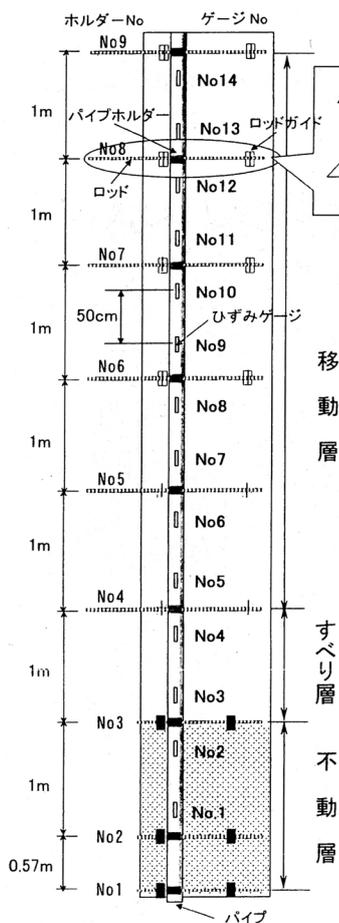
図-4 実験装置の概要

実験装置は、地すべりの主要な動態形態である不動層、すべり層、移動層をモデル化した。なお、すべり層は地すべりのせん断変形ゾーンを想定している。実験装置の概要を写真-1 及び図-4 に示す。硬質塩化ビニールパイプ (外半径 48mm、長さ 8m) を使用し、ひずみゲージを 50cm 間隔に直交する NS 方向と EW 方向に接着した。

パイプ下部の 1.57m の区間を不動層としてパイプホルダー No1、No2、No3 を固定し、ホルダー No4 から上部の移動層のホルダーを動かすことによってすべり変位を生じさせ、パイプの変形ひずみを測定した。

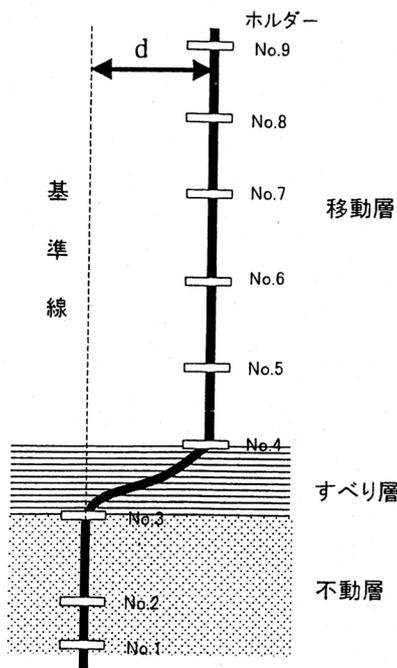
図-6 実験の変形概要

パイプの変形は不動層、すべり層、移動層を想定し図-6 に示すように上部のホルダー No4 ~ No9 を平行移動 (d：移動量) して発生させた。

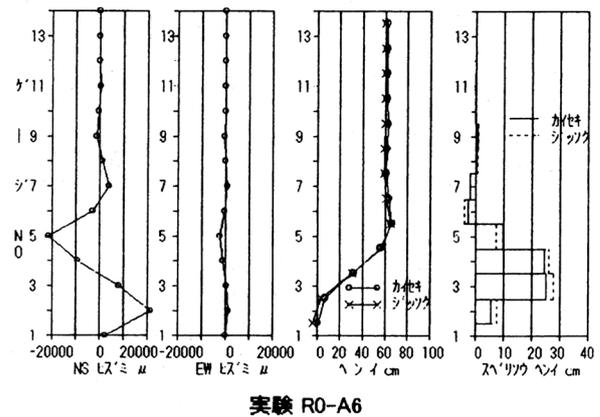
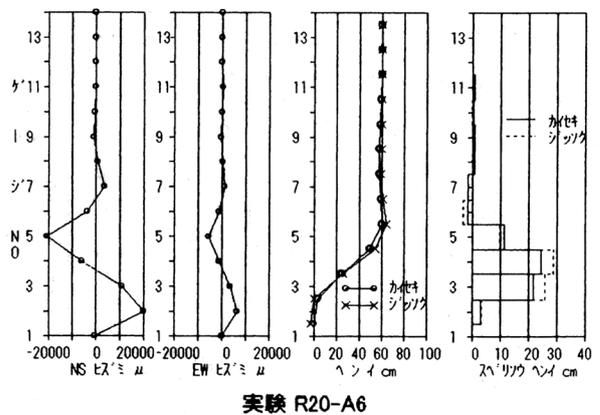
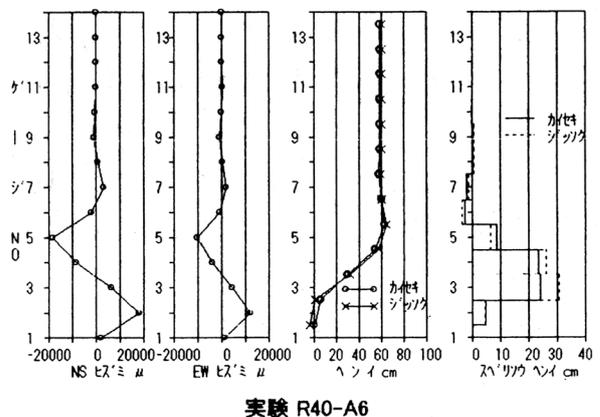
図-7 変位解析図 (d=600mm)

実験 R0-A6

実験 R20-A6

実験 R40-A6

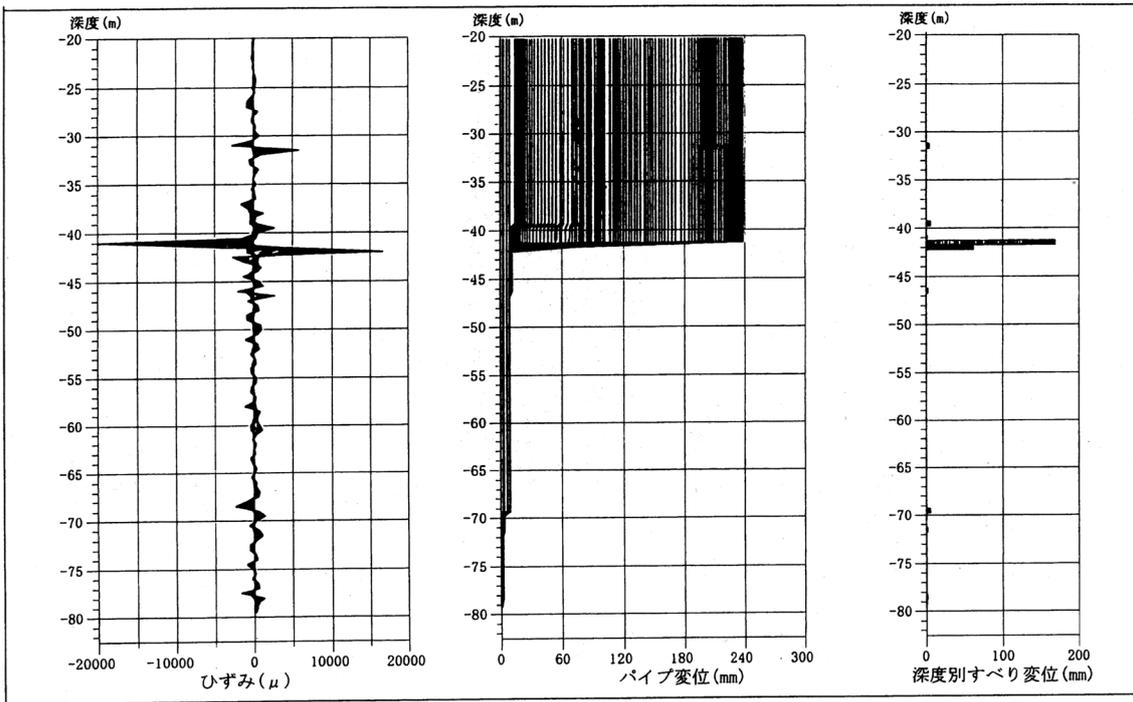
図-8 椎泊地すべり 変位解析図

解析期間 2000/7/28 ~ 2002/5/29

観測深度 20.0m ~ 80.0m

表示間隔 1日

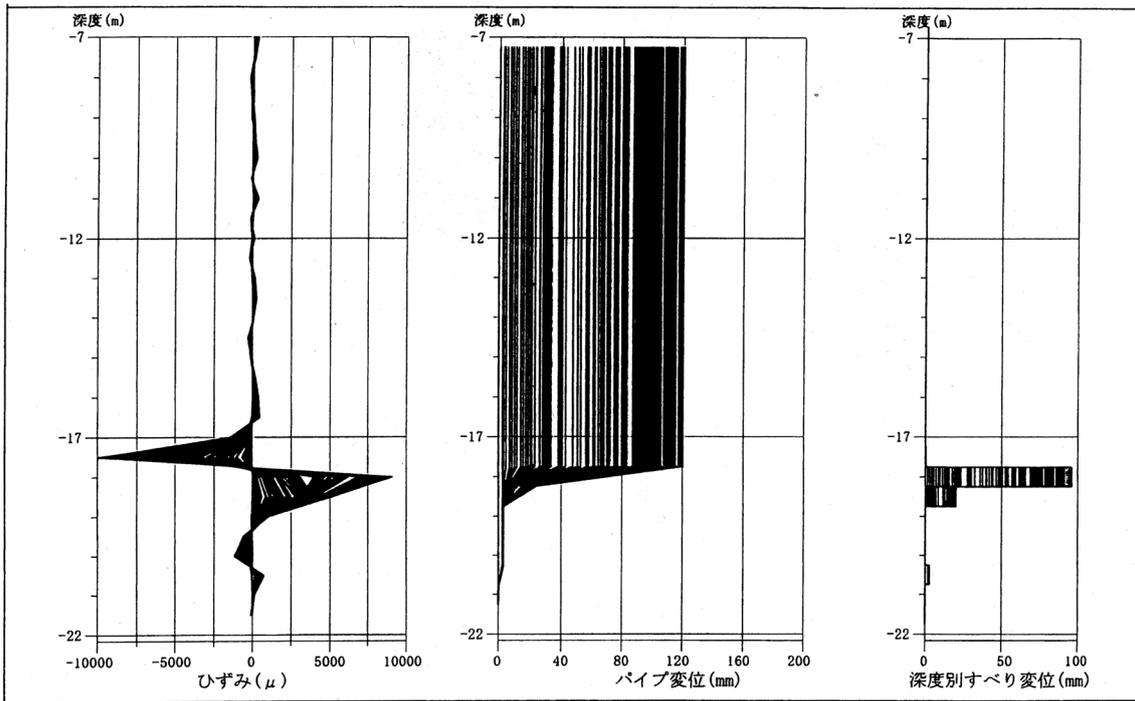
図-10 小池地すべり 変位解析図

解析期間 1999/11/1 ~ 2001/8/20

観測深度 7.0m ~ 22.0m

表示間隔 1日

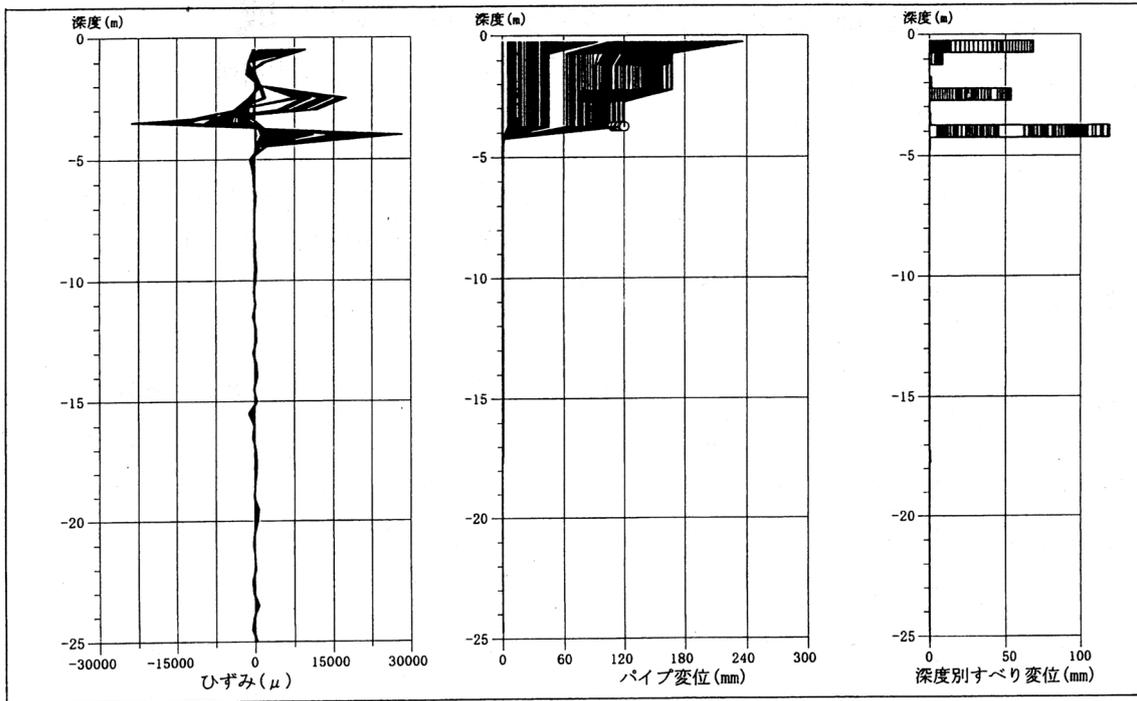
図-12 宇津俣地すべり 変位解析図

解析期間 2000/10/13 ~ 2002/10/25

観測深度 0 m ~ 25.0m

表示間隔 1日

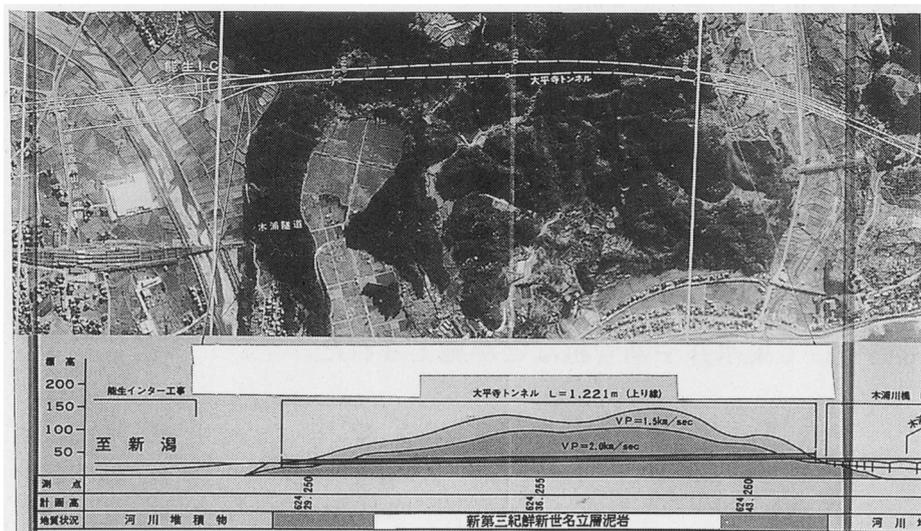
東← 図-2 大平寺トンネル断面図 →西

当地区は、新第三紀鮮新世の名立層に相当する泥岩層の分布域であり、大平寺トンネルはこの泥岩層を貫通している(図-2)。一帯は地すべりの密集地となっていて、トンネル東側の能生川流域には38地区、西側の木浦川流域には10地区の地すべり防止区域が分布している。トンネルの東・西両坑口も、それぞれ地すべり防止区域の中に位置している(図-3)。

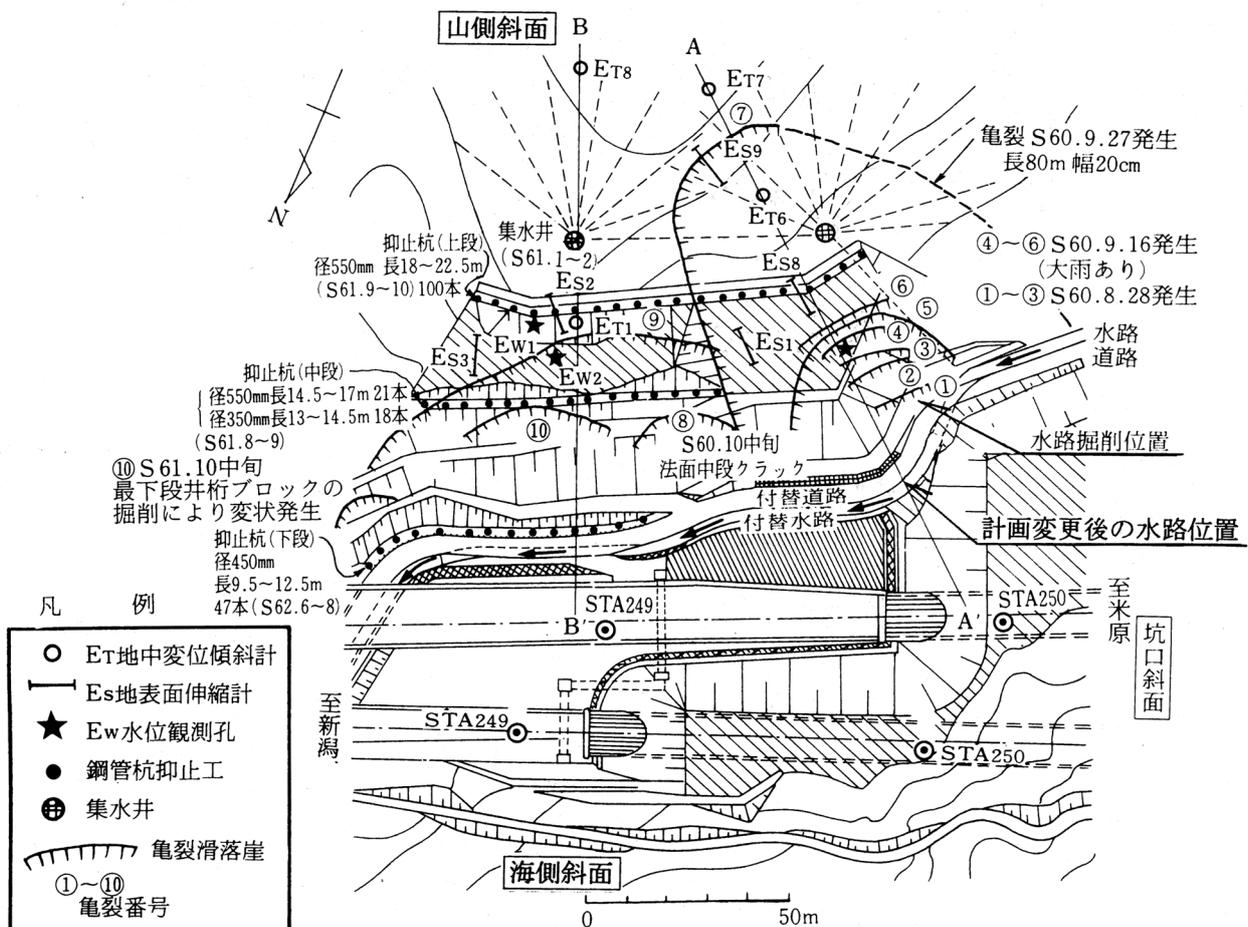
図-4 大平寺トンネル東坑口平面図 (諸観測, 地すべり対策工)

工事を実施すると、危険が予測された坑口斜面と海側斜面は、前述の地すべり対策工によって無事完成することができたが、安全と考えられていた山側斜面において、地すべり変状が発生した。これに対しては、迅速かつ綿密な動態観測の下に、応急対策として押え盛土、恒久対策として集水井や鋼管杭などが施工された。

- (1) 当該斜面は、地すべり履歴のない斜面であったが、斜面末端部の掘削行為により、地すべり面が形成された。
- (2) すべり面は、硬さの不連続面(崩積土と風化泥岩との境界)に発生せず、主として風化泥岩の層内に形成された。
- (3) 亀裂①～⑦の発生順序から、すべり面は最初、斜面末端に形成され、それから斜面上方に向かってせん断破壊が進行したことが確認された(図-5参照)。
- (4) 地すべり変状(亀裂)は、最初斜面上方(縦方向)に後退していく形で進展し、その後隣接斜面(横方向)に拡大した(図-4,5参照)。

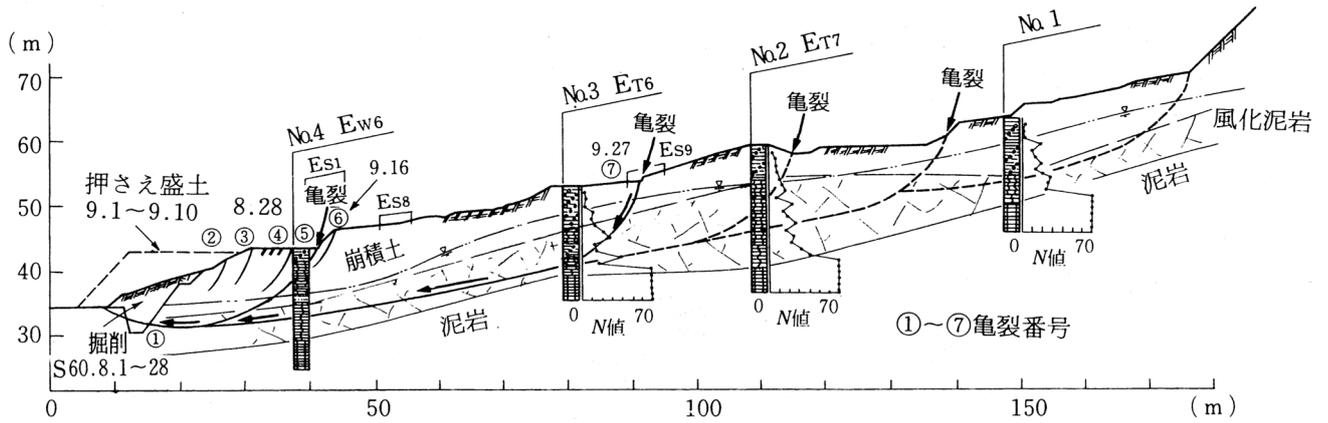
図-5 大平寺トンネル東坑口A-A'断面

斜面の地質構成は、地表より崩積土(N値2~10)、風化泥岩(N値20~30)、未風化泥岩(N値50以上)の3相からなる。未風化泥岩の分布深度は13.5~18.9mである。

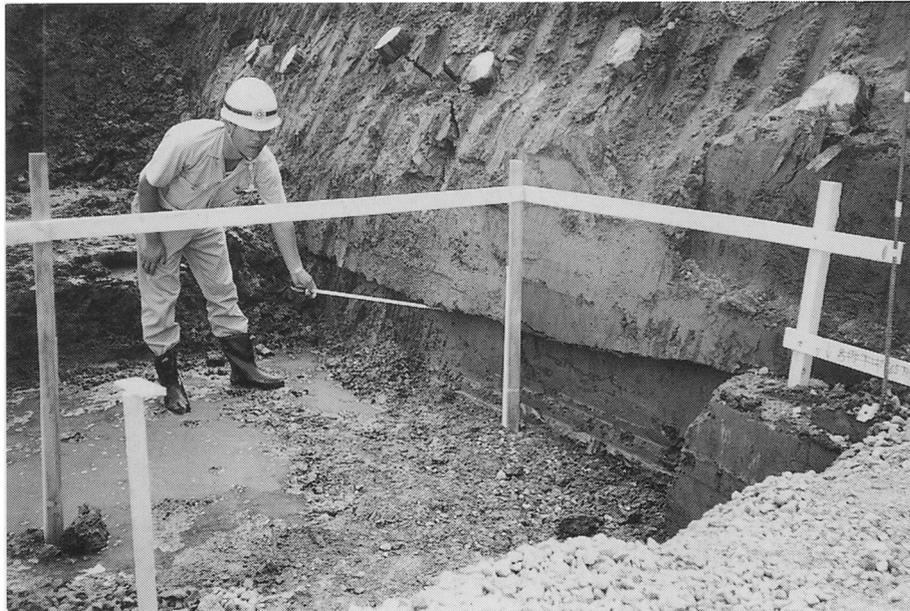
写真-1 掘削法面に発生したすべり面(亀裂番号①)。すべり面は風化泥岩の層内に形成された。

年 月 日	施工工程と地すべり経過
1985 (S60)	切土法面の施工。
8. 1	斜面末端部で水路構造物の掘削が開始された。 (沢の上流から下流に向かって掘削)
8. 28	掘削法面下部の風化泥岩層中に、鏡肌の生じたすべり面(亀裂番号①)が形成され、上盤が10cm押し出した(写真-1)。それに伴い法面に2段の亀裂(亀裂番号②③)が発生した。
9. 1~9. 10	緊急対策として押え盛土を実施した。
9. 16	亀裂③の斜面上方に新たな亀裂が発生した(亀裂番号④⑤⑥)。 亀裂の生じた範囲に合わせ、押え盛土を追加した。
9. 27	斜面末端から上方76mの位置に新たな亀裂が生じた(亀裂番号⑦)。 亀裂の生じた範囲に合わせ、押え盛土を追加した。
	亀裂⑦は11月中旬~下旬の降雨により拡大した(E S9)。 これに対し押え盛土を更に追加した。
10中旬	隣接する法面(B-B'断面)に亀裂が生じた(亀裂番号⑧)。
11中旬~12中旬	B-B'斜面では地表伸縮計E S2, E S3の変位量が増大した。
12. 16	亀裂⑧の斜面上方に高さ1.8mの滑落崖(亀裂番号⑨)が形成された。 (B-B'斜面では、地形上の制約から押え盛土を施工することができなかった。)
~12. 25	孔内傾斜計E T1, E T6の観測データでは、A-A'斜面, B-B'斜面ともに、すべり面は風化泥岩の最下部付近に確認された。
1986 (S61) ~ 1987 (S62)	計画の変更を検討。水路を海側に付替え、切土勾配を1:1.8~1:2.5に修正した。地すべり対策工として、鋼管杭3段と集水井2基を施工した。

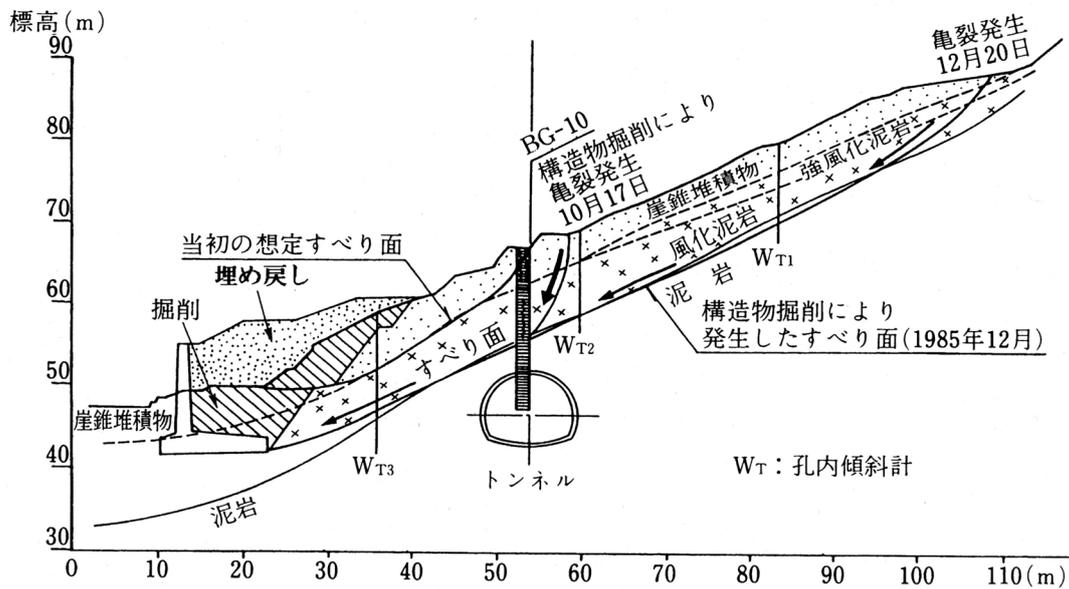
図-9 大平寺トンネル西坑口施工状況断面図(A-A'測線)

斜面の地質構成は、地表より崩積土(N値5~10)、強風化泥岩(N値10~20)、風化泥岩(N値20~40)、未風化泥岩(N値50以上)の4相からなる。未風化泥岩の分布深度は11~14m付近である。

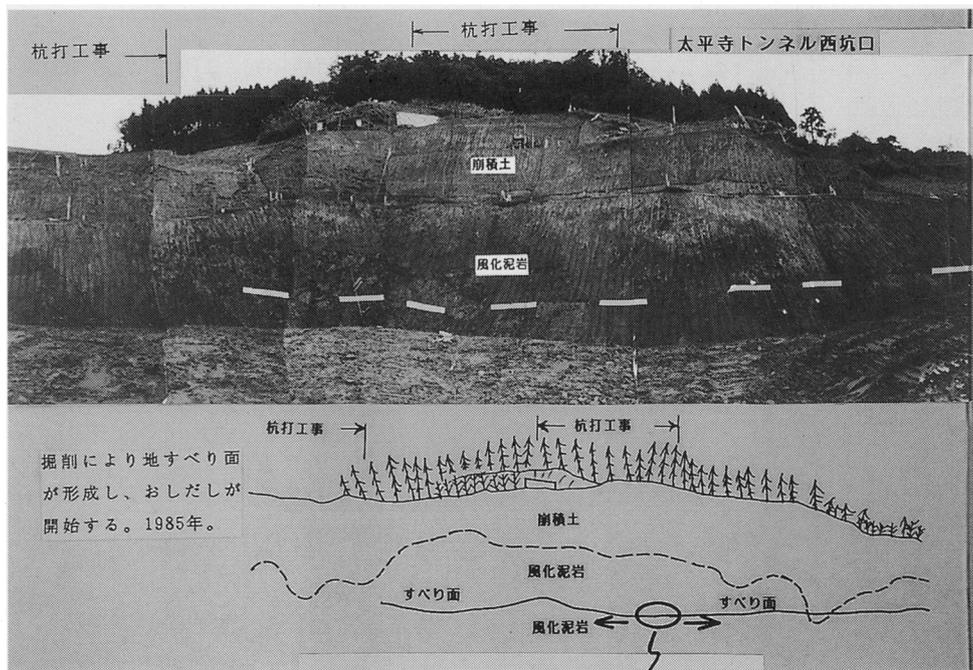
写真-5 西坑口斜面の掘削中に発生したすべり面(1985年10月)

最初はわずかな水平亀裂であったが、
短期間のうちに左右横方向へ大きく進展した。

- (1) 掘削行為によって地すべりが発生した。
- (2) 当初は、崩積土と風化泥岩の境界にすべり面を想定していたが、実際には風化泥岩の層内もしくは未風化泥岩との境界付近に形成された。
- (3) 掘削法面では、掘削深度に応じてすべり面の位置が深部に移った。
- (4) 掘削法面に現れたすべり面は、最初はわずかな水平亀裂であったが、1～2日の短い期間に左右横方向へ大きく進展した。
- (5) 孔内傾斜計の変位はWT3→WT2→WT1の順序で現れた(図-11)。また、亀裂発生位置は斜面の上方に向かって拡大した。これらのことから、すべり面は最初、斜面末端に形成され、それから斜面上方に後退する形で進行したことが確認された。

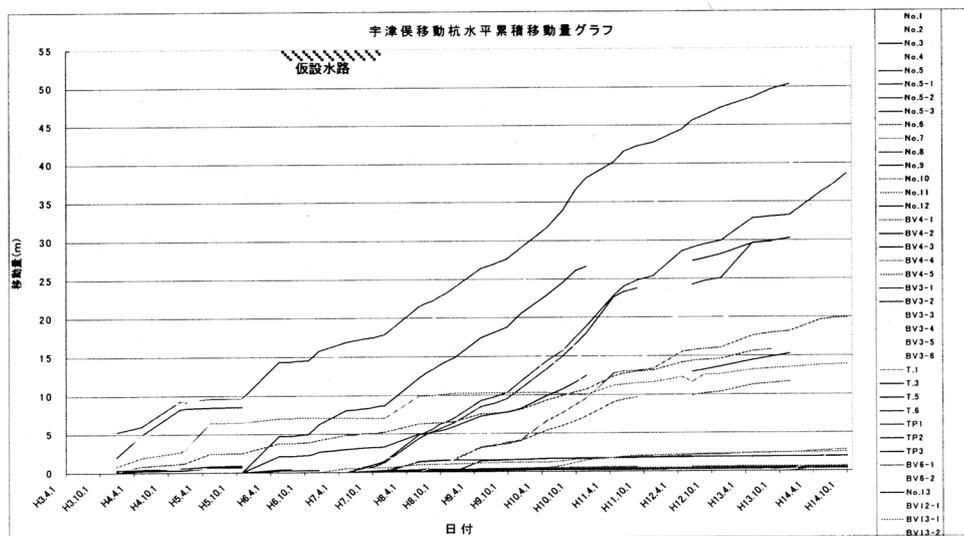
図-5 移動杭水平移動量図 (H3~H14)

石倉地区の18か所の移動杭と10か所のボーリング孔を用いてトランシット光波測量による移動杭観測を平成3年から実施している。移動杭の水平移動量(地すべり方向)は、平成5年度に応急対策工事として斜面の整地と仮設水路を施工した後、急速に減少した。しかし、その後再び移動が認められている。これは、平成6年の融雪期に仮設水路が破損し、表流水が再び地中に浸透するようになり、地すべりが再活動したためと考えられる。そして、平成8年融雪期に仮設水路がほぼ完全に破損したのちは、地すべり活動を軽減できるように随時、仮設水路の補修を行ってきた。平成11~12年度に上部斜面に集水井工が施工されてからは、地すべり活動は軽減されつつある。

また、移動量の平面分布をみると、もっとも移動量が大いのは中部の狭さく部で累積移動量は50m以上に達する。そして、斜面の上部および下部に向かうほど移動量が減少するという移動特性がみられる。

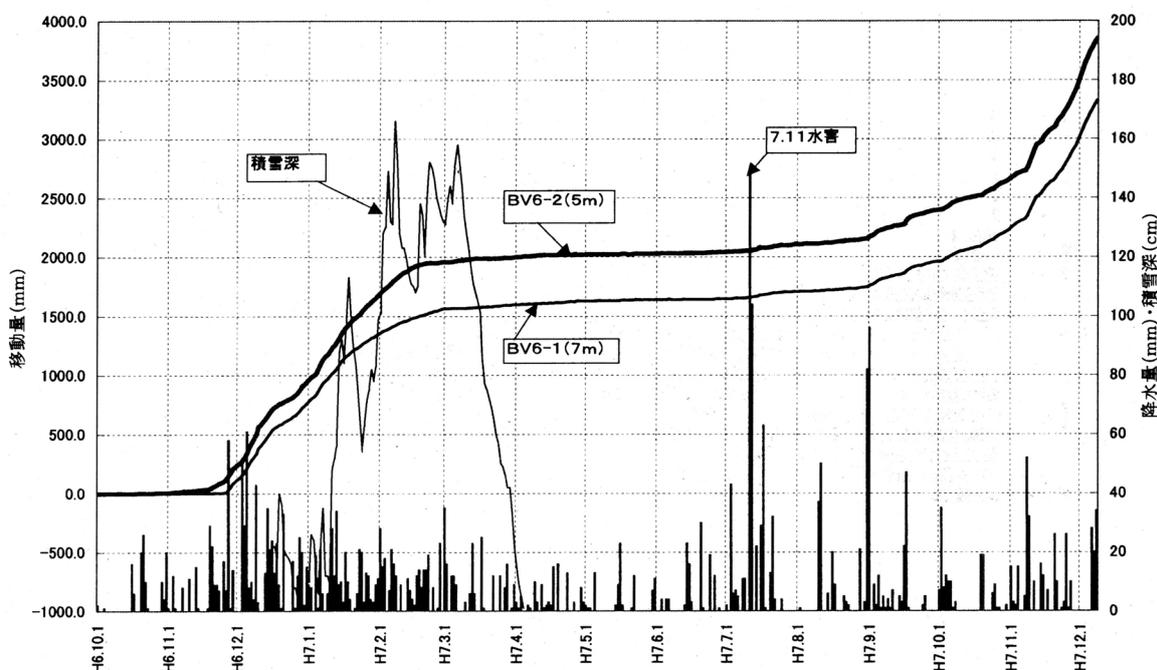
図-6 斜面中下部のワイヤー式多層移動量計による移動量の推移

平成3年に、ワイヤー式多層移動量計を移動量をもっとも大きい中下部の狭さく部 (BV6-1) と下部斜面 (BV6-2) に設置したが、いずれも年間1～3mの著しい移動量のために平成5年に計測が不可能となり、平成6年に再設置した。すべり面深度はBV6-1が9m、BV6-2は6mの単一すべりであった。BV6-2の6mの変位は平成6年11月下旬から累積が始まり、積雪期の2月下旬には2.0mの移動量に達した。また平成7年には7月11日の7.11豪雨からわずかに累積変位が現れ始め、秋雨期の11月から速度を速めて12月には年間1.8mに達した。平成8年度も6.25豪雨から累積変位が現れ始め12月までに年間3mの移動量に達した。したがって累積変位量はこの3年間をみても合計6.8mに達している。またその上方斜面に位置するBV6-1の移動量、ならびに地表の移動杭観測でもほぼ同様の移動量が記録されている。このことから現在活動中の地すべり(浅いすべり面の地すべり)は、すべり面付近と地表面付近の移動量がほぼ同じで、斜面全体が一体となって移動する地すべりであると考えられる。

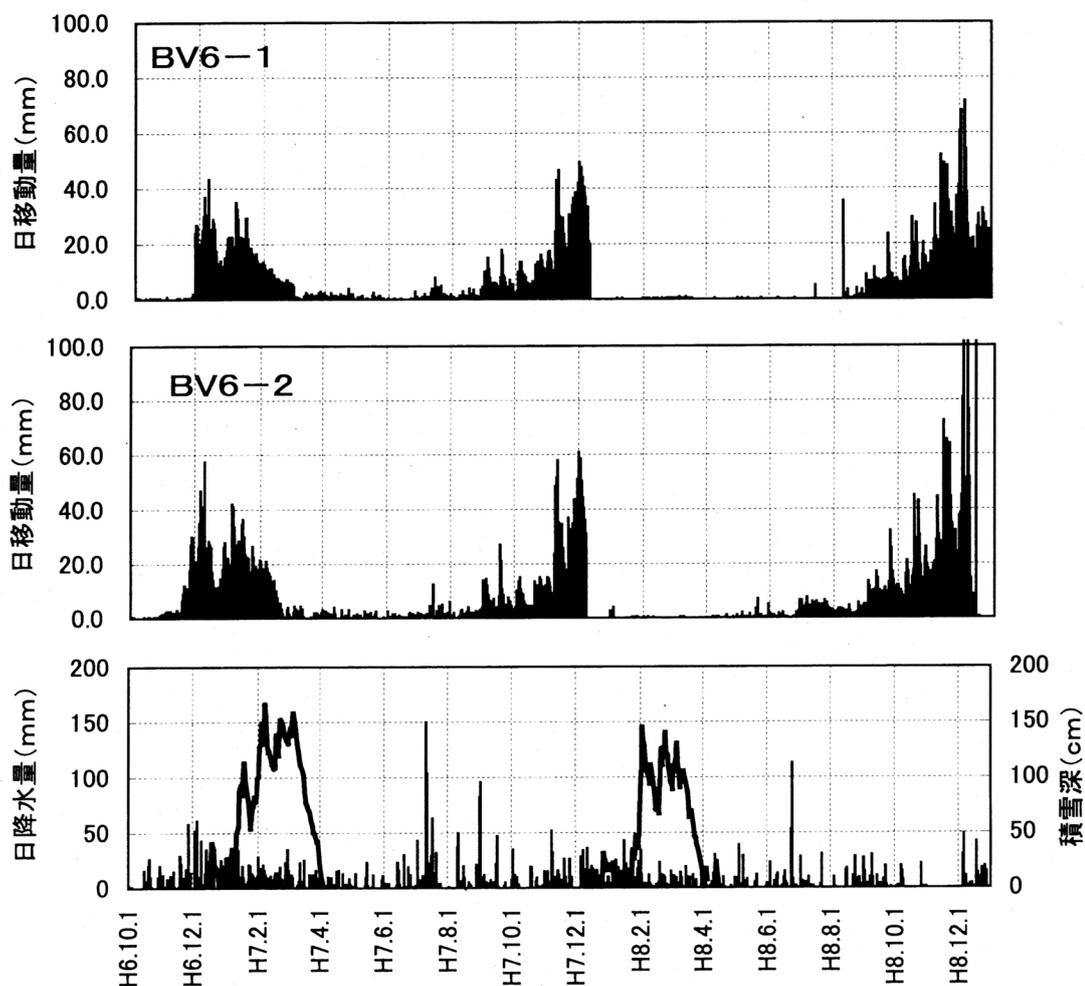
図-7 多層移動量計における日移動量の推移

図-7は、日移動量に着目し3年間のデータを示したものである。毎年12月に記録される最大日移動量は、平成6年・平成7年には50～60mmであったものが、平成8年には70～100mm以上と増加した。この時期はみぞれ混じりの降雨期で、降雪と融雪が繰り返される時期でもある。このような気象条件が地すべり活動の誘因になっていると考えられる。これに対して、3～4月の融雪期の日移動量は小さく、このことも宇津俣地すべりの特徴のひとつである。

一方、平成7年の7.11豪雨や翌年の6.25豪雨などのように日降水量が100mmを超えると、10mm程度の日移動量が記録されるが、地すべり活動を加速させるものではない。むしろ秋雨期の50mm程度の日降水量によるもののほうが日移動量を増加させる要因になっている。

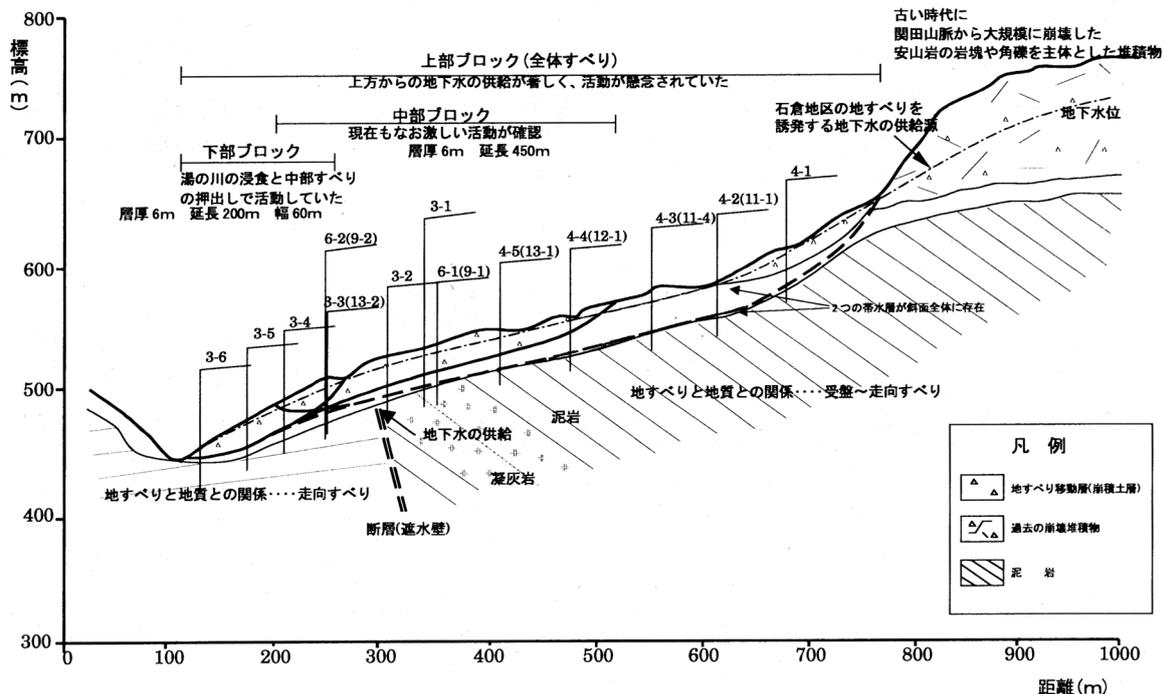
図-8 宇津俣地すべり(石倉地区)模式断面図

石倉地区で地すべりが活動する要因となる素因・誘因を以下に要約する。

- ・石倉ブロックはボトルネック状を示し、表流水が集まりやすい。
- ・斜面上部の安山岩の岩塊を主体とする堆積物から融雪期や秋雨期に多量の表流水や地下水が地すべり地内に供給される。日降雨量が50mmを超えると移動量も増加する。
- ・凝灰岩から構成される尾根から鉱泉性の地下水が供給される。
- ・ブロック内を通過すると推定される鷹羽断層でダムアップされた被圧地下水がすべり面に過剰な間隙水圧を作用させる。
- ・湯の川によって地すべり末端部が浸食され、受動土圧が減少する。
