第45回地すべりシンポジウム

# UAV・SfM技術の地すべり研究への応用

2017. 6. 9

| 主 | 催 | (公社)日本地すべり学会新潟支部 |

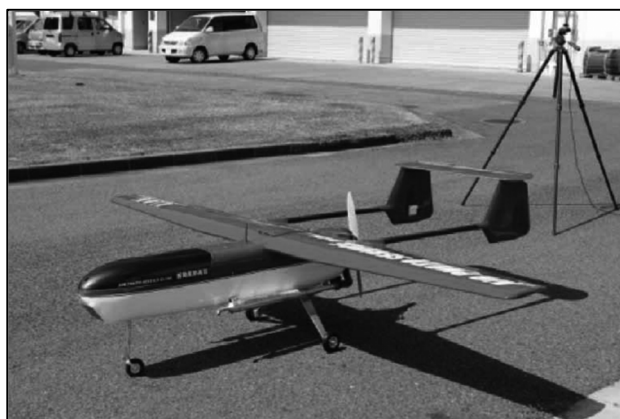
写真-1 西之島に観測で使用した固定翼型 UAV

UAV による西之島の観測は，ガソリンエンジンを搭載した固定翼型の機体（写真-1，表-1）を

用いて 2014 年 3 月 22 日に初めて実施され，これまでに同一の機体を用いて合計 6 回の観測を行っている<sup>2) 3) 4)</sup>。

表-1 西之島観測で用いた固定翼型 UAV の諸元

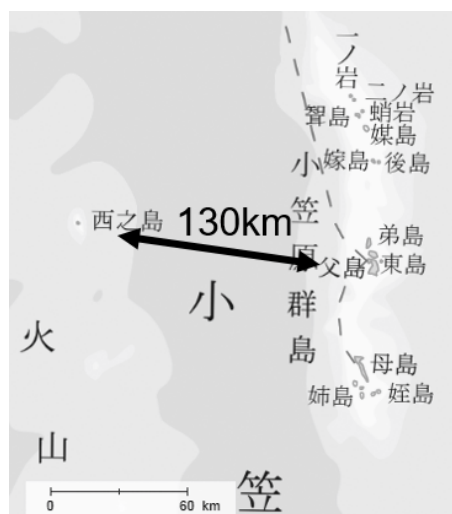
図-1 西之島と父島の位置関係

西之島の観測は，小笠原群島の父島を離陸し，西之島までの約 130km を飛行し（図-1），事前に設定した撮影コースに沿って写真撮影を実施して父島に帰還するという内容で，飛行時間は 4 時間程度に及んだ。UAV の飛行は，基本的に自動操縦であるが，離着陸は手動で行った。

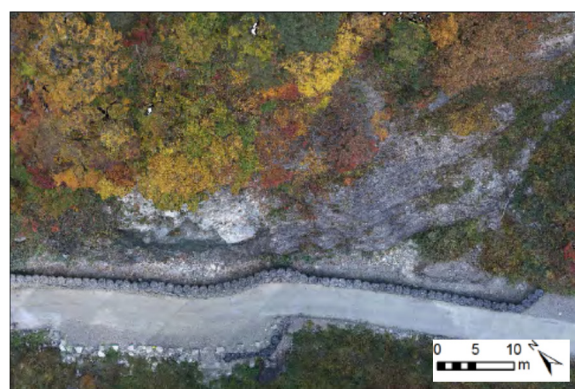
図-6 オルソ画像

テクスチャ(写真画像)付きの3次元モデルを上から投影すると、簡易オルソが作成できる。2cm解像度で作成したものを図-6に示す。3次元モデルを構成する特徴点はXYZの座標を保持している。この点群データから、樹木の枝が岩盤斜面に被さる

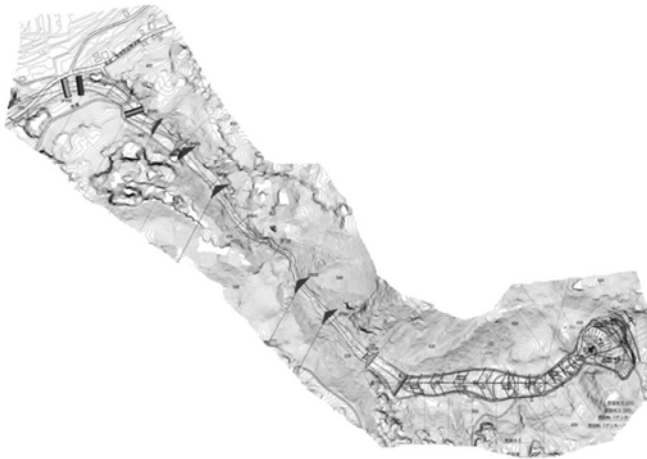
図-3 対策工計画案平面図

断面を作成し、災害発生から約 10 日後には土石流警報システムの配置案及び対策工計画案（図-3）を策定することができた。
