# 最近の地すべり災害及び調査技術 若手とベテランによる調査・研究報告

2024. 5. 24

# 糸魚川地区で発生した地すべりの形態と地質

# 広田地すべりにおける能登半島地震時の観測データとその考察

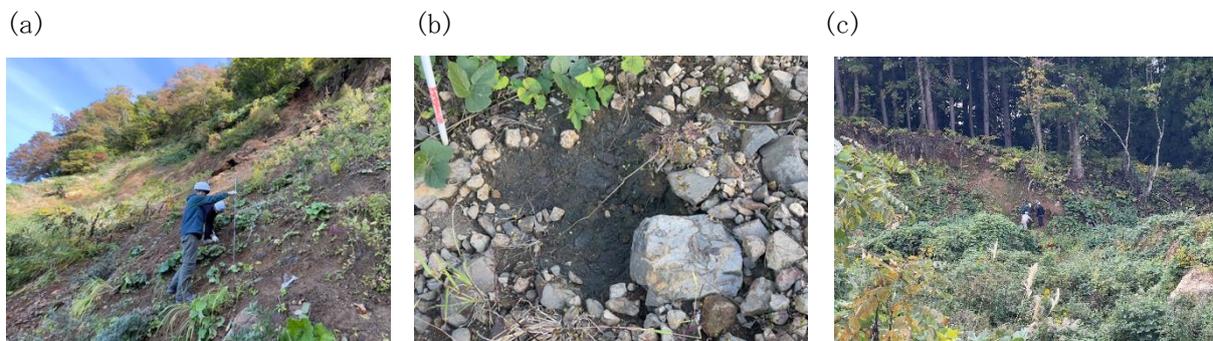
図 1 原位置試験写真

先述した地すべり崩壊地において、2023 年 10 月 24 日から 25 日にかけて、現地の状態の把握及び土質試験を目的とした現地計測及び原位置試験を行った。簡易動的コーン貫入試験、ベーンコーンせん断試験、および METER 社製携帯型ミニディスクインフィルトロメータを用いた現地変水位試験を実施した。土質試験の結果から、後述する数値解析に用いるパラメータを決定した。

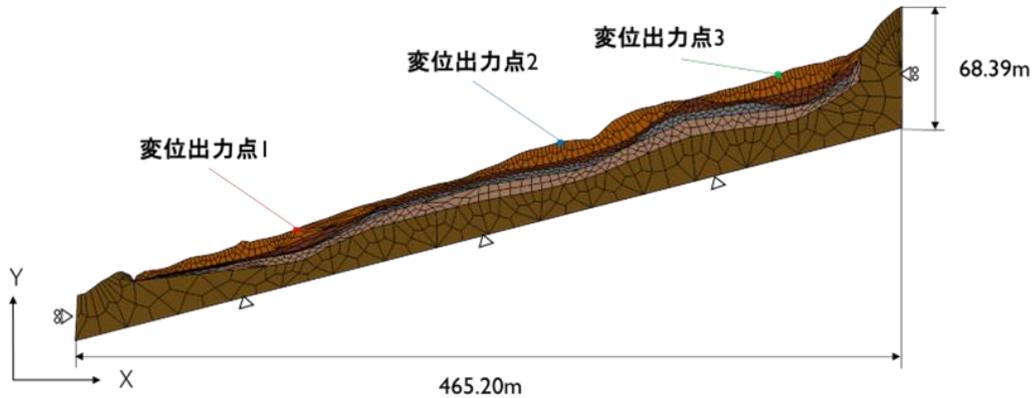
図2 有限要素分割図

崩壊斜面を数値解析で使用するために作成した有限要素分割を図 2、地盤材料パラメータを表 1 に示す。せん断抵抗角、単位体積重量は現地で行ったベーンコーンせん断試験の結果から決定した。弾性係数は地盤深さによる拘束圧依存性を考慮するため、現地で行った簡易動的コーン貫入試験より計測した  $N_d$  を  $N$  値に換算し求めた。ポアソン比は砂地盤の一般的な値を用いた。

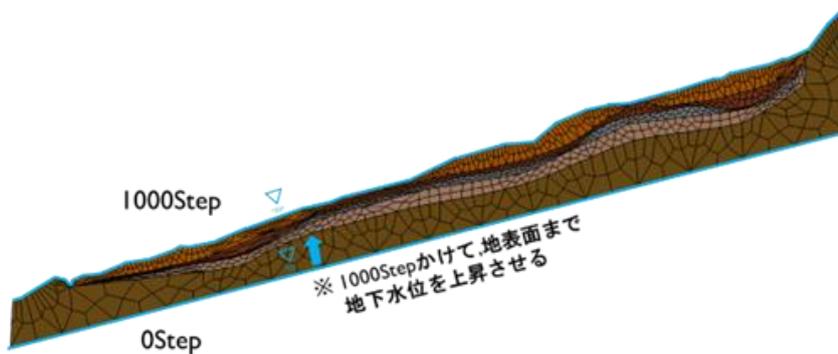
図3 地下水位の設定

っていくことを表すため、超短期的なクリープ変形を再現する本解析ケースでは設定していない。  
 解析に入力する地下水位は、変位と同様に明らかになっていない。そこで、地すべりが融雪によって引き起こされたものであることから、1000分かけてゆっくりと地下水位が地表面まで到達するように、斜面に一様に与えた(図3)。

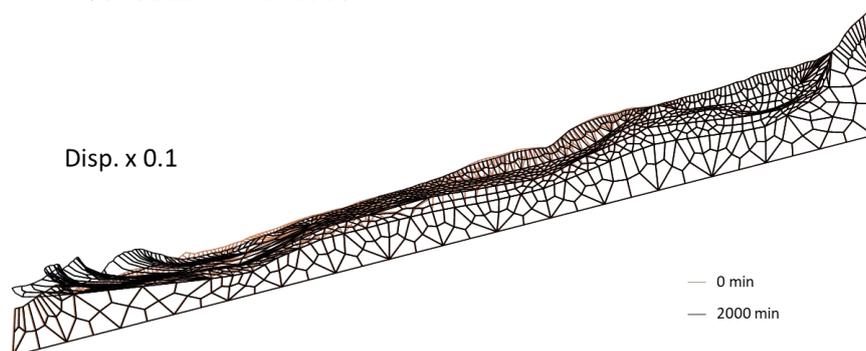
図 4 変形図

解析で得られた変形図を図 4 に示す。斜面底部が上部に比べて大きく変形しており、B ブロックが C ブロックの変形に引張られる形で滑っている。解析で得られた累積変位量を図 5 に示す。まず 700min を過ぎたあたりで底部の変位が加速度的に増加した。続いて 800min を過ぎたあたりで中腹部の変位が底部と同様に加速度的に増加した。一方で頭部の最終変位は 50mm 程度と僅かであり、時刻歴における変位量も僅かに増加傾向にあるが、底部、中腹部の変位量と比べると相対的に小さい傾向にある。これは、底部、中腹部の地すべり後に頭部の地すべりが発生したと仮定することができ、頭部が底部、中腹部とは異なる崩壊メカニズムで地すべりが発生したと推測することができる。この結果から、実際の斜面の崩壊メカニズムとして底部→中腹部、時間を置いて頭部の地すべりの順で発生したと推測する。

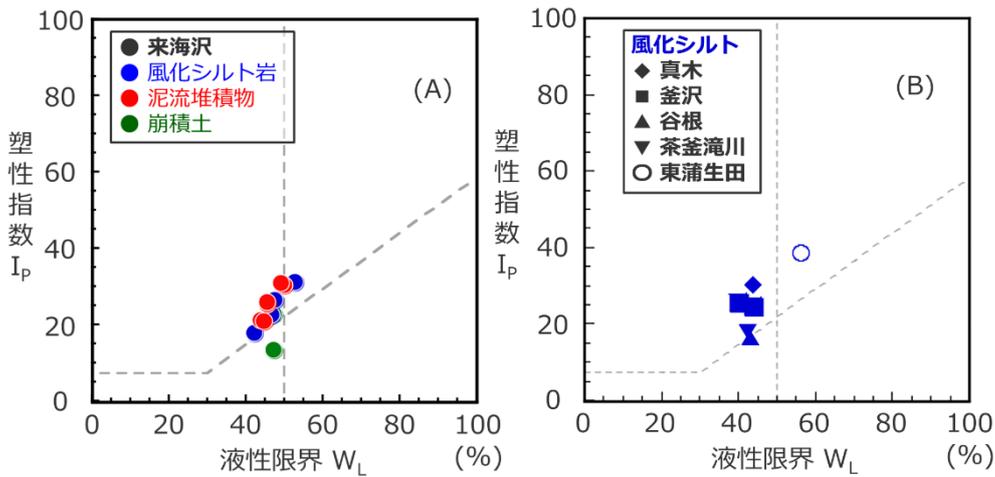
図 1. (A) 来海沢地すべり試料の塑性図 (B) 周辺地すべり試料の塑性図

液性限界試験の結果から地すべり地の風化シルト岩・泥流堆積物は比較的小さい含水比で液性限界に達することが明らかとなった。粒度試験・回転試験の結果、粒子破碎による細粒化が進行し、それに伴って保水性が増大すると推測した。透水試験結果からも、風化シルト岩と泥流堆積物で透水係数に2桁の較差が確認できている。リングせん断試験結果から、せん断による粒子破碎で生じた過剰間隙水圧はせん断強度を著しく低下させ、同時に粒子破碎による細粒化は透水係数の大幅な低下をもたらした。土と水の分離を妨げたと推測した。この保水性・難透水性によって、低いせん断強度が維持され、泥流と化した土砂が長距離を流動したと考えられる。

周辺の地すべりについて、来海沢地すべりと同様に液性限界試験を行ったところ、どのシルト岩も比較的低い含水比で液性限界に到達することが明らかとなった。回転試験を実施したところ、破碎の進行度合いには違いが見られた。これを移動係数  $Tr$  ( $Tr = \text{地すべりの移動距離} / \text{地すべりの斜面長}$ ) と比較すると移動係数が高い地すべりの試料ほど破碎しやすい傾向が示唆された。

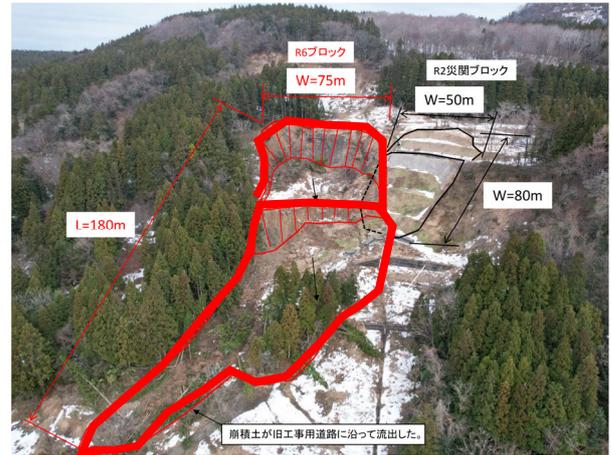
図-1 中野口地すべりのドローンによる全景写真

中野口地すべりは幅約80m、長さ約180mの馬蹄形を呈する地すべりブロックであり、過去に隣接斜面が被災して、地すべり対策工が施工されている。

- ・滑落崖は20m程の高さで泥岩が露岩している
- ・滑落崖直下には凹地形が形成され地表水が溜まり池ができている
- ・凹地形の先では圧縮亀裂が形成され、側部では既存施設は押しつぶされている。
- ・斜面下部にも10m程の滑落崖が形成されている
- ・斜面下部では湧水や上部斜面の凹地形に形成された池から地表水が流れ込んでいる。

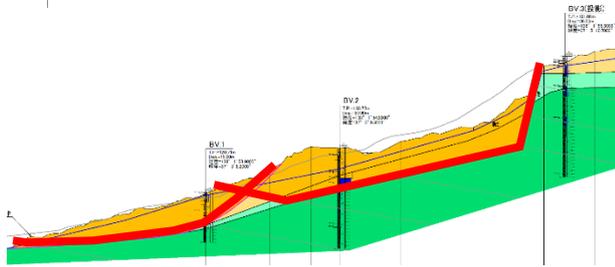
図-2 中野口地すべりの調査地質断面図

地すべり地内でのボーリング調査結果から想定した深度より浅く変形していない未風化泥岩が確認され、すべり面深度から円弧すべりではなく、船底型のすべり面形状となることを確認する。

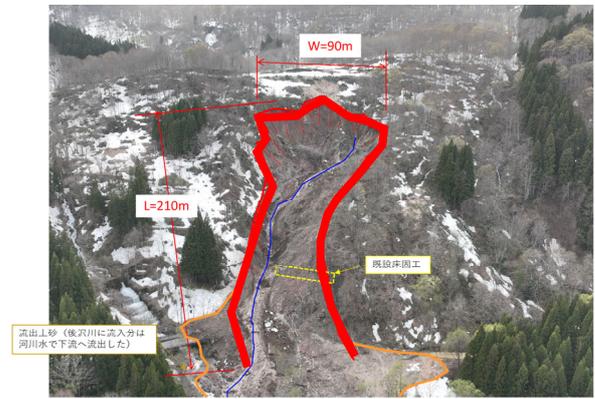
図-3 大所地すべりのドローンによる全景写真

大所地すべりは幅約90m、長さ約210mの馬蹄形を呈する地すべりブロックであり、初期踏査後に頭部滑落崖周辺が拡大し、何度か地すべり末端部に流れる木地屋川に土砂が流入する。

- ・背後斜面には亀裂や段差が形成されており、今後拡大する可能性ある
- ・滑落崖は25m程の高さで形成され滑落崖に向かい左側は凝灰岩、右側は蛇紋岩が露岩している
- ・斜面下部では既設床固工左側部の破損が認められ、左側部は土砂が流出して、深い谷地形を形成している
- ・右側部は床固工の背後に土砂が残っており、頭部の背後斜面が不安定化した場合に一緒に土砂が流出する可能性がある
- ・末端部に流出した土砂は泥濘化して広がり、林道や県道を埋塞して、木地屋川に流出した土砂は500m以上下流まで流下する
- ・既設の水路工全体と床固工の一部が破損し、末端部の既設集水井工の蓋が破損することで内部に土砂が流入し埋塞する

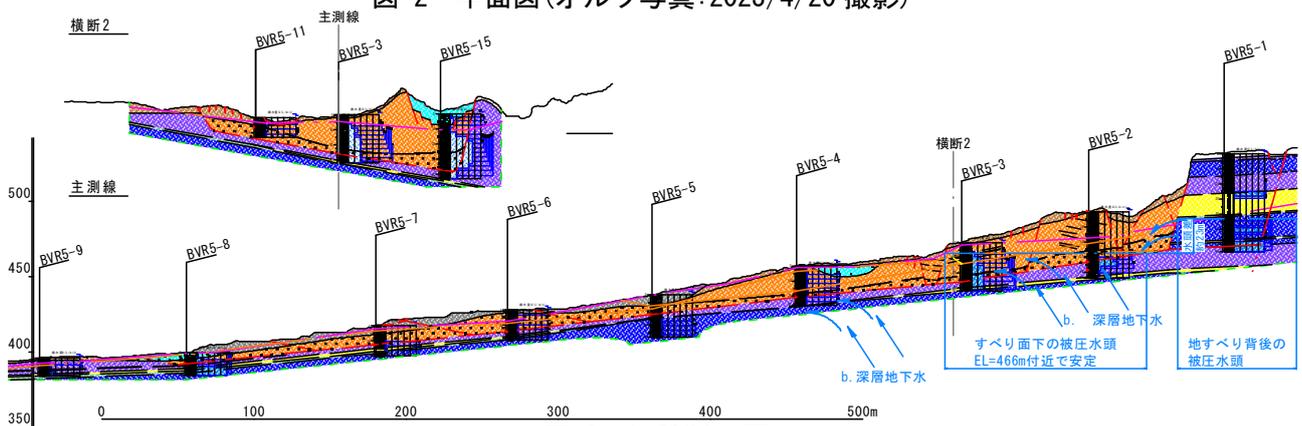
図-3 地質断面図

本地すべりは、層理面に沿って形成された平滑なすべり面を有する並進型の地すべりである。すべり面の形成には凝灰岩薄層の関与も疑われる。地すべりの移動方向は層理面傾斜方向と斜交し、地すべり横断方向のすべり面形態は、顕著な非対称性が存在する(図-3)。

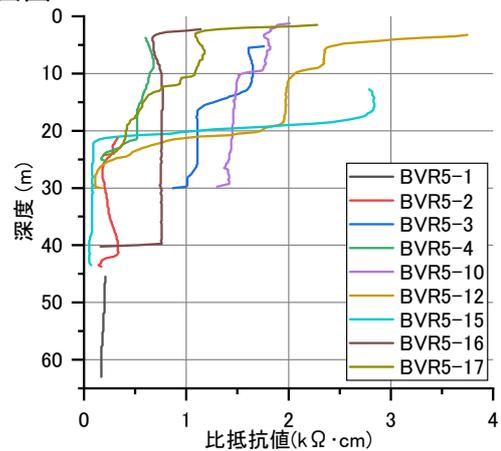
図-5 比抵抗検層図

抵抗値を示す地下水が確認された。地下水検層器を用いた比抵抗検層の最低値は  $0.05\text{k}\Omega/\text{m}$  であった(図-5)。深層地下水と考えられる地下水はすべり面以浅まで上昇しており、地すべり機構に何らかの影響を与えている可能性が推察される。

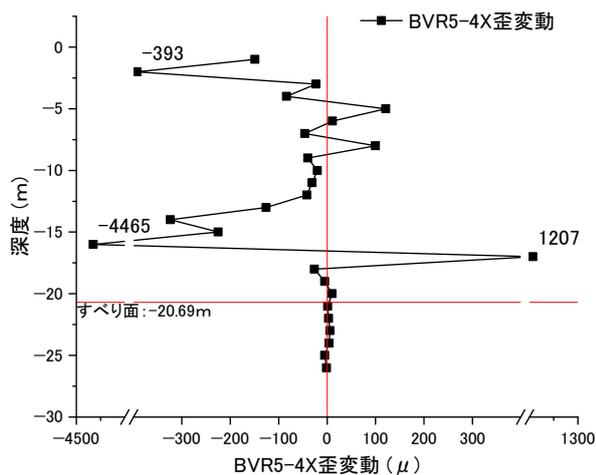
図-6 BVR5-4Xの地震前後の歪変化量

地震直後に多くの観測孔で突発的な歪変動の発生が観測され、一部の深度では測定限界を超える歪変動を観測した。一方で累積性はみられず、地すべり方向とは異なるY方向の歪変動も同時に観測された。BVR5-5、5-8、5-11ではY方向の動きの方が大きかった。また地中伸縮計は突発的な短縮方向の動きや伸縮量1mm程度の動きをみせており、土塊全体が大きく動く地すべりは発生しなかったと考えられる。

歪変動が発生した深度はすべり面より浅い深度に集中しており、地すべり土塊の内部で動きがあったことを示唆している。一方ですべり面付近に大きな動きをみせている観測孔も存在した。すべり面が弱面として利用され、土塊が揺すられたと考えられる。後述する地下水位の変動との関係性は薄かった。

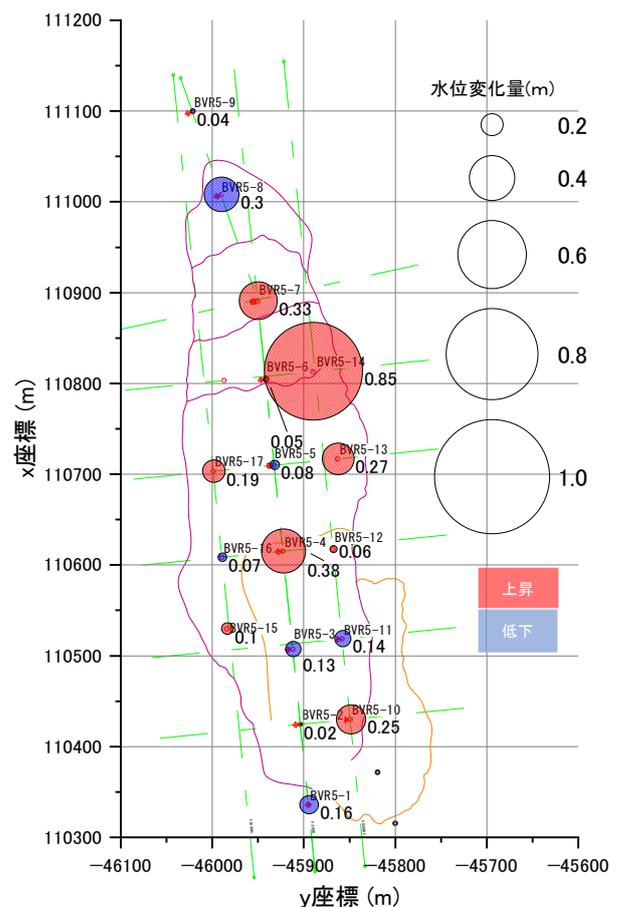
図-8 地震前後の水位変化量分布図

最も水位変化が大きかったBVR5-14では1時間で0.85mの水位上昇がみられ、一時的に地表面付近まで水位が上昇した。一方、BVR5-2やBVR5-5で

地すべりの規模に対して土塊の変動がごく小さいことから、土塊内部の局所的な変形に水位変動が左右されたと考えられる。地すべり東側では移動層が薄く、土塊内部の変形の影響を受けやすいと考えられる。そのため東側で水位変動が目立っていると考えられる。また深層地下水の影響を受けていると推定される地すべり上部西側の観測孔で変動が小さく、浅層地下水の影響の強い地すべり下部斜面で変動が大きい傾向にあることも説明できる。

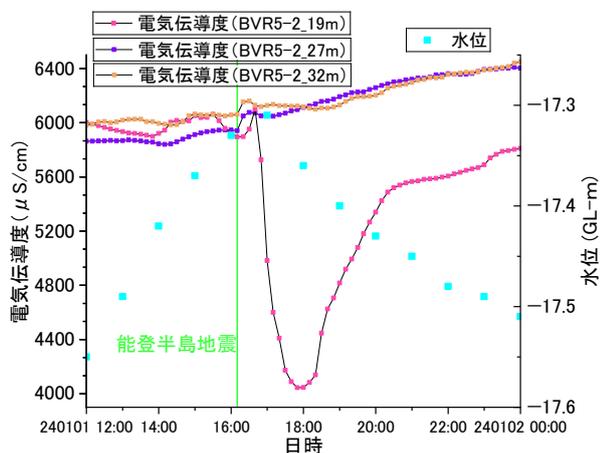
図-9 BVR5-2 地震時の電気伝導度と水位変化

BVR5-2 では地震による地下水の電気伝導度の変化も確認された。12月31日の降雨により地下水位の上昇が始まると、電気伝導度の躍層にあたるGL-32mとGL-27mの電気伝導度が急激に低下した。

GL-19mでは水位の上昇に伴い他の2深度と同程度まで電気伝導度が上昇した。降水由来である電気伝導度の小さく冷たい浅層地下水が流入することで、観測孔内に地下水の対流運動が発生し、孔内深部まで地下水が混合したと考えられる。地震直前まで電気伝導度がほぼ同程度で推移したのち、地震直後10分間にGL-27mで108.3 μS/cm、GL-32mで93.5 μS/cm、突発的に電気伝導度が上昇した。GL-19mでは地震直後10分間は変化に乏しかったが10分後～30分後の20分間で100.6 μS/cm上昇したのち、4000 μS/cm程度まで急激に電気伝導度が低下した。地震動により深層から突発的に地下水が流入した後に、遅れて浅層地下水が流入したと考えられる。

電気伝導度が大きな変動をみせたことに対し、水位は1時間で2cmのみ上昇した。これは観測孔がオールストレート仕様であるため、複数の帯水層から

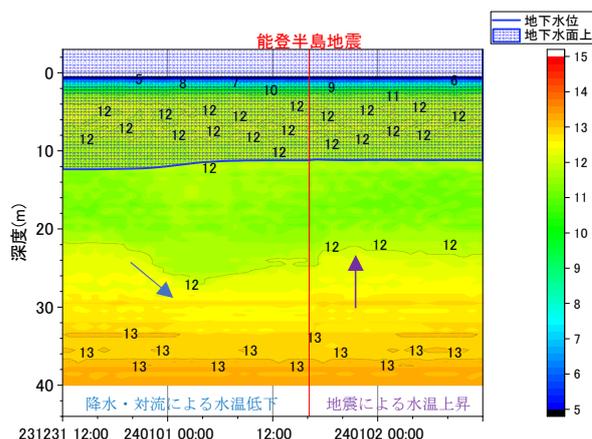
図-10 BVR5-15 地震時の水温変化

地表から40mの深度まで0.25m間隔で温度を計測していたBVR5-15では地震直後に深部でわずかに水温が上昇したことが分かった。いずれも地震発生直後に深層地下水が供給されたことを示すと考えられる。

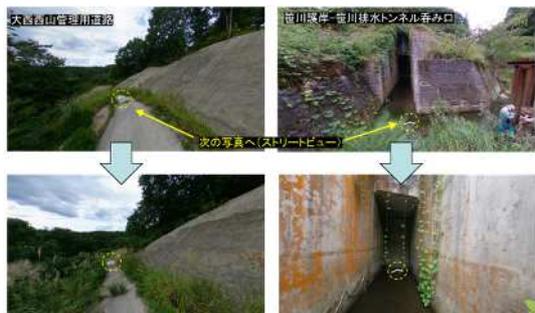
写真2 全方位カメラ撮影により作成したストリートビュー

本検討では現地踏査の際に全方位カメラを用いて地すべり地内の撮影を実施した。全方位カメラを用いて撮影を行うことで、ストリートビュー形式のバーチャルツアーを作成す

バーチャルツアーを活用することで、地すべり地内全体や施設の俯瞰的な現場臨場が可能となり、滝坂地すべりのような大規模かつ対策施設が多い地すべりにおいては、調査前に現地状況を把握することでより効果的に作業計画を立案することが可能となる。

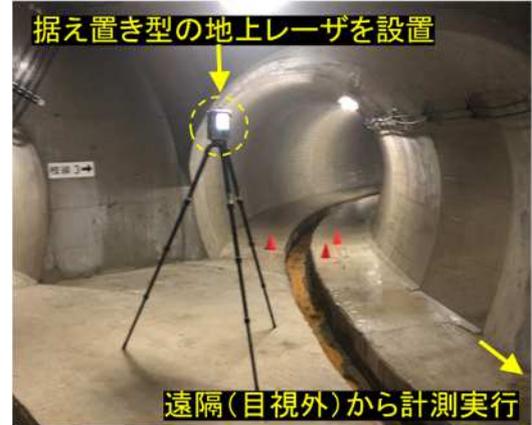
写真3 地上レーザスキャナによる点群データの取得状況

本検討で用いた地上レーザスキャナは持ち運び可能な3次元計測機器であり、対象施設付近に機器を設置することで、ボタン1つで点群データの取得が可能である。(写真3)

現地でのデータ取得時の留意点として、延長が長い構造物は複数回に分けてデータを取得する必要があり、それらの複数データの結合に特徴点(カラーコーンなど)を作成する必要があることが挙げられる。

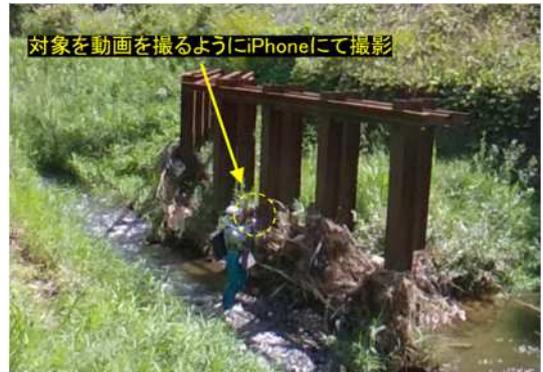
写真4 モバイル端末による点群データの取得例

レーザ照射距離は最大5mであり機器を手持ちで操作するため、小規模な構造物の点群データ取得に適している。端末を手に持って計測することで小回りが効くため、地上レーザスキャナのレーザが届きにくい入り組んだ箇所(point cloud data)の点群データを取得することができる。そのため地上レーザスキャナのデータを補間する形で使用できる。(写真4)

現地でのデータ取得時には対象物に対して端末を平行に構え、一度の計測で同じ箇所(点 cloud data)に二度レーザを当てないようにすると歪みの少ないデータが取得できる。

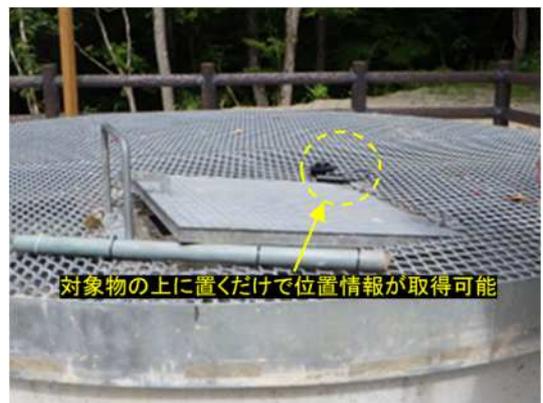
写真5 RTK-GNSSによる位置情報の取得状況

RTK-GNSSは基準点と観測点を同時に観測する測位方式で、リアルタイムでcm級の測位を効率的に行う方式である。位置情報を取得したい地点に計測機器を設置するだけで、容易に高精度な位置情報を取得できる。(写真5)

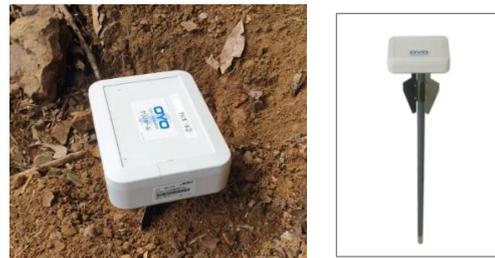
図-1 クリノメーター (地表面傾斜計)

図-1 に示すクリノポールはそのデメリットを解消するため、センサーを地表面から1m 程度深い位置に設置することで、気温の変化をキャンセルし、地盤の変動データのみを把握することができるようになる。また、データはネットで伝達できることから、崩壊地に近い危険な箇所への常時監視を無人で行うことができる。

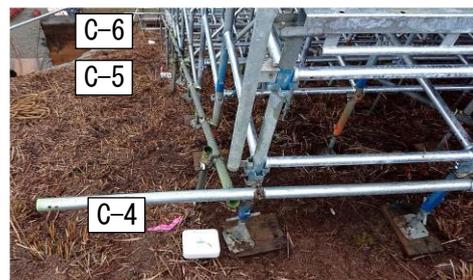
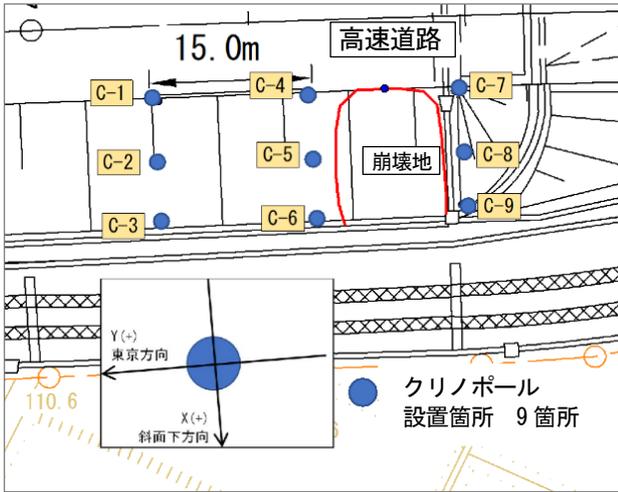
A 地区では高速道路の盛土が崩壊した。その側部には同規模構造の形状の盛土が分布しており、それらが同様に崩壊する可能性が想定されたことから盛土の変形状況を常時監視するために設置したものである(図-2, 3 参照)。図-4 に観測結果を示す。気温の変化による日変位はほぼ示されず、一定の値を示した。

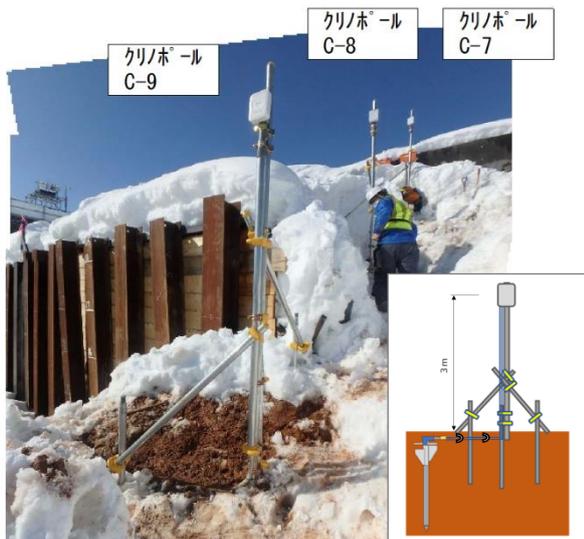
図-5 積雪時のクリノポール設置状況

なお、当該地区では冬季には積雪が2 m程度となる場合があります。積雪時にも同様の斜面監視を行うことが求められた。図-5に示すようにセンサーを地中に埋め込み、通信部を高い位置に設置することで積雪による雪崩や電波遮断の影響を無くすことができた。

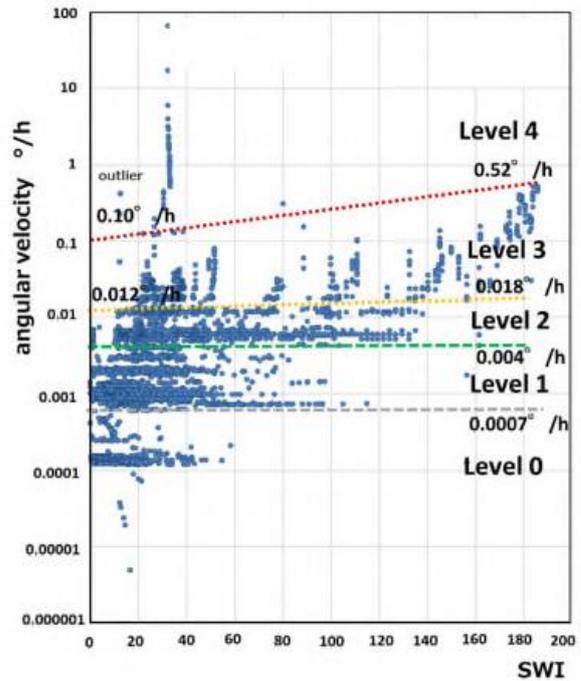
図-6 角速度と土壌雨量指数との相関図<sup>1)</sup>

今回の現場では地表面傾斜計は開発から時間を有しておらず、経験値に基づく管理基準値が不十分であるため、閾値を設定できなかった。これらの課題に対しては八木<sup>1)</sup>により、傾斜センサーが崩壊をとらえた事例から角速度と土壌雨量指数との相関性をテンプレートとした危険とのレベル区分の設置（管理基準値の設定）について提言されている。今後は地表面傾斜センサーによる崩壊事例データを増やし、危険とのレベル区分の妥当性を検証し閾値の精度を向上させる必要がある。

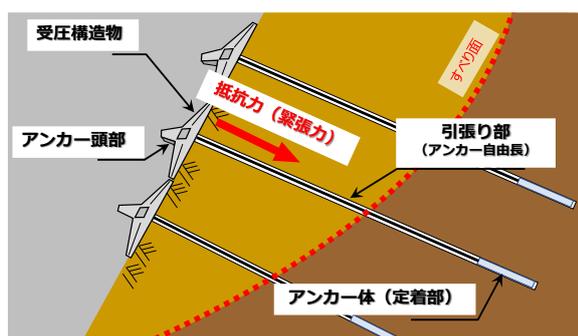
図-7 法面アンカーの模式図

グラウンドアンカー（以下、アンカー）工は、地中の安定地盤にグラウト等によって造成する定着部と地上の構造物を引張材で連結、張力を利用して斜面を安定させ、地すべり等の対策を図る工法として広く採用されている。アンカーは余長部を含む「アンカー頭部」、地中にあって緊張力のかかる「自由長部」、安定地盤との「定着部」から構成される（図-7）。

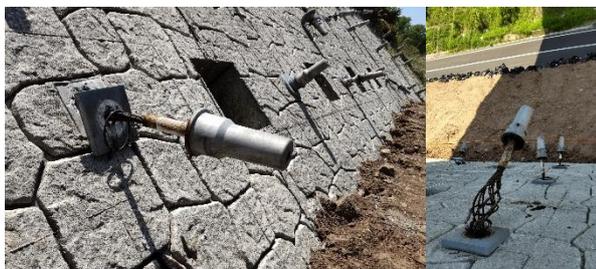
図-8 アンカーの変状例

アンカーは製品自体の耐久性が高く、施工においても長期間に機能する設計であるが、気候変動に伴う降雨量の増加や大規模な地震等により、斜面の外力が変化することで機能は低下する可能性がある。そのため、斜面の安定を維持管理するためには、アンカー健全度の定期点検や機能を確認する緊張力測定が必要とされている。なお、アンカーは老朽化や腐食、設計荷重を超える外力が加わると破断し、飛び出しや頭部落下による通行車両等へ損傷を与える懸念があると言われている。

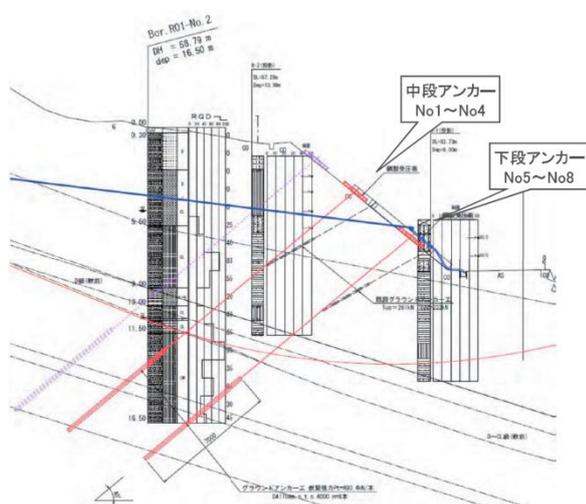
図-9 対象アンカー断面図

点検対象は国道B号CバイパスのD地区の切土法面に施工されたアンカーであり、実験諸元は以下のとおりである。

- ・2023年11月28日 8:20~13:15 天候晴れ
- ・交通規制なし
- ・No.1~No.8 全て SEEE F-UA 型の 8 本を測定
- ・法面下段のアンカーは側道からアクセスし、中段は法面小段からのロープアクセスにより実施
- ・測定前に頭部キャップを取り外し、測定後は仮復旧を実施
- ・測定は各アンカーに対して 3~4 回測定、1 回の測定時間は約 120 秒

今回対象としたアンカータイプの SEEE F-UA 型は、鋼より線とその被覆材の隙間が狭い構造であり、また自由長が約 20m と比較的長いため、振動の動きが阻害されたと推察する。

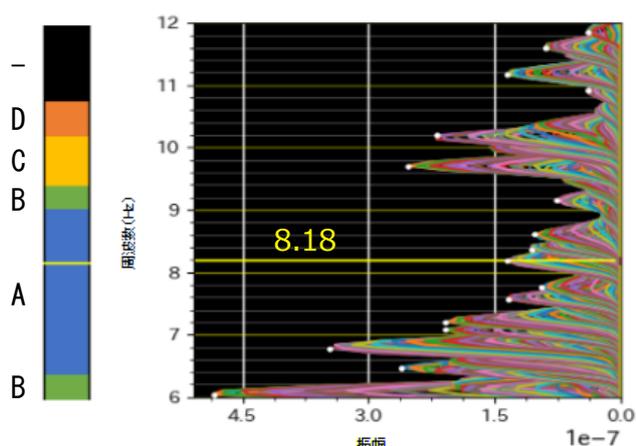
図-10 VIBRES 測定結果例 (No. 2)

VIBRES とリフトオフ試験の測定結果を比較すると、緊張力の健全度の目安<sup>3)</sup>は、No.2 アンカーを除く 7 本で A (健全) となり、両者は一致するものの、緊張力の値は、8 本全てにおいてリフトオフ試験で測定した緊張力よりも高い値となった。特に、No.2 は VIBRES 測定値の方が約 5 倍の緊張力となった。

VIBRES の測定結果がリフトオフ試験と乖離した原因については、測定原理が振動を用いており、アンカー自由長部が正しく振動しないと測定が困難であった可能性が考えられる。No.2 については、二次の振動周波数 (2 倍の共振周波数) を読み取って緊張力を算出した可能性が考えられる。
