馬場地すべり

(新井市遅屋敷地区)

昭和58年 3月

新潟県土木部砂防課

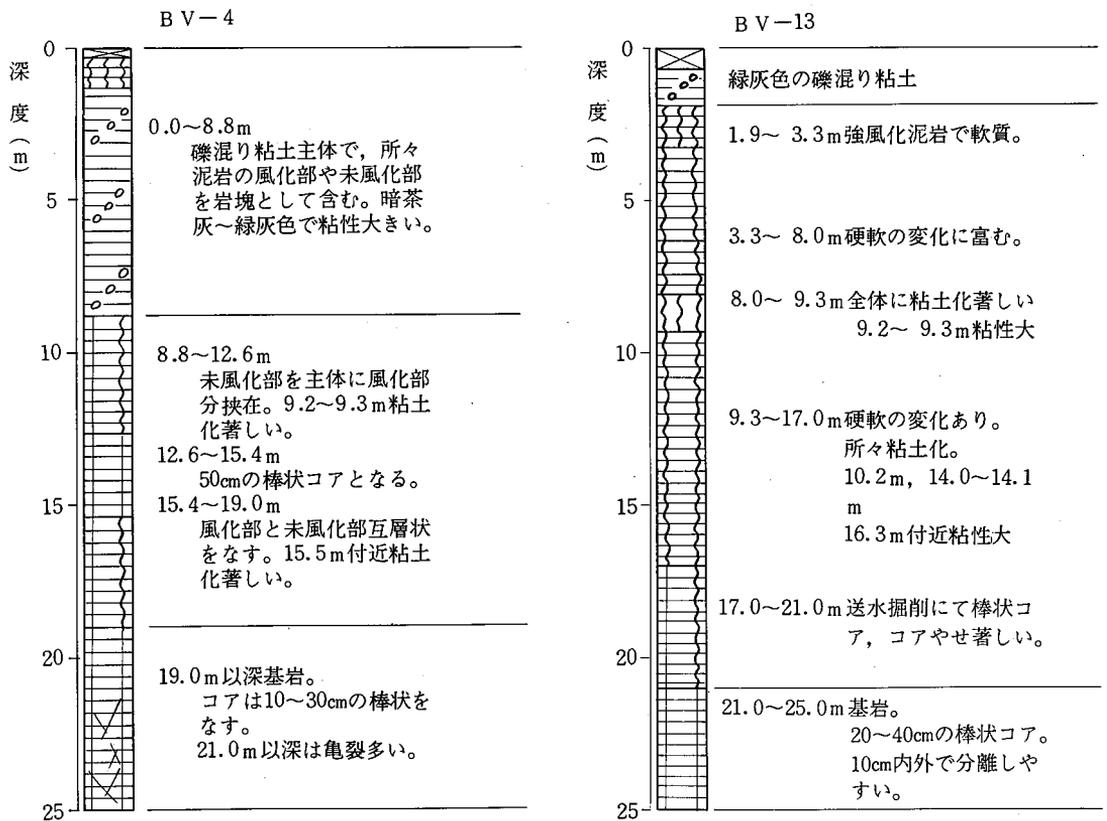
図-5 代表柱状図

本層は未風化の泥岩から構成されている。泥岩は塊状無層理の硬質な岩であり、送水掘削により10~100cmの棒状コアとして採取される。しかし、上部ブロックの下部に位置するBV-11孔やBV-12孔では亀裂が発達しており、岩片状~短棒状のコアとして採取されることが多い。
