(社)日本地すべり学会新潟支部
第33回地すべり学会現地検討会資料
2005.9.15~16

新潟県中越地震と地すべり

-その2 現地検討会「濁沢地すべり、油夫川地すべり」-

中越地震により発生した地すべりの被害と発生機構

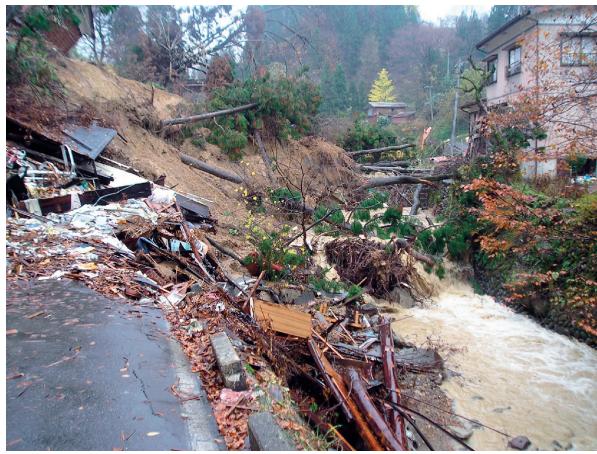
災害ブロック末端河道一部閉塞
(平成 16 年 11 月 20 日撮影)

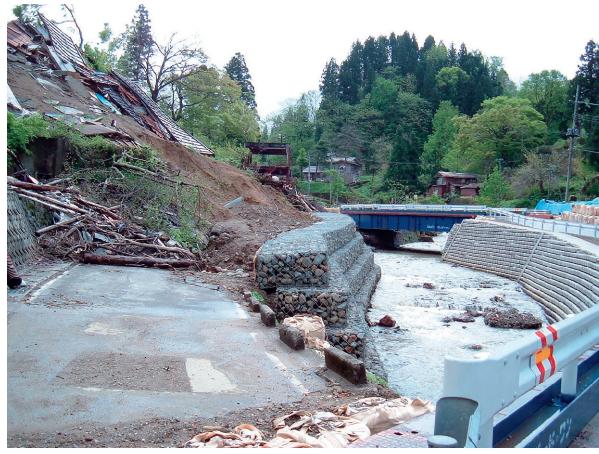
災害ブロック末端対策状況
(平成 17 年 4 月 13 日撮影)

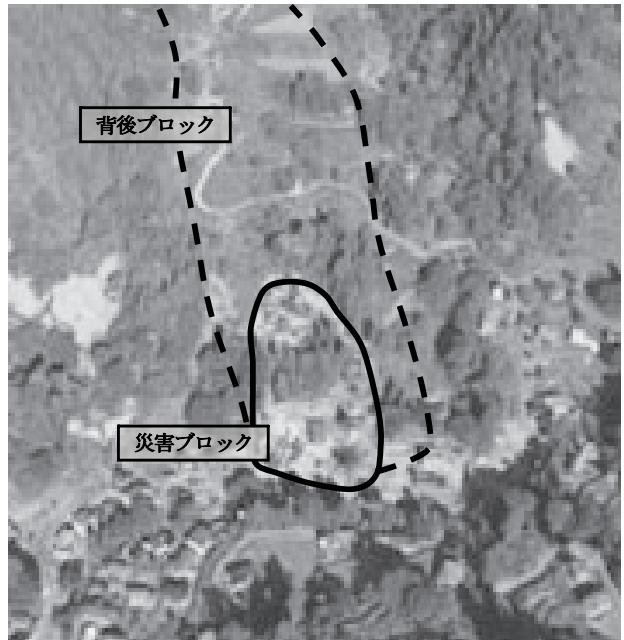
写真-2 被災地空中写真 (H16.11撮影)

災害ブロックは、太田川右支川の平畠川と焼山川間の沖積面とその上方の段丘平坦面間の斜面で発生している。斜面は沖積面からの比高約20m、平均斜度45度であり、段丘平坦面に連続している。地すべりは幅70m*長さ130mであり、明瞭な頭部の滑落崖、側方崖を有しており、斜面末端に達しており、移動土塊は沖積面を覆う。

段丘平坦面は幅20～30m程度で形成されているが、その上方は平均斜度20度の緩斜面が奥行き400m、幅150mの帯状で広がり、最上部では急崖状の地形を有して山地斜面へと移行する。この緩斜面は平坦面と段差を多く有し、ため池や水田として利用されているが、焼山川ならびにその枝沢の山地間浸食に伴って形成された崩積土斜面である。この崩積土斜面においても、開口亀裂や段差亀裂が発生しており、その輪郭から地すべり活動が伺える（「背後ブロック」の発生）。

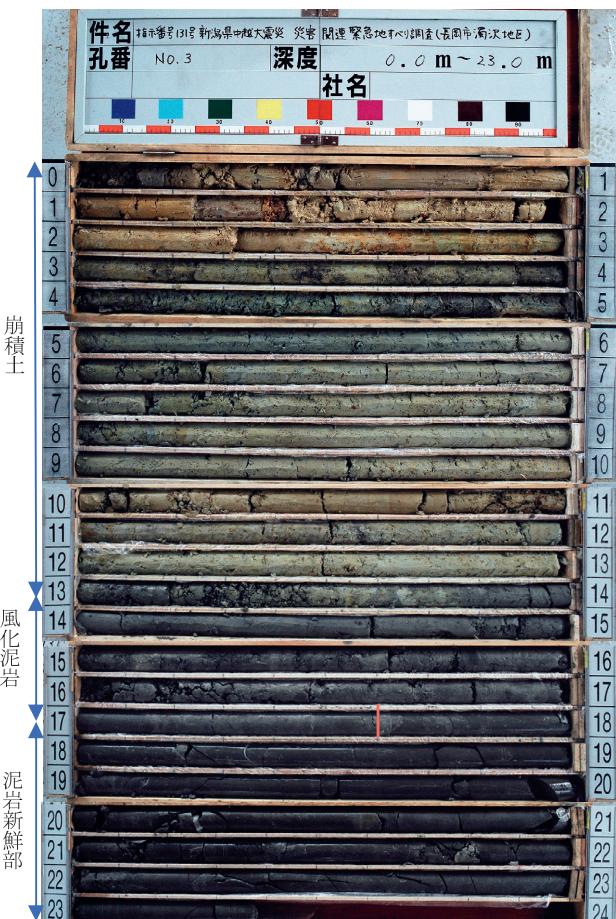
No.3 孔

各孔ともに下位より、新鮮な塊状泥岩、風化泥岩、地すべり移動土塊よりなる。新鮮な泥岩は、暗灰色泥岩で、酸化部分は認められない。ほぼ棒状コアで採取され、ナイフで削れる程度の硬さをもつ。風化泥岩は、灰色を呈し、指圧により容易に変形する。地すべり移動土塊は、風化泥岩礫を含む粘土よりなる。

以下に各孔のコア写真を示す（コア写真中の赤線は推定すべり面位置）

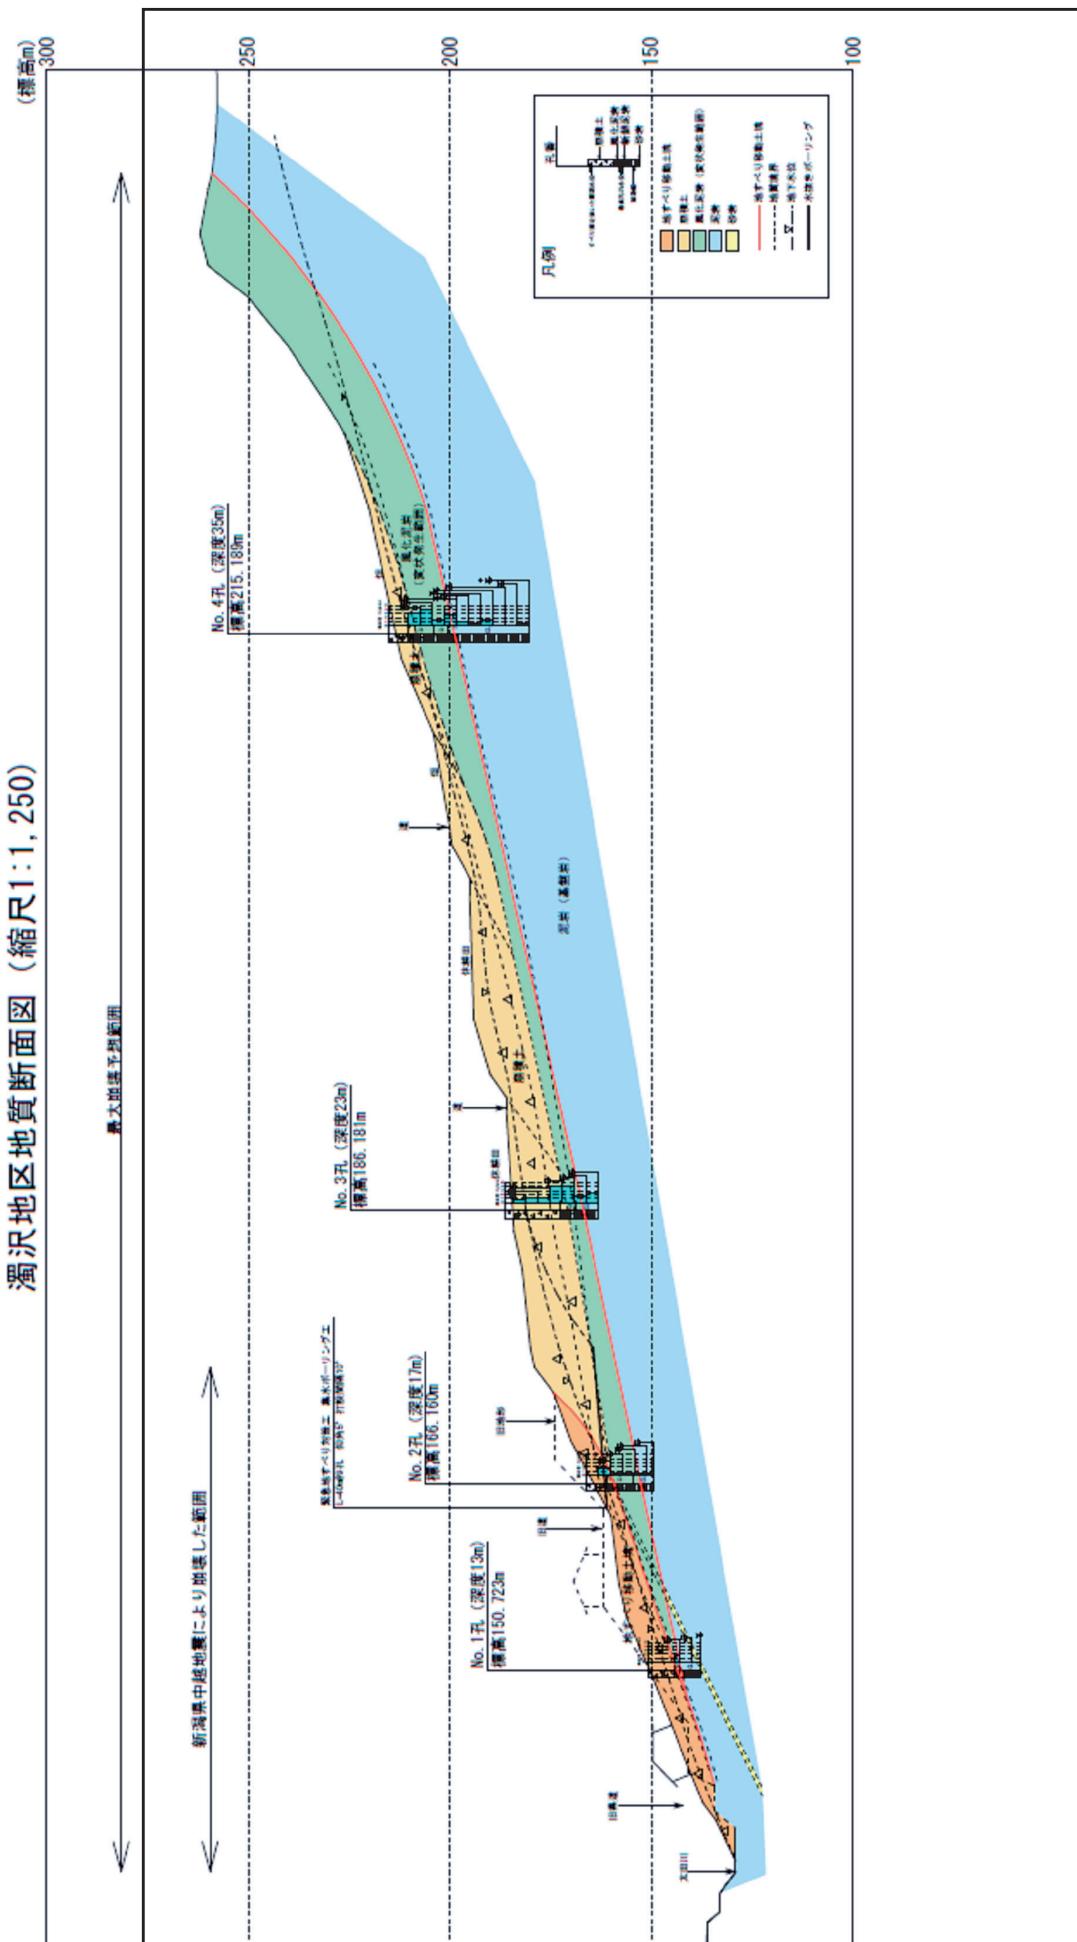
濁沢地区地質断面図(縮尺1:1,250)

地震後、融雪期を経て、観測期間中に明瞭な地すべり地中変位を確認することができなかった。このため、すべり面はコア観察結果、掘進時の地下水変化、地すべり平面形状から表-2 のように想定している。また地すべり断面図を図-8 として示した。

No. 1 孔ではボーリング掘進のたびに地下水位が低下し、たびたび掘進用水の全漏水が発生した。最終的な孔内水位は深度 4m 付近にみとめられ、融雪・豪雨時に地下水位上昇は約 2m 程度であった。簡易揚水試験での揚水量は、推定すべり面を含む区間で多く (1.6L/min)、他区間では微量である。

No. 2 孔では掘進時の水位も最終的には地すべり移動土塊と基盤岩境界付近の深度 4m 付近に確認できている。孔内水位は豪雨時で約 3m 上昇している。簡易揚水試験における揚水量は、推定すべり面を含む区間で多く (1.9L/min)、他区間では微量である。

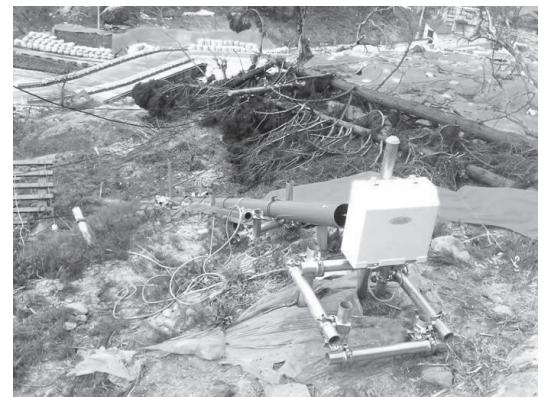
写真-3 地表面伸縮計自動計測機器設置

測定は地すべりの滑動が主要地方道の付替道路や太田川への土砂流入などの被害をもたらすことが予想されることから、地すべり挙動を迅速に把握する目的で自動観測方式とした（写真-3 参照）。また、地すべり変形が最も大きい災害地すべり上流側側方崖に設置したS-3については、地すべりの変位挙動監視を目的として、警報機ならびにパトライトを接続して主要地方道通行者、工事関係者に異常発生を周知することとした。

震災後からの観測結果を図-10 に示す。3箇所とも緩慢ながら変位が累積している傾向がうかがえる。この中でも、災害ブロック中央部に設置したS-2は伸びを示しており、災害ブロックの挙動を示しているが、6・28豪雨時の挙動変化はなかった。

冠頭部に設置したS-1は圧縮の挙動を示していた。しかし、6月下旬の無雨期に伸びの挙動を示し、6・28豪雨時に急速に圧縮への変位に転じた。その後の挙動は安定している。

S-3は、挙動がもっとも大きい箇所であり、被災直後は降雪期までの間で他の箇所での挙動がないのに関わらず伸びの変位を観測していた（簡易観測）。計器設置後は、緩慢ながらも圧縮の挙動を観測しており、豪雨後の挙動は安定している。

パイプ歪計における背後ブロックの中間変位の進展に乏しいことから、伸縮計S-1、S-3の伸びと圧縮の挙動は背後ブロックの挙動ではなく、災害ブロックの拡大傾向を示すものと考えられる。

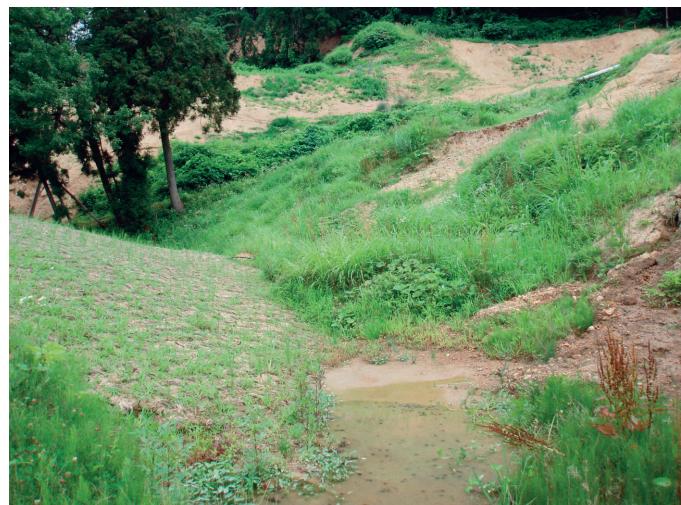
Gブロック内の傾動した田面
(平成17年5月31日撮影)

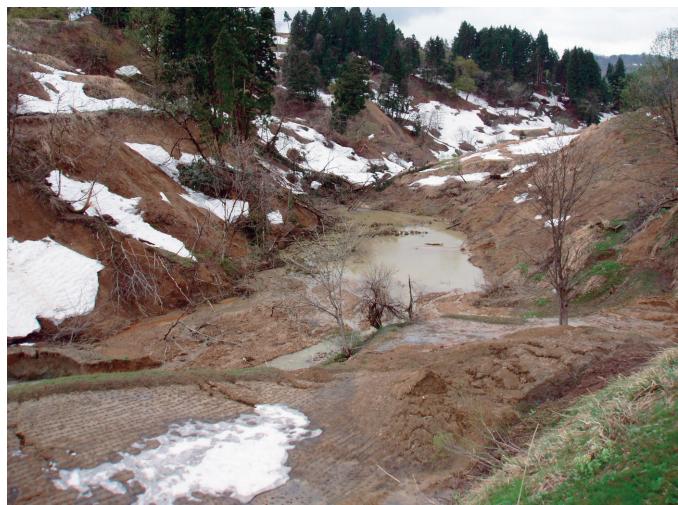
A～Gブロック末端部の状況
(平成17年5月2日撮影)

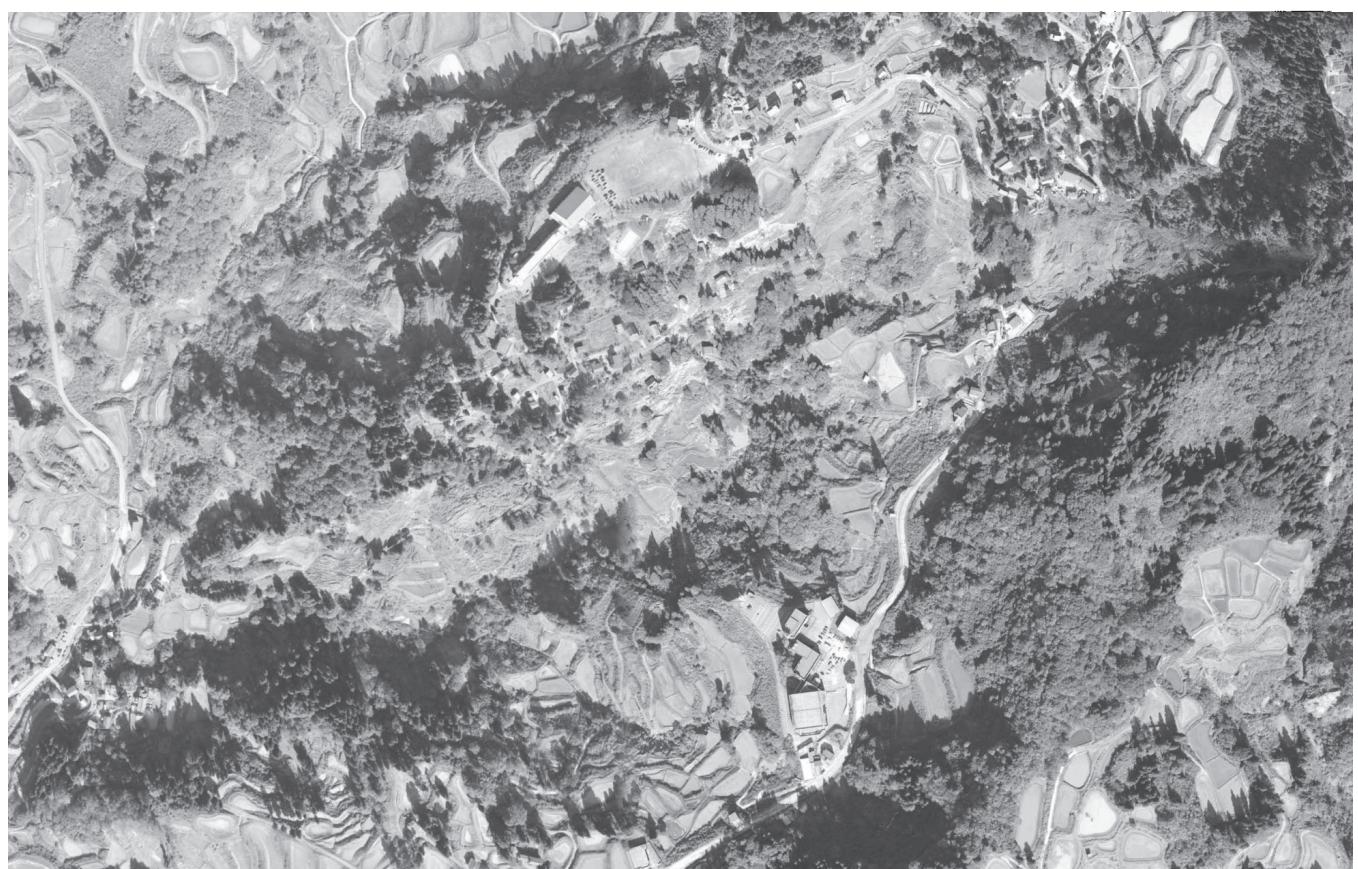
写真-2 油夫川地区震災後空中写真（平成16年10月28日撮影）

油夫川油夫地区内で特に移動が大きかった範囲は、図-6 の平面図において、A~H ブロックに区分した範囲である。また、亀裂や段差が生じるなどの地表変状がみられた範囲を囲むと、尾根部の山古志中学校とそのグラウンドから、油夫沢川までのほぼ斜面全域に及び、その規模は、

Aブロックは、尾根付近を頭部として、油夫沢川まで達する。頭部には落差 15~20m の明瞭な滑落崖が形成され、ブロック内は至る所に亀裂や段差が生じ、地表の乱れが著しい。地すべり土塊は油夫沢川に押し出してこれを閉塞し、上流側には湛水池が形成されている。

一方で、B下段ブロック滑落崖より上部斜面においては、多くの家が立地する平坦面から山古志中学校の立地する尾根部にかけて、処々に亀裂や段差はみられるものの、移動量的には小さいものとなっている。特に、人家が立地する平坦面は、道路や人家の傷みも軽微であるため、集落内に入ると、地震の被害はあまり受けていないかのように見える。しかし、対岸から斜面を概観すると、AブロックとCブロックが尾根近くまで大きく移動しているのに対し、B下段ブロックは斜面中段以下が大きく移動していることから、B下段ブロックより上方斜面はA, Cブロックに挟まれて、落ち残っていると考えられ、今後、地すべり活動が活発化することが懸念される。

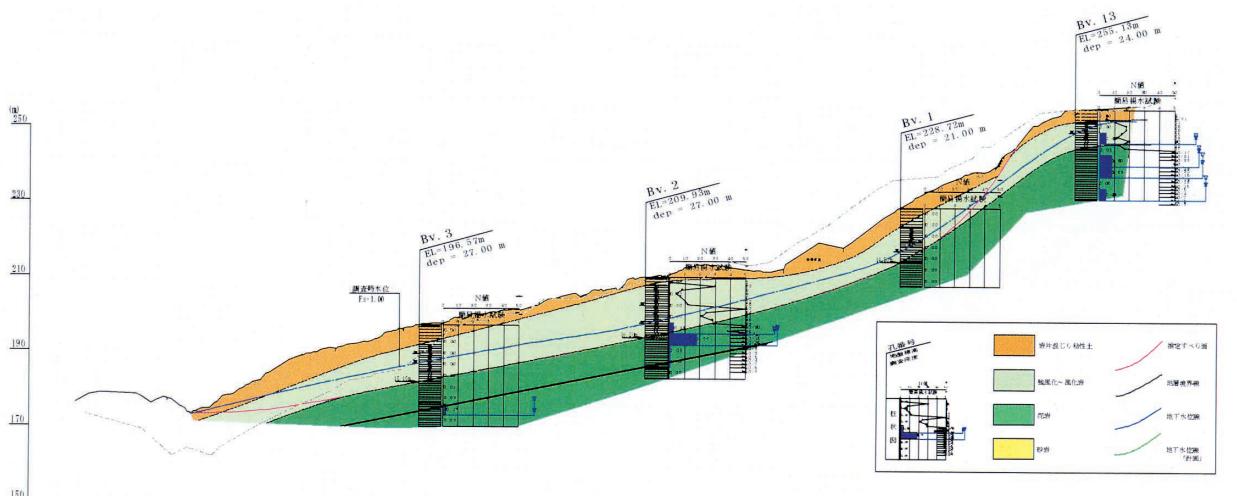
図-7 Aブロック地質断面図

をふまえ、地層傾斜に沿った直線的なすべり面形状を有すると想定した中で、安全側を考慮し、上記の強破碎部や軟質部分から、風化部と新鮮部の境界となるような最深部分をすべり面として判定した。

地すべりブロック内の調査孔では、地下水は主にすべり面以下に存在する。揚水量としては1.5~3(ℓ/min)程度で、明瞭な被圧傾向は見られない孔が多い。これに対して、移動土塊内は漏水がみられるため、地下水位が低く、地下水の賦存も少なくなっている。ただし、A~Cブロックの側部に当たるD・Eブロックは、移動土塊内～すべり面付近に3~4(ℓ/min)程度と多くの地下水が賦存する。これより、地下水はブロックの側部に集水している状況が窺われる。

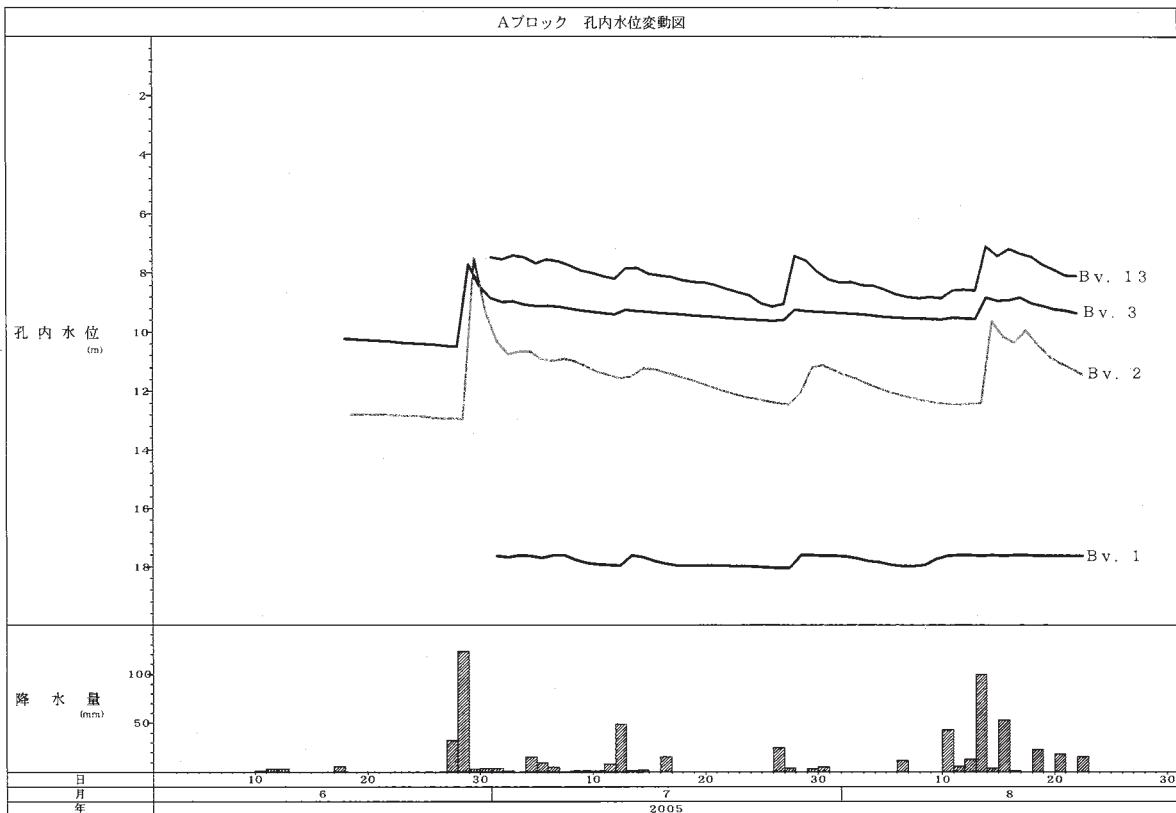
図-15 Aブロック地下水位変動図

観測結果 ほぼ全孔で、降雨と連動した地下水位の変化がみられる。特に、6月28日～29日及び8月10日～15日の豪雨時においては、水位上昇が顕著である。
