# 姫川流域の地すべり

来海沢地すべり地

山之坊地すべり地

1978. 9.

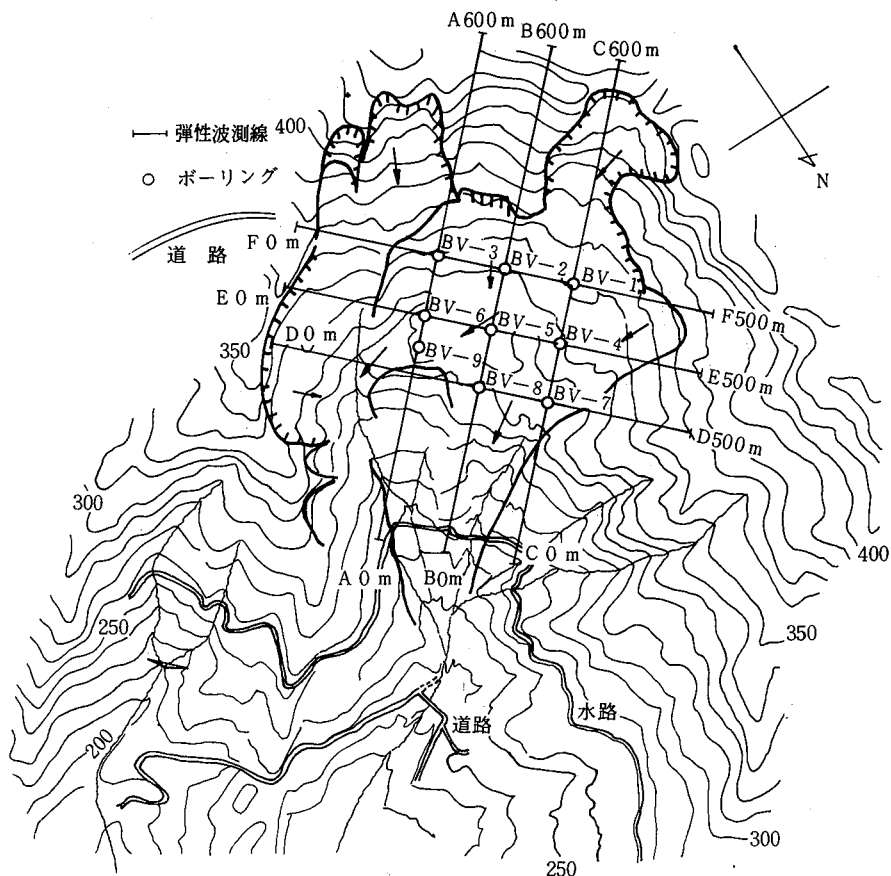
図-3 調査平面図

調査はボーリング調査及び弾性波探査が実施されている。調査位置は次の平面図に示すとおりである。

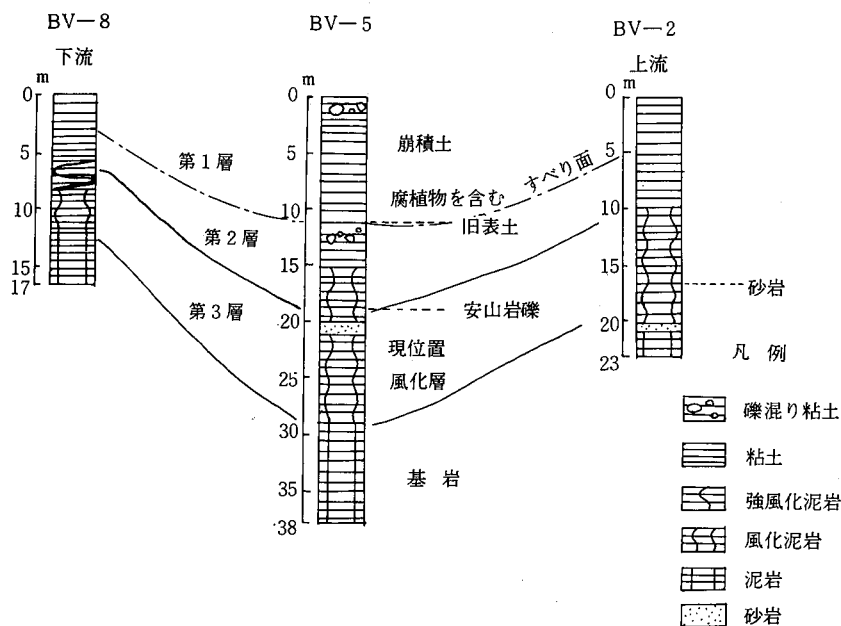
第1層は、粘土～礫混り粘土層であり、新期～旧期の地すべり崩積土とされる。斜面中央部に厚く堆積しており、新期すべり面は本層中にある。第2層以下は基岩であり、地すべりに対し不動層とされる。また本層中の砂岩層（層厚1.0～2.0m）は鍵層として追跡される。

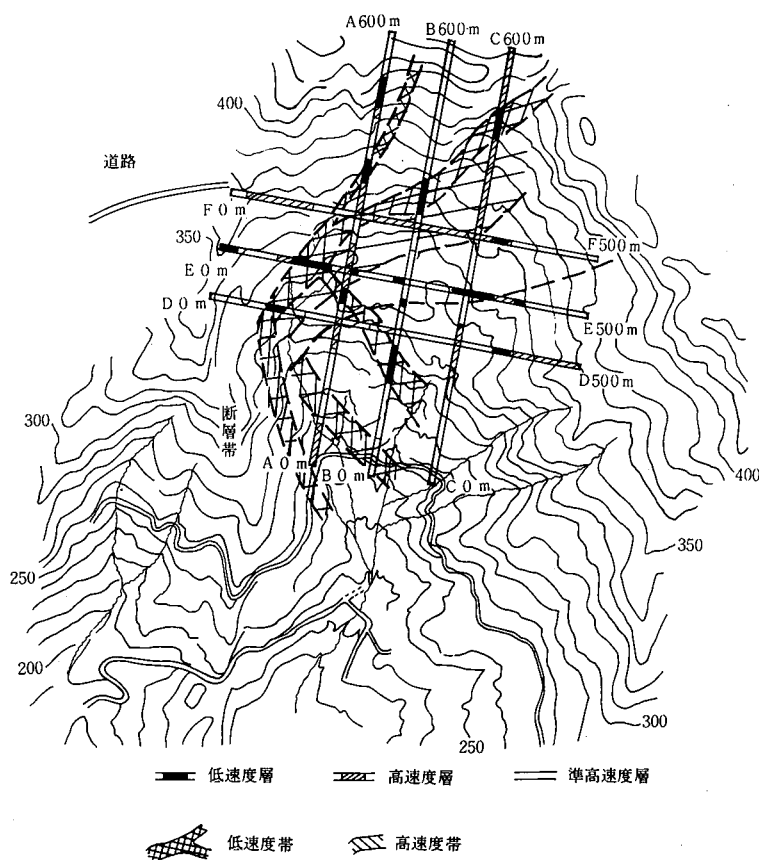
図—6 弾性波探査測線図

次の図は弾性波基岩面の速度層の分布である。基岩面速度層は多くの低速度帯が分布しており, 基岩の破碎状況がうかがわれる。

また, 低速度帯の連続は明瞭な方向性を持つ。それは地層の走向とほぼ一致し, 断層帯によって断ち切られている。
