第19回シンポジウム

# 地震と地すべり

1991. 5. 9

# Ⅲ 1999新潟県南部地震に於ける地すべり・崩壊調査

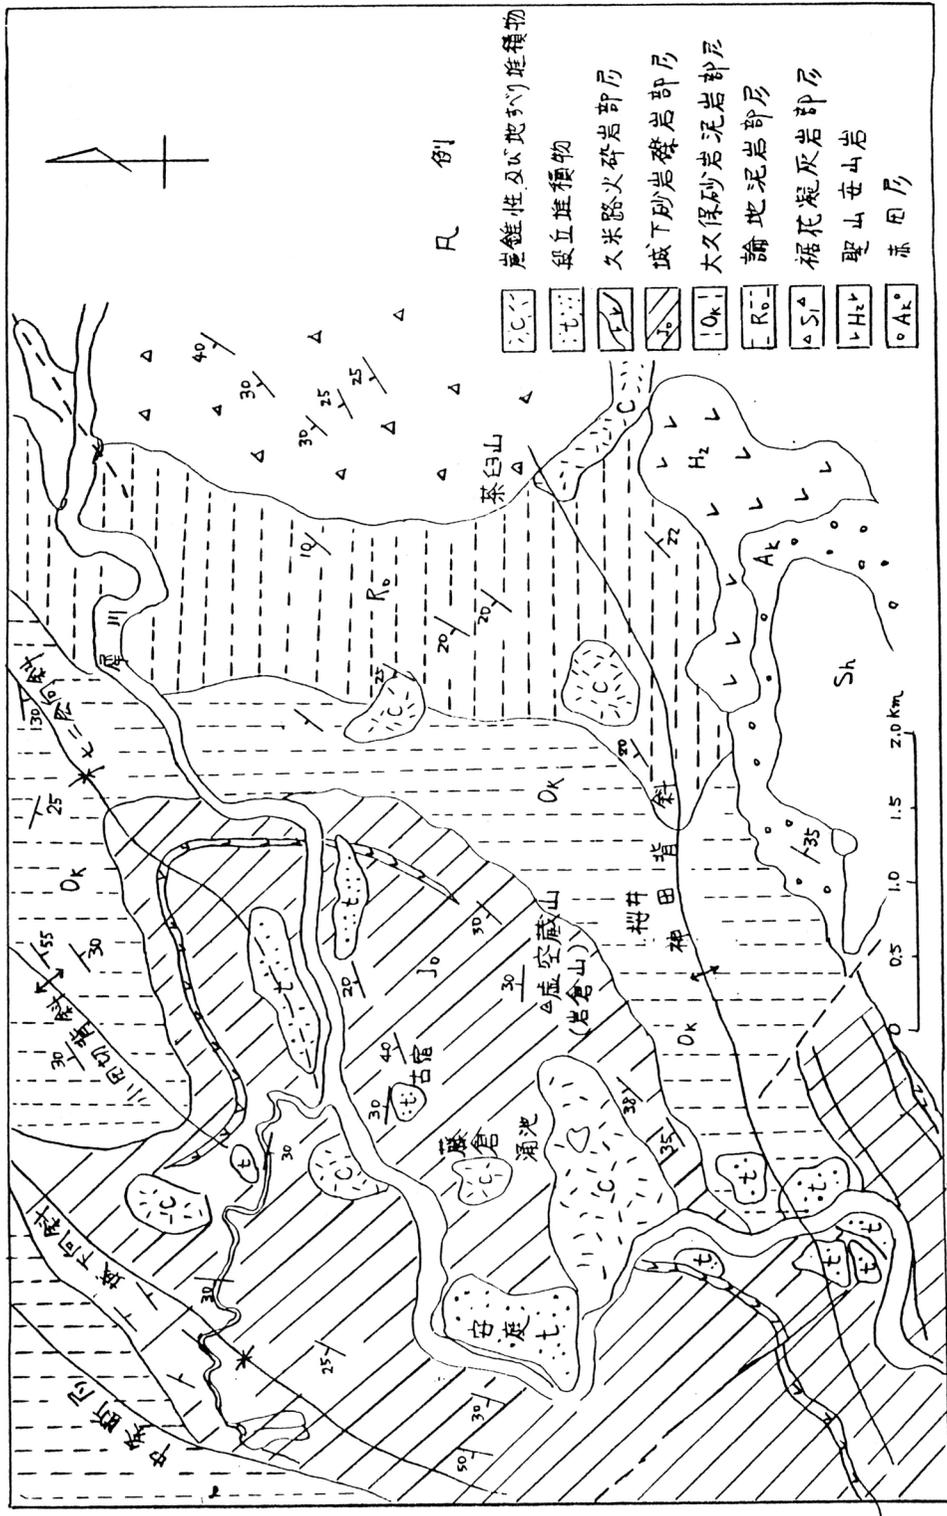
図一三 岩倉山周辺地質概要図 (加藤・赤羽 1986による)

岩倉山は長野市の中心部から南西約12kmにあり、西に犀川が流れている。標高764mの山であるが、地震の際は山頂をとりまくようにしてその南方(桜井)、南西(涌池)、北西(藤倉)の3方向に地すべり性の崩壊が発生した。このうち、もっとも大規模なものが南西へ崩落した涌池地区のものであり、これが主として犀川を埋塞した。この地区の地質状況は図-3に示すとおりであり、第三紀層の砂岩、礫岩を主体にし、これに安山岩質の凝灰角礫岩層が不規則な形態ではさまれている。凝灰角礫岩層は山腹の下方にあり、これが犀川へ押し出されたため、大転石が累積する状況になっていた。

この崩壊は、大きく分けて二つに分かれており、現在部落中央にある池(面積 $25,000\text{m}^2$ )付近から下方の主滑動ブロックと、上方の滑動ブロックに分けられる。下方のブロックは、深度が70~80mに達しており、その量は約 $3200\text{万m}^3$ と推定される。上方のブロックは、3つに分かれており、中央のものが最大で、その北と南に側面ブロックがついている。中央ブロックと南側面ブロックの間には、滑落し切らなかった残留地塊があり、これが昭和60年に変動をおこしている。上方ブロックの深度は30~40mとみられ、その量は約 $600\text{万m}^3$ と推定される。

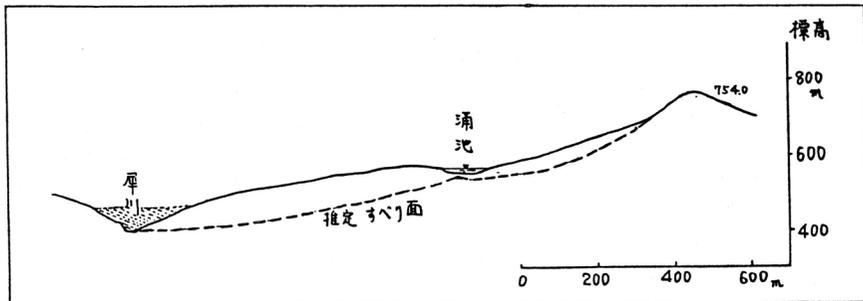
图-5 涌池崩壊地推定縦断面図

崩壊発生前の周辺地形は明確ではないが、段丘面があったことは確実であり、これが、すべり下って押し出し、また上方からの崩壊で押しされ、移動距離が大きくなったようである。

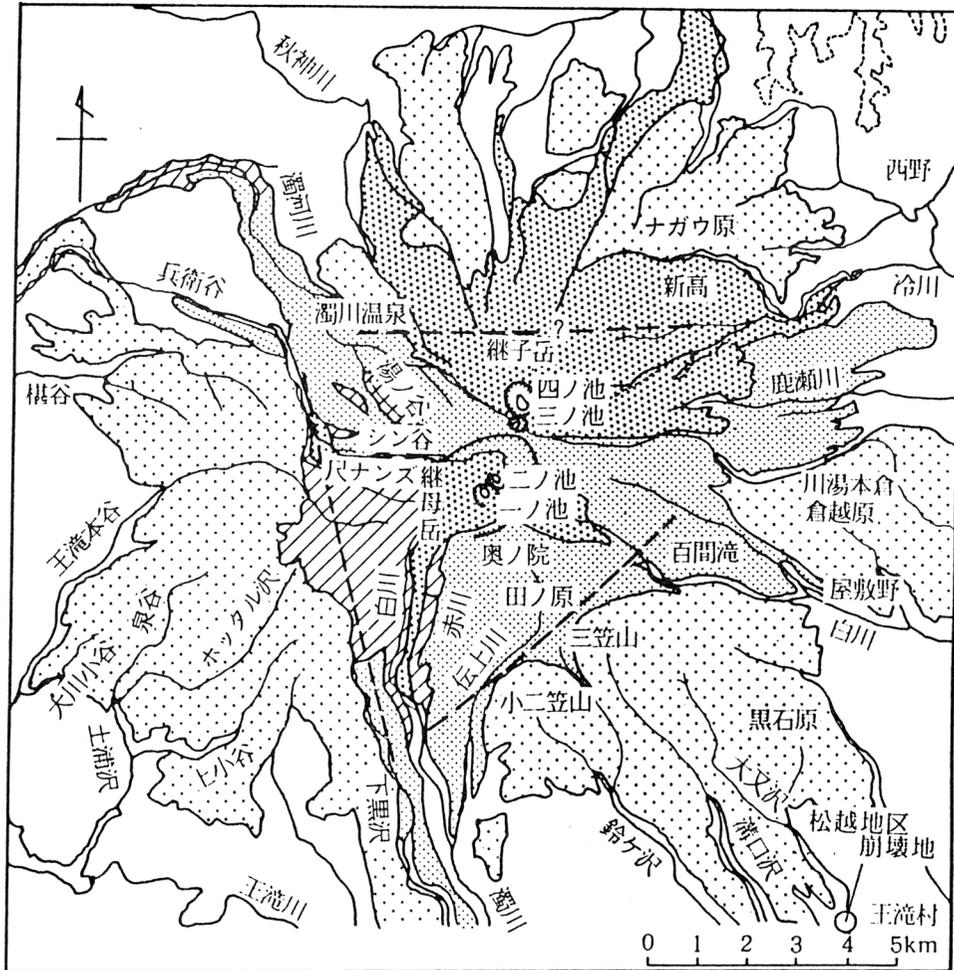
図-10 伝上川上流の岩屑流の流動・堆積状況  
 (科学技術庁国立防災科学技術センター1985による)

崩土は図-10に示すように複雑な形態で下流へ流下し、約10kmのびて王滝川を埋没した。

流下速度は大きく、流下形態が土石流であったか、岩屑流、あるいは粉体流であったかという点で研究者の間に多くの論争を招いたものである。

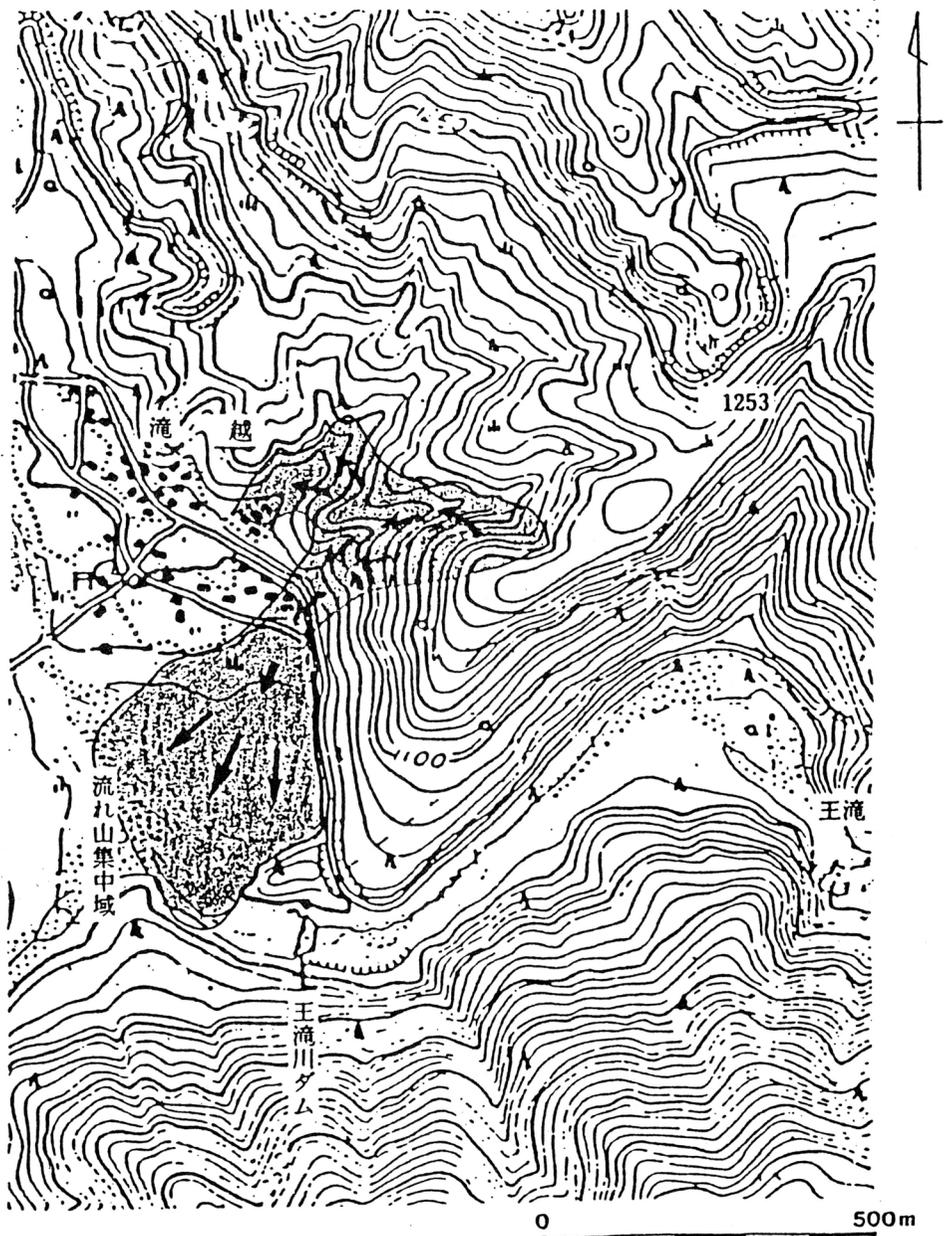
図-13 滝越地区の崩壊 (矢印は崩土の流下方向を示す)  
 (科学技術庁国立防災科学技術センター1985による)

滝越地区および御岳高原地区の崩壊も火山噴出物や湖成層の崩れであり、いずれも土石流状になって流下した。滝越地区の流下状況は図-13に示すとおりである。

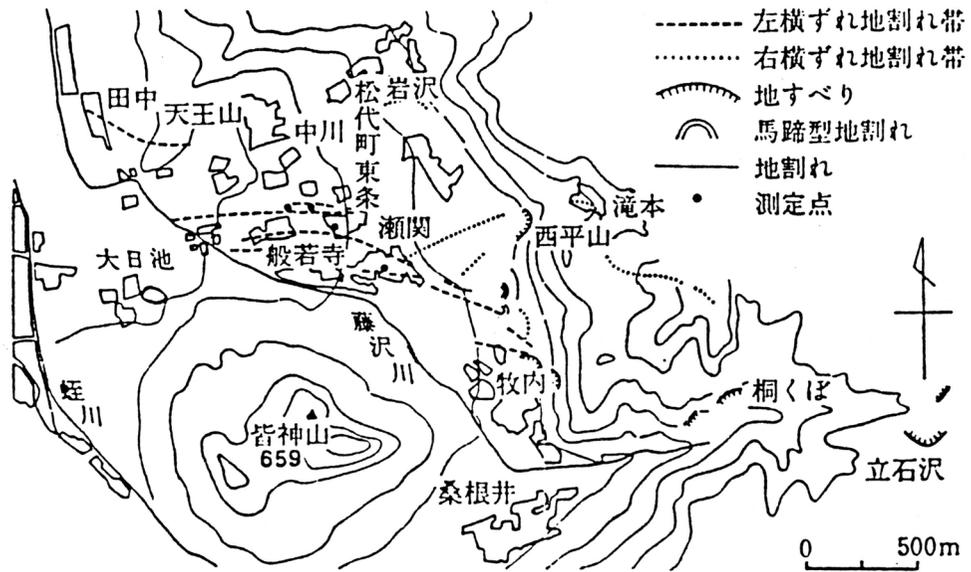
図-15 皆神山北方の地割れ発生状況図 (山岸登、1967による)

これらの地割れは、表層地盤の地すべり的な動きに関連してできたものと、基礎岩盤の断層(地震断層)に沿う移動に関連してできたものの2種類があった。後者の主なものは、皆神山の北方に北西から南東へ、雁行状に発生し、左横ずれの移動を示した(図-15)。

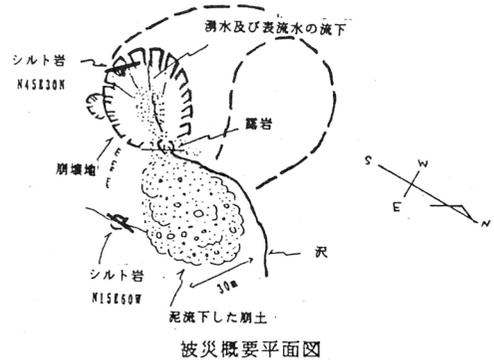
被災概要平面図

- ・長さ 40m, 巾 30m, 推定深さ 5~6m  
(末端部土石流の流下 40m)
- ・魚沼層の崩壊型で末端に流動部を伴う

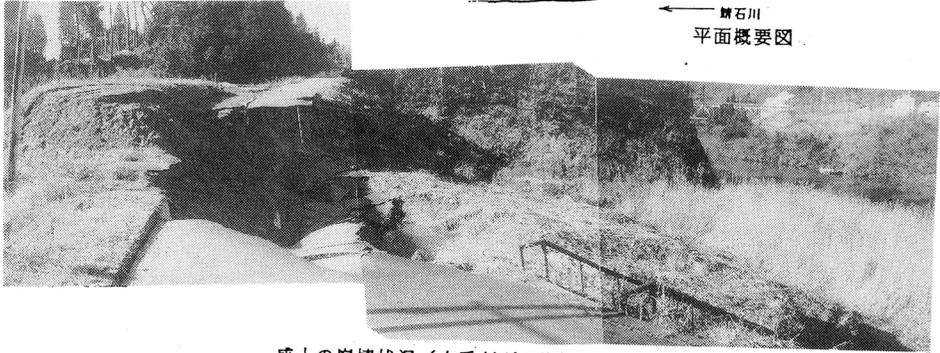
- 長さ 15m, 巾 20m, 推定深さ 4m
- 鯖石川ダム湖に近接した農道盛土部の崩壊

盛土の崩壊状況 (右手がダム湖)

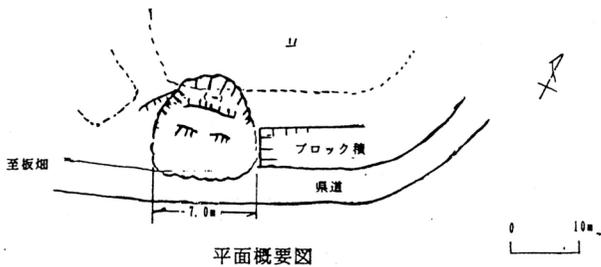
- 長さ 6m, 巾 7m, 推定深さ 1m
- 県道に接する斜面、部分的にブロック積が施工
- 後背には水田が分布

ブロック積に接する崩壊
